손 상 집 계 표

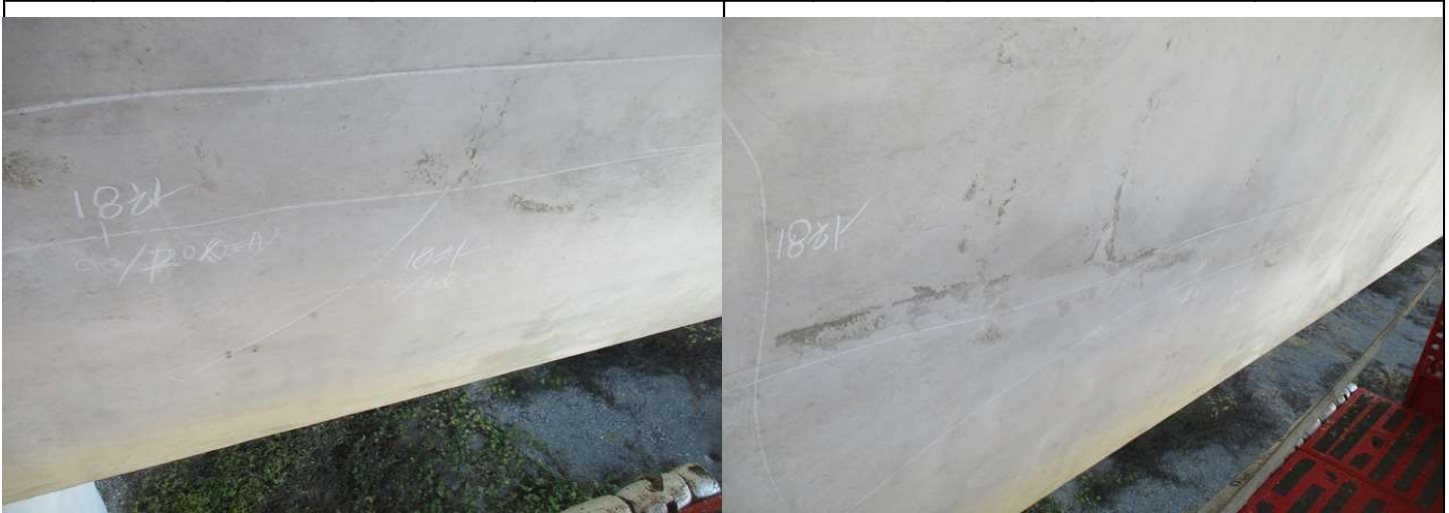
| 위치 | S51 | 거더외부 | 도면번호 | 장구교-103 | 위치 | S51 | 거더외부 | 도면번호 | 장구교-103 |

| 내용 | 균열(0.3mm미만) | 0.2m, 1m, 1EA | 연번 | 장구교-103-8 | 내용 | 균열(0.3mm미만) | 0.2m, 2m, 2EA | 연번 | 장구교-103-9 |

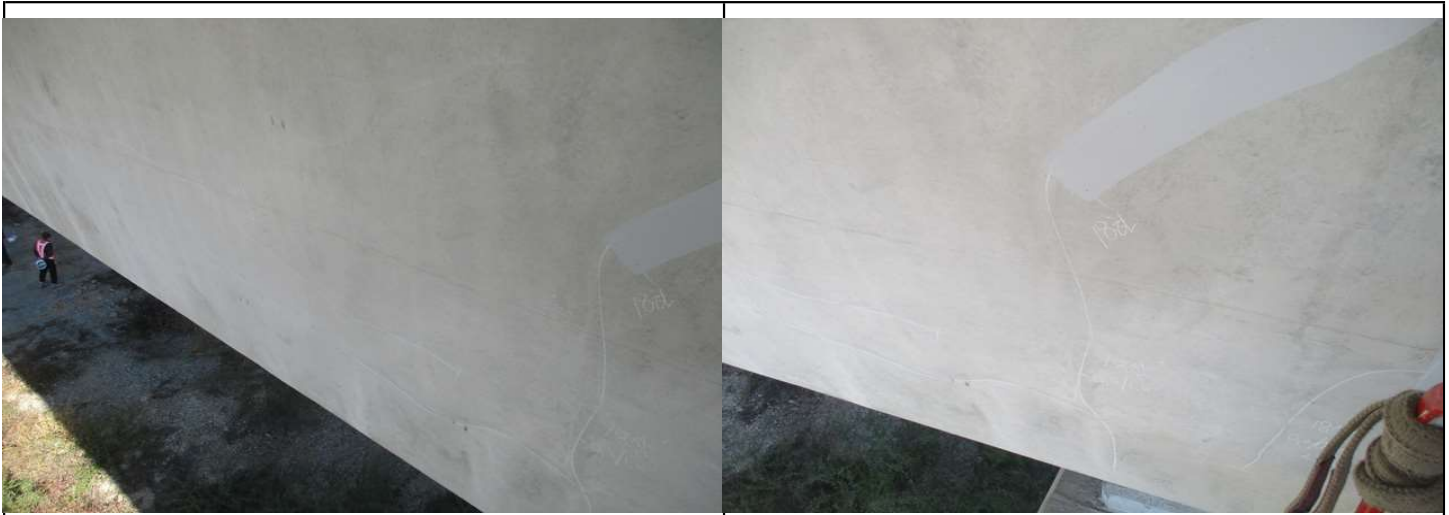
| 위치 | S51 | 거더외부 | 도면번호 | 장구교-103 | 위치 | S51 | 거더외부 | 도면번호 | 장구교-103 |

| 내용 | 균열(0.3mm미만) | 0.2m, 2m, 2EA | 연번 | 장구교-103-10 | 내용 | 균열(0.3mm미만) | 0.2m, 2.5m, 1EA | 연번 | 장구교-103-11 |

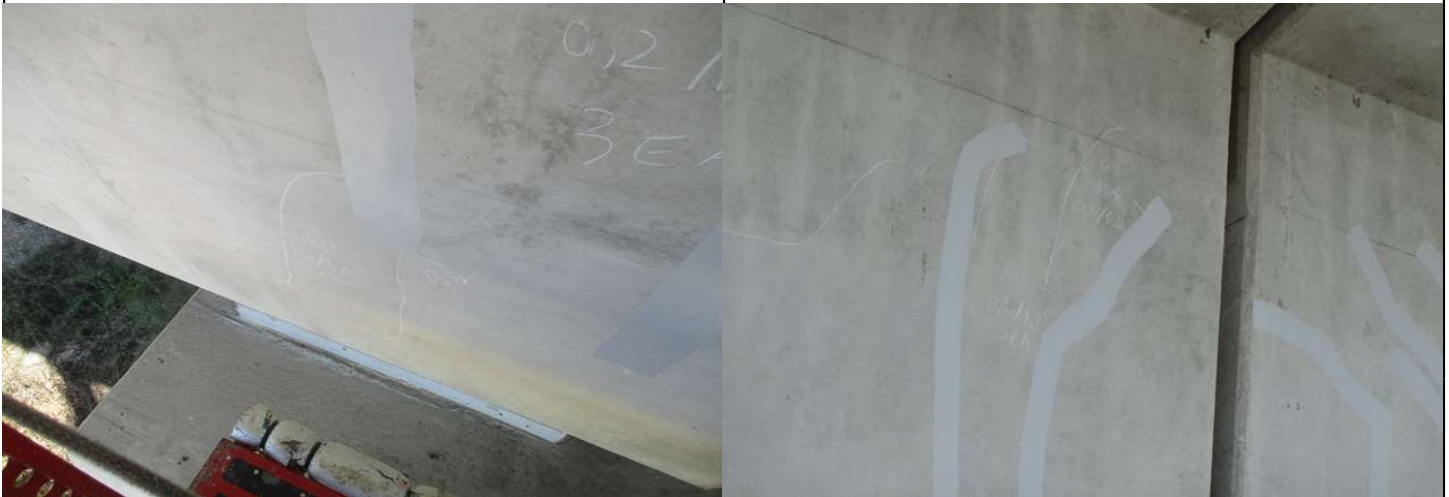
| 위치 | S51 | 거더외부 | 도면번호 | 장구교-103 | 위치 | S52 | 거더외부 | 도면번호 | 장구교-104 |

| 내용 | 균열(0.3mm미만) | 0.2m, 0.6m, 2EA | 연번 | 장구교-103-12 | 내용 | 균열(0.3mm미만) | 0.2m, 0.5m, 1EA | 연번 | 장구교-104-1 |

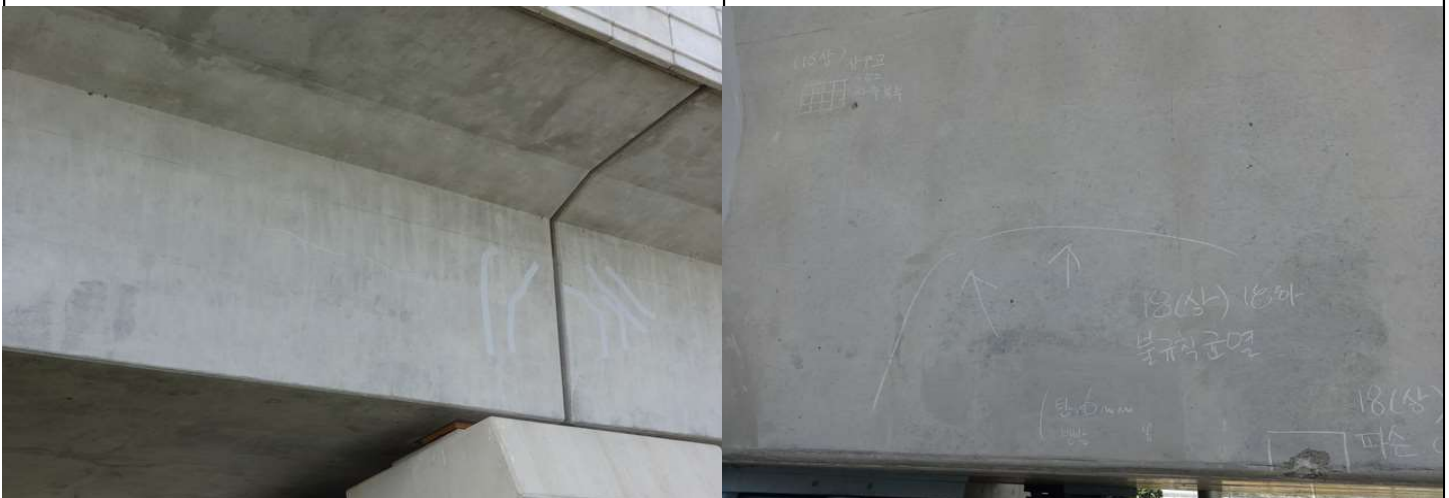
| 위치 | S52 | 거더외부 | 도면번호 | 장구교-104 | 위치 | S52 | 거더외부 | 도면번호 | 장구교-104 |

| 내용 | 균열(0.3mm미만) | 0.2m, 3m, 1EA | 연번 | 장구교-104-2 | 내용 | 망상균열 | 2m, 2.8m, 1EA | 연번 | 장구교-104-3 |

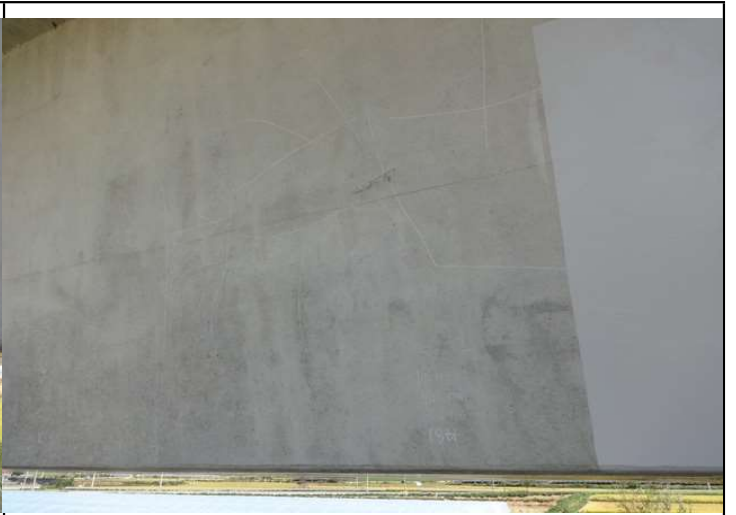
| 위치 | S52 | 거더외부 | 도면번호 | 장구교-104 |

| 위치 | S52 | 거더외부 | 도면번호 | 장구교-104 |
|---|---|---|---|---|
| 내용 | 콘크리트파손 | 0.1m, 0.1m, 1EA | 연번 | 장구교-104-4 |

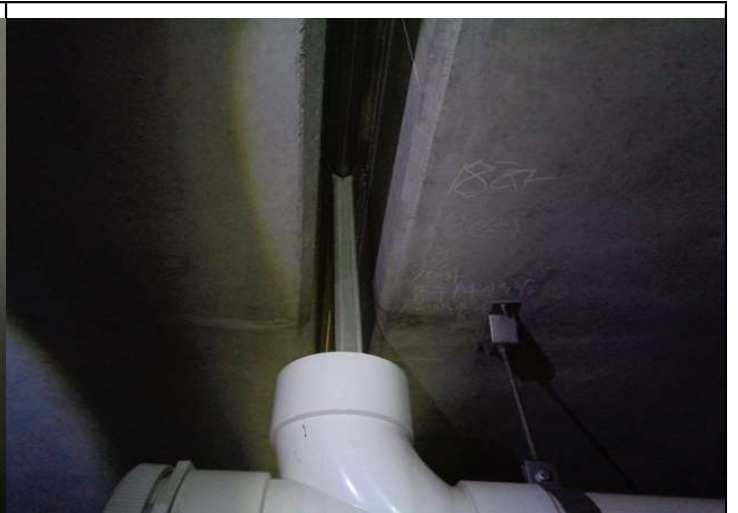
| 위치 | S3 | 거더내부 | 도면번호 | 장구교-107 |

| 내용 | 콘크리트파손 | 0.1m, 0.2m, 1EA | 연번 | 장구교-107-1 |

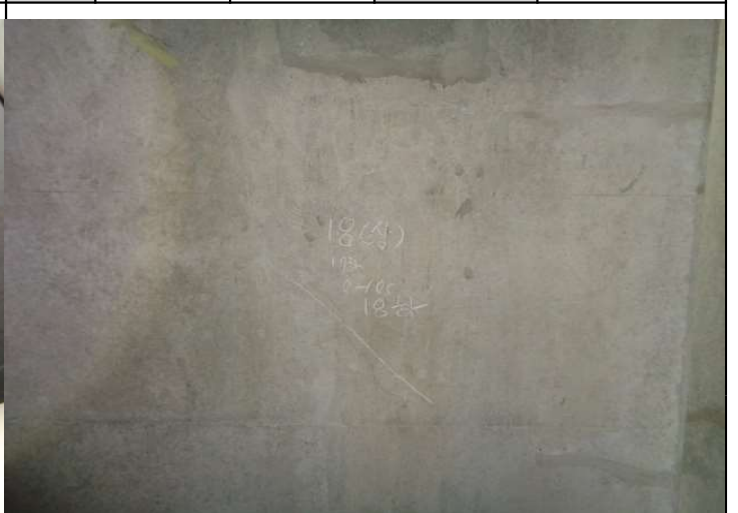
| 위치 | S5 | 거더내부 | 도면번호 | 장구교-109 |

| 내용 | 균열(0.3mm미만) | 0.1m, 1.2m, 1EA | 연번 | 장구교-109-1 |

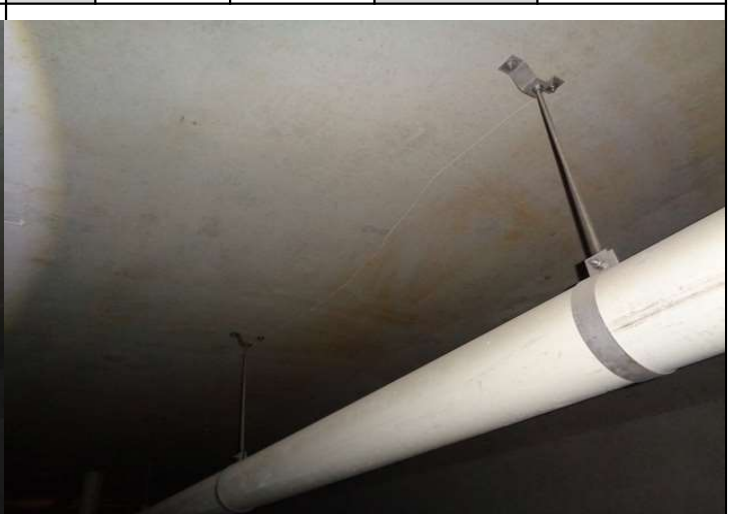
| 위치 | S7 | 거더내부 | 도면번호 | 장구교-111 |

| 내용 | 균열(0.3mm미만) | 0.1m, 2.5m, 1EA | 연번 | 장구교-111-1 |

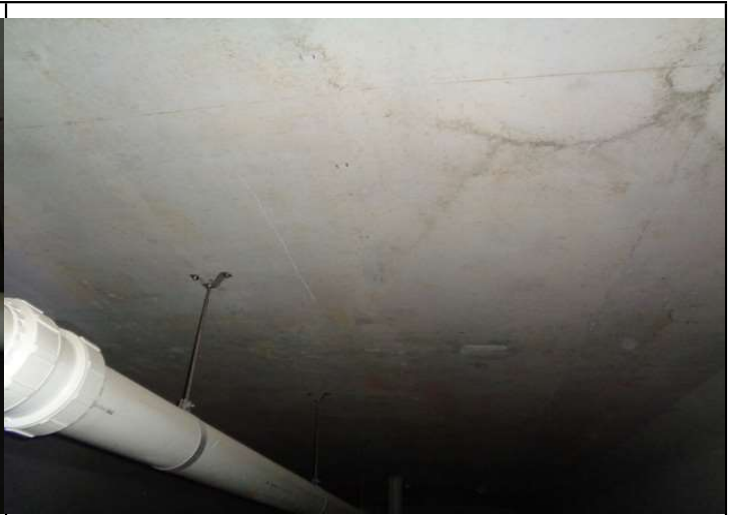
| 위치 | S9 | 거더내부 | 도면번호 | 장구교-113 |

| 내용 | 균열(0.3mm미만) | 0.1m, 1m, 1EA | 연번 | 장구교-113-1 |

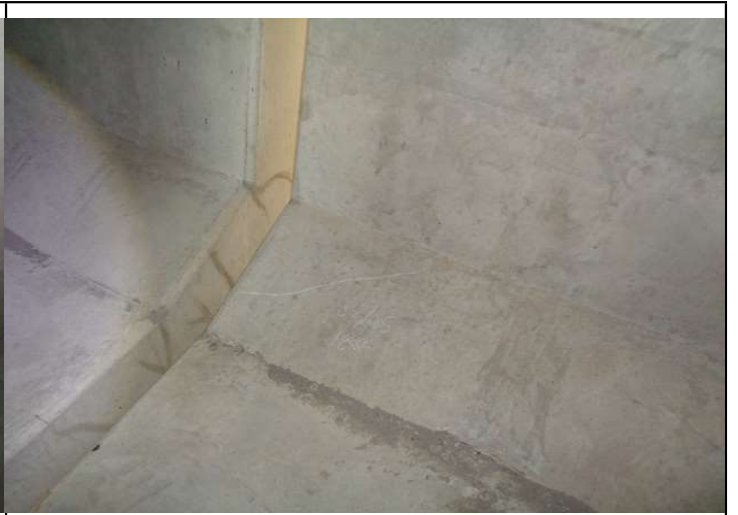
| 위치 | S13 | 거더내부 | 도면번호 | 장구교-117 |

| 내용 | 균열(0.3mm미만) | 0.1m, 3m, 1EA | 연번 | 장구교-117-2 |

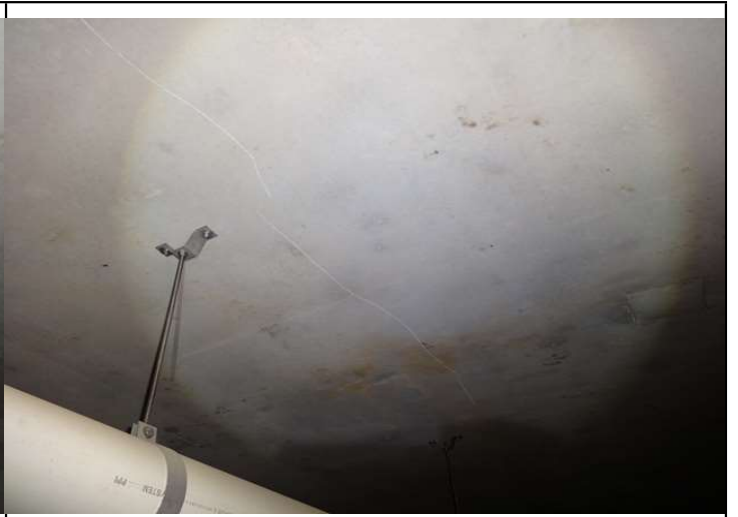
| 위치 | S17 | 거더내부 | 도면번호 | 장구교-121 |

| 내용 | 망상균열 | 1.5m, 1.5m, 1EA | 연번 | 장구교-121-1 |

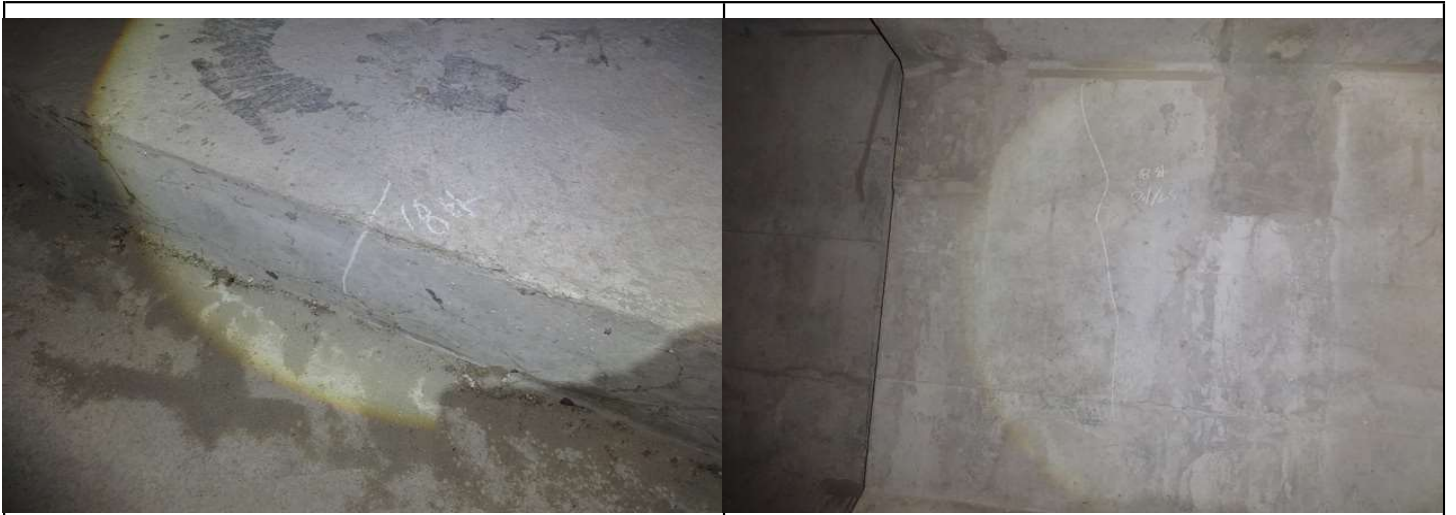
| 위치 | S27 | 거더내부 | 도면번호 | 장구교-131 | 위치 | S28 | 거더내부 | 도면번호 | 장구교-132 |

| 내용 | 균열(0.3mm미만) | 0.1m, 0.3m, 1EA | 연번 | 장구교-131-1 | 내용 | 균열(0.3mm미만) | 0.1m, 2.5m, 1EA | 연번 | 장구교-132-1 |

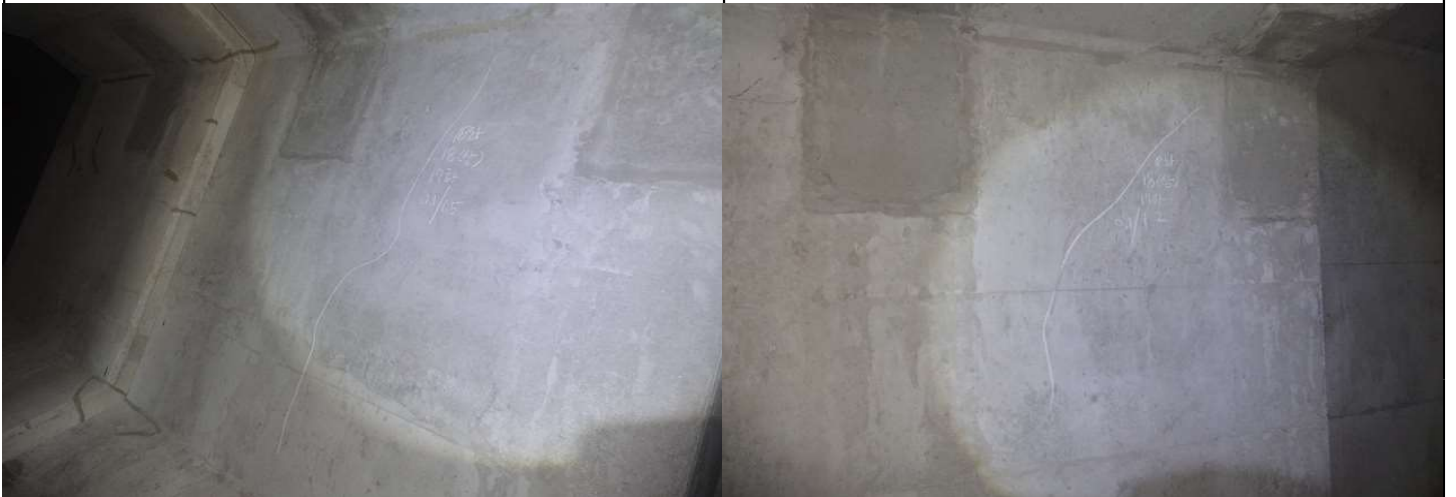
| 위치 | S28 | 거더내부 | 도면번호 | 장구교-132 | 위치 | S30 | 거더내부 | 도면번호 | 장구교-134 |

| 내용 | 균열(0.3mm미만) | 0.1m, 1.5m, 1EA | 연번 | 장구교-132-2 | 내용 | 균열(0.3mm미만) | 0.1m, 1.2m, 1EA | 연번 | 장구교-134-1 |

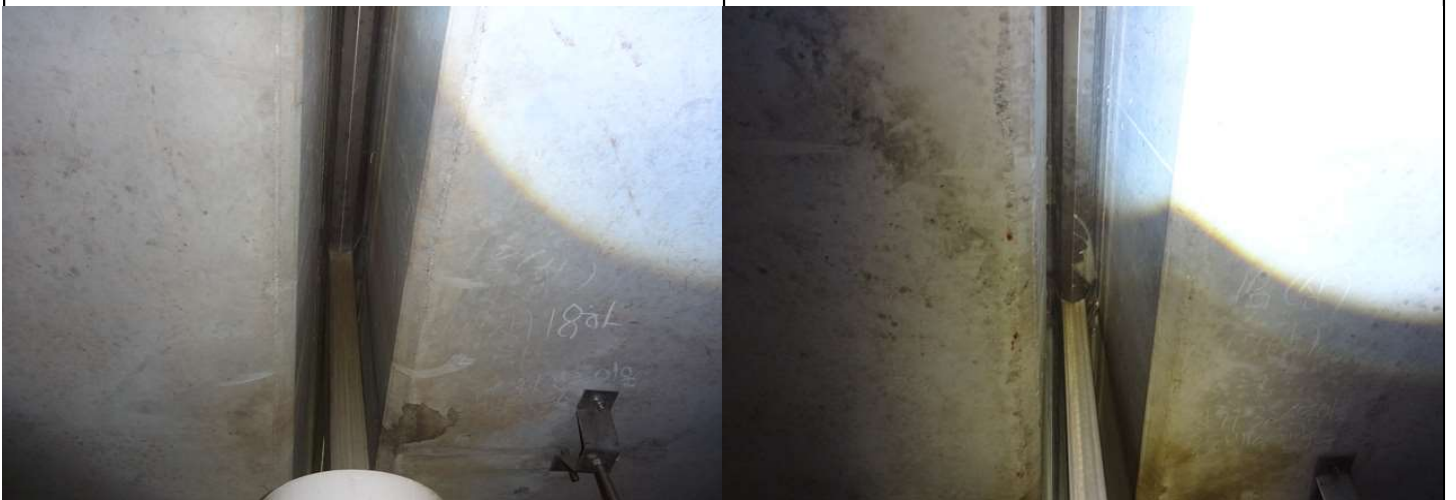
| 위치 | P31 | 거더내부 | 도면번호 | 장구교-135 | 위치 | S32 | 거더내부 | 도면번호 | 장구교-136 |

| 내용 | 신축이음부 누수 | m, 0.2m, 1EA | 연번 | 장구교-135-1 | 내용 | 신축이음부 누수 | m, 0.2m, 1EA | 연번 | 장구교-136-1 |

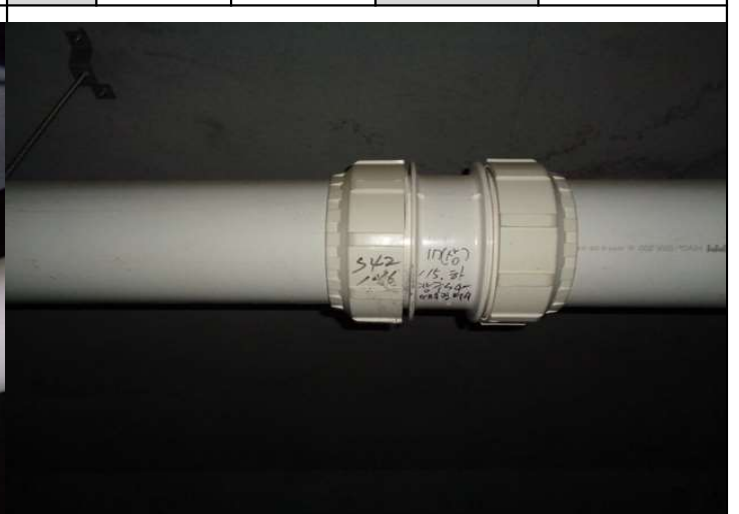
| 위치 | S41 | 거더내부 | 도면번호 | 장구교-145 |

| 위치 | S41 | 거더내부 | 도면번호 | 장구교-145 |
|---|---|---|---|---|
| 내용 | 배수관누수 | 1EA | 연번 | 장구교-145-1 |

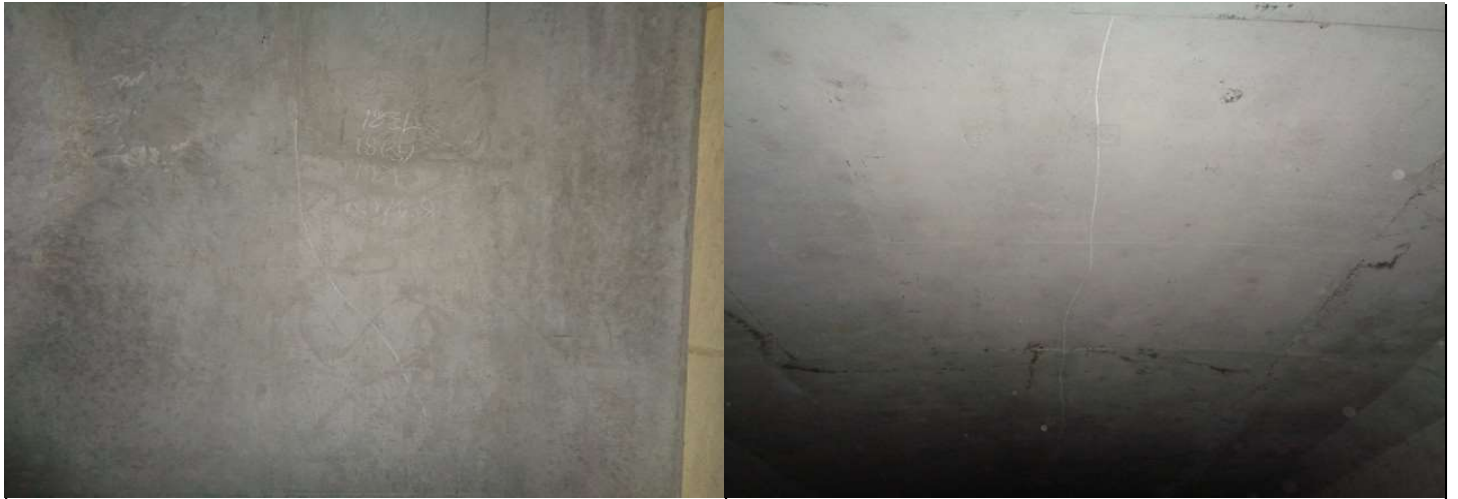
| 위치 | S48 | 거더내부 | 도면번호 | 장구교-152 | 위치 | S48 | 거더내부 | 도면번호 | 장구교-152 |

| 내용 | 균열(0.3mm미만) | 0.1m, 0.8m, 1EA | 연번 | 장구교-152-1 | 내용 | 균열(0.3mm미만) | 0.1m, 5m, 1EA | 연번 | 장구교-152-2 |

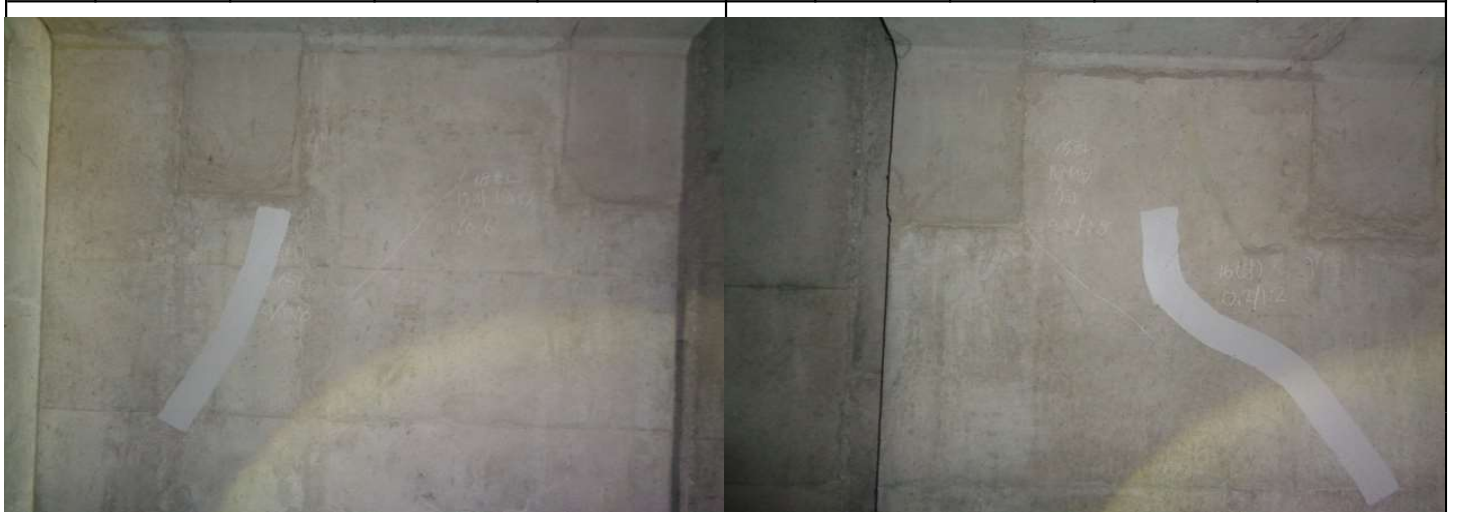
| 위치 | S49 | 거더내부 | 도면번호 | 장구교-153 | 위치 | S49 | 거더내부 | 도면번호 | 장구교-153 |

| 내용 | 균열(0.3mm미만) | 0.1m, 0.6m, 1EA | 연번 | 장구교-153-1 | 내용 | 균열(0.3mm미만) | 0.1m, 0.5m, 1EA | 연번 | 장구교-153-2 |

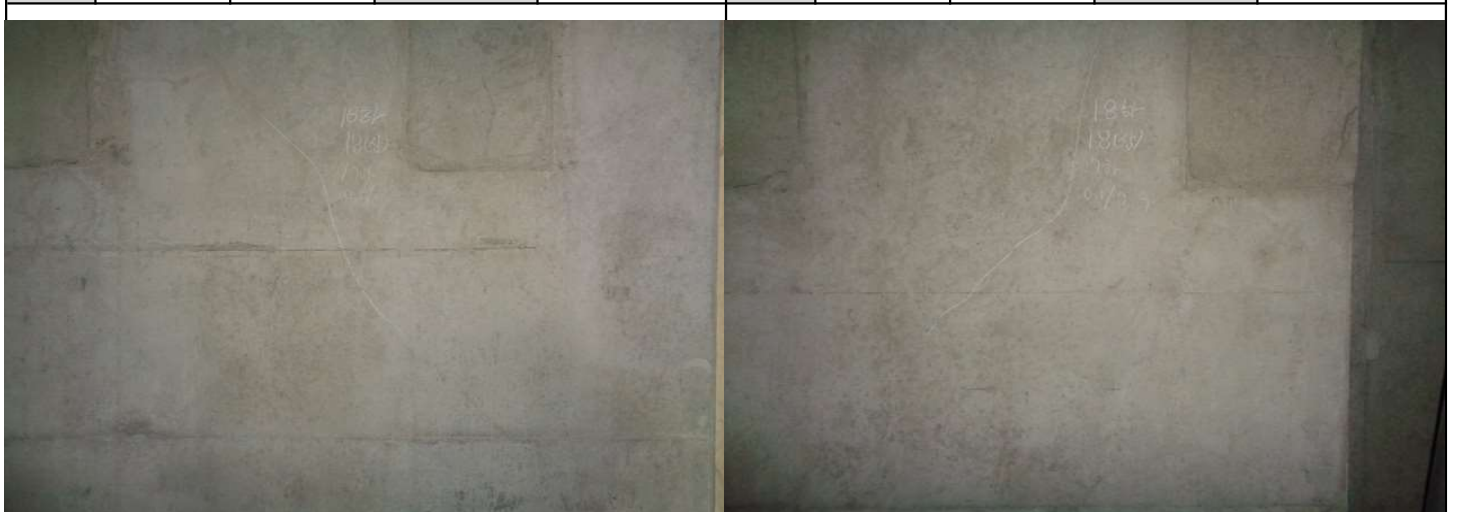
| 위치 | S50 | 거더내부 | 도면번호 | 장구교-154 | 위치 | S50 | 거더내부 | 도면번호 | 장구교-154 |

| 내용 | 균열(0.3mm미만) | 0.1m, 0.8m, 1EA | 연번 | 장구교-154-1 | 내용 | 균열(0.3mm미만) | 0.1m, 0.9m, 1EA | 연번 | 장구교-154-2 |

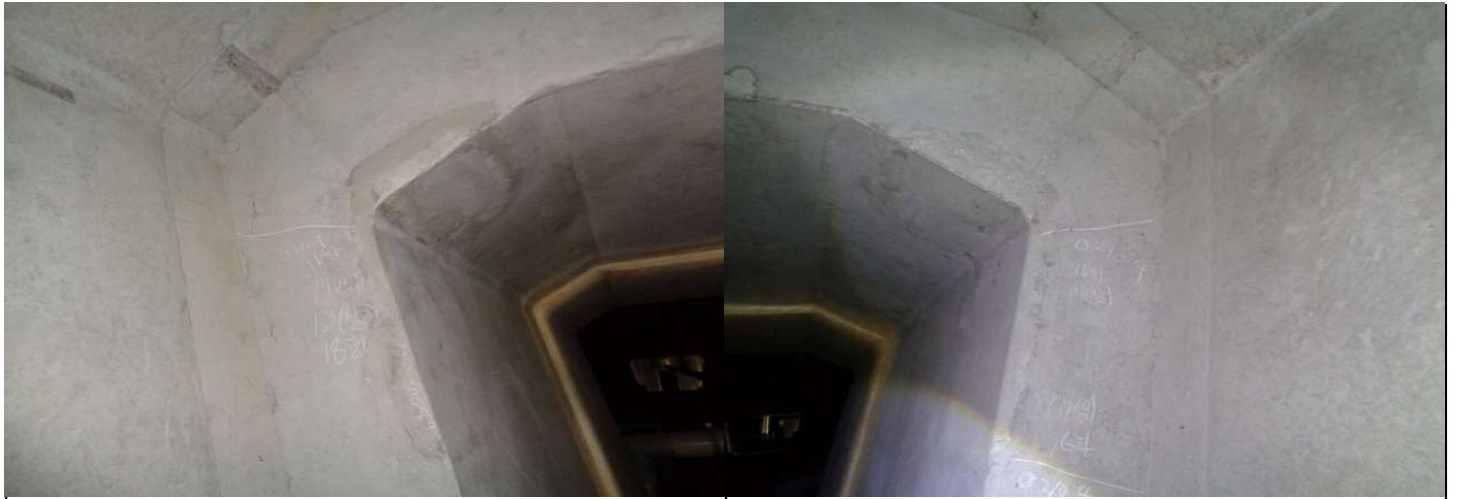
| 위치 | S2 | 거더내부 | 도면번호 | 장구교-158 | 위치 | S3 | 거더내부 | 도면번호 | 장구교-159 |

| 내용 | 균열(0.3mm미만) | 0.2m, 0.4m, 1EA | 연번 | 장구교-158-1 | 내용 | 균열(0.3mm미만) | 0.2m, 0.4m, 3EA | 연번 | 장구교-159-1 |

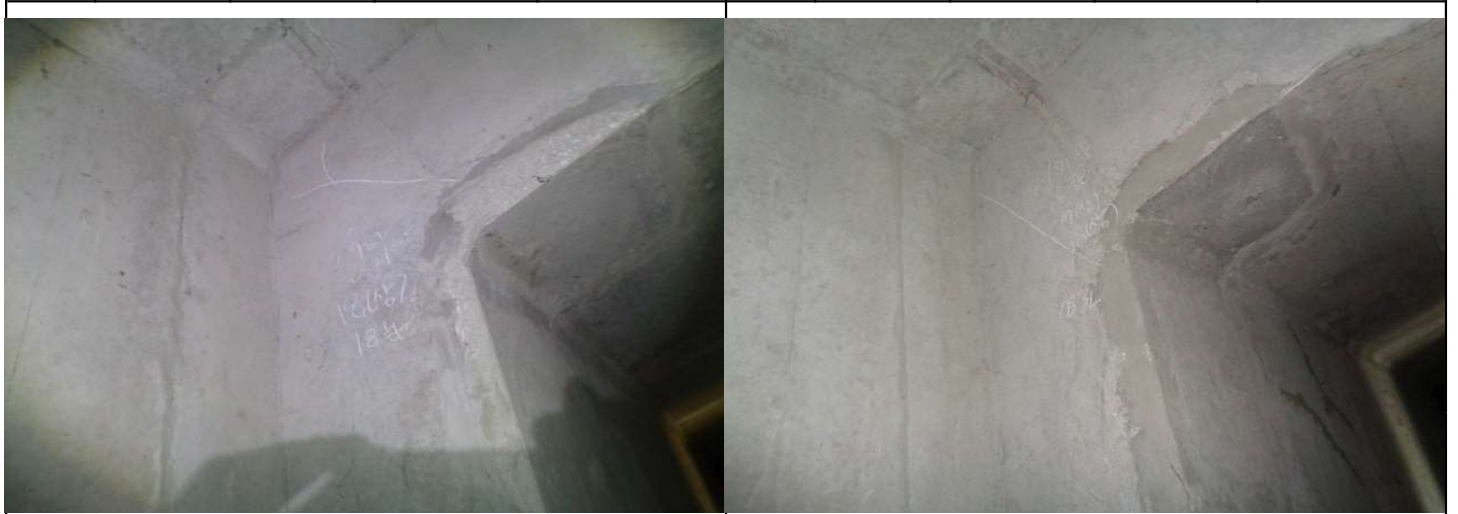
| 위치 | S4 | 거더내부 | 도면번호 | 장구교-160 | 위치 | S6 | 거더내부 | 도면번호 | 장구교-162 |

| 내용 | 균열(0.3mm미만) | 0.2m, 0.5m, 1EA | 연번 | 장구교-160-1 | 내용 | 균열(0.3mm미만) | 0.2m, 0.4m, 1EA | 연번 | 장구교-162-1 |

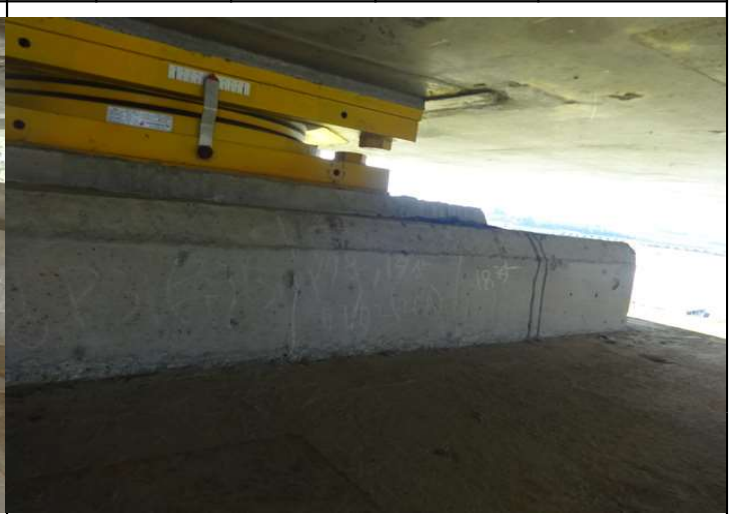
| 위치 | P27 | 교각 | 도면번호 | 장구교-237 | 위치 | P31 | 교각 | 도면번호 | 장구교-241 |

| 내용 | 방침콘크리트균열 | 0.1m, 0.2m, 1EA | 연번 | 장구교-237-1 | 내용 | 방침콘크리트균열 | 0.1m, 0.2m, 2EA | 연번 | 장구교-241-1 |
