손 상 집 계 표

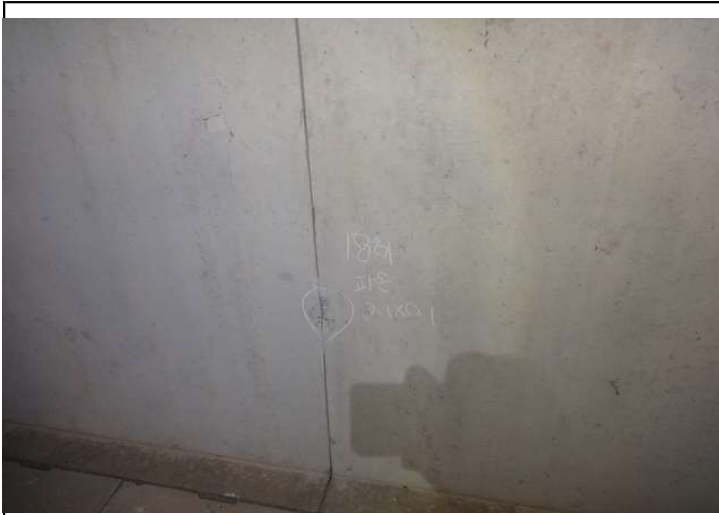
| 위치 | S1-T2 | 교량상부 | 도면번호 | 오강교-1 |

| 위치 | S1-T2 | 교량상부 | 도면번호 | 오강교-1 |
|---|---|---|---|---|
| 내용 | 콘크리트파손 | 0.1m, 0.1m, 1EA | 연번 | 오강교-1-1 |

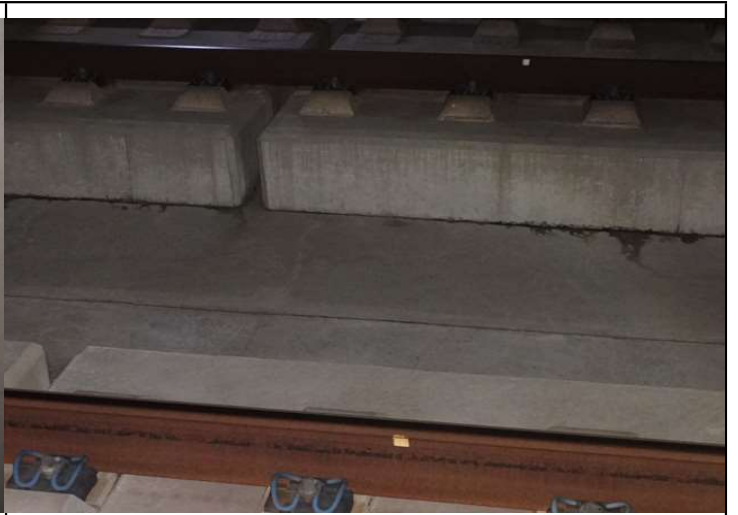
| 위치 | S2-중앙 | 교량상부 | 도면번호 | 오강교-2 |

| 위치 | S2-중앙 | 교량상부 | 도면번호 | 오강교-2 |
|---|---|---|---|---|
| 내용 | 균열(0.3mm미만) | 0.1mm, 1.6m, 1EA | 연번 | 오강교-2-1 |

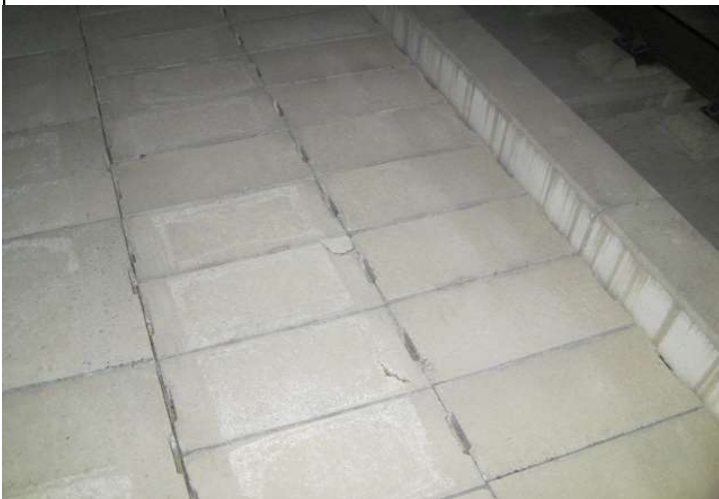
| 위치 | S2-T1 | 교량상부 | 도면번호 | 오강교-2 |

| 위치 | S2-T1 | 교량상부 | 도면번호 | 오강교-2 |
|---|---|---|---|---|
| 내용 | 뒹개파손 | 1EA | 연번 | 오강교-2-2 |

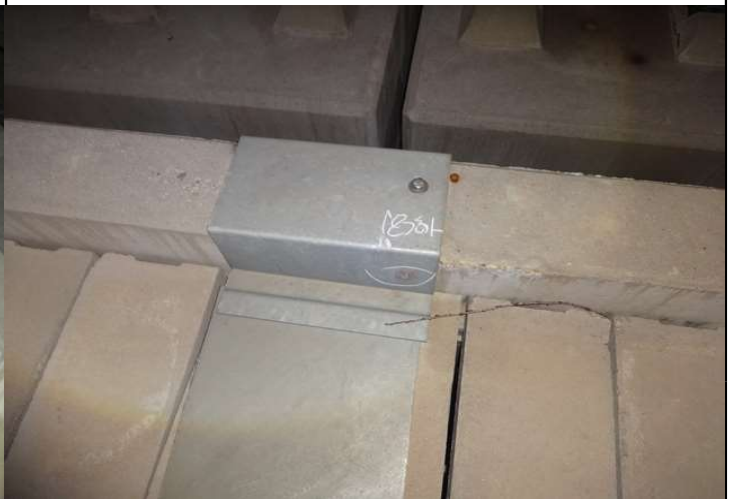
| 위치 | S2-T2 | 교량상부 | 도면번호 | 오강교-2 |

| 위치 | S2-T2 | 교량상부 | 도면번호 | 오강교-2 |
|---|---|---|---|---|
| 내용 | 뒹개판볼트탈락 | 1EA | 연번 | 오강교-2-3 |

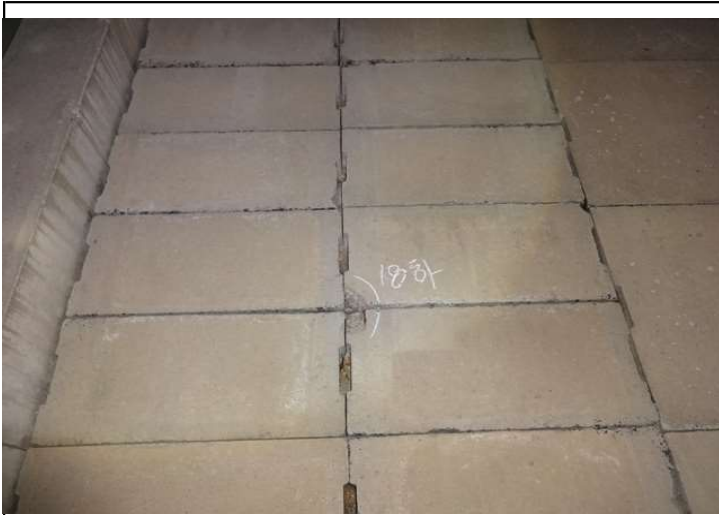
| 위치 | S3-T2 | 교량상부 | 도면번호 | 오강교-3 |

| 위치 | S3-T2 | 교량상부 | 도면번호 | 오강교-3 |
|---|---|---|---|---|
| 내용 | 뿔개파손 | 2EA | 연번 | 오강교-3-3 |

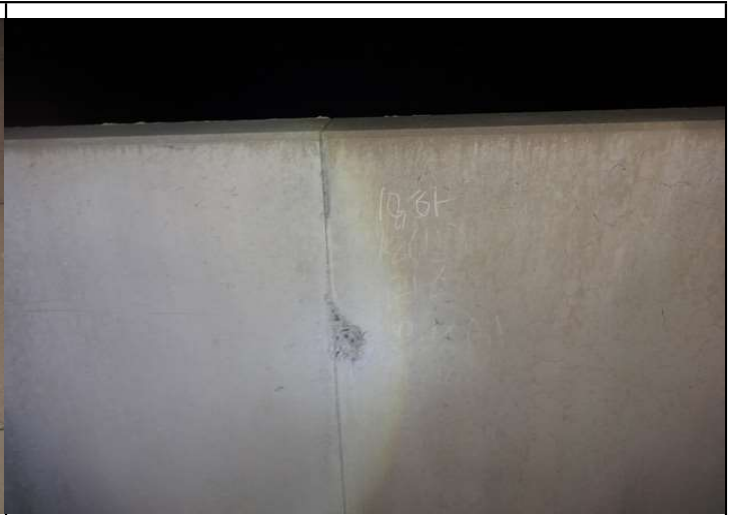
| 위치 | S3-T2 | 교량상부 | 도면번호 | 오강교-3 |

| 위치 | S3-T2 | 교량상부 | 도면번호 | 오강교-3 |
|---|---|---|---|---|
| 내용 | 콘크리트파손 | 0.1m, 0.1m, 1EA | 연번 | 오강교-3-4 |

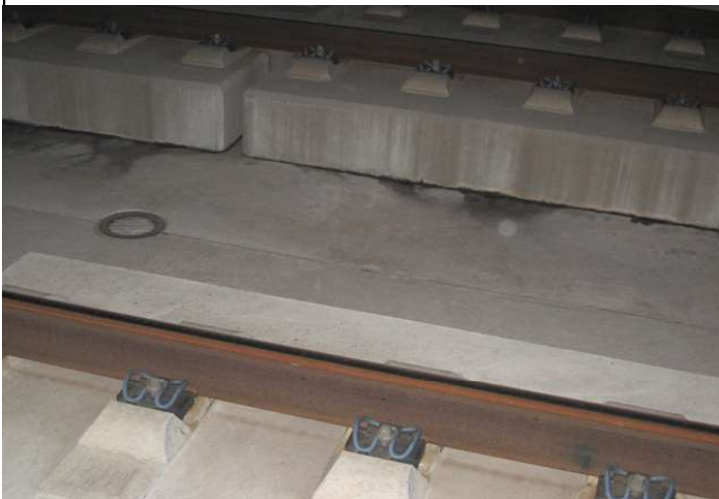
| 위치 | S3-중앙 | 교량상부 | 도면번호 | 오강교-3 |

| 위치 | S3-중앙 | 교량상부 | 도면번호 | 오강교-3 |
|---|---|---|---|---|
| 내용 | 균열(0.3mm미만) | 0.2mm, 1.8m, 1EA | 연번 | 오강교-3-5 |

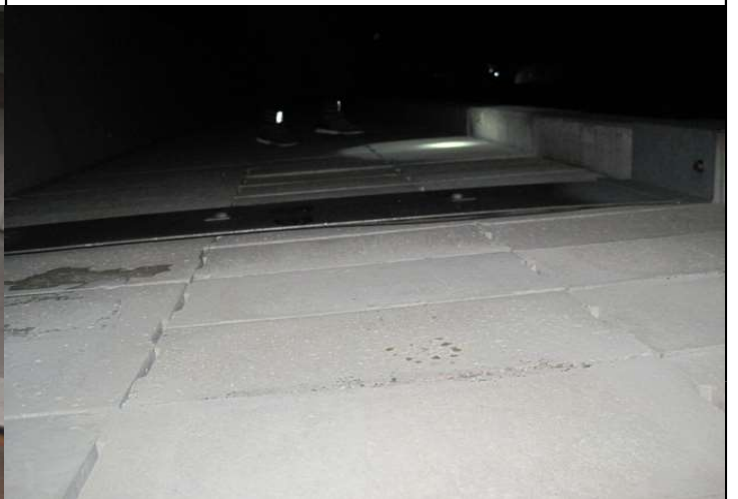
| 위치 | S3-T1 | 교량상부 | 도면번호 | 오강교-3 |

| 위치 | S3-T1 | 교량상부 | 도면번호 | 오강교-3 |
|---|---|---|---|---|
| 내용 | 판넬들뜸 | 1EA | 연번 | 오강교-3-6 |

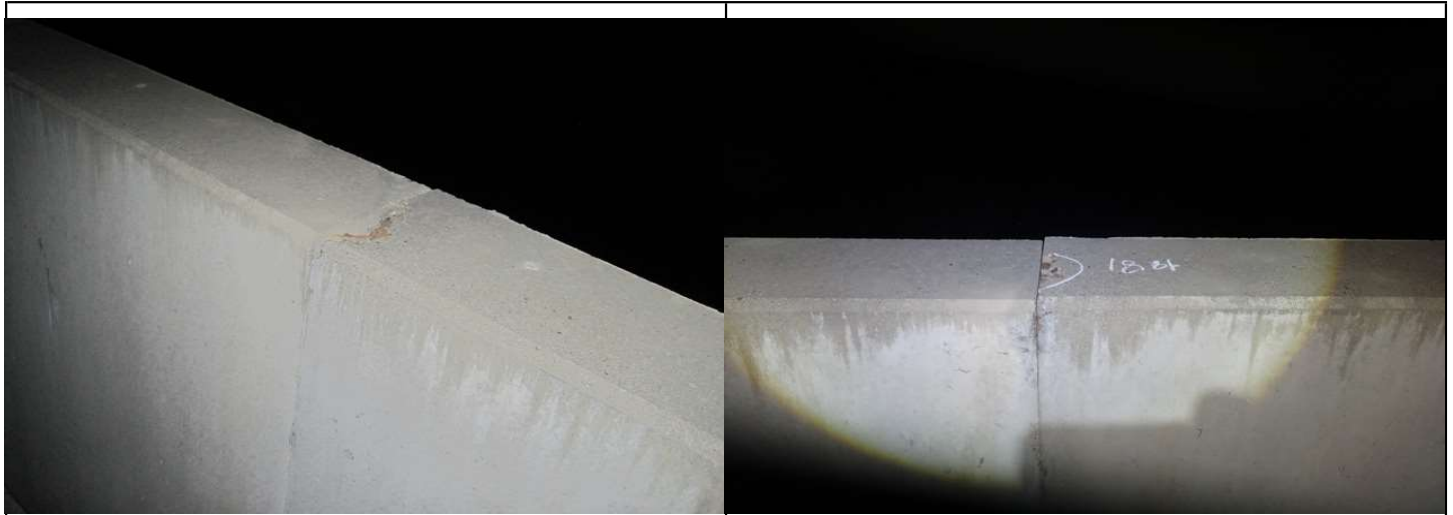
| 위치 | S4-T1 | 교량상부 | 도면번호 | 오강교-4 | 위치 | S4-T2 | 교량상부 | 도면번호 | 오강교-4 |

| 내용 | 콘크리트파손 | 0.1m, 0.1m, 1EA | 연번 | 오강교-4-2 | 내용 | 콘크리트파손 | 0.1m, 0.1m, 1EA | 연번 | 오강교-4-3 |

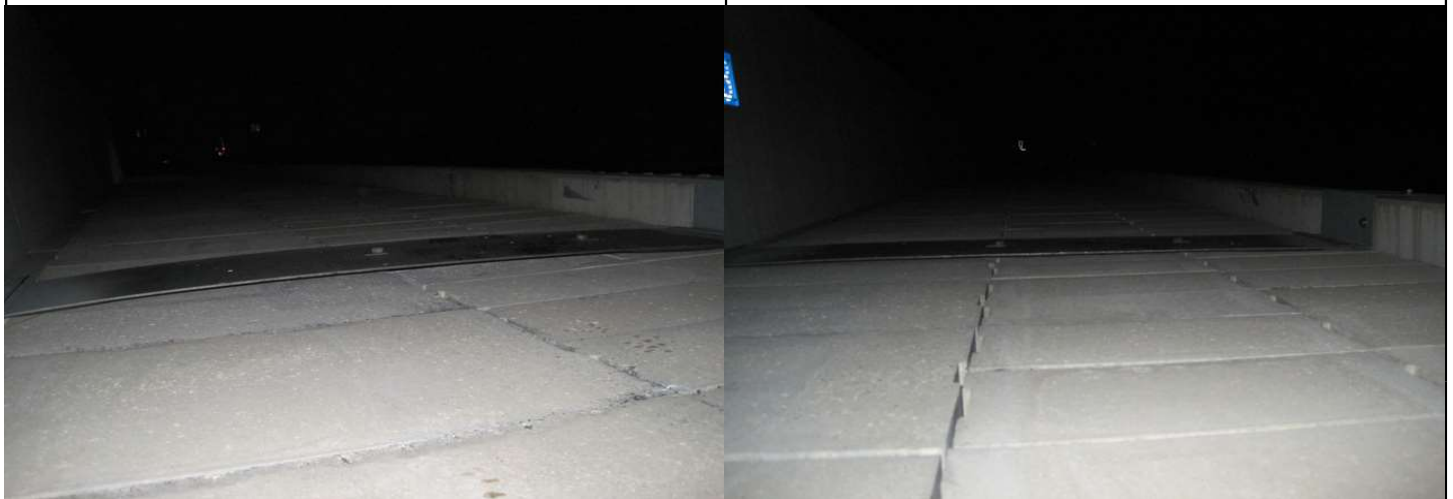
| 위치 | S4-T1 | 교량상부 | 도면번호 | 오강교-4 | 위치 | S4-T1 | 교량상부 | 도면번호 | 오강교-4 |

| 내용 | 판넬들뜸 | 1EA | 연번 | 오강교-4-4 | 내용 | 판넬들뜸 | 1EA | 연번 | 오강교-4-5 |

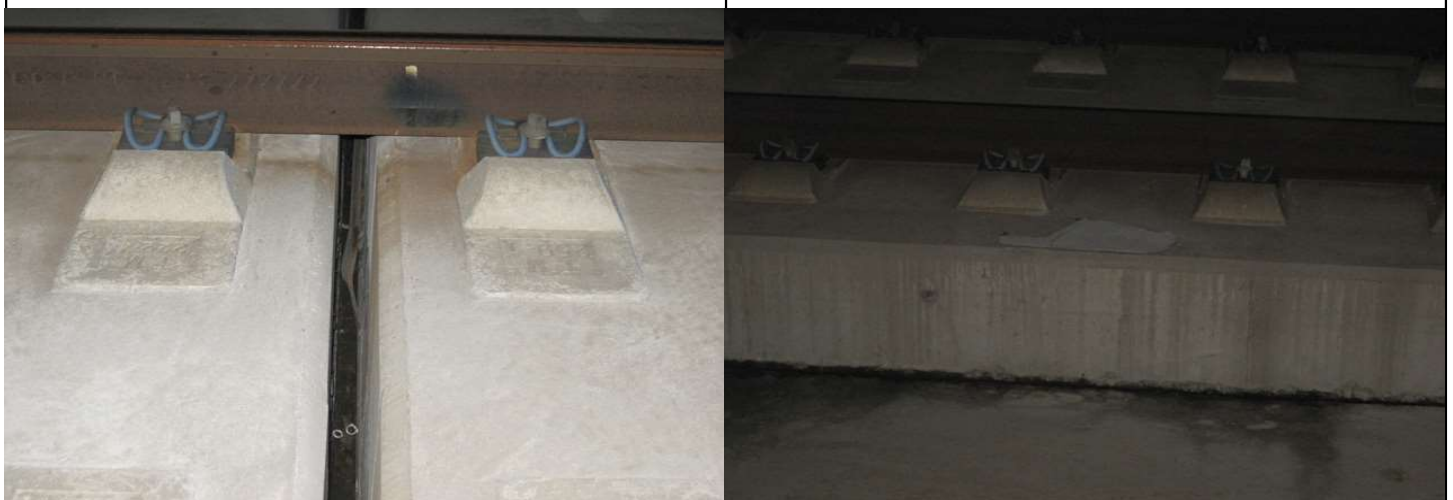
| 위치 | S5-중앙 | 교량상부 | 도면번호 | 오강교-5 | 위치 | S5-T2 | 교량상부 | 도면번호 | 오강교-5 |

| 내용 | 판넬들뜸 | 1EA | 연번 | 오강교-5-1 | 내용 | 보수부들뜸 | 0.3m, 0.2m, 1EA | 연번 | 오강교-5-2 |

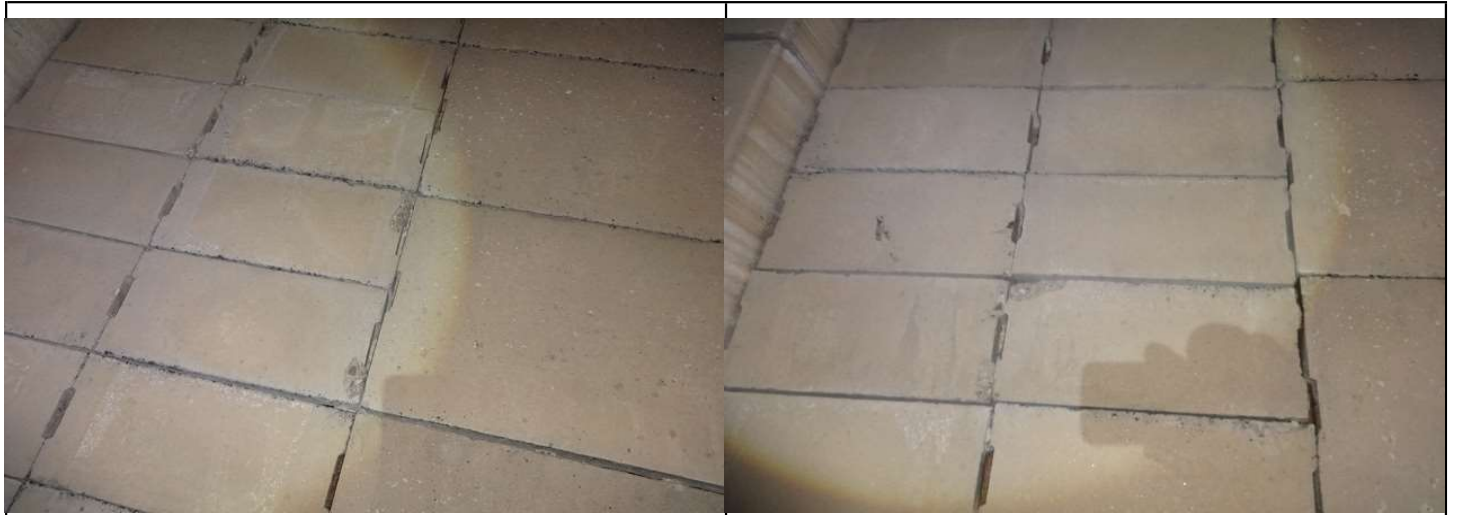
| 위치 | S5-T2 | 교량상부 | 도면번호 | 오강교-5 | 위치 | S5-T2 | 교량상부 | 도면번호 | 오강교-5 |

| 내용 | 뿔개파손 | 2EA | 연번 | 오강교-5-3 | 내용 | 뿔개파손 | 1EA | 연번 | 오강교-5-4 |

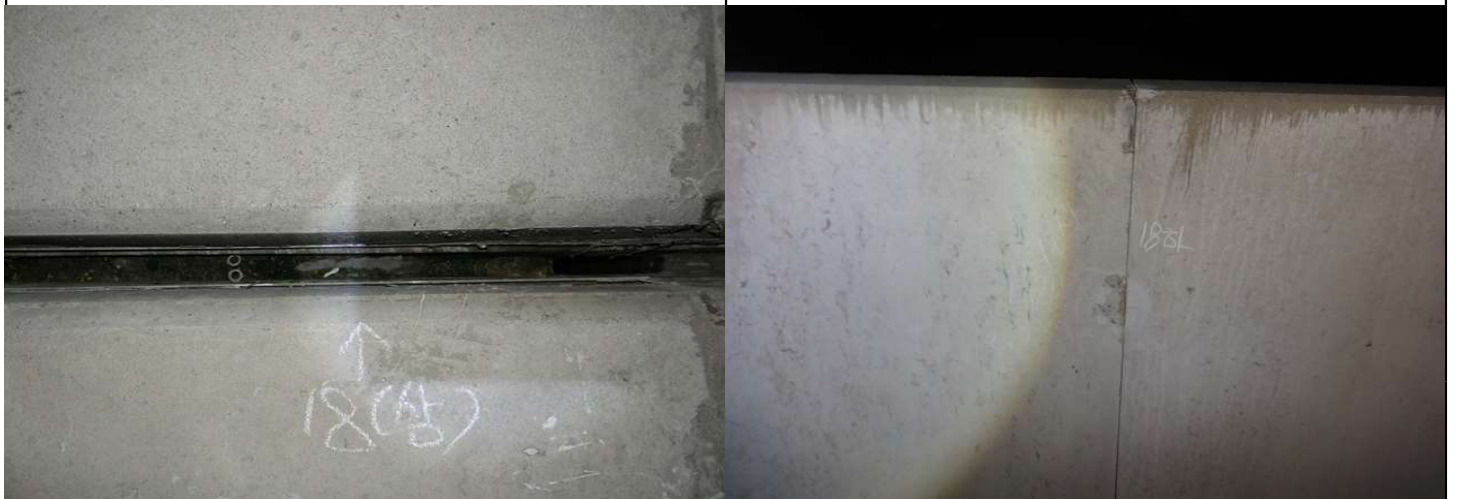
| 위치 | P6-중앙 | 교량상부 | 도면번호 | 오강교-6 | 위치 | P6-T2 | 교량상부 | 도면번호 | 오강교-6 |

| 내용 | 판넬들뜸 | 1EA | 연번 | 오강교-6-1 | 내용 | 콘크리트파손 | 0.2m, 0.1m, 1EA | 연번 | 오강교-6-2 |

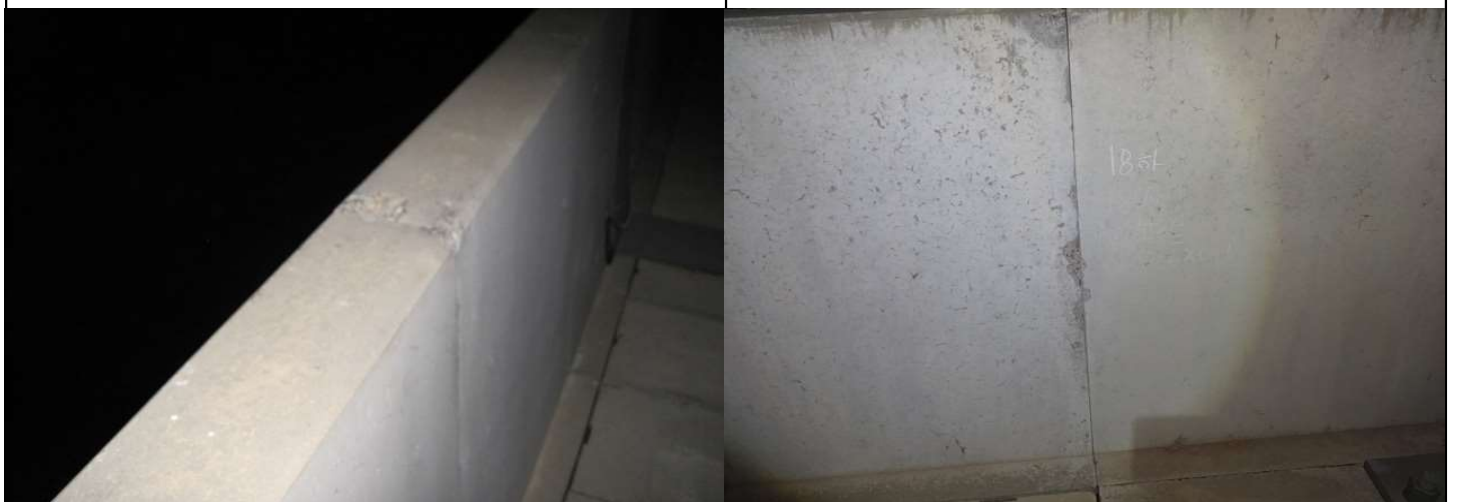
| 위치 | P6-T1 | 교량상부 | 도면번호 | 오강교-6 | 위치 | P6-T2 | 교량상부 | 도면번호 | 오강교-6 |

| 내용 | 콘크리트파손 | 0.1m, 0.1m, 1EA | 연번 | 오강교-6-3 | 내용 | 콘크리트파손 | 0.1m, 0.2m, 1EA | 연번 | 오강교-6-4 |

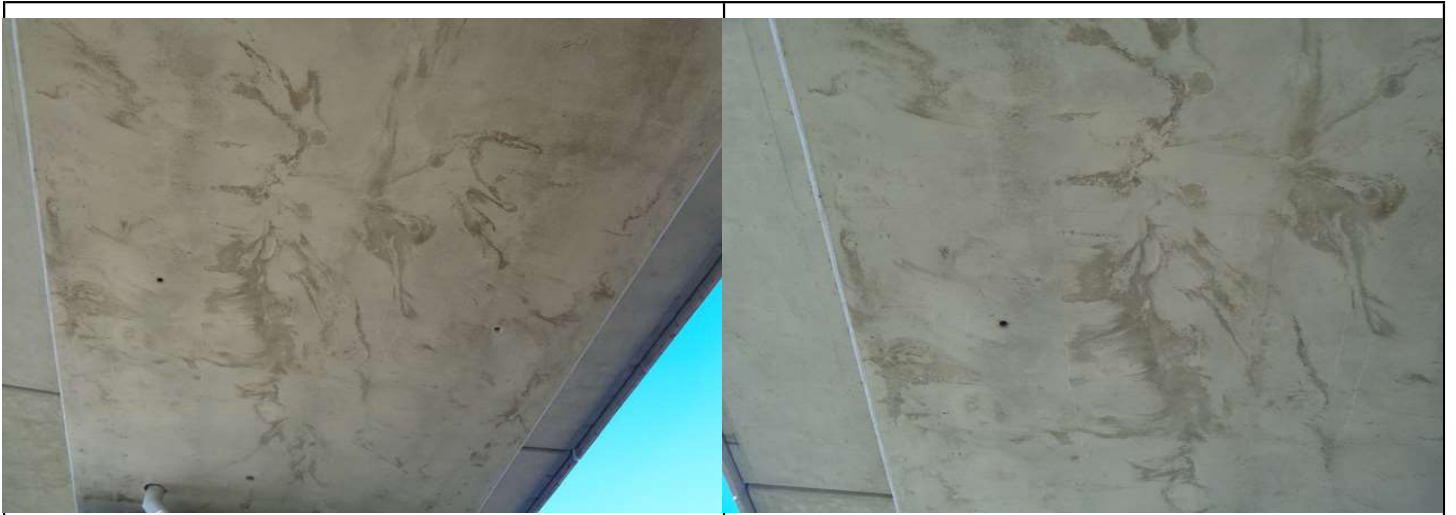
| 위치 | S6 | 거더외부 | 도면번호 | 오강교-17 | 위치 | S6 | 거더외부 | 도면번호 | 오강교-17 |

| 내용 | 균열(0.3mm미만) | 0.1mm, 1m, 2EA | 연번 | 오강교-17-1 | 내용 | 균열(0.3mm미만) | 0.1mm, 1.5m, 1EA | 연번 | 오강교-17-2 |

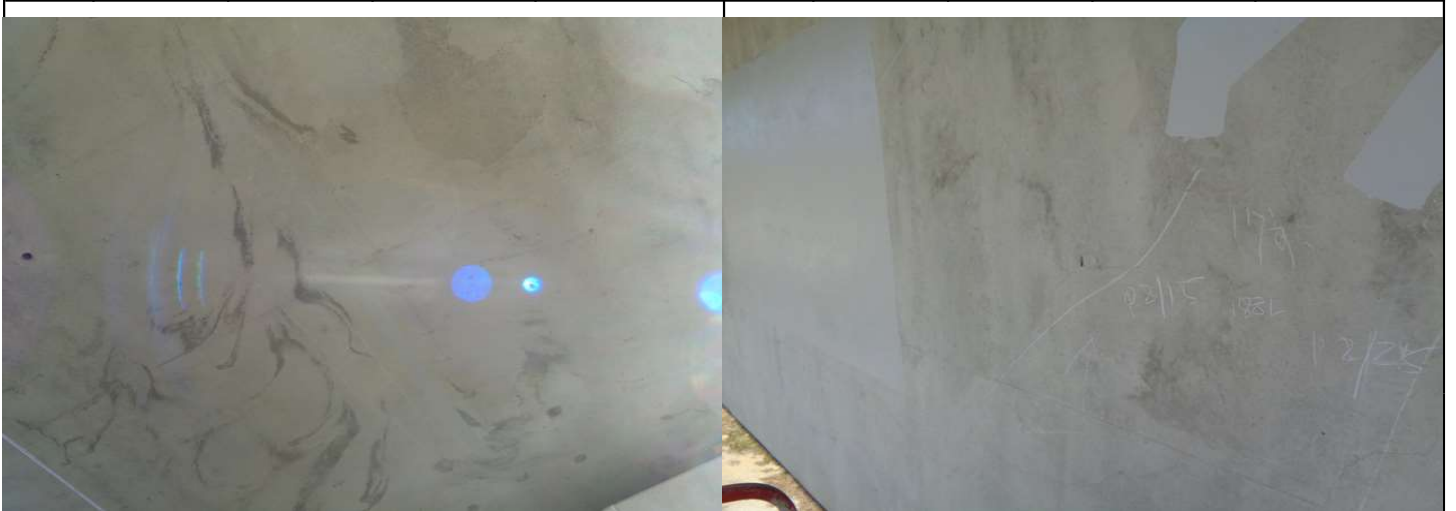
| 위치 | S6 | 거더외부 | 도면번호 | 오강교-17 | 위치 | S6 | 거더외부 | 도면번호 | 오강교-17 |

| 내용 | 균열(0.3mm미만) | 0.2mm, 2.5m, 2EA | 연번 | 오강교-17-3 | 내용 | 균열(0.3mm미만) | 0.2mm, 1.5m, 1EA | 연번 | 오강교-17-4 |

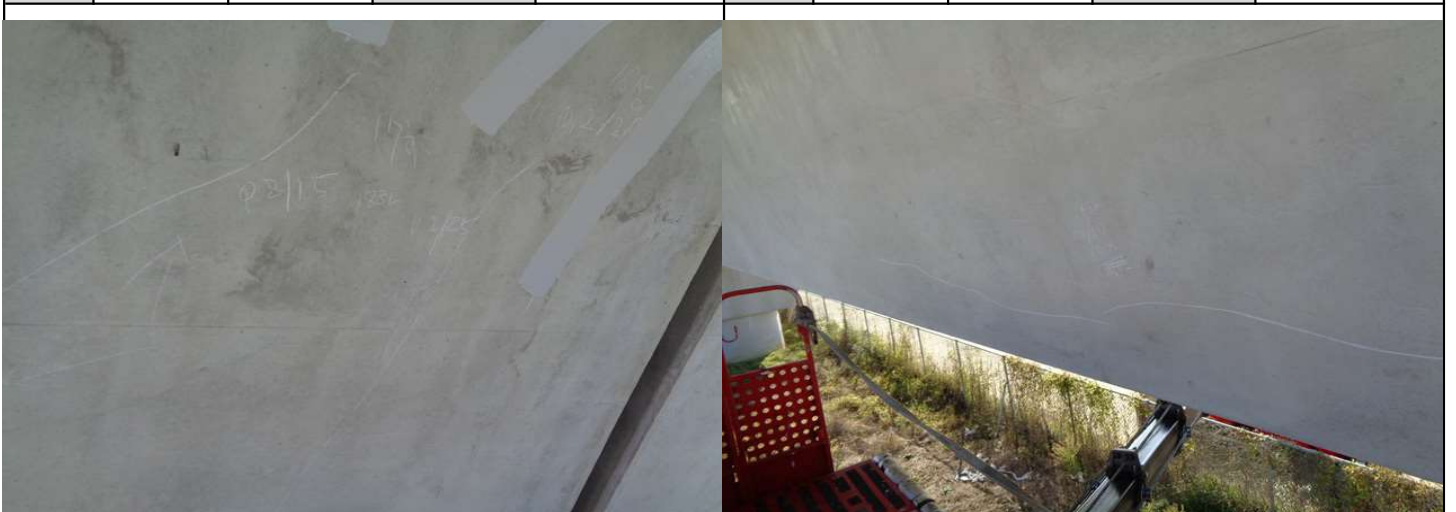
| 위치 | S6 | 거더외부 | 도면번호 | 오강교-17 | 위치 | S7 | 거더외부 | 도면번호 | 오강교-18 |

| 내용 | 균열(0.3mm미만) | 0.2mm, 2.5m, 1EA | 연번 | 오강교-17-5 | 내용 | 균열(0.3mm미만) | 0.2mm, 2m, 3EA | 연번 | 오강교-18-1 |

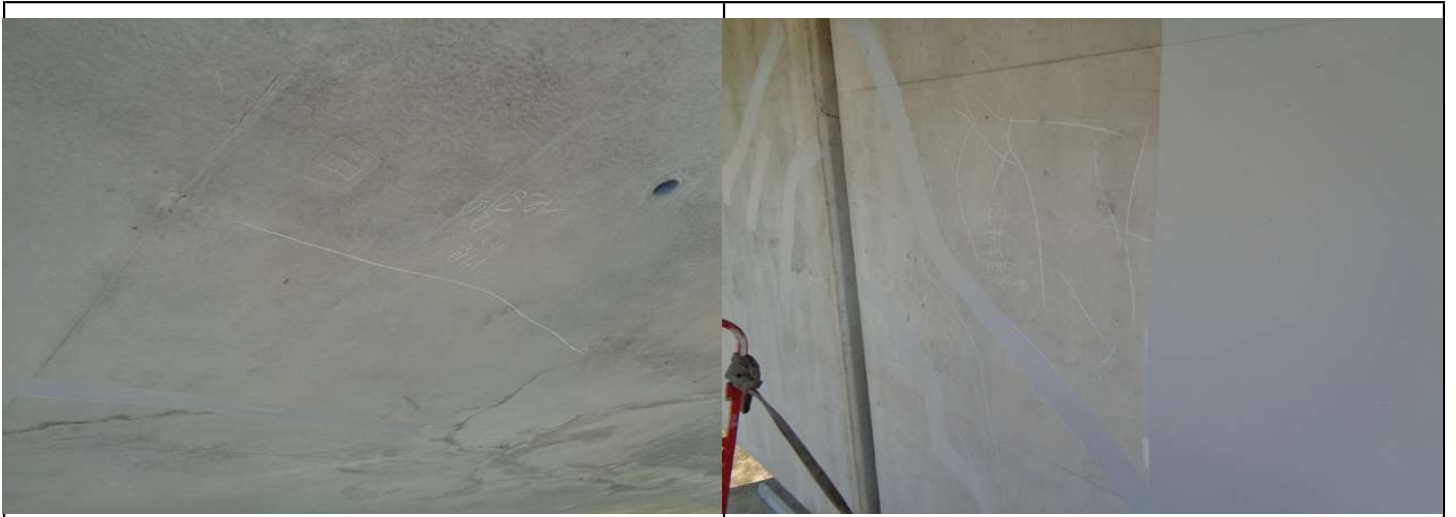
| 위치 | S7 | 거더외부 | 도면번호 | 오강교-18 | 위치 | S7 | 거더외부 | 도면번호 | 오강교-18 |

| 내용 | 균열(0.3mm미만) | 0.2mm, 2m, 1EA | 연번 | 오강교-18-2 | 내용 | 망상균열 | 1.0m, 1.5m, 1EA | 연번 | 오강교-18-3 |

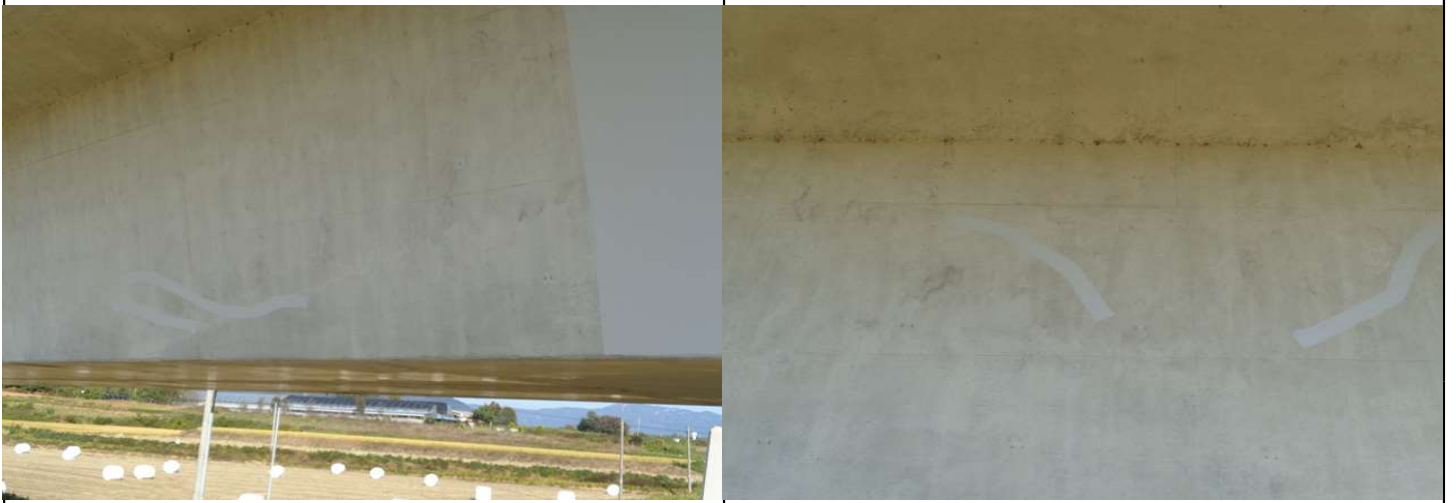
| 위치 | S7 | 거더외부 | 도면번호 | 오강교-18 | 위치 | S8 | 거더외부 | 도면번호 | 오강교-19 |

| 내용 | 균열(0.3mm미만) | 0.2mm, 1m, 1EA | 연번 | 오강교-18-4 | 내용 | 망상균열 | 1.5m, 2.5m, 1EA | 연번 | 오강교-19-1 |

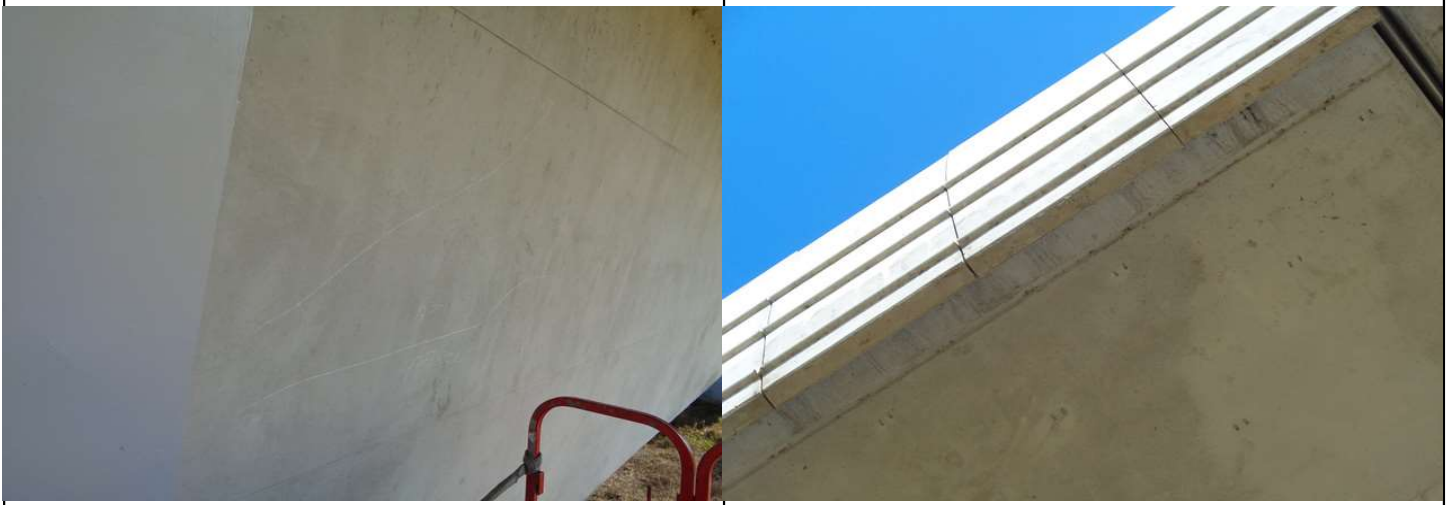
| 위치 | S8 | 거더외부 | 도면번호 | 오강교-19 | 위치 | S8 | 바닥판하면 | 도면번호 | 오강교-19 |

| 내용 | 균열(0.3mm미만) | 0.2mm, 2.5m, 1EA | 연번 | 오강교-19-2 | 내용 | 누수 | 0.3m, 0.5m, 1EA | 연번 | 오강교-19-3 |

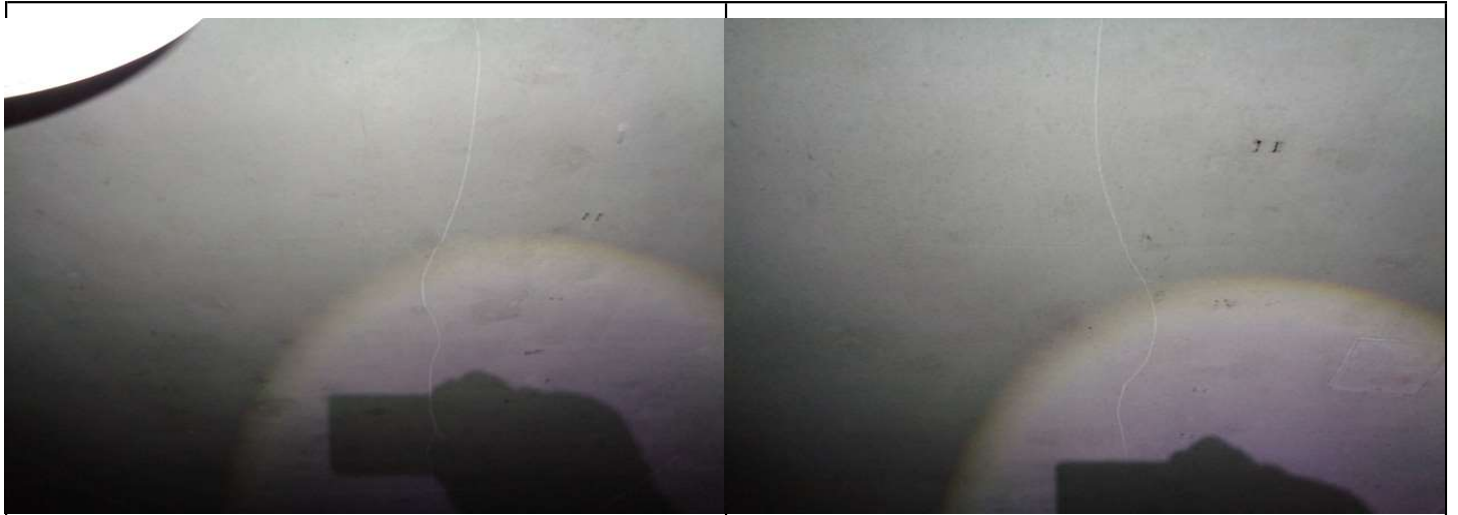
| 위치 | S3 | 거더내부 | 도면번호 | 오강교-25 | 위치 | S3 | 거더내부 | 도면번호 | 오강교-25 |

| 내용 | 균열(0.3mm미만) | 0.2mm, 3m, 1EA | 연번 | 오강교-25-3 | 내용 | 균열(0.3mm미만) | 0.2mm, 2m, 1EA | 연번 | 오강교-25-4 |

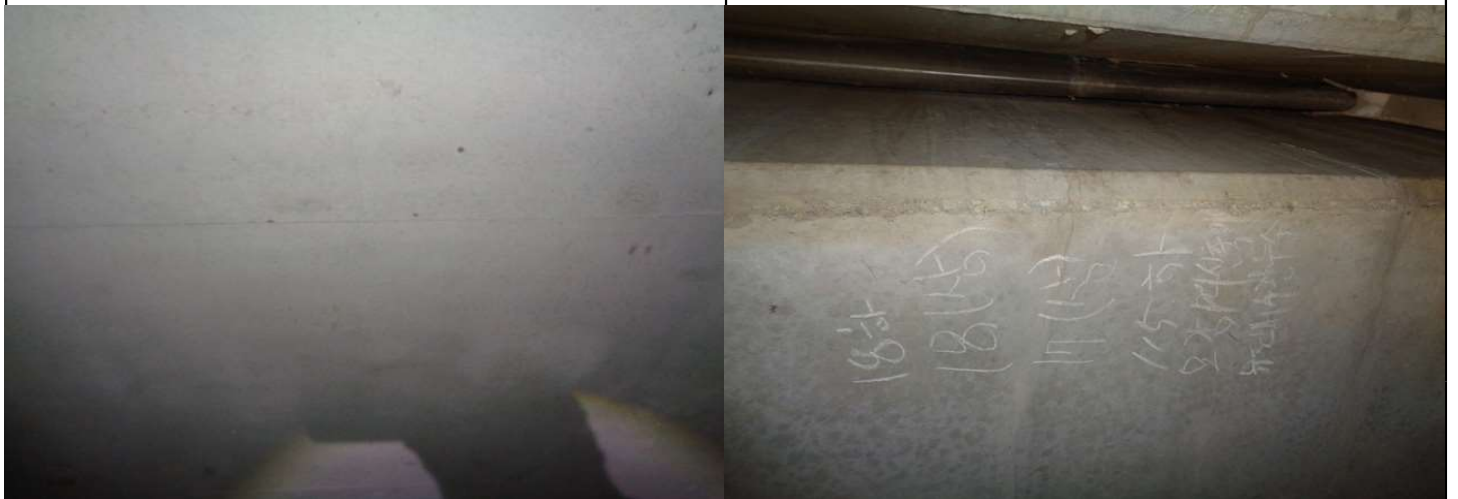
| 위치 | S3 | 거더내부 | 도면번호 | 오강교-25 | 위치 | S4 | 거더내부 | 도면번호 | 오강교-26 |

| 내용 | 균열(0.3mm미만) | 0.1mm, 1m, 1EA | 연번 | 오강교-25-5 | 내용 | 접합면누수 | 1EA | 연번 | 오강교-26-1 |

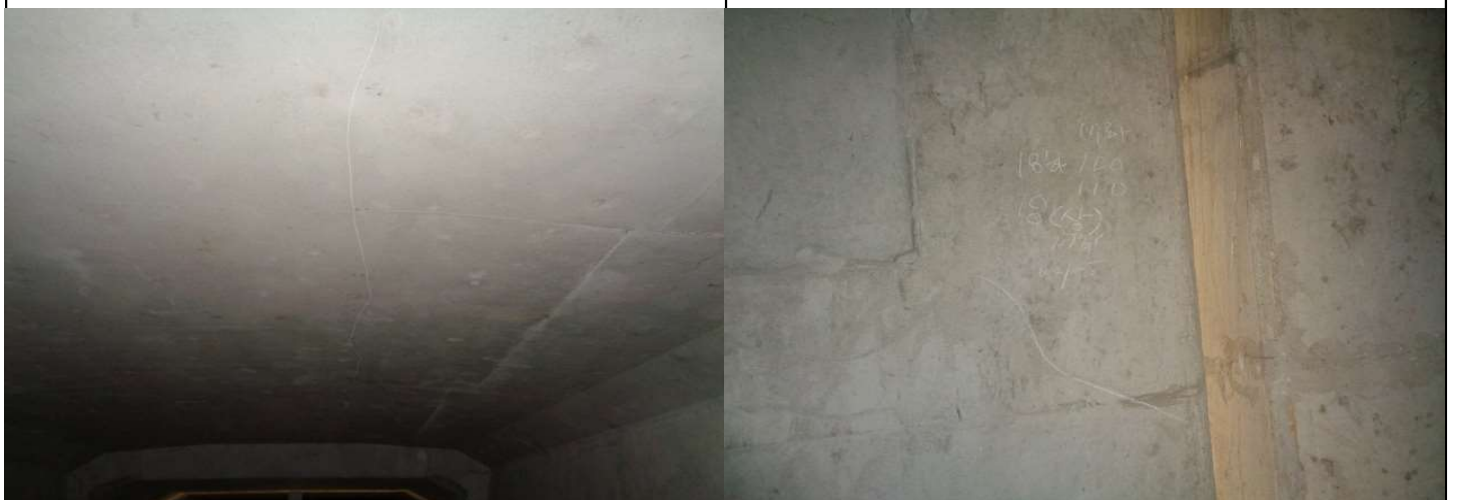
| 위치 | S4 | 거더내부 | 도면번호 | 오강교-26 | 위치 | S5 | 거더내부 | 도면번호 | 오강교-27 |

| 내용 | 균열(0.3mm미만) | 0.2mm, 3m, 1EA | 연번 | 오강교-26-2 | 내용 | 균열(0.3mm미만) | 0.2mm, 0.5m, 1EA | 연번 | 오강교-27-1 |
