손 상 집 계 표

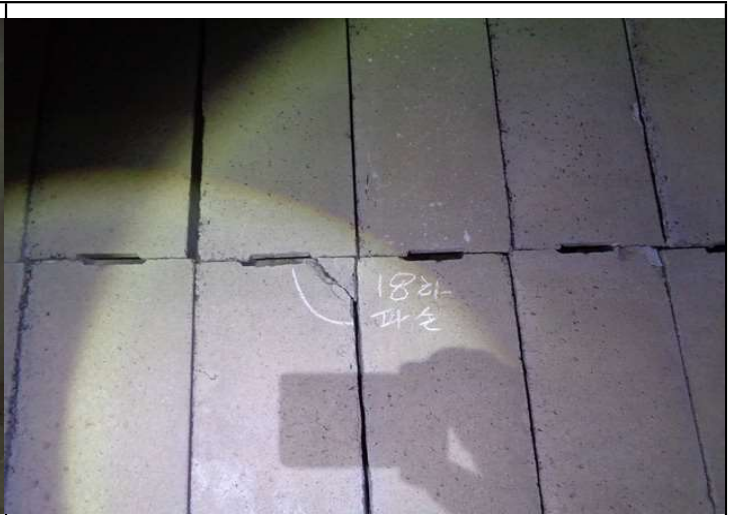
| 위치 | S1-T2 | 교량상부 | 도면번호 | 갈산교-1 |
| 내용 | 뒹개파손 | 1EA | 연번 | 갈산교-1-2 |

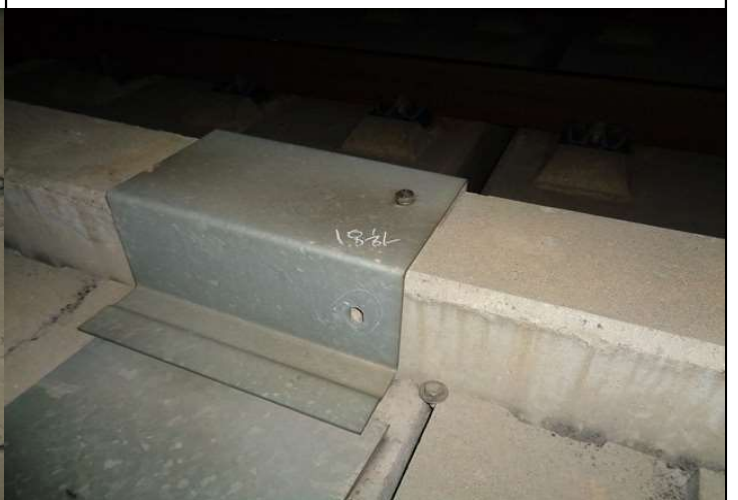
| 위치 | S2-T2 | 교량상부 | 도면번호 | 갈산교-2 |
| 내용 | 뒹개 미설치 | 1EA | 연번 | 갈산교-2-1 |

| 위치 | S2-T2 | 교량상부 | 도면번호 | 갈산교-2 |
| 내용 | 뒹개파손 | 1EA | 연번 | 갈산교-2-2 |

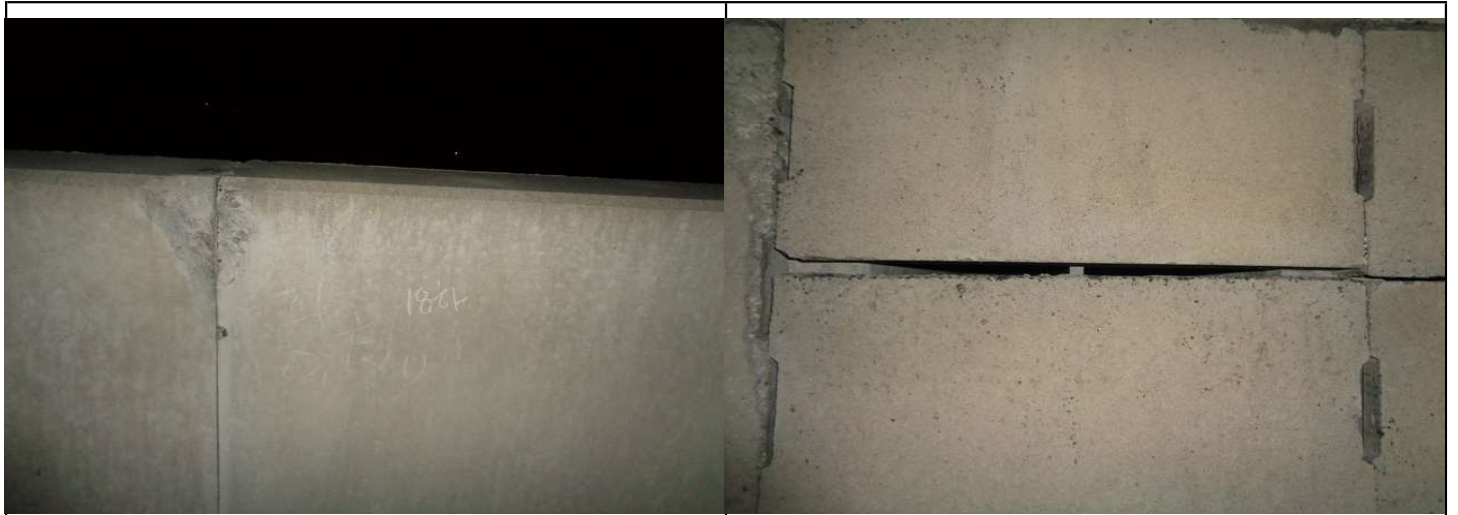
| 위치 | S3-T1 | 교량상부 | 도면번호 | 갈산교-3 |
| 내용 | 뒹개파손 | 1EA | 연번 | 갈산교-3-1 |

| 위치 | S3-T1 | 교량상부 | 도면번호 | 갈산교-3 |
| 내용 | 뒹개판볼트탈락 | 1EA | 연번 | 갈산교-3-2 |

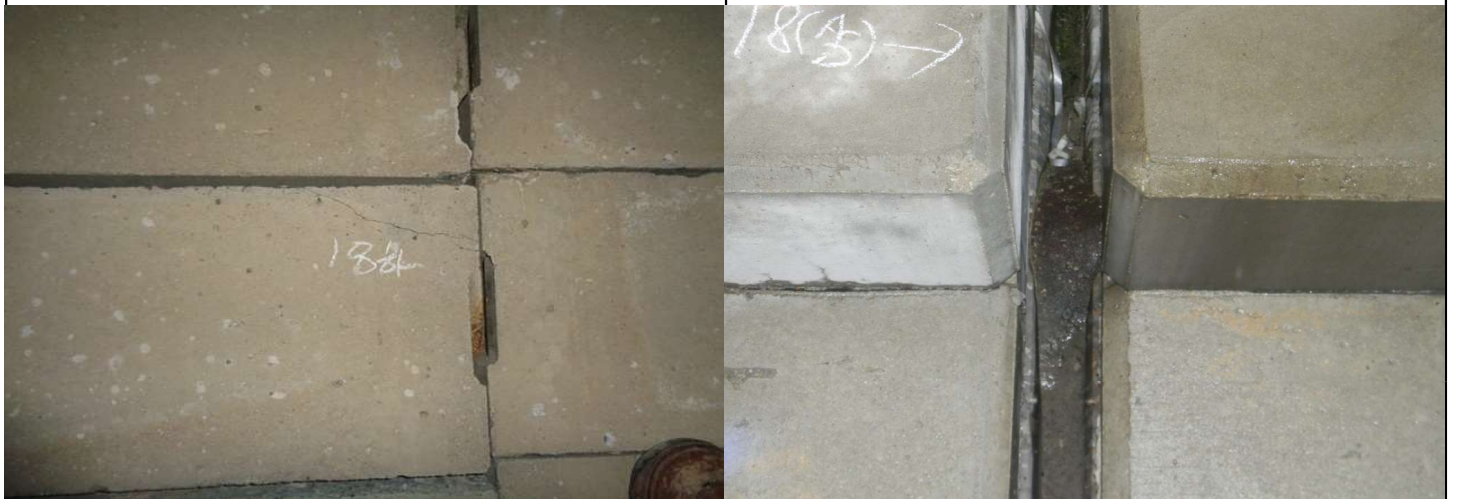
| 위치 | S3-T1 | 교량상부 | 도면번호 | 갈산교-3 | 위치 | S4-T1 | 교량상부 | 도면번호 | 갈산교-4 |
| 내용 | 콘크리트파손 | 0.1m, 0.1m, 1EA | 연번 | 갈산교-3-3 | 내용 | 뒹개탈락 | 1EA | 연번 | 갈산교-4-1 |

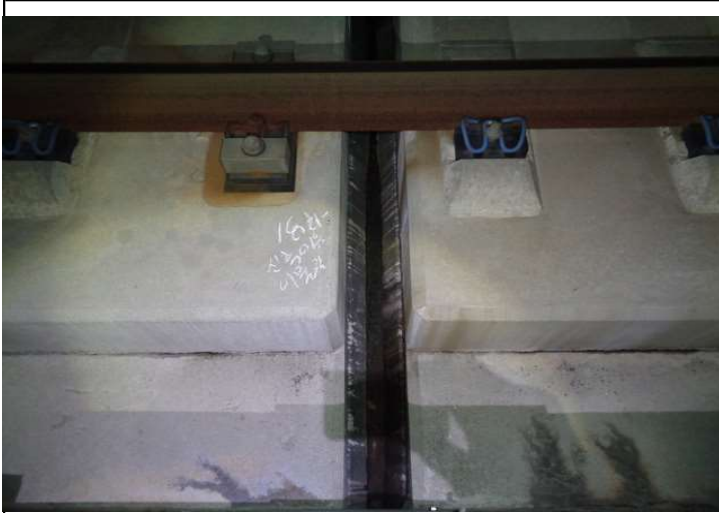
| 위치 | S5-T1 | 교량상부 | 도면번호 | 갈산교-5 | 위치 | S5-T2 | 교량상부 | 도면번호 | 갈산교-5 |
| 내용 | 콘크리트파손 | 0.1m, 0.1m, 1EA | 연번 | 갈산교-5-3 | 내용 | 콘크리트파손 | 0.1m, 0.1m, 1EA | 연번 | 갈산교-5-4 |

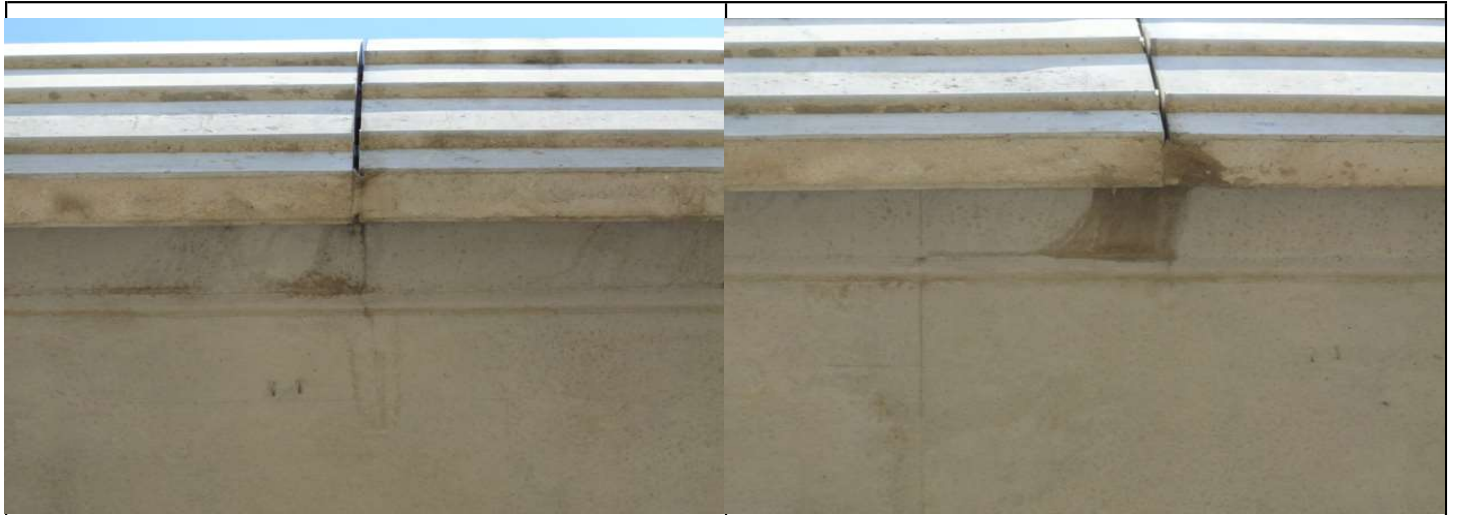
| 위치 | S1 | 거더외부 | 도면번호 | 갈산교-20 | 위치 | S1 | 거더외부 | 도면번호 | 갈산교-20 |
| 내용 | 균열(0.3mm미만) | 0.2mm, 0.6m, 1EA | 연번 | 갈산교-20-1 | 내용 | 균열(0.3mm미만) | 0.2mm, 0.6m, 1EA | 연번 | 갈산교-20-2 |

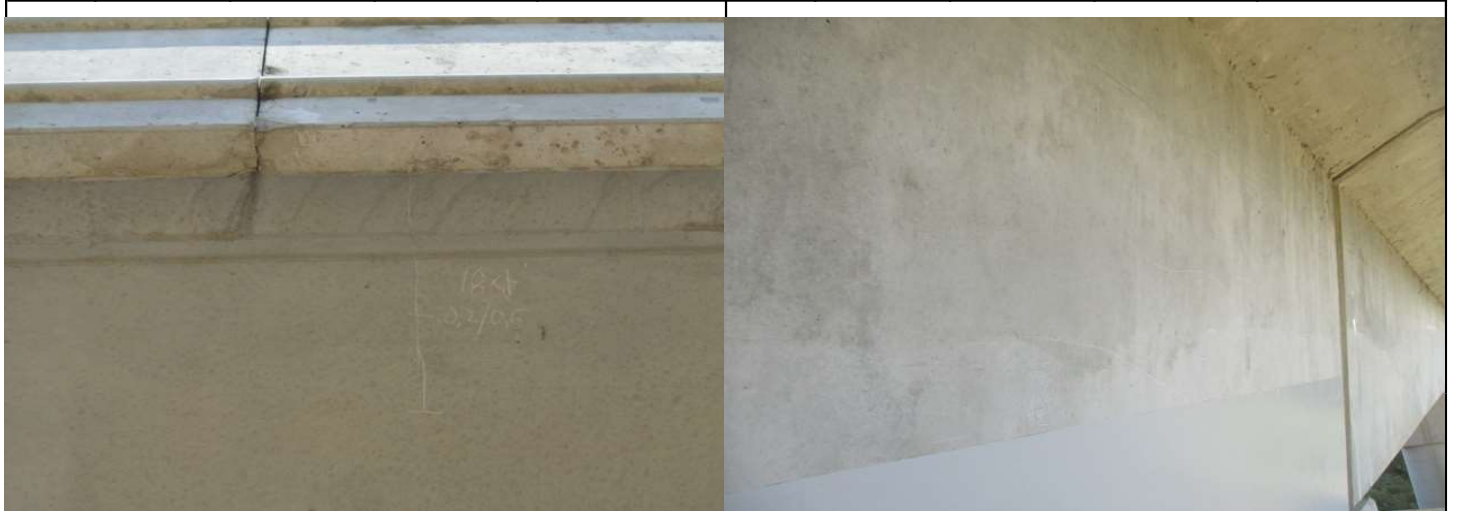
| 위치 | S1 | 거더외부 | 도면번호 | 갈산교-20 | 위치 | S1 | 거더외부 | 도면번호 | 갈산교-20 |
| 내용 | 균열(0.3mm미만) | 0.2mm, 0.4m, 1EA | 연번 | 갈산교-20-3 | 내용 | 균열(0.3mm미만) | 0.2mm, 0.6m, 1EA | 연번 | 갈산교-20-4 |

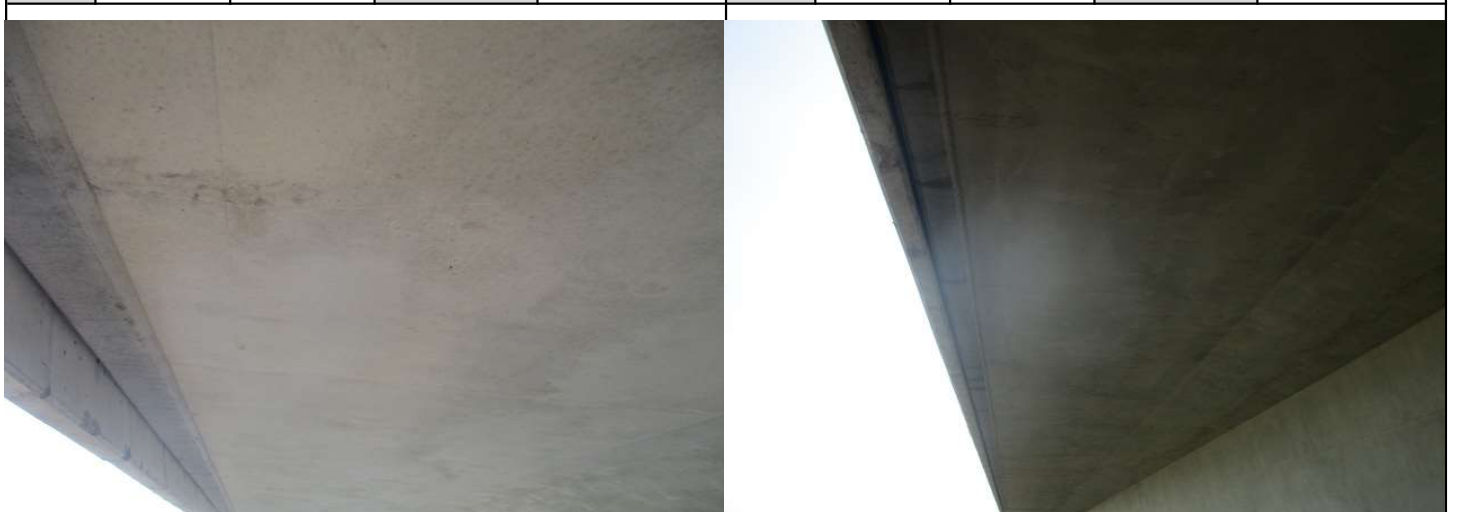
| 위치 | S1 | 거더외부 | 도면번호 | 갈산교-20 | 위치 | S2 | 거더외부 | 도면번호 | 갈산교-21 |
| 내용 | 균열(0.3mm미만) | 0.2mm, 0.5m, 1EA | 연번 | 갈산교-20-5 | 내용 | 망상균열 | 1m, 4m, 1EA | 연번 | 갈산교-21-1 |

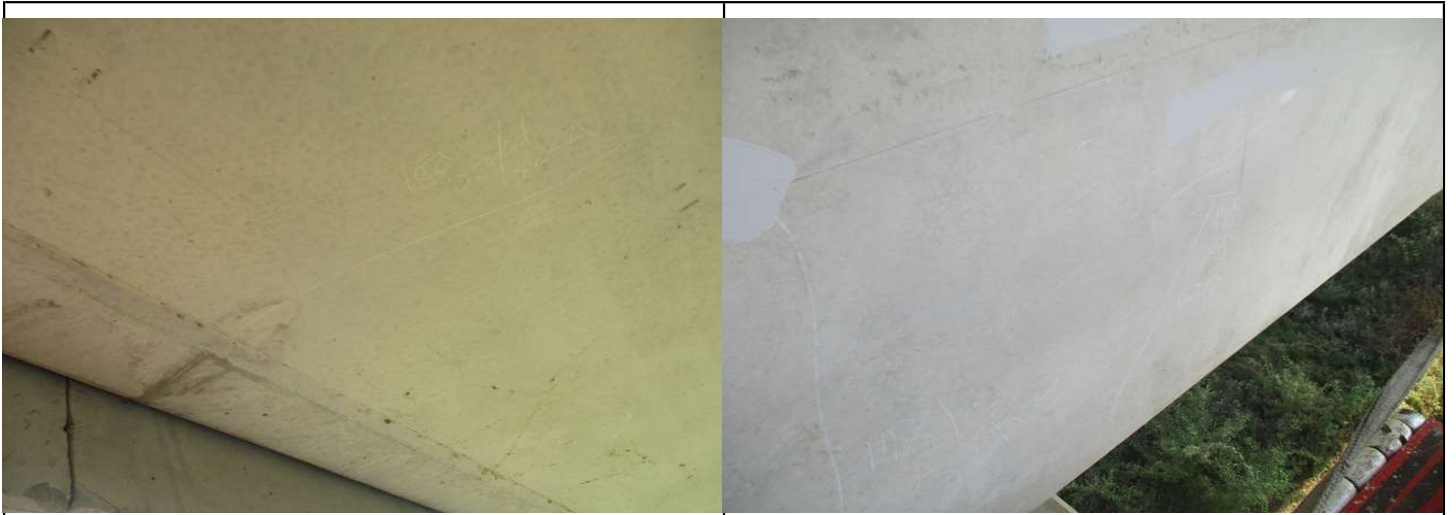
| 위치 | S2 | 거더외부 | 도면번호 | 갈산교-21 | 위치 | S3 | 거더외부 | 도면번호 | 갈산교-22 |
| 내용 | 균열(0.3mm미만) | 0.2mm, 0.8m, 6EA | 연번 | 갈산교-21-2 | 내용 | 균열(0.3mm미만) | 0.2mm, 0.7m, 5EA | 연번 | 갈산교-22-1 |

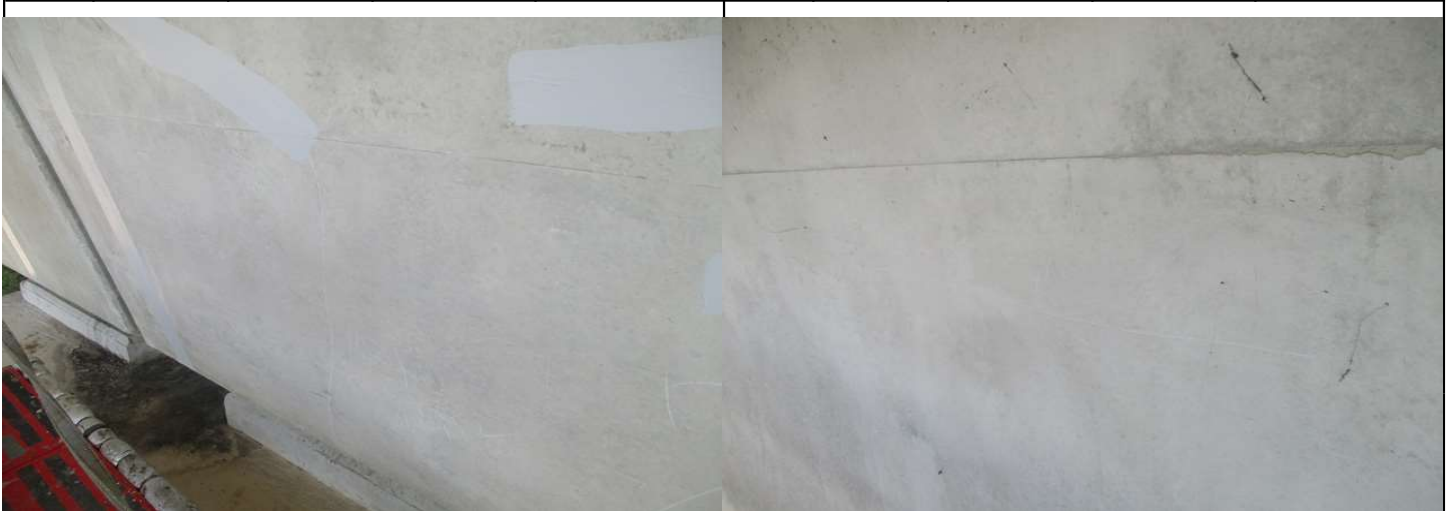
| 위치 | S3 | 거더외부 | 도면번호 | 갈산교-22 | 위치 | S4 | 거더외부 | 도면번호 | 갈산교-23 |
| 내용 | 균열(0.3mm미만) | 0.2mm, 0.6m, 2EA | 연번 | 갈산교-22-2 | 내용 | 균열(0.3mm미만) | 0.2mm, 1m, 1EA | 연번 | 갈산교-23-1 |

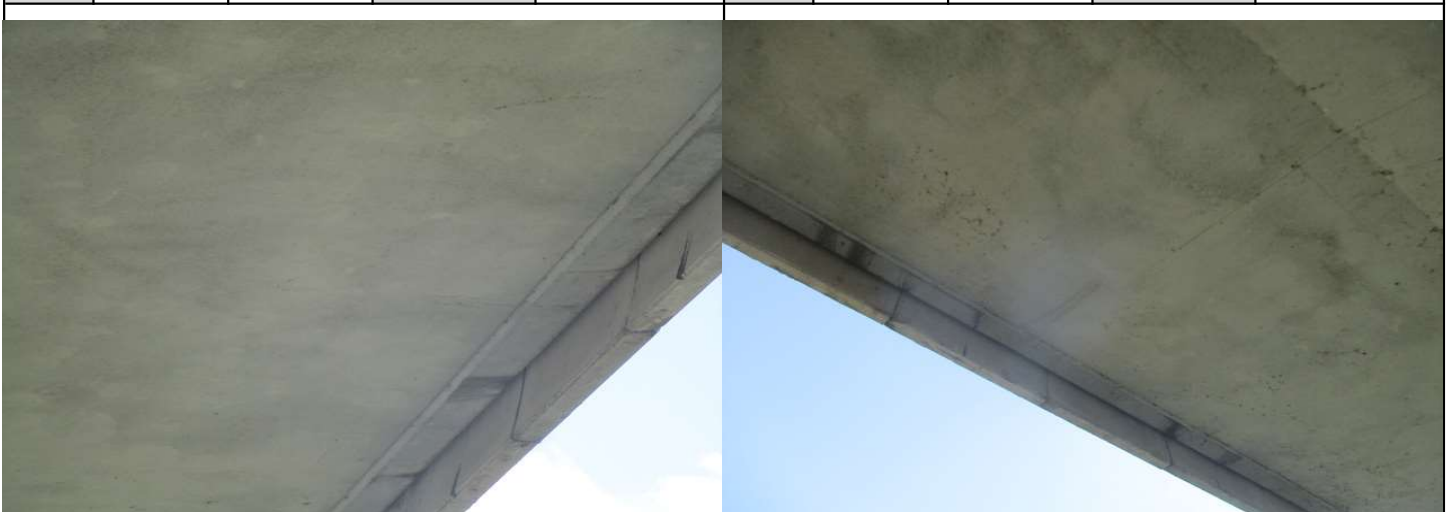
| 위치 | S4 | 거더외부 | 도면번호 | 갈산교-23 | 위치 | S5 | 거더외부 | 도면번호 | 갈산교-24 |
| 내용 | 균열(0.3mm미만) | 0.2mm, 1.2m, 1EA | 연번 | 갈산교-23-2 | 내용 | 균열(0.3mm미만) | 0.2mm, 1m, 1EA | 연번 | 갈산교-24-1 |

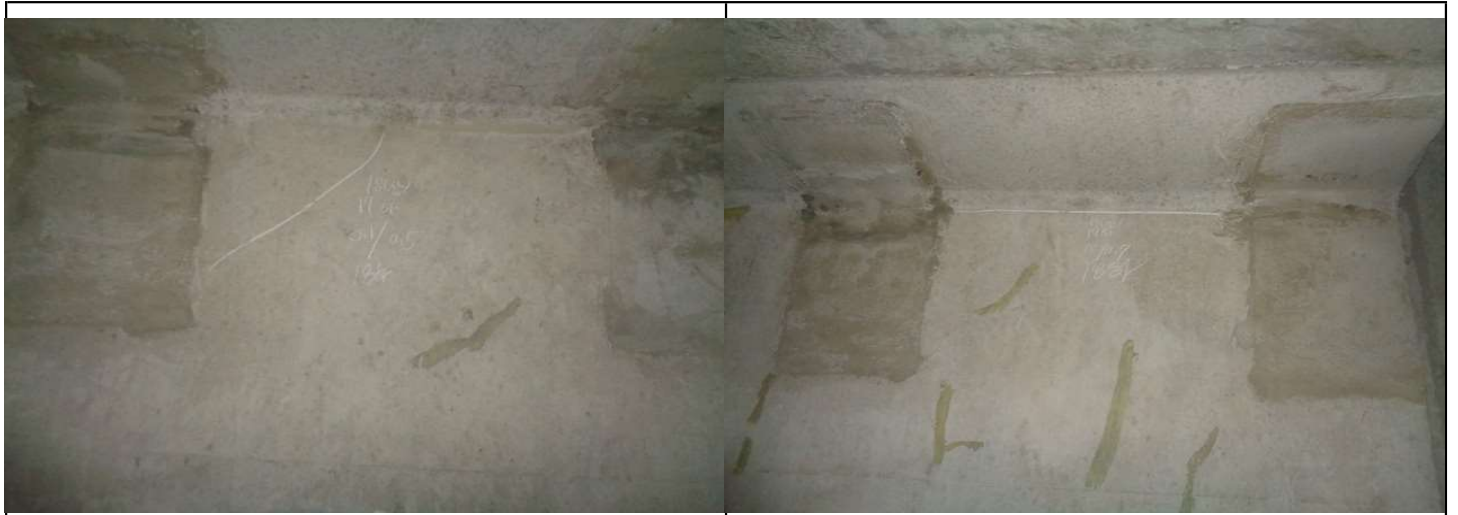
| 위치 | S14 | 거더내부 | 도면번호 | 갈산교-52 |
| 내용 | 폐기물적치 | 1EA | 연번 | 갈산교-52-1 |

| 위치 | S14 | 거더내부 | 도면번호 | 갈산교-52 |
| 내용 | 균열(0.3mm미만) | 0.1mm, 15m, 1EA | 연번 | 갈산교-52-2 |

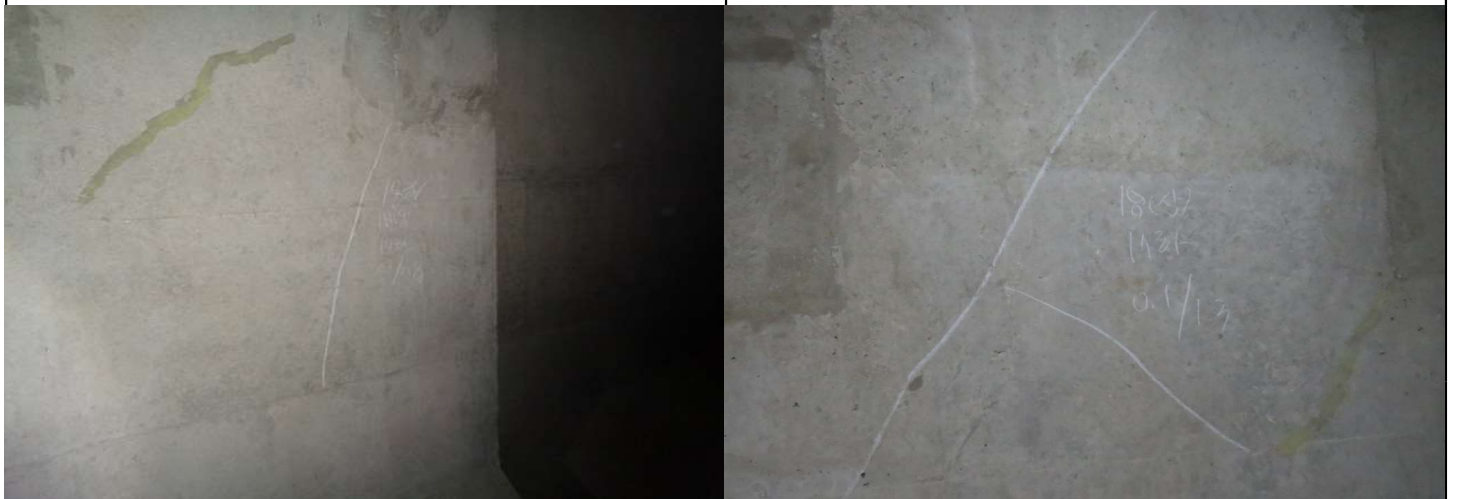
| 위치 | S16 | 거더내부 | 도면번호 | 갈산교-54 | 위치 | S17 | 거더내부 | 도면번호 | 갈산교-55 |
| 내용 | 균열(0.3mm미만) | 0.1mm, 0.5m, 1EA | 연번 | 갈산교-54-1 | 내용 | 균열(0.3mm미만) | 0.1mm, 0.7m, 1EA | 연번 | 갈산교-55-1 |

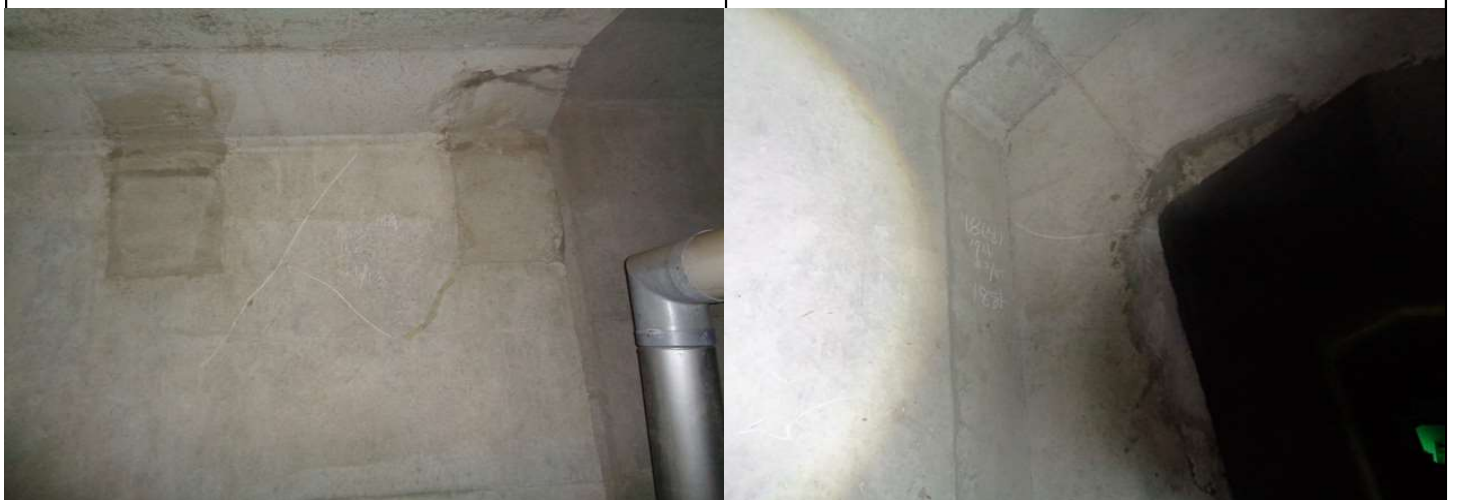
| 위치 | S18 | 거더내부 | 도면번호 | 갈산교-56 | 위치 | S19 | 거더내부 | 도면번호 | 갈산교-57 |
| 내용 | 균열(0.3mm미만) | 0.1mm, 0.8m, 1EA | 연번 | 갈산교-56-1 | 내용 | 균열(0.3mm미만) | 0.1mm, 10m, 1EA | 연번 | 갈산교-57-1 |

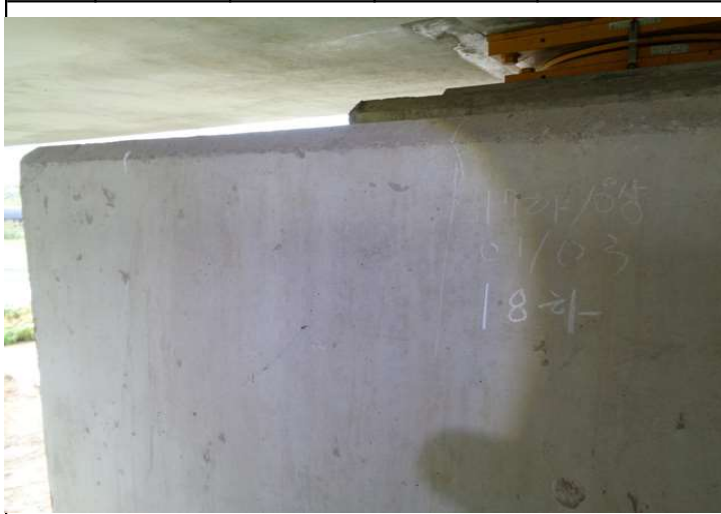
| 위치 | A2 | 교대 | 도면번호 | 갈산교-78 | 위치 | A2 | 교대 | 도면번호 | 갈산교-78 |
| 내용 | 균열(0.3mm미만) | 0.2mm, 2m, 1EA | 연번 | 갈산교-78-3 | 내용 | 보수부박리 | 0.1m, 10m, 1EA | 연번 | 갈산교-78-5 |

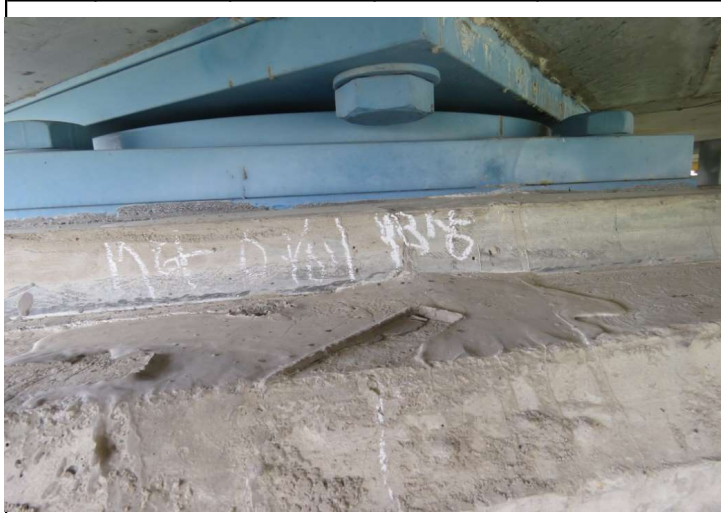
| 위치 | P7 | 교각 | 도면번호 | 갈산교-85 | 위치 | P8 | 교각 | 도면번호 | 갈산교-86 |
| 내용 | 균열(0.3mm미만) | 0.1mm, 0.3m, 1EA | 연번 | 갈산교-85-1 | 내용 | 받침콘크리트균열 | 0.1mm, 0.2m, 2EA | 연번 | 갈산교-86-1 |
