손 상 집 계 표

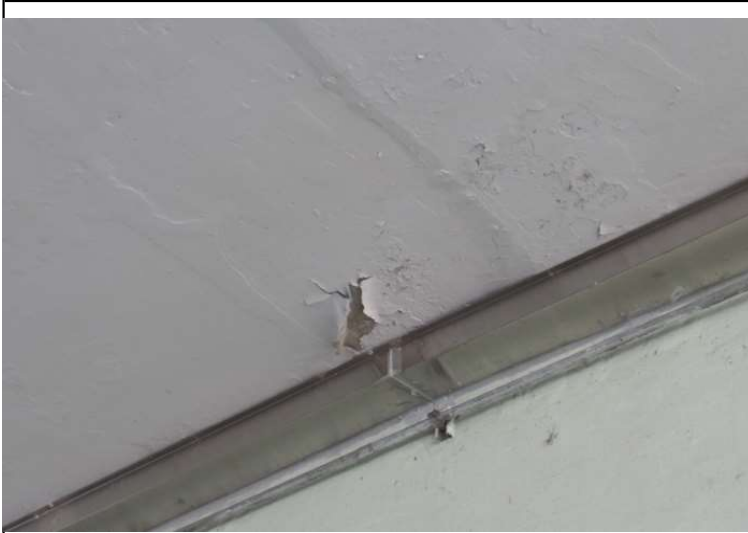
| 위치 | S1-T1 | 슬래브상면 | 도면번호 | JM-송학제2교-1 |

| 공구 | 사업소 | 구조물 명 | 도 면 번 호 | 연 번 | 경간 | 부재 | 세부<br>위치 | 손상<br>내용 | 세부<br>손상유형 | 폭 | | 연장 | | 개소 | 총량 | | 하자<br>여부 | 비고 |
|---|---|---|---|---|---|---|---|---|---|---|---|---|---|---|---|---|---|---|
| 3-2 | 전북 | 송학제2교 | JM-송학제2교-1 | JM-송학제2교-1-1 | S1-T1 | 슬래브상면 | 방호벽 | 균열(0.3mm미만) | 균열 | 0.2 | mm | 0.6 | m | 3EA | 1.80 | m | 하자 | 16하 |

| 내용 | 균열(0.3mm미만) | 0.2mm, 0.6m, 3EA | 연번 | JM-송학제2교-1-1 |

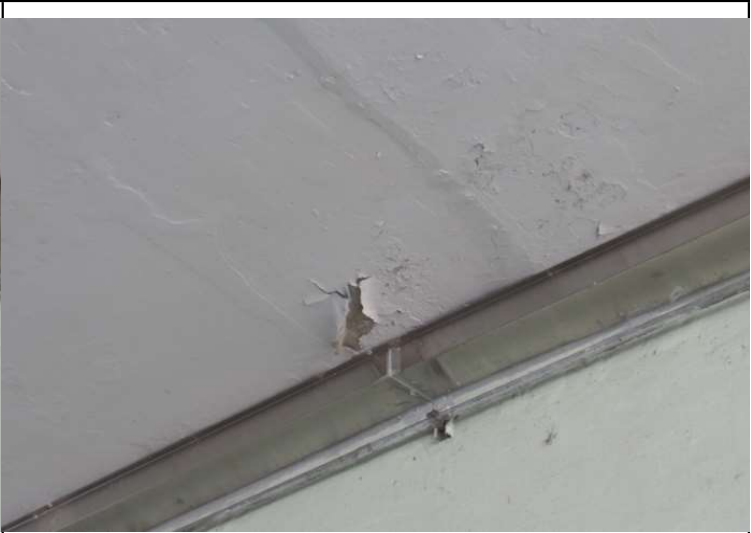
| 위치 | S1-T2 | 슬래브상면 | 도면번호 | JM-송학제2교-1 |

| 공구 | 사업소 | 구조물 명 | 도 면 번 호 | 연 번 | 경간 | 부재 | 세부<br>위치 | 손상<br>내용 | 세부<br>손상유형 | 폭 | | 연장 | | 개소 | 총량 | | 하자<br>여부 | 비고 |
|---|---|---|---|---|---|---|---|---|---|---|---|---|---|---|---|---|---|---|
| 3-2 | 전북 | 송학제2교 | JM-송학제2교-1 | JM-송학제2교-1-2 | S1-T2 | 슬래브상면 | 방호벽 | 콘크리트파손 | | 0.2 | m | 0.1 | m | 1EA | 0.02 | m <sup>3</sup> | 하자 | 16하 |

| 내용 | 콘크리트파손 | 0.2m, 0.1m, 1EA | 연번 | JM-송학제2교-1-2 |

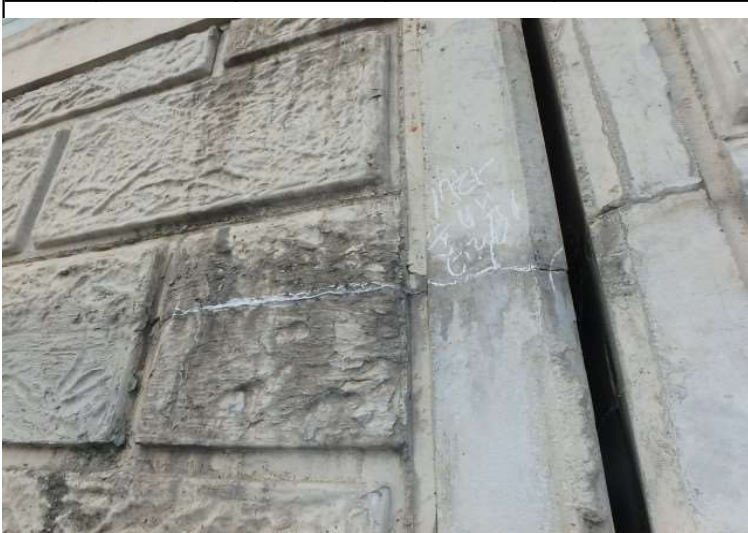
| 위치 | S2-T1 | 슬래브상면 | 도면번호 | JM-송학제2교-2 |

| 공구 | 사업소 | 구조물 명 | 도 면 번 호 | 연 번 | 경간 | 부재 | 세부<br>위치 | 손상<br>내용 | 세부<br>손상유형 | 폭 | | 연장 | | 개소 | 총량 | | 하자<br>여부 | 비고 |
|---|---|---|---|---|---|---|---|---|---|---|---|---|---|---|---|---|---|---|
| 3-2 | 전북 | 송학제2교 | JM-송학제2교-2 | JM-송학제2교-2-1 | S2-T1 | 슬래브상면 | 방호벽 | 균열부백대 | | 0.2 | mm | 0.6 | m | 1EA | 0.60 | m | 하자 | 17하 |

| 내용 | 균열부백태 | 0.2m, 0.6m, 1EA | 연번 | JM-송학제2교-2-1 |

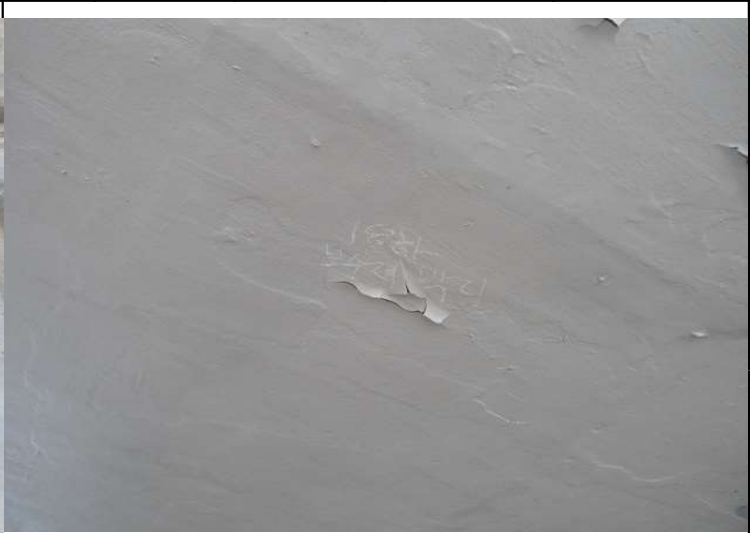
| 위치 | S1 | 슬래브하면 | 도면번호 | JM-송학제2교-3 |

| 공구 | 사업소 | 구조물 명 | 도 면 번 호 | 연 번 | 경간 | 부재 | 세부<br>위치 | 손상<br>내용 | 세부<br>손상유형 | 폭 | | 연장 | | 개소 | 총량 | | 하자<br>여부 | 비고 |
|---|---|---|---|---|---|---|---|---|---|---|---|---|---|---|---|---|---|---|
| 3-2 | 전북 | 송학제2교 | JM-송학제2교-3 | JM-송학제2교-3-1 | S1 | 슬래브하면 | 하면 | 보수재박리 | | 0.3 | m | 1.0 | m | 1EA | 0.30 | m <sup>2</sup> | 하자 | 16하 |

| 내용 | 보수재박리 | 0.3m, 1m, 1EA | 연번 | JM-송학제2교-3-1 |

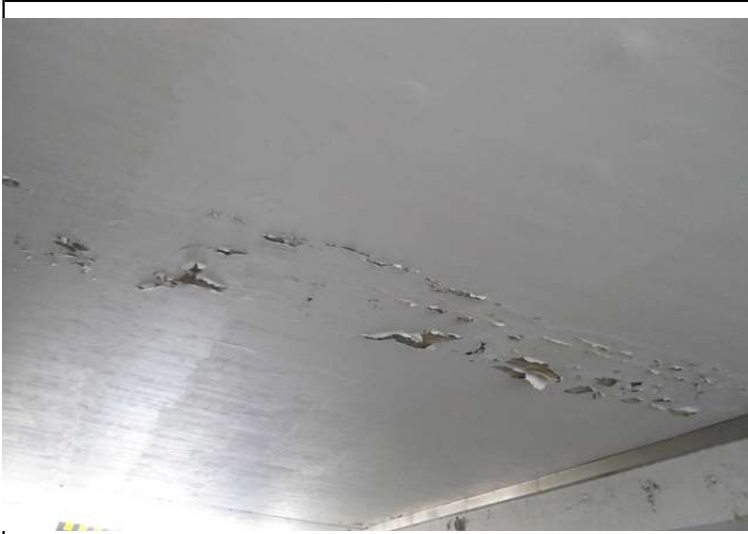
| 위치 | S1 | 슬래브하면 | 도면번호 | JM-송학제2교-3 |

| 공구 | 사업소 | 구조물 명 | 도 면 번 호 | 연 번 | 경간 | 부재 | 세부<br>위치 | 손상<br>내용 | 세부<br>손상유형 | 폭 | | 연장 | | 개소 | 총량 | | 하자<br>여부 | 비고 |
|---|---|---|---|---|---|---|---|---|---|---|---|---|---|---|---|---|---|---|
| 3-2 | 전북 | 송학제2교 | JM-송학제2교-3 | JM-송학제2교-3-2 | S1 | 슬래브하면 | 하면 | 보수재박리 | | 1.0 | m | 14.0 | m | 1EA | 14.00 | m <sup>2</sup> | 하자 | 17상 |

| 내용 | 보수재박리 | 1m, 14m, 1EA | 연번 | JM-송학제2교-3-2 |

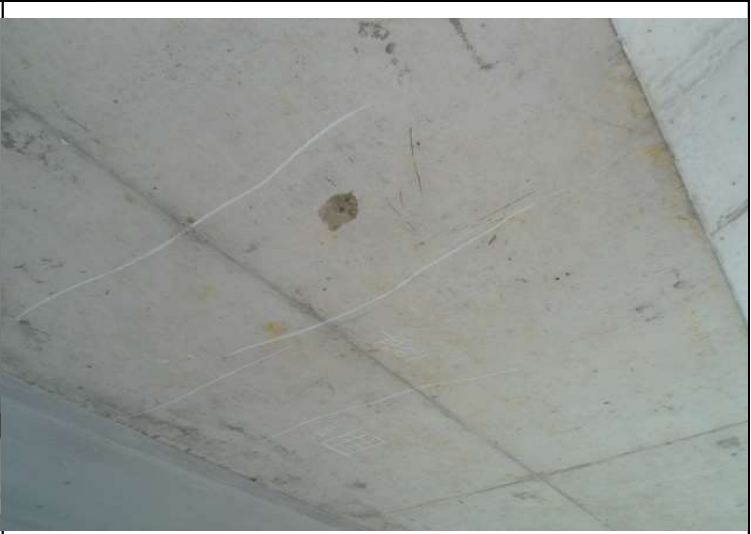
| 위치 | S1 | 슬래브하면 | 도면번호 | JM-송학제2교-3 |

| 공구 | 사업소 | 구조물 명 | 도 면 번 호 | 연 번 | 경간 | 부재 | 세부<br>위치 | 손상<br>내용 | 세부<br>손상유형 | 폭 | | 연장 | | 개소 | 총량 | | 하자<br>여부 | 비고 |
|---|---|---|---|---|---|---|---|---|---|---|---|---|---|---|---|---|---|---|
| 3-2 | 전북 | 송학제2교 | JM-송학제2교-3 | JM-송학제2교-3-3 | S1 | 슬래브하면 | 하면 | 균열(0.3mm미만) | 균열 | 0.2 | mm | 0.6 | m | 10EA | 6.00 | m | 하자 | 16상 |

| 내용 | 균열(0.3mm미만) | 0.2mm, 0.6m, 10EA | 연번 | JM-송학제2교-3-3 |

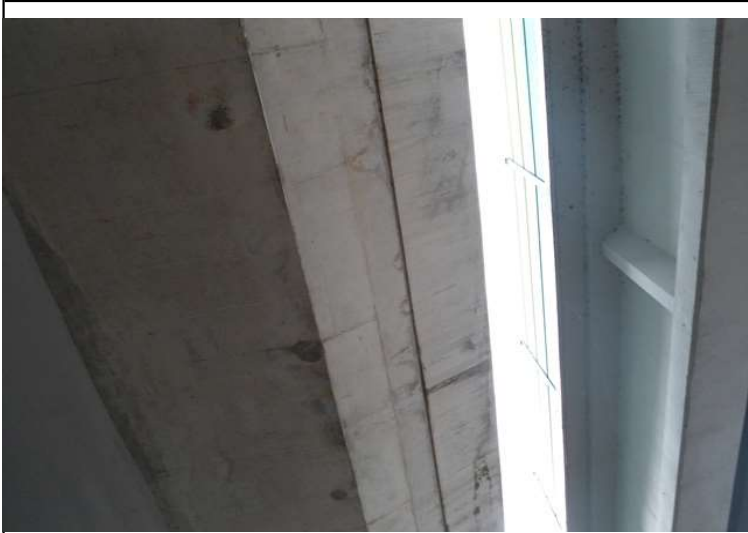
| 위치 | S1 | 슬래브하면 | 도면번호 | JM-송학제2교-3 |

| 공구 | 사업소 | 구조물 명 | 도 면 번 호 | 연 번 | 경간 | 부재 | 세부<br>위치 | 손상<br>내용 | 세부<br>손상유형 | 폭 | | 연장 | | 개소 | 총량 | | 하자<br>여부 | 비고 |
|---|---|---|---|---|---|---|---|---|---|---|---|---|---|---|---|---|---|---|
| 3-2 | 전북 | 송학제2교 | JM-송학제2교-3 | JM-송학제2교-3-4 | S1 | 슬래브하면 | 하면 | 균열(0.3mm미만) | 균열 | 0.2 | mm | 0.6 | m | 7EA | 4.20 | m | 하자 | 16상 |

| 내용 | 균열(0.3mm미만) | 0.2mm, 0.6m, 7EA | 연번 | JM-송학제2교-3-4 |

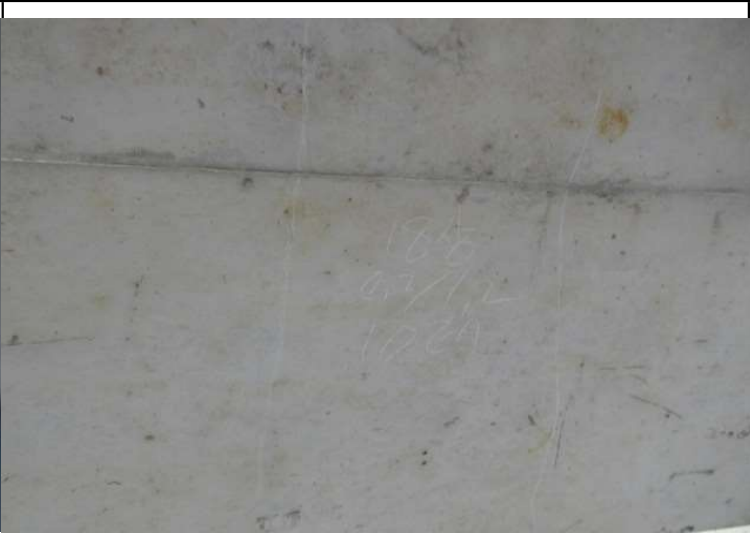
| 위치 | S1 | 슬래브하면 | 도면번호 | JM-송학제2교-3 |

| 공구 | 사업소 | 구조물 명 | 도 면 번 호 | 연 번 | 경간 | 부재 | 세부<br>위치 | 손상<br>내용 | 세부<br>손상유형 | 폭 | | 연장 | | 개소 | 총량 | | 하자<br>여부 | 비고 |
|---|---|---|---|---|---|---|---|---|---|---|---|---|---|---|---|---|---|---|
| 3-2 | 전북 | 송학제2교 | JM-송학제2교-3 | JM-송학제2교-3-5 | S1 | 슬래브하면 | 하면 | 균열(0.3mm미만) | 균열 | 0.2 | mm | 1.2 | m | 10EA | 12.00 | m | 하자 | 16하 |

| 내용 | 균열(0.3mm미만) | 0.2mm, 1.2m, 10EA | 연번 | JM-송학제2교-3-5 |

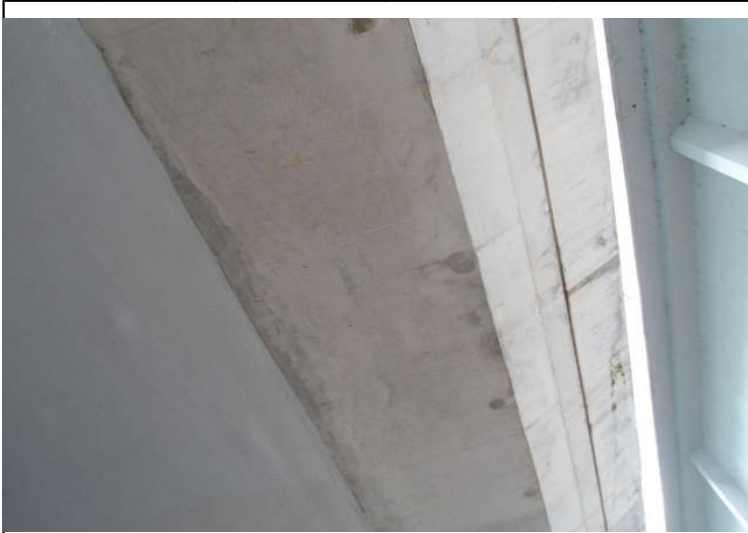
| 위치 | S1 | 슬래브하면 | 도면번호 | JM-송학제2교-3 |

| 공구 | 사업소 | 구조물 명 | 도 면 번 호 | 연 번 | 경간 | 부재 | 세부<br>위치 | 손상<br>내용 | 세부<br>손상유형 | 폭 | | 연장 | | 개소 | 총량 | | 하자<br>여부 | 비고 |
|---|---|---|---|---|---|---|---|---|---|---|---|---|---|---|---|---|---|---|
| 3-2 | 전북 | 송학제2교 | JM-송학제2교-3 | JM-송학제2교-3-6 | S1 | 슬래브하면 | 하면 | 균열(0.3mm미만) | 균열 | 0.2 | mm | 1.2 | m | 7EA | 8.40 | m | 하자 | 16하 |

| 내용 | 균열(0.3mm미만) | 0.2mm, 1.2m, 7EA | 연번 | JM-송학제2교-3-6 |

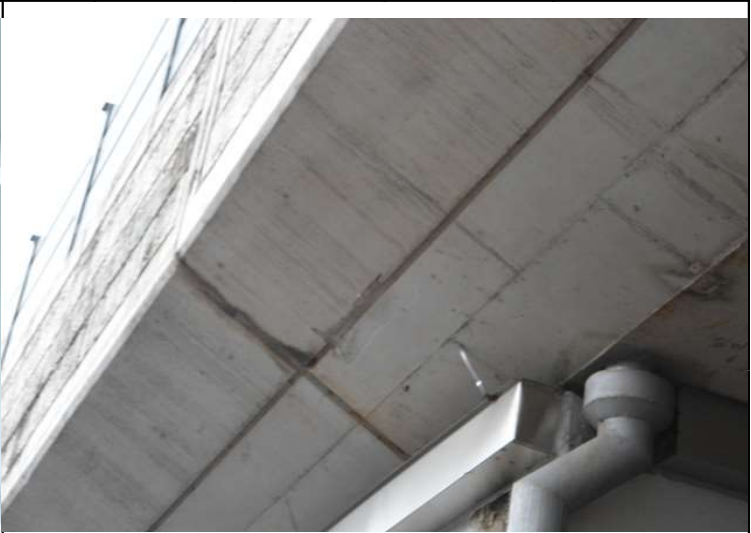
| 위치 | S1 | 슬래브하면 | 도면번호 | JM-송학제2교-3 |

| 공구 | 사업소 | 구조물 명 | 도 면 번 호 | 연 번 | 경간 | 부재 | 세부<br>위치 | 손상<br>내용 | 세부<br>손상유형 | 폭 | | 연장 | | 개소 | 총량 | | 하자<br>여부 | 비고 |
|---|---|---|---|---|---|---|---|---|---|---|---|---|---|---|---|---|---|---|
| 3-2 | 전북 | 송학제2교 | JM-송학제2교-3 | JM-송학제2교-3-7 | S1 | 슬래브하면 | 하면 | 콘크리트파손 | | 0.7 | m | 0.2 | m | 1EA | 0.14 | m <sup>3</sup> | 하자 | 17하 |

| 내용 | 콘크리트파손 | 0.7m, 0.2m, 1EA | 연번 | JM-송학제2교-3-7 |

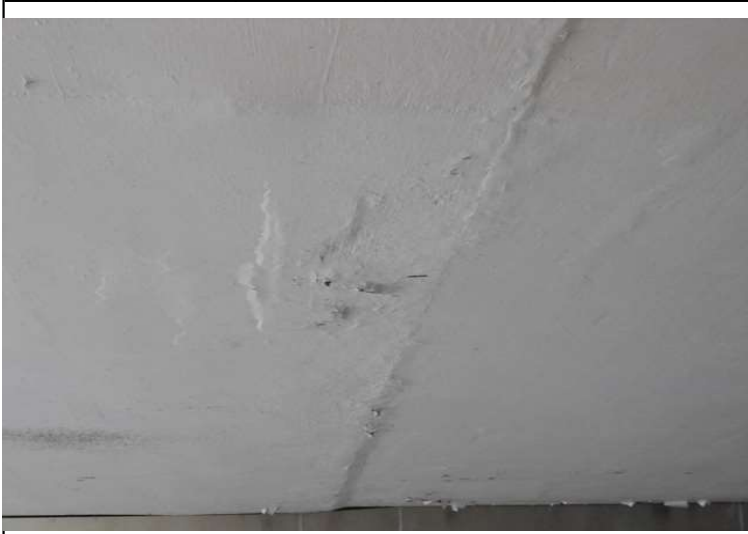
| 위치 | S1 | 슬래브하면 | 도면번호 | JM-송학제2교-3 |

| 공구 | 사업소 | 구조물 명 | 도 면 번 호 | 연 번 | 경간 | 부재 | 세부<br>위치 | 손상<br>내용 | 세부<br>손상유형 | 폭 | | 연장 | | 개소 | 총량 | | 하자<br>여부 | 비고 |
|---|---|---|---|---|---|---|---|---|---|---|---|---|---|---|---|---|---|---|
| 3-2 | 전북 | 송학제2교 | JM-송학제2교-3 | JM-송학제2교-3-8 | S1 | 슬래브하면 | 하면 | 보수재박리 | | 0.3 | m | 0.5 | m | 1EA | 0.15 | m <sup>2</sup> | 하자 | 17상 |

| 내용 | 보수재박리 | 0.3m, 0.5m, 1EA | 연번 | JM-송학제2교-3-8 |

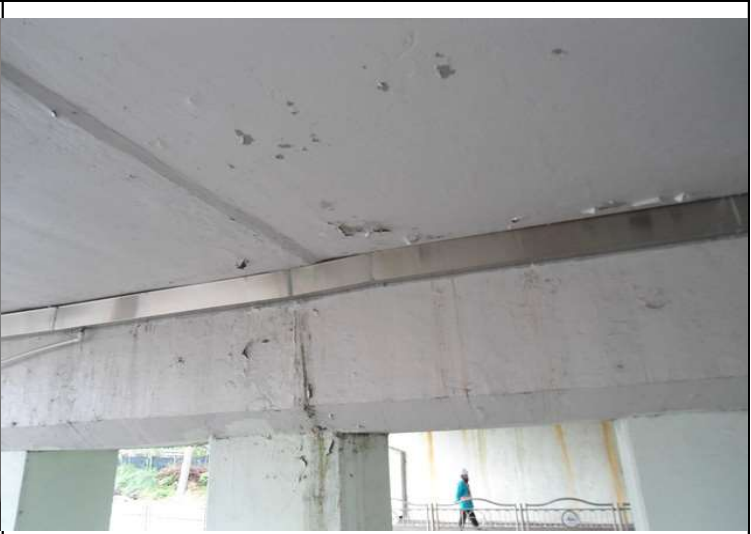
| 위치 | S1 | 슬래브하면 | 도면번호 | JM-송학제2교-3 |

| 공구 | 사업소 | 구조물 명 | 도 면 번 호 | 연 번 | 경간 | 부재 | 세부<br>위치 | 손상<br>내용 | 세부<br>손상유형 | 폭 | | 연장 | | 개소 | 총량 | | 하자<br>여부 | 비고 |
|---|---|---|---|---|---|---|---|---|---|---|---|---|---|---|---|---|---|---|
| 3-2 | 전북 | 송학제2교 | JM-송학제2교-3 | JM-송학제2교-3-9 | S1 | 슬래브하면 | 하면 | 보수재박리 | | 0.5 | m | 3.0 | m | 1EA | 1.50 | m <sup>2</sup> | 하자 | 17상 |

| 내용 | 보수재박리 | 0.5m, 3m, 1EA | 연번 | JM-송학제2교-3-9 |

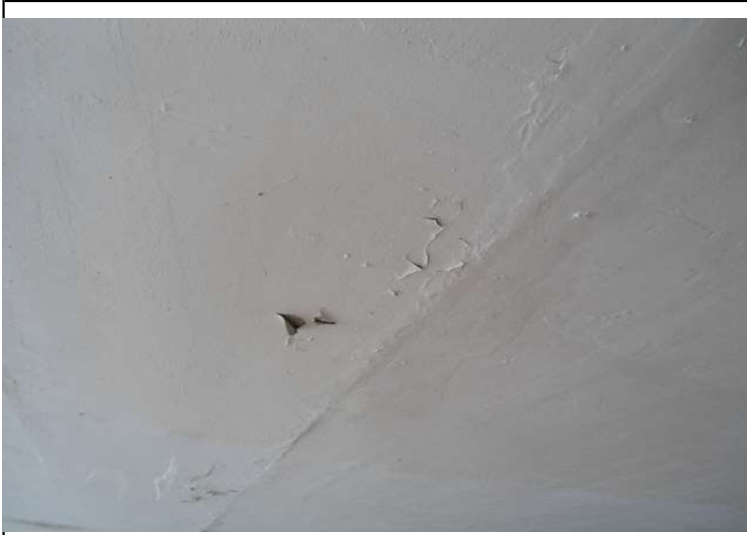
| 위치 | S1 | 슬래브하면 | 도면번호 | JM-송학제2교-3 |

| 공구 | 사업소 | 구조물 명 | 도 면 번 호 | 연 번 | 경간 | 부재 | 세부<br>위치 | 손상<br>내용 | 세부<br>손상유형 | 폭 | | 연장 | | 개소 | 총량 | | 하자<br>여부 | 비고 |
|---|---|---|---|---|---|---|---|---|---|---|---|---|---|---|---|---|---|---|
| 3-2 | 전북 | 송학제2교 | JM-송학제2교-3 | JM-송학제2교-3-10 | S1 | 슬래브하면 | 하면 | 보수재박리 | | 0.2 | m | 0.2 | m | 1EA | 0.04 | m <sup>2</sup> | 하자 | 18상 |

| 내용 | 보수재박리 | 0.2m, 0.2m, 1EA | 연번 | JM-송학제2교-3-10 |

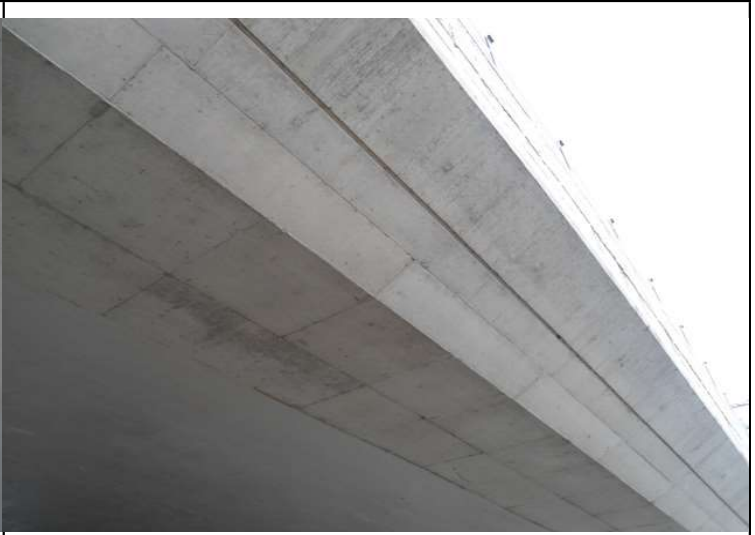
| 위치 | S2 | 슬래브하면 | 도면번호 | JM-송학제2교-4 |

| 공구 | 사업소 | 구조물 명 | 도 면 번 호 | 연 번 | 경간 | 부재 | 세부<br>위치 | 손상<br>내용 | 세부<br>손상유형 | 폭 | | 연장 | | 개소 | 총량 | | 하자<br>여부 | 비고 |
|---|---|---|---|---|---|---|---|---|---|---|---|---|---|---|---|---|---|---|
| 3-2 | 전북 | 송학제2교 | JM-송학제2교-4 | JM-송학제2교-4-1 | S2 | 슬래브하면 | 하면 | 균열(0.3mm미만) | 균열 | 0.2 | mm | 0.3 | m | 6EA | 1.80 | m | 하자 | 16상 |

| 내용 | 균열(0.3mm미만) | 0.2mm, 0.3m, 6EA | 연번 | JM-송학제2교-4-1 |

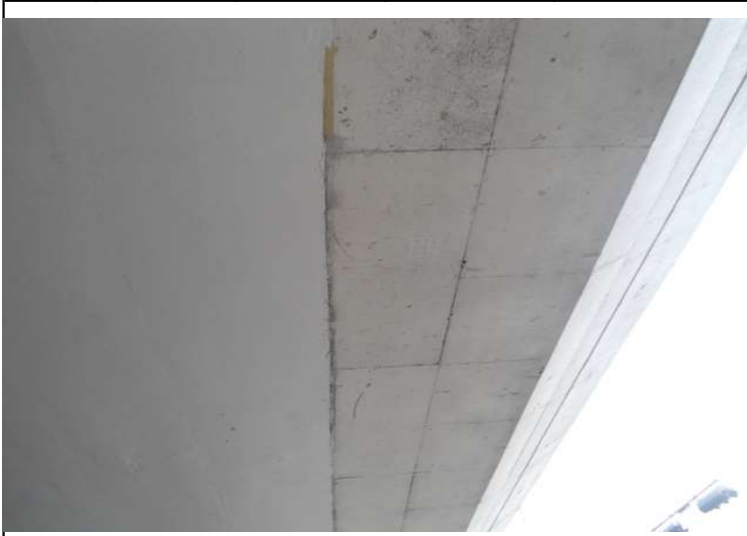
| 위치 | S2 | 슬래브하면 | 도면번호 | JM-송학제2교-4 |

| 공구 | 사업소 | 구조물 명 | 도 면 번 호 | 연 번 | 경간 | 부재 | 세부<br>위치 | 손상<br>내용 | 세부<br>손상유형 | 폭 | | 연장 | | 개소 | 총량 | | 하자<br>여부 | 비고 |
|---|---|---|---|---|---|---|---|---|---|---|---|---|---|---|---|---|---|---|
| 3-2 | 전북 | 송학제2교 | JM-송학제2교-4 | JM-송학제2교-4-2 | S2 | 슬래브하면 | 하면 | 균열(0.3mm미만) | 균열 | 0.2 | mm | 1.2 | m | 6EA | 7.20 | m | 하자 | 16하 |

| 내용 | 균열(0.3mm미만) | 0.2mm, 1.2m, 6EA | 연번 | JM-송학제2교-4-2 |

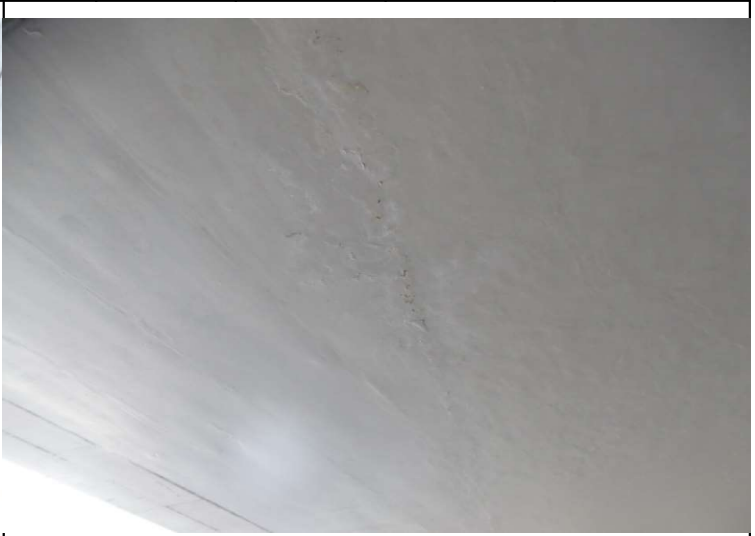
| 위치 | S2 | 슬래브하면 | 도면번호 | JM-송학제2교-4 |

| 공구 | 사업소 | 구조물 명 | 도 면 번 호 | 연 번 | 경간 | 부재 | 세부<br>위치 | 손상<br>내용 | 세부<br>손상유형 | 폭 | | 연장 | | 개소 | 총량 | | 하자<br>여부 | 비고 |
|---|---|---|---|---|---|---|---|---|---|---|---|---|---|---|---|---|---|---|
| 3-2 | 전북 | 송학제2교 | JM-송학제2교-4 | JM-송학제2교-4-3 | S2 | 슬래브하면 | 하면 | 보수재박리 | | 0.6 | m | 10.0 | m | 1EA | 6.00 | m <sup>2</sup> | 하자 | 17하 |

| 내용 | 보수재박리 | 0.6m, 10m, 1EA | 연번 | JM-송학제2교-4-3 |

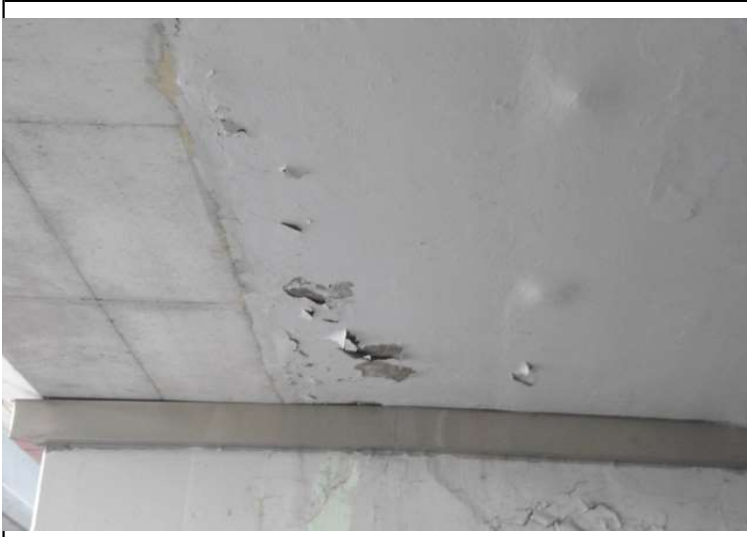
| 위치 | S2 | 슬래브하면 | 도면번호 | JM-송학제2교-4 |

| 공구 | 사업소 | 구조물 명 | 도 면 번 호 | 연 번 | 경간 | 부재 | 세부<br>위치 | 손상<br>내용 | 세부<br>손상유형 | 폭 | | 연장 | | 개소 | 총량 | | 하자<br>여부 | 비고 |
|---|---|---|---|---|---|---|---|---|---|---|---|---|---|---|---|---|---|---|
| 3-2 | 전북 | 송학제2교 | JM-송학제2교-4 | JM-송학제2교-4-4 | S2 | 슬래브하면 | 하면 | 보수재박리 | | 0.5 | m | 0.5 | m | 1EA | 0.25 | m <sup>2</sup> | 하자 | 17상 |

| 내용 | 보수재박리 | 0.5m, 0.5m, 1EA | 연번 | JM-송학제2교-4-4 |

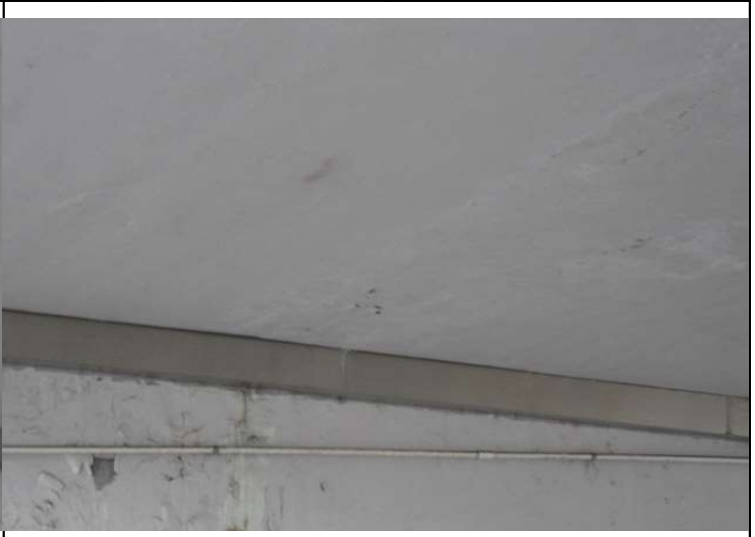
| 위치 | S2 | 슬래브하면 | 도면번호 | JM-송학제2교-4 |

| 공구 | 사업소 | 구조물 명 | 도 면 번 호 | 연 번 | 경간 | 부재 | 세부<br>위치 | 손상<br>내용 | 세부<br>손상유형 | 폭 | | 연장 | | 개소 | 총량 | | 하자<br>여부 | 비고 |
|---|---|---|---|---|---|---|---|---|---|---|---|---|---|---|---|---|---|---|
| 3-2 | 전북 | 송학제2교 | JM-송학제2교-4 | JM-송학제2교-4-5 | S2 | 슬래브하면 | 하면 | 보수재박리 | | 0.2 | m | 0.5 | m | 1EA | 0.10 | m <sup>2</sup> | 하자 | 17상 |

| 내용 | 보수재박리 | 0.2m, 0.5m, 1EA | 연번 | JM-송학제2교-4-5 |

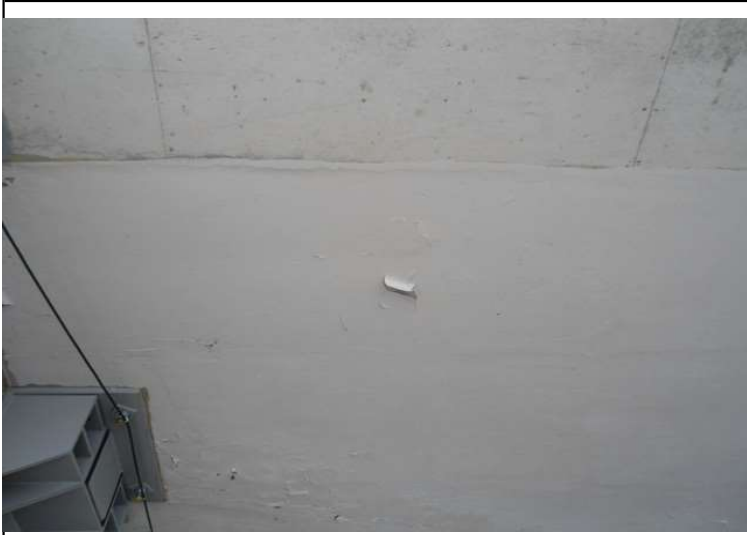
| 위치 | S2 | 슬래브하면 | 도면번호 | JM-송학제2교-4 |

| 공구 | 사업소 | 구조물 명 | 도 면 번 호 | 연 번 | 경간 | 부재 | 세부<br>위치 | 손상<br>내용 | 세부<br>손상유형 | 폭 | | 연장 | | 개소 | 총량 | | 하자<br>여부 | 비고 |
|---|---|---|---|---|---|---|---|---|---|---|---|---|---|---|---|---|---|---|
| 3-2 | 전북 | 송학제2교 | JM-송학제2교-4 | JM-송학제2교-4-6 | S2 | 슬래브하면 | 하면 | 보수재박리 | | 0.5 | m | 0.5 | m | 1EA | 0.25 | m <sup>2</sup> | 하자 | 18상 |

| 내용 | 보수재박리 | 0.5m, 0.5m, 1EA | 연번 | JM-송학제2교-4-6 |

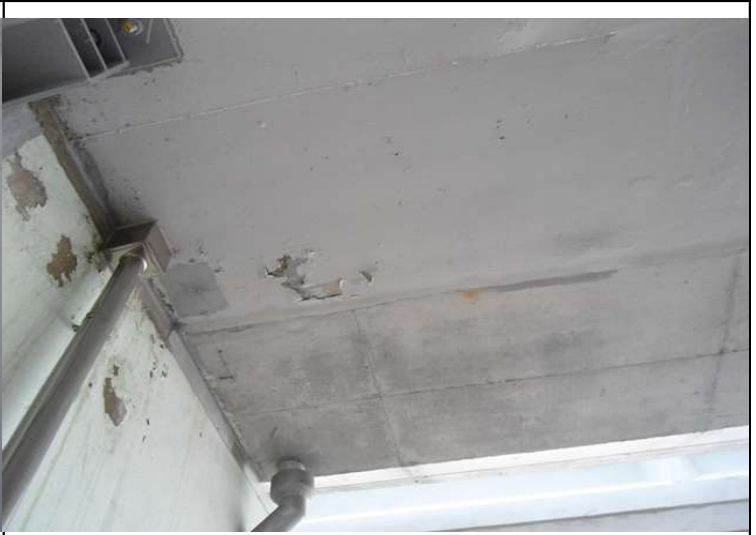
| 위치 | S2 | 슬래브하면 | 도면번호 | JM-송학제2교-4 |

| 공구 | 사업소 | 구조물 명 | 도 면 번 호 | 연 번 | 경간 | 부재 | 세부<br>위치 | 손상<br>내용 | 세부<br>손상유형 | 폭 | | 연장 | | 개소 | 총량 | | 하자<br>여부 | 비고 |
|---|---|---|---|---|---|---|---|---|---|---|---|---|---|---|---|---|---|---|
| 3-2 | 전북 | 송학제2교 | JM-송학제2교-4 | JM-송학제2교-4-7 | S2 | 슬래브하면 | 하면 | 보수재박리 | | 0.5 | m | 0.5 | m | 1EA | 0.25 | m <sup>2</sup> | 하자 | 18상 |

| 내용 | 0 | 0.5m, 0.5m, 1EA | 연번 | JM-송학제2교-4-7 |

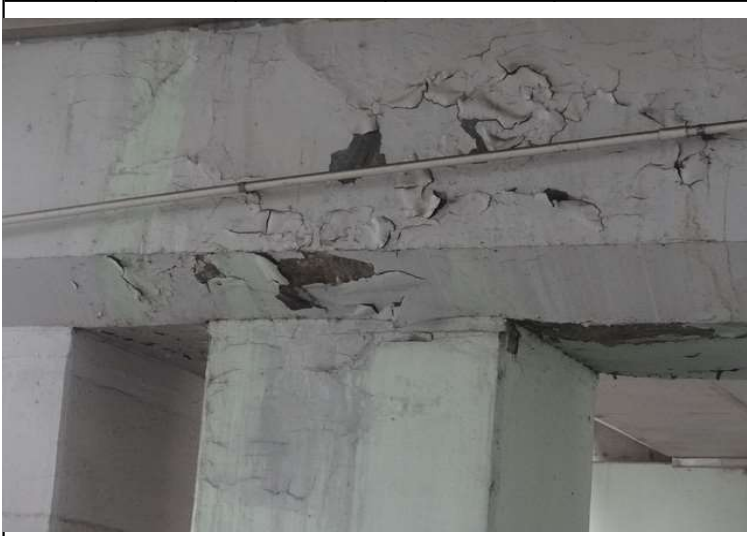
| 위치 | P1 | 교각 | 도면번호 | JM-송학제2교-5 |

| 공구 | 사업소 | 구조물 명 | 도 면 번 호 | 연 번 | 경간 | 부재 | 세부<br>위치 | 손상<br>내용 | 세부<br>손상유형 | 폭 | | 연장 | | 개소 | 총량 | | 하자<br>여부 | 비고 |
|---|---|---|---|---|---|---|---|---|---|---|---|---|---|---|---|---|---|---|
| 3-2 | 전북 | 송학제2교 | JM-송학제2교-5 | JM-송학제2교-5-1 | P1 | 교각 | 배면 | 백태 | | 1.5 | m | 1.0 | m | 1EA | 1.50 | m <sup>2</sup> | 하자 | 16하 |

| 내용 | 백태 | 1.5m, 1m, 1EA | 연번 | JM-송학제2교-5-1 |

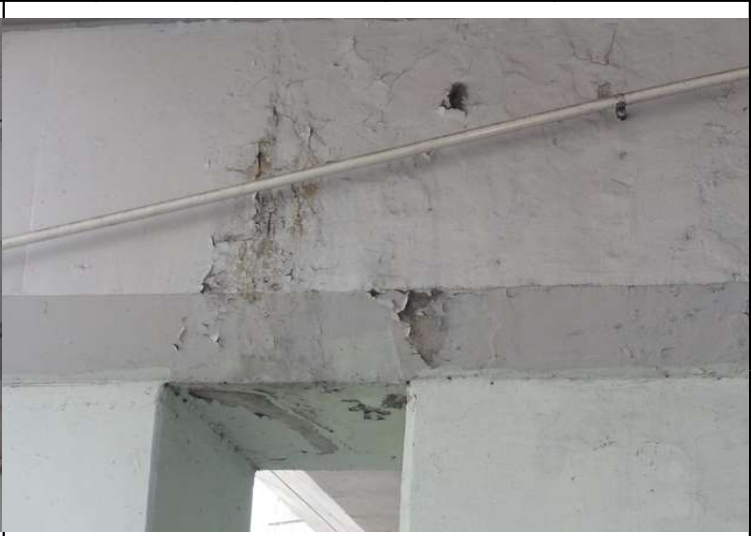
| 위치 | P1 | 교각 | 도면번호 | JM-송학제2교-5 |

| 공구 | 사업소 | 구조물 명 | 도 면 번 호 | 연 번 | 경간 | 부재 | 세부<br>위치 | 손상<br>내용 | 세부<br>손상유형 | 폭 | | 연장 | | 개소 | 총량 | | 하자<br>여부 | 비고 |
|---|---|---|---|---|---|---|---|---|---|---|---|---|---|---|---|---|---|---|
| 3-2 | 전북 | 송학제2교 | JM-송학제2교-5 | JM-송학제2교-5-2 | P1 | 교각 | 전면 | 보수재박리 | | 1.0 | m | 1.5 | m | 1EA | 1.50 | m <sup>2</sup> | 하자 | 17상 |

| 내용 | 보수재박리 | 1m, 1.5m, 1EA | 연번 | JM-송학제2교-5-2 |

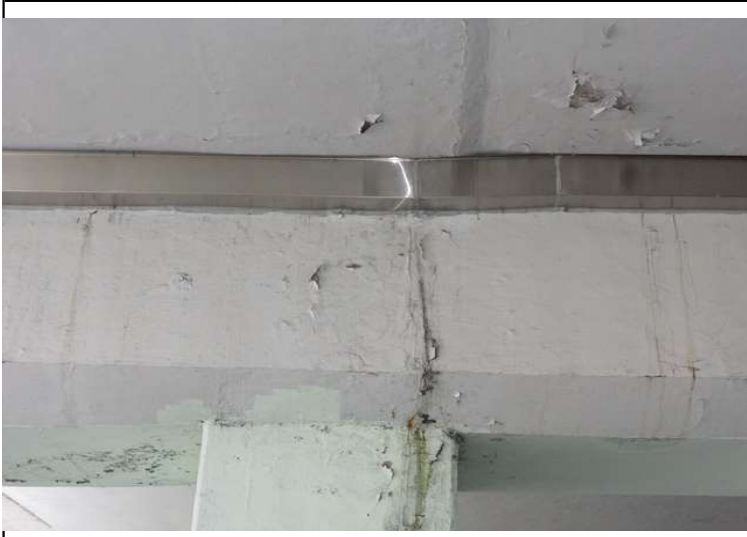
| 위치 | P1 | 교각 | 도면번호 | JM-송학제2교-5 |

| 공구 | 사업소 | 구조물 명 | 도 면 번 호 | 연 번 | 경간 | 부재 | 세부<br>위치 | 손상<br>내용 | 세부<br>손상유형 | 폭 | | 연장 | | 개소 | 총량 | | 하자<br>여부 | 비고 |
|---|---|---|---|---|---|---|---|---|---|---|---|---|---|---|---|---|---|---|
| 3-2 | 전북 | 송학제2교 | JM-송학제2교-5 | JM-송학제2교-5-3 | P1 | 교각 | 전면 | 보수재박리 | | 0.5 | m | 1.0 | m | 1EA | 0.50 | m <sup>2</sup> | 하자 | 17상 |

| 내용 | 보수재박리 | 0.5m, 1m, 1EA | 연번 | JM-송학제2교-5-3 |

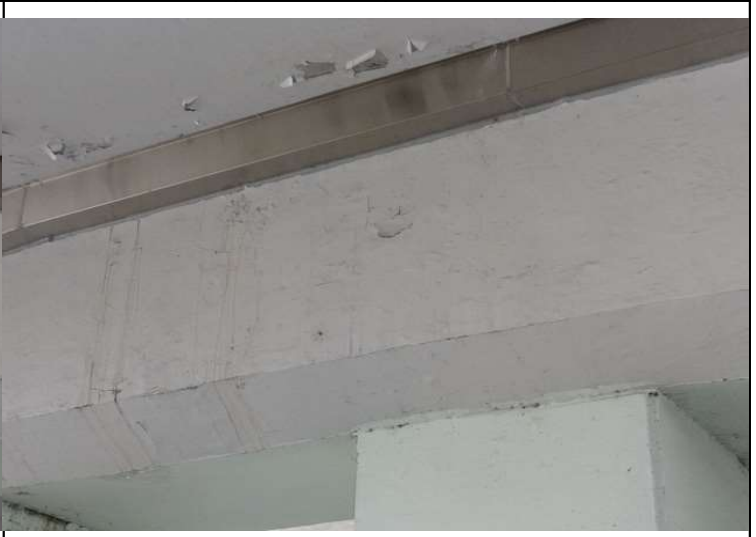
| 위치 | P1 | 교각 | 도면번호 | JM-송학제2교-5 |

| 공구 | 사업소 | 구조물 명 | 도 면 번 호 | 연 번 | 경간 | 부재 | 세부<br>위치 | 손상<br>내용 | 세부<br>손상유형 | 폭 | | 연장 | | 개소 | 총량 | | 하자<br>여부 | 비고 |
|---|---|---|---|---|---|---|---|---|---|---|---|---|---|---|---|---|---|---|
| 3-2 | 전북 | 송학제2교 | JM-송학제2교-5 | JM-송학제2교-5-4 | P1 | 교각 | 전면 | 보수재박리 | | 0.5 | m | 1.0 | m | 1EA | 0.50 | m <sup>2</sup> | 하자 | 17상 |

| 내용 | 보수재박리 | 0.5m, 1m, 1EA | 연번 | JM-송학제2교-5-4 |

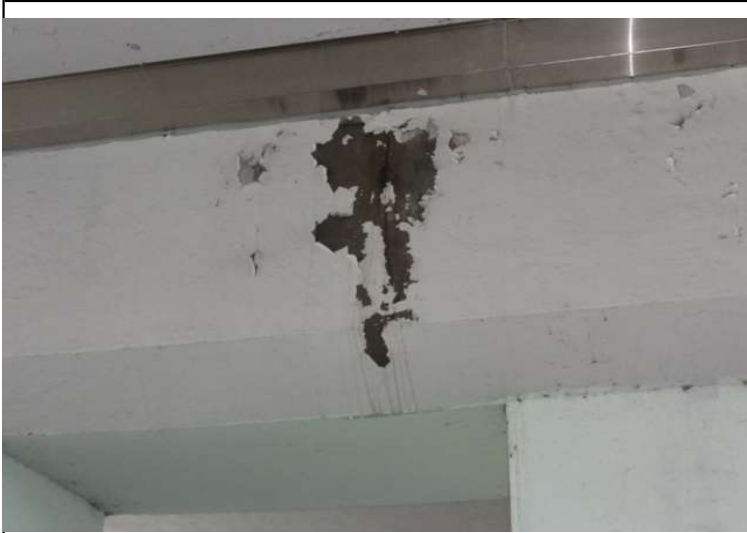
| 위치 | P1 | 교각 | 도면번호 | JM-송학제2교-5 |

| 공구 | 사업소 | 구조물 명 | 도 면 번 호 | 연 번 | 경간 | 부재 | 세부<br>위치 | 손상<br>내용 | 세부<br>손상유형 | 폭 | | 연장 | | 개소 | 총량 | | 하자<br>여부 | 비고 |
|---|---|---|---|---|---|---|---|---|---|---|---|---|---|---|---|---|---|---|
| 3-2 | 전북 | 송학제2교 | JM-송학제2교-5 | JM-송학제2교-5-5 | P1 | 교각 | 전면 | 보수재박리 | | 0.5 | m | 1.0 | m | 1EA | 0.50 | m <sup>2</sup> | 하자 | 17상 |

| 내용 | 보수재박리 | 0.5m, 1m, 1EA | 연번 | JM-송학제2교-5-5 |

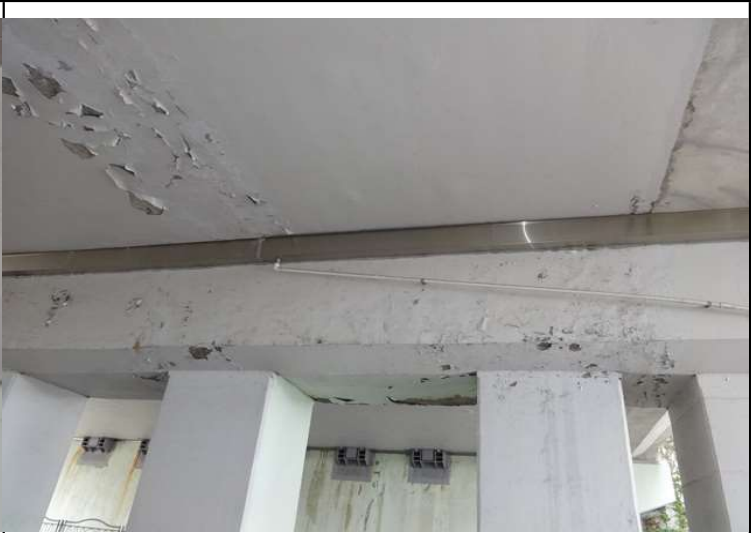
| 위치 | P1 | 교각 | 도면번호 | JM-송학제2교-5 |

| 공구 | 사업소 | 구조물 명 | 도 면 번 호 | 연 번 | 경간 | 부재 | 세부<br>위치 | 손상<br>내용 | 세부<br>손상유형 | 폭 | | 연장 | | 개소 | 총량 | | 하자<br>여부 | 비고 |
|---|---|---|---|---|---|---|---|---|---|---|---|---|---|---|---|---|---|---|
| 3-2 | 전북 | 송학제2교 | JM-송학제2교-5 | JM-송학제2교-5-6 | P1 | 교각 | 전면 | 보수재박리 | | 1.0 | m | 5.0 | m | 1EA | 5.00 | m <sup>2</sup> | 하자 | 17상 |

| 내용 | 보수재박리 | 1m, 5m, 1EA | 연번 | JM-송학제2교-5-6 |

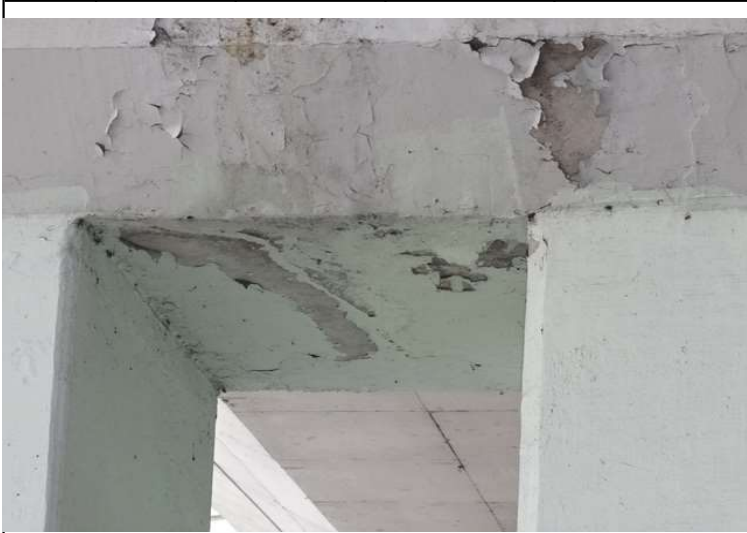
| 위치 | P1 | 교각 | 도면번호 | JM-송학제2교-5 |

| 공구 | 사업소 | 구조물 명 | 도 면 번 호 | 연 번 | 경간 | 부재 | 세부<br>위치 | 손상<br>내용 | 세부<br>손상유형 | 폭 | | 연장 | | 개소 | 총량 | | 하자<br>여부 | 비고 |
|---|---|---|---|---|---|---|---|---|---|---|---|---|---|---|---|---|---|---|
| 3-2 | 전북 | 송학제2교 | JM-송학제2교-5 | JM-송학제2교-5-7 | P1 | 교각 | 하면 | 보수재박리 | | 0.6 | m | 1.0 | m | 1EA | 0.60 | m <sup>2</sup> | 하자 | 17상 |

| 내용 | 보수재박리 | 0.6m, 1m, 1EA | 연번 | JM-송학제2교-5-7 |

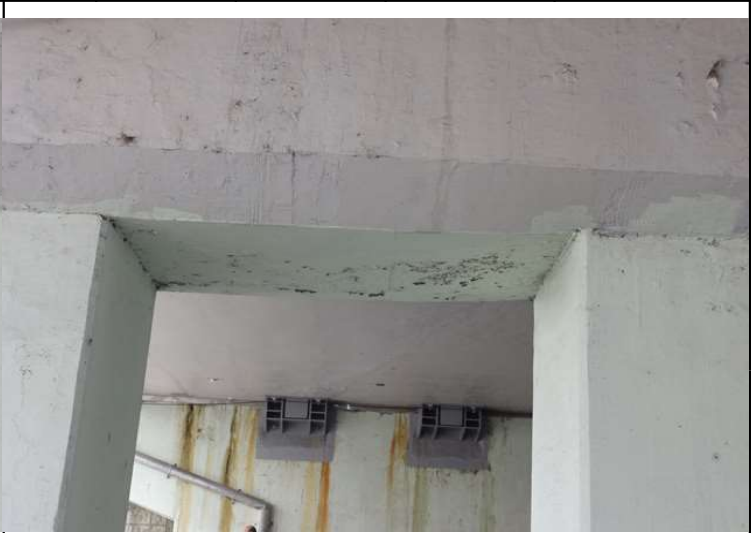
| 위치 | P1 | 교각 | 도면번호 | JM-송학제2교-5 |

| 공구 | 사업소 | 구조물 명 | 도 면 번 호 | 연 번 | 경간 | 부재 | 세부<br>위치 | 손상<br>내용 | 세부<br>손상유형 | 폭 | | 연장 | | 개소 | 총량 | | 하자<br>여부 | 비고 |
|---|---|---|---|---|---|---|---|---|---|---|---|---|---|---|---|---|---|---|
| 3-2 | 전북 | 송학제2교 | JM-송학제2교-5 | JM-송학제2교-5-8 | P1 | 교각 | 하면 | 보수재박리 | | 1.5 | m | 1.0 | m | 1EA | 1.50 | m <sup>2</sup> | 하자 | 17상 |

| 내용 | 보수재박리 | 1.5m, 1m, 1EA | 연번 | JM-송학제2교-5-8 |

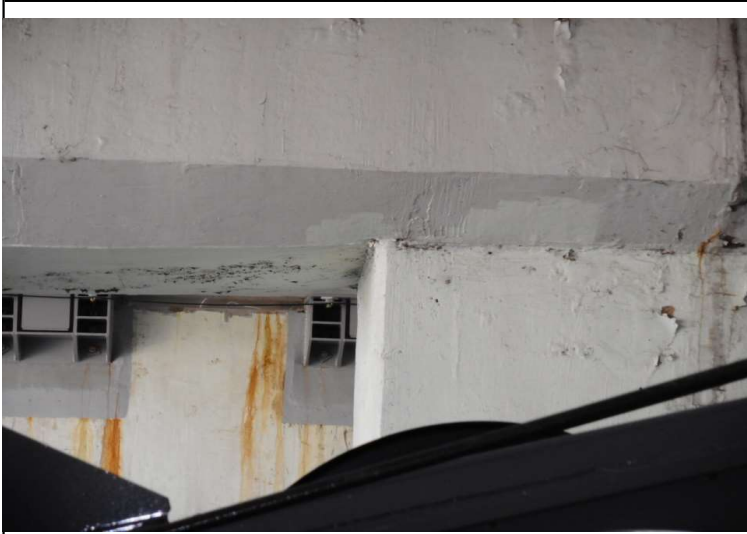
| 위치 | P1 | 교각 | 도면번호 | JM-송학제2교-5 |

| 공구 | 사업소 | 구조물 명 | 도 면 번 호 | 연 번 | 경간 | 부재 | 세부<br>위치 | 손상<br>내용 | 세부<br>손상유형 | 폭 | | 연장 | | 개소 | 총량 | | 하자<br>여부 | 비고 |
|---|---|---|---|---|---|---|---|---|---|---|---|---|---|---|---|---|---|---|
| 3-2 | 전북 | 송학제2교 | JM-송학제2교-5 | JM-송학제2교-5-9 | P1 | 교각 | 하면 | 보수재박리 | | 0.3 | m | 0.6 | m | 1EA | 0.18 | m <sup>2</sup> | 하자 | 17상 |

| 내용 | 보수재박리 | 0.3m, 0.6m, 1EA | 연번 | JM-송학제2교-5-9 |

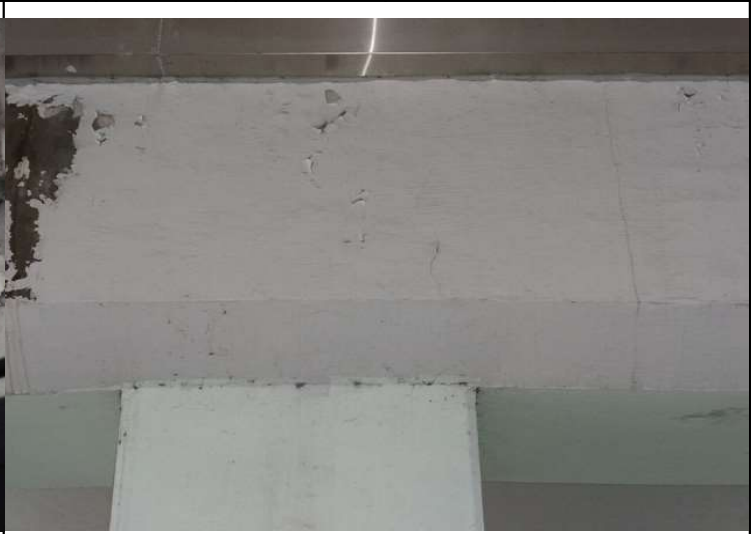
| 위치 | P1 | 교각 | 도면번호 | JM-송학제2교-5 |

| 공구 | 사업소 | 구조물 명 | 도 면 번 호 | 연 번 | 경간 | 부재 | 세부<br>위치 | 손상<br>내용 | 세부<br>손상유형 | 폭 | | 연장 | | 개소 | 총량 | | 하자<br>여부 | 비고 |
|---|---|---|---|---|---|---|---|---|---|---|---|---|---|---|---|---|---|---|
| 3-2 | 전북 | 송학제2교 | JM-송학제2교-5 | JM-송학제2교-5-10 | P1 | 교각 | 하면 | 보수재박리 | | 0.5 | m | 0.6 | m | 1EA | 0.30 | m <sup>2</sup> | 하자 | 17상 |

| 내용 | 보수재박리 | 0.5m, 0.6m, 1EA | 연번 | JM-송학제2교-5-10 |

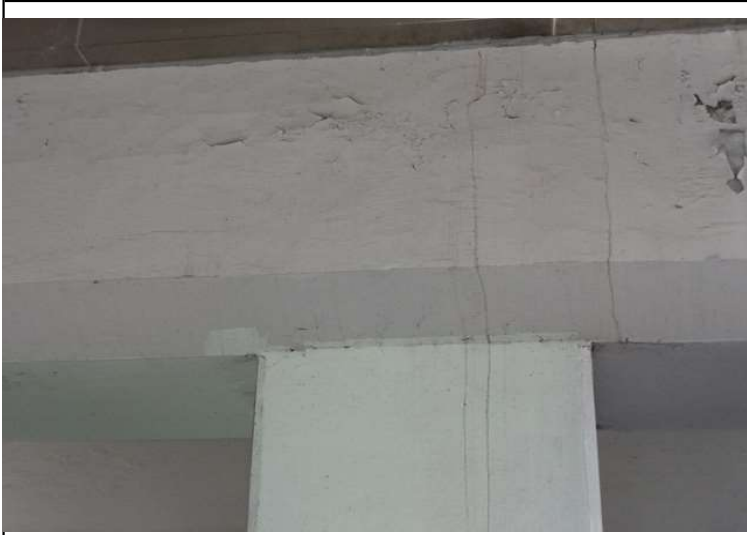
| 위치 | P1 | 교각 | 도면번호 | JM-송학제2교-5 |

| 공구 | 사업소 | 구조물 명 | 도 면 번 호 | 연 번 | 경간 | 부재 | 세부<br>위치 | 손상<br>내용 | 세부<br>손상유형 | 폭 | | 연장 | | 개소 | 총량 | | 하자<br>여부 | 비고 |
|---|---|---|---|---|---|---|---|---|---|---|---|---|---|---|---|---|---|---|
| 3-2 | 전북 | 송학제2교 | JM-송학제2교-5 | JM-송학제2교-5-11 | P1 | 교각 | 하면 | 보수재박리 | | 1.0 | m | 1.5 | m | 1EA | 1.50 | m <sup>2</sup> | 하자 | 17상 |

| 내용 | 보수재박리 | 1m, 1.5m, 1EA | 연번 | JM-송학제2교-5-11 |

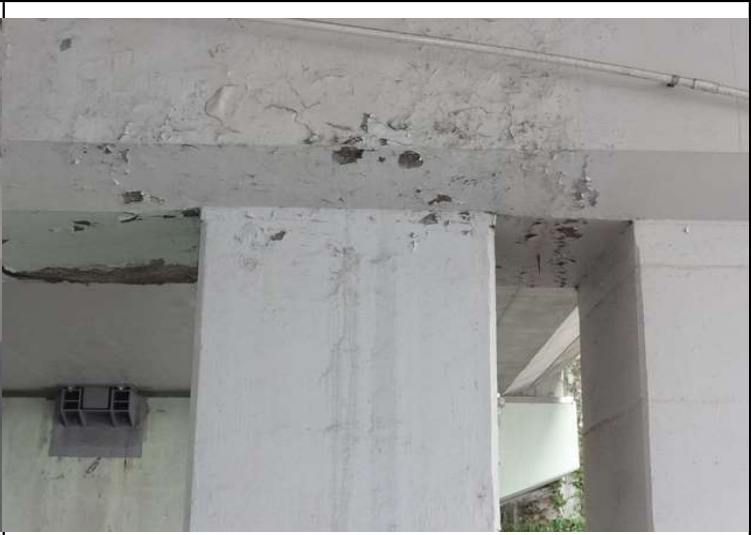
| 위치 | P1 | 교각 | 도면번호 | JM-송학제2교-5 |

| 공구 | 사업소 | 구조물 명 | 도 면 번 호 | 연 번 | 경간 | 부재 | 세부<br>위치 | 손상<br>내용 | 세부<br>손상유형 | 폭 | | 연장 | | 개소 | 총량 | | 하자<br>여부 | 비고 |
|---|---|---|---|---|---|---|---|---|---|---|---|---|---|---|---|---|---|---|
| 3-2 | 전북 | 송학제2교 | JM-송학제2교-5 | JM-송학제2교-5-12 | P1 | 교각 | 하면 | 보수재박리 | | 0.5 | m | 1.0 | m | 1EA | 0.50 | m <sup>2</sup> | 하자 | 17상 |

| 내용 | 보수재박리 | 0.5m, 1m, 1EA | 연번 | JM-송학제2교-5-12 |

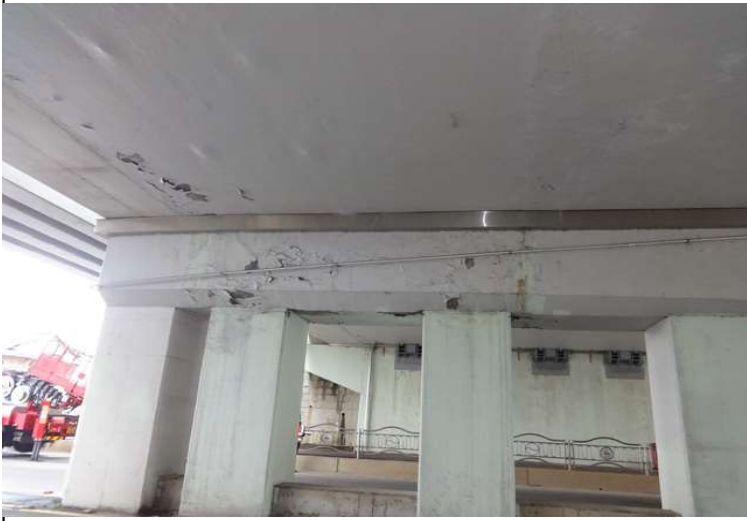
| 위치 | P1 | 교각 | 도면번호 | JM-송학제2교-5 |

| 공구 | 사업소 | 구조물 명 | 도 면 번 호 | 연 번 | 경간 | 부재 | 세부<br>위치 | 손상<br>내용 | 세부<br>손상유형 | 폭 | | 연장 | | 개소 | 총량 | | 하자<br>여부 | 비고 |
|---|---|---|---|---|---|---|---|---|---|---|---|---|---|---|---|---|---|---|
| 3-2 | 전북 | 송학제2교 | JM-송학제2교-5 | JM-송학제2교-5-13 | P1 | 교각 | 배면 | 보수재박리 | | 0.6 | m | 1.0 | m | 1EA | 0.60 | m <sup>2</sup> | 하자 | 17상 |

| 내용 | 보수재박리 | 0.6m, 1m, 1EA | 연번 | JM-송학제2교-5-13 |

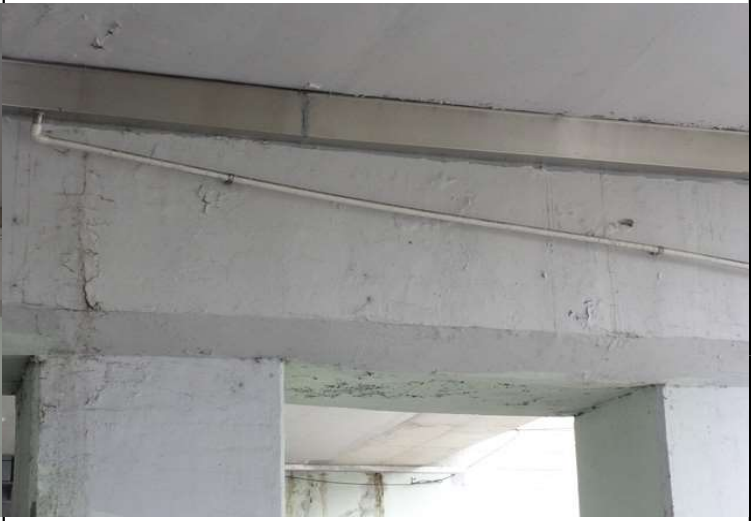
| 위치 | P1 | 교각 | 도면번호 | JM-송학제2교-5 |

| 공구 | 사업소 | 구조물 명 | 도 면 번 호 | 연 번 | 경간 | 부재 | 세부<br>위치 | 손상<br>내용 | 세부<br>손상유형 | 폭 | | 연장 | | 개소 | 총량 | | 하자<br>여부 | 비고 |
|---|---|---|---|---|---|---|---|---|---|---|---|---|---|---|---|---|---|---|
| 3-2 | 전북 | 송학제2교 | JM-송학제2교-5 | JM-송학제2교-5-14 | P1 | 교각 | 배면 | 보수재박리 | | 0.6 | m | 1.0 | m | 1EA | 0.60 | m <sup>2</sup> | 하자 | 17상 |

| 내용 | 보수재박리 | 0.6m, 1m, 1EA | 연번 | JM-송학제2교-5-14 |

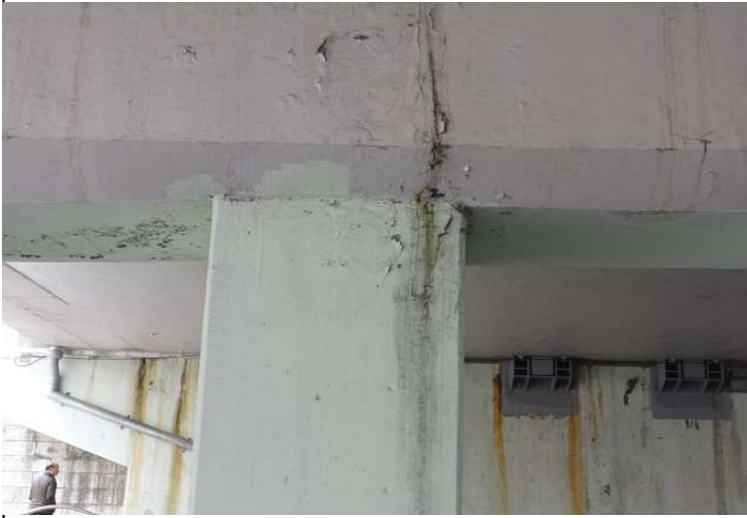
| 위치 | P1 | 교각 | 도면번호 | JM-송학제2교-5 |

| 공구 | 사업소 | 구조물 명 | 도 면 번 호 | 연 번 | 경간 | 부재 | 세부<br>위치 | 손상<br>내용 | 세부<br>손상유형 | 폭 | | 연장 | | 개소 | 총량 | | 하자<br>여부 | 비고 |
|---|---|---|---|---|---|---|---|---|---|---|---|---|---|---|---|---|---|---|
| 3-2 | 전북 | 송학제2교 | JM-송학제2교-5 | JM-송학제2교-5-15 | P1 | 교각 | 하면 | 보수재박리 | | 0.6 | m | 1.5 | m | 1EA | 0.90 | m <sup>2</sup> | 하자 | 17상 |

| 내용 | 보수재박리 | 0.6m, 1.5m, 1EA | 연번 | JM-송학제2교-5-15 |

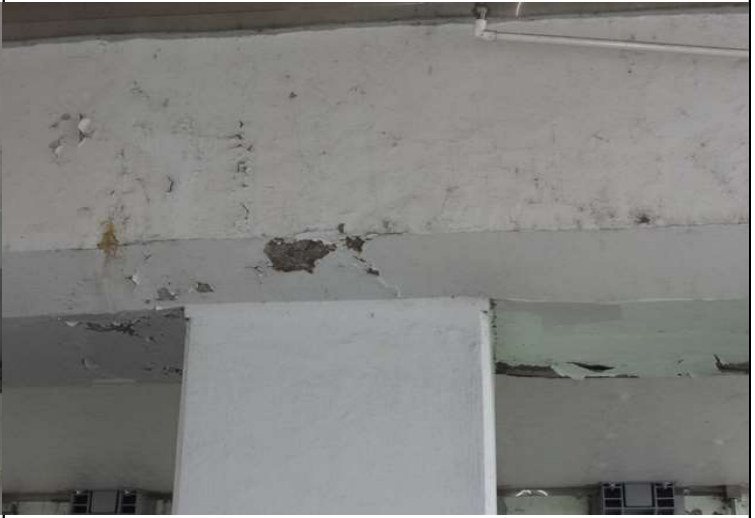
| 위치 | P1 | 교각 | 도면번호 | JM-송학제2교-5 |

| 공구 | 사업소 | 구조물 명 | 도 면 번 호 | 연 번 | 경간 | 부재 | 세부<br>위치 | 손상<br>내용 | 세부<br>손상유형 | 폭 | | 연장 | | 개소 | 총량 | | 하자<br>여부 | 비고 |
|---|---|---|---|---|---|---|---|---|---|---|---|---|---|---|---|---|---|---|
| 3-2 | 전북 | 송학제2교 | JM-송학제2교-5 | JM-송학제2교-5-16 | P1 | 교각 | 하면 | 보수재박리 | | 0.2 | m | 2.0 | m | 1EA | 0.40 | m <sup>2</sup> | 하자 | 17상 |

| 내용 | 보수재박리 | 0.2m, 2m, 1EA | 연번 | JM-송학제2교-5-16 |

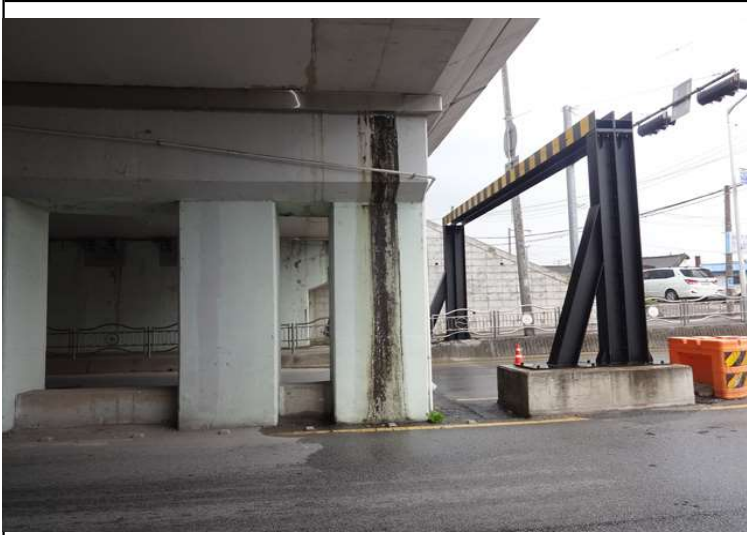
| 위치 | P1 | 교각 | 도면번호 | JM-송학제2교-5 |

| 공구 | 사업소 | 구조물 명 | 도 면 번 호 | 연 번 | 경간 | 부재 | 세부<br>위치 | 손상<br>내용 | 세부<br>손상유형 | 폭 | | 연장 | | 개소 | 총량 | | 하자<br>여부 | 비고 |
|---|---|---|---|---|---|---|---|---|---|---|---|---|---|---|---|---|---|---|
| 3-2 | 전북 | 송학제2교 | JM-송학제2교-5 | JM-송학제2교-5-17 | P1 | 교각 | 하면 | 표면오염 | | 1.5 | m | 5.0 | m | 1EA | 7.50 | m <sup>2</sup> | 하자 | 18상 |

| 내용 | 표면오염 | 1.5m, 5m, 1EA | 연번 | JM-송학제2교-5-17 |

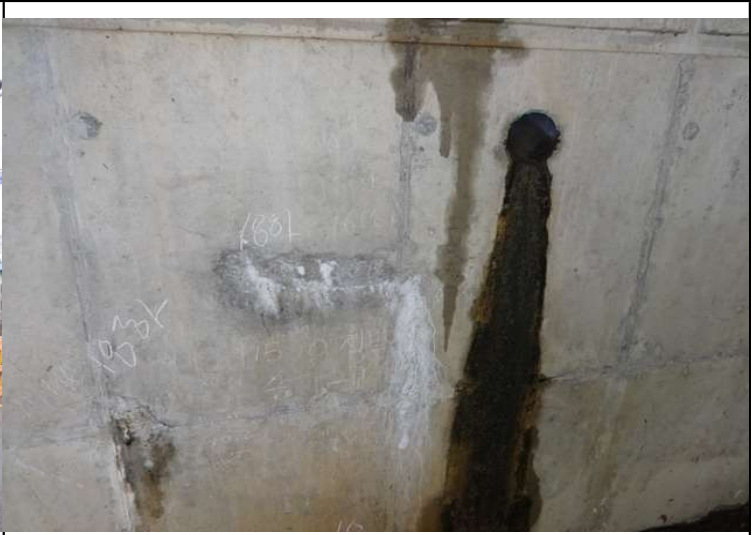
| 위치 | A1 | 교대 | 도면번호 | JM-송학제2교-6 |

| 공구 | 사업소 | 구조물 명 | 도 면 번 호 | 연 번 | 경간 | 부재 | 세부<br>위치 | 손상<br>내용 | 세부<br>손상유형 | 폭 | | 연장 | | 개소 | 총량 | | 하자<br>여부 | 비고 |
|---|---|---|---|---|---|---|---|---|---|---|---|---|---|---|---|---|---|---|
| 3-2 | 전북 | 송학제2교 | JM-송학제2교-6 | JM-송학제2교-6-1 | A1 | 교대 | 전면 | 백태 | | 0.2 | m | 0.5 | m | 1EA | 0.10 | m <sup>2</sup> | 하자 | 15하 |

| 내용 | 백태 | 0.2m, 0.5m, 1EA | 연번 | JM-송학제2교-6-1 |

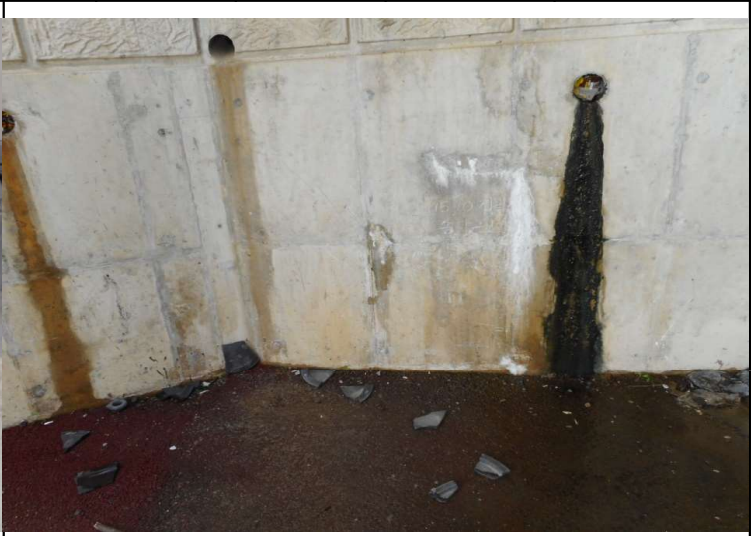
| 위치 | A1 | 교대 | 도면번호 | JM-송학제2교-6 |

| 공구 | 사업소 | 구조물 명 | 도 면 번 호 | 연 번 | 경간 | 부재 | 세부<br>위치 | 손상<br>내용 | 세부<br>손상유형 | 폭 | | 연장 | | 개소 | 총량 | | 하자<br>여부 | 비고 |
|---|---|---|---|---|---|---|---|---|---|---|---|---|---|---|---|---|---|---|
| 3-2 | 전북 | 송학제2교 | JM-송학제2교-6 | JM-송학제2교-6-3 | A1 | 교대 | 전면 | 백태 | | 0.2 | m | 0.2 | m | 1EA | 0.04 | m <sup>2</sup> | 하자 | 16상 |

| 내용 | 백태 | 0.2m, 0.2m, 1EA | 연번 | JM-송학제2교-6-3 |

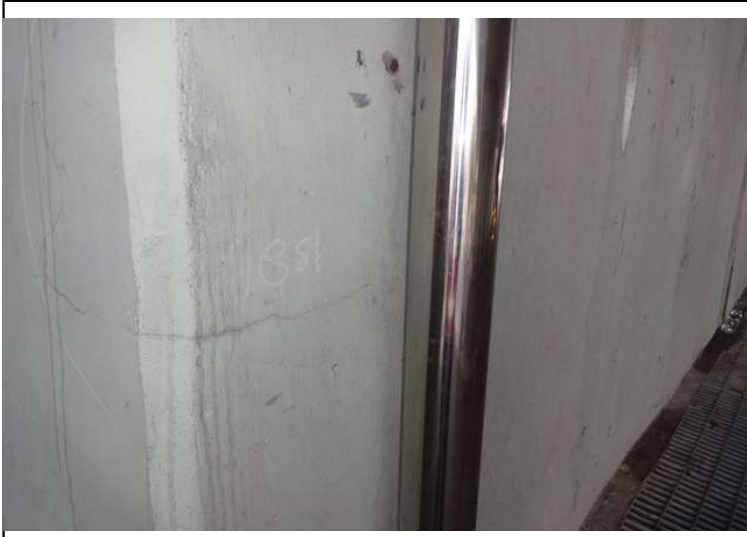
| 위치 | A1 | 교대 | 도면번호 | JM-송학제2교-6 |

| 공구 | 사업소 | 구조물 명 | 도 면 번 호 | 연 번 | 경간 | 부재 | 세부<br>위치 | 손상<br>내용 | 세부<br>손상유형 | 폭 | | 연장 | | 개소 | 총량 | | 하자<br>여부 | 비고 |
|---|---|---|---|---|---|---|---|---|---|---|---|---|---|---|---|---|---|---|
| 3-2 | 전북 | 송학제2교 | JM-송학제2교-6 | JM-송학제2교-6-4 | A1 | 교대 | 전면 | 균열(0.3mm미만) | 균열 | 0.2 | mm | 0.5 | m | 1EA | 0.50 | m | 하자 | 16하 |

| 내용 | 균열(0.3mm미만) | 0.2mm, 0.5m, 1EA | 연번 | JM-송학제2교-6-4 |

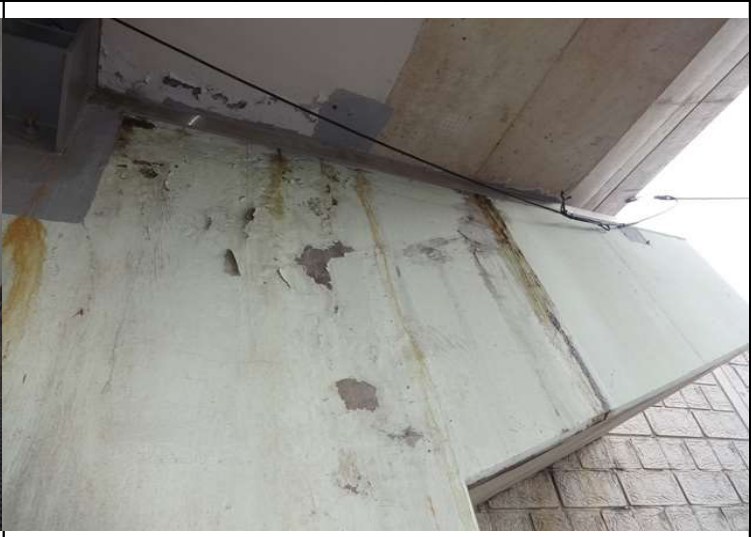
| 위치 | A1 | 교대 | 도면번호 | JM-송학제2교-6 |

| 공구 | 사업소 | 구조물 명 | 도 면 번 호 | 연 번 | 경간 | 부재 | 세부<br>위치 | 손상<br>내용 | 세부<br>손상유형 | 폭 | | 연장 | | 개소 | 총량 | | 하자<br>여부 | 비고 |
|---|---|---|---|---|---|---|---|---|---|---|---|---|---|---|---|---|---|---|
| 3-2 | 전북 | 송학제2교 | JM-송학제2교-6 | JM-송학제2교-6-5 | A1 | 교대 | 전면 | 보수재박리 | | 0.3 | m | 0.3 | m | 1EA | 0.09 | m <sup>2</sup> | 하자 | 16하 |

| 내용 | 보수재박리 | 0.3m, 0.3m, 1EA | 연번 | JM-송학제2교-6-5 |

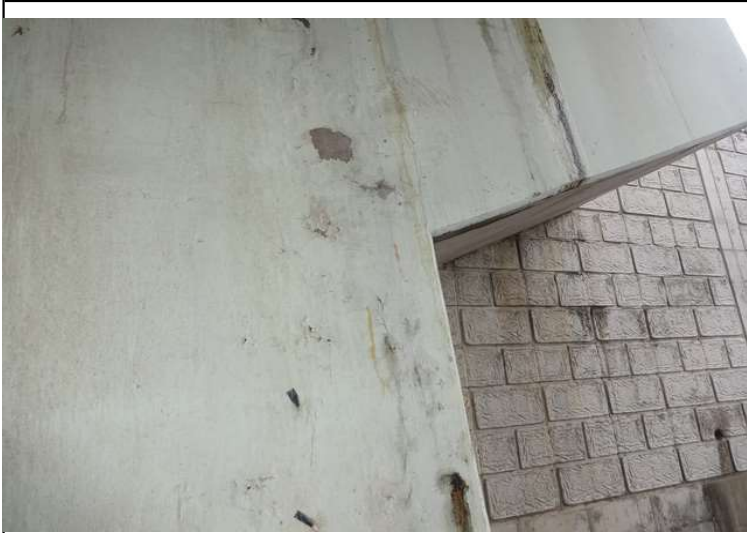
| 위치 | A1 | 교대 | 도면번호 | JM-송학제2교-6 |

| 공구 | 사업소 | 구조물 명 | 도 면 번 호 | 연 번 | 경간 | 부재 | 세부<br>위치 | 손상<br>내용 | 세부<br>손상유형 | 폭 | | 연장 | | 개소 | 총량 | | 하자<br>여부 | 비고 |
|---|---|---|---|---|---|---|---|---|---|---|---|---|---|---|---|---|---|---|
| 3-2 | 전북 | 송학제2교 | JM-송학제2교-6 | JM-송학제2교-6-6 | A1 | 교대 | 전면 | 보수재박리 | | 0.2 | m | 0.2 | m | 1EA | 0.04 | m <sup>2</sup> | 하자 | 16하 |

| 내용 | 0 | 0.2m, 0.2m, 1EA | 연번 | JM-송학제2교-6-6 |
