손 상 집 계 표

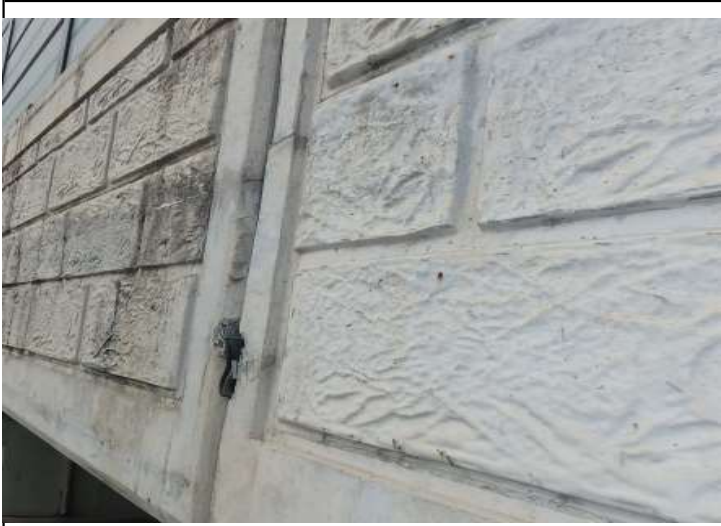
| 위치 | S1-T2 | 바닥판상면 | 도면번호 | JM-이리교-1 |

| 공구 | 사업소 | 구조물 명 | 도 면 번 호 | 연 번 | 경간 | 부재 | 세부 위치 | 손상 내용 | 세부 손상유형 | 폭 | | 연장 | | 개소 | 총량 | | 하자 여부 | 비고 |
|---|---|---|---|---|---|---|---|---|---|---|---|---|---|---|---|---|---|---|
| 3-2 | 전북 | 이리교 | JM-이리교-1 | JM-이리교-1-1 | S1-T2 | 바닥판상면 | 방호벽 | 파손 | | 0.3 | m | 0.1 | m | 1EA | 0.03 | m' | 하자 | 16하 |

| 내용 | 파손 | 0.3m, 0.1m, 1EA | 연번 | JM-이리교-1-1 |

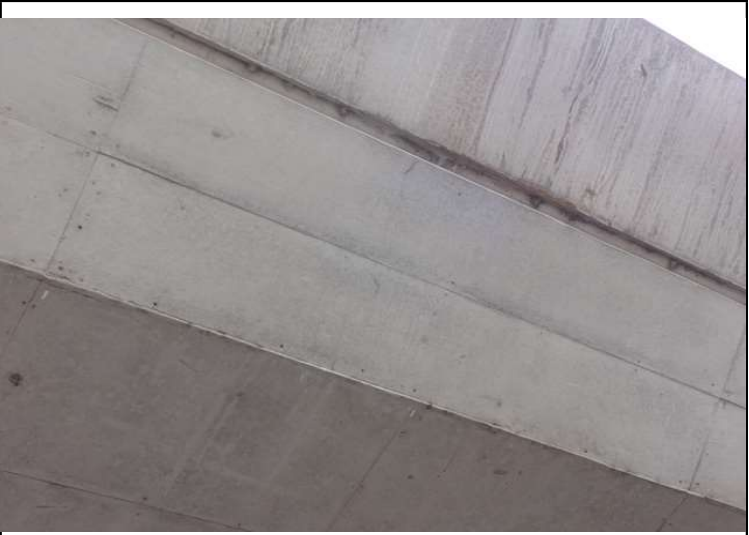
| 위치 | S1 | 바닥판하면 | 도면번호 | JM-이리교-3 |

| 공구 | 사업소 | 구조물 명 | 도 면 번 호 | 연 번 | 경간 | 부재 | 세부 위치 | 손상 내용 | 세부 손상유형 | 폭 | | 연장 | | 개소 | 총량 | | 하자 여부 | 비고 |
|---|---|---|---|---|---|---|---|---|---|---|---|---|---|---|---|---|---|---|
| 3-2 | 전북 | 이리교 | JM-이리교-3 | JM-이리교-3-1 | S1 | 바닥판하면 | 하면 | 균열(0.3mm미만) | | 0.2 | mm | 0.6 | m | 1EA | 0.60 | m | 하자 | 16상 |

| 내용 | 균열(0.3mm미만) | 0.2mm, 0.6m, 1EA | 연번 | JM-이리교-3-1 |

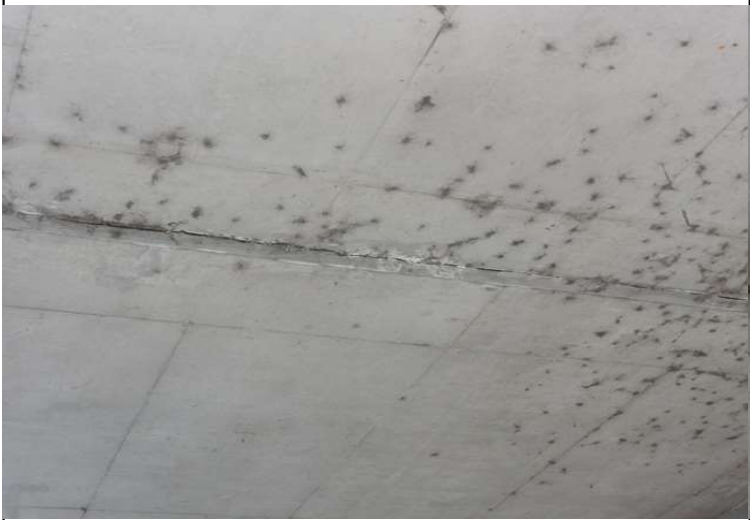
| 위치 | S2 | 바닥판하면 | 도면번호 | JM-이리교-4 |

| 공구 | 사업소 | 구조물 명 | 도 면 번 호 | 연 번 | 경간 | 부재 | 세부 위치 | 손상 내용 | 세부 손상유형 | 폭 | | 연장 | | 개소 | 총량 | | 하자 여부 | 비고 |
|---|---|---|---|---|---|---|---|---|---|---|---|---|---|---|---|---|---|---|
| 3-2 | 전북 | 이리교 | JM-이리교-4 | JM-이리교-4-1 | S2 | 바닥판하면 | 하면 | 백태 | (시공이음부) | 0.1 | m | 5.0 | m | 1EA | 0.50 | m' | 하자 | 15하 |

| 내용 | 백태 | 0.1m, 5m, 1EA | 연번 | JM-이리교-4-1 |

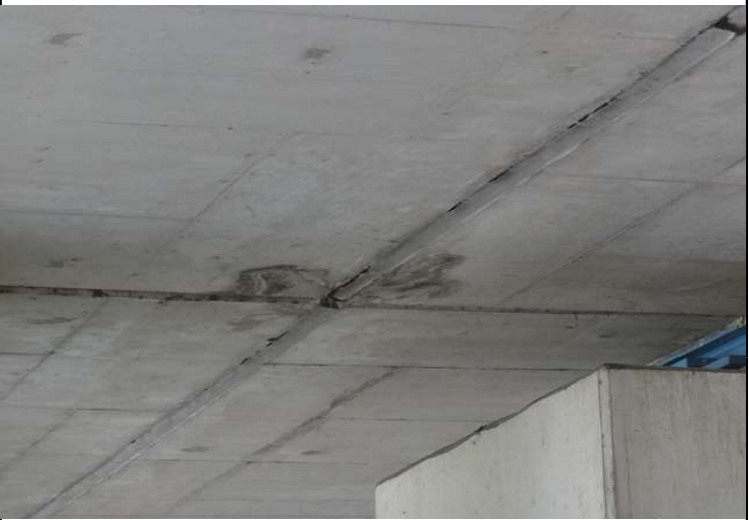
| 위치 | S2 | 바닥판하면 | 도면번호 | JM-이리교-4 |

| 공구 | 사업소 | 구조물 명 | 도 면 번 호 | 연 번 | 경간 | 부재 | 세부 위치 | 손상 내용 | 세부 손상유형 | 폭 | | 연장 | | 개소 | 총량 | | 하자 여부 | 비고 |
|---|---|---|---|---|---|---|---|---|---|---|---|---|---|---|---|---|---|---|
| 3-2 | 전북 | 이리교 | JM-이리교-4 | JM-이리교-4-2 | S2 | 바닥판하면 | 하면 | 백태 | | 0.2 | m | 0.5 | m | 1EA | 0.10 | m' | 하자 | 16상 |

| 내용 | 백태 | 0.2m, 0.5m, 1EA | 연번 | JM-이리교-4-2 |

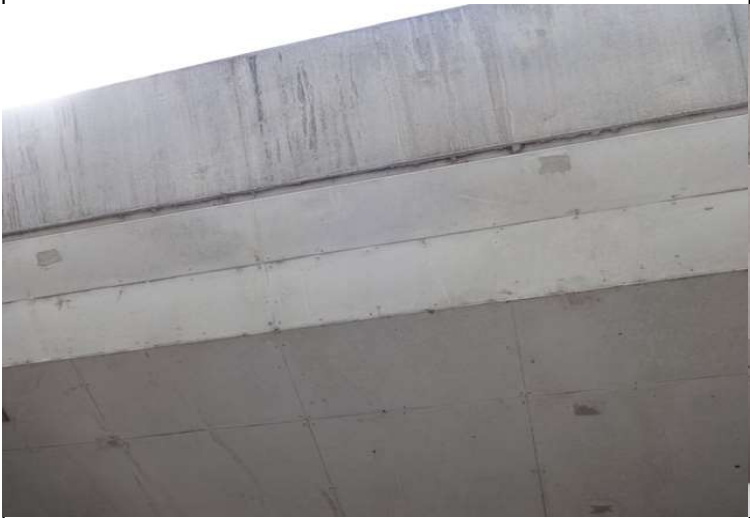
| 위치 | S2 | 바닥판하면 | 도면번호 | JM-이리교-4 |

| 공구 | 사업소 | 구조물 명 | 도 면 번 호 | 연 번 | 경간 | 부재 | 세부 위치 | 손상 내용 | 세부 손상유형 | 폭 | | 연장 | | 개소 | 총량 | | 하자 여부 | 비고 |
|---|---|---|---|---|---|---|---|---|---|---|---|---|---|---|---|---|---|---|
| 3-2 | 전북 | 이리교 | JM-이리교-4 | JM-이리교-4-3 | S2 | 바닥판하면 | 하면 | 균열(0.3mm미만) | | 0.2 | mm | 0.3 | m | 2EA | 0.60 | m | 하자 | 16상 |

| 내용 | 균열(0.3mm미만) | 0.2mm, 0.3m, 2EA | 연번 | JM-이리교-4-3 |

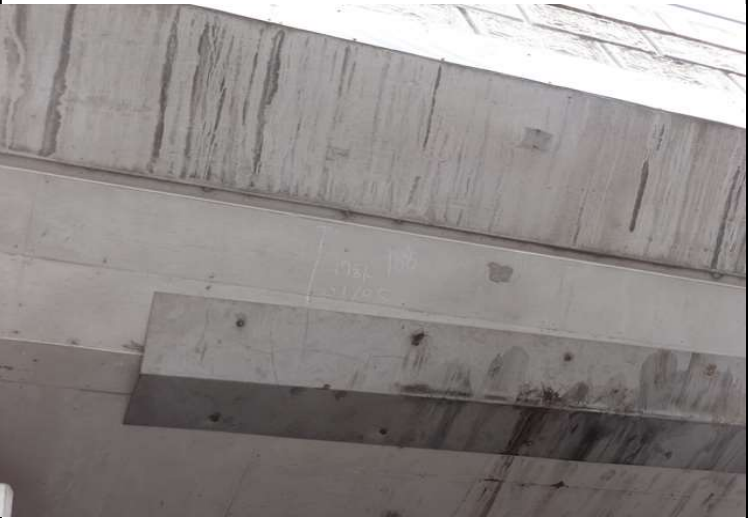
| 위치 | S2 | 바닥판하면 | 도면번호 | JM-이리교-4 |

| 공구 | 사업소 | 구조물 명 | 도 면 번 호 | 연 번 | 경간 | 부재 | 세부 위치 | 손상 내용 | 세부 손상유형 | 폭 | | 연장 | | 개소 | 총량 | | 하자 여부 | 비고 |
|---|---|---|---|---|---|---|---|---|---|---|---|---|---|---|---|---|---|---|
| 3-2 | 전북 | 이리교 | JM-이리교-4 | JM-이리교-4-4 | S2 | 바닥판하면 | 하면 | 균열(0.3mm미만) | | 0.1 | mm | 0.5 | m | 1EA | 0.60 | m | 하자 | 17하 |

| 내용 | 균열(0.3mm미만) | 0.1mm, 0.5m, 1EA | 연번 | JM-이리교-4-4 |

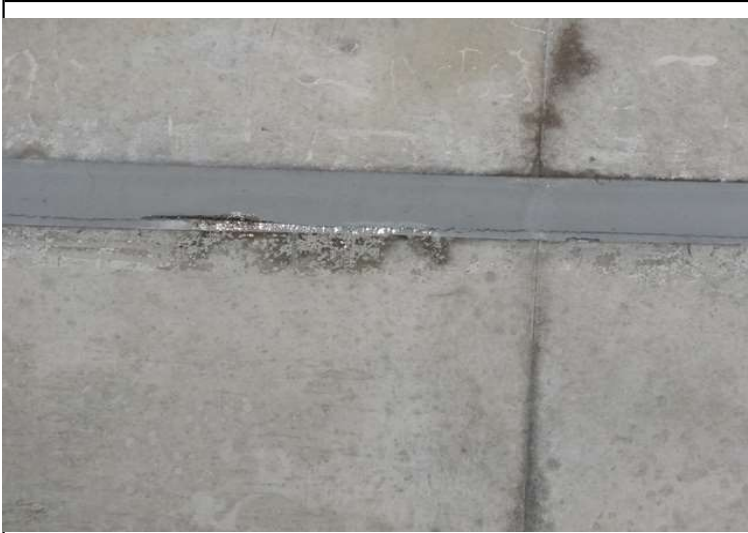
| 위치 | S2 | 바닥판하면 | 도면번호 | JM-이리교-4 |

| 공구 | 사업소 | 구조물 명 | 도 면 번 호 | 연 번 | 경간 | 부재 | 세부 위치 | 손상 내용 | 세부 손상유형 | 폭 | | 연장 | | 개소 | 총량 | | 하자 여부 | 비고 |
|---|---|---|---|---|---|---|---|---|---|---|---|---|---|---|---|---|---|---|
| 3-2 | 전북 | 이리교 | JM-이리교-4 | JM-이리교-4-5 | S2 | 바닥판하면 | 하면 | 누수 | | | | 0.1 | m | 1EA | 0.10 | m | 하자 | 18상 |

| 내용 | 누수 | m, 0.1m, 1EA | 연번 | JM-이리교-4-5 |

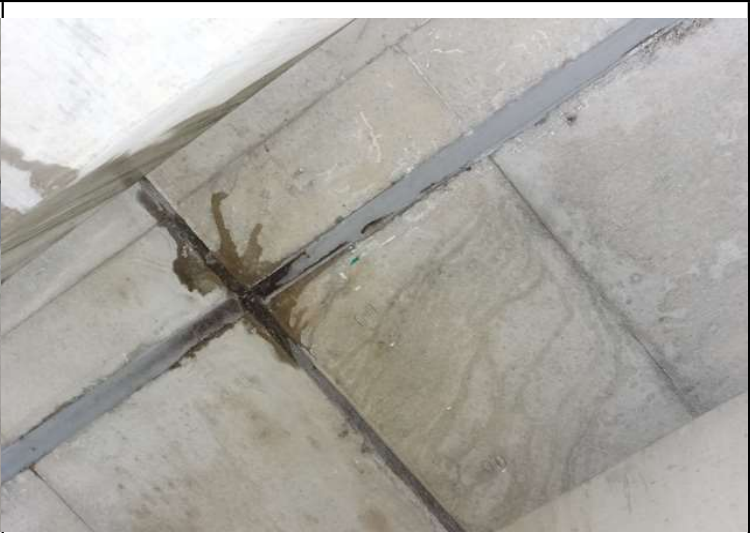
| 위치 | S2 | 바닥판하면 | 도면번호 | JM-이리교-4 |

| 공구 | 사업소 | 구조물 명 | 도 면 번 호 | 연 번 | 경간 | 부재 | 세부 위치 | 손상 내용 | 세부 손상유형 | 폭 | | 연장 | | 개소 | 총량 | | 하자 여부 | 비고 |
|---|---|---|---|---|---|---|---|---|---|---|---|---|---|---|---|---|---|---|
| 3-2 | 전북 | 이리교 | JM-이리교-4 | JM-이리교-4-6 | S2 | 바닥판하면 | 하면 | 누수 | | | | 0.5 | m | 1EA | 0.50 | m | 하자 | 18상 |

| 내용 | 누수 | m, 0.5m, 1EA | 연번 | JM-이리교-4-6 |

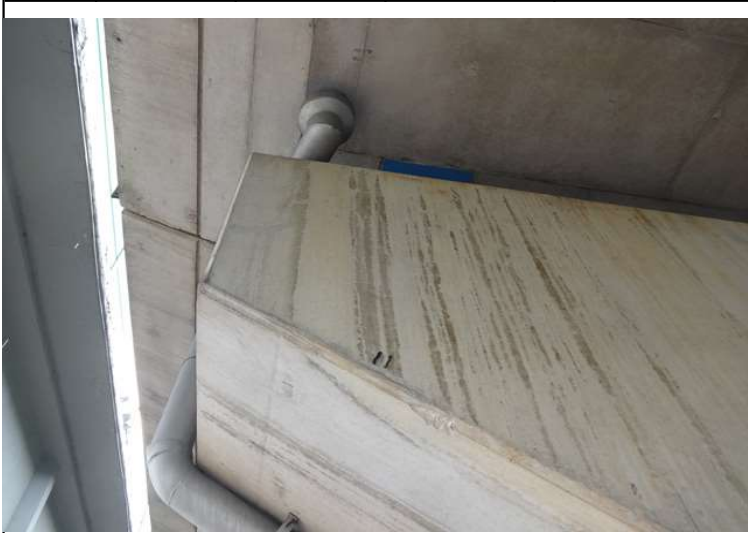
| 위치 | P1 | 교각 | 도면번호 | JM-이리교-5 |

| 공구 | 사업소 | 구조물 명 | 도 면 번 호 | 연 번 | 경간 | 부재 | 세부 위치 | 손상 내용 | 세부 손상유형 | 폭 | | 연장 | | 개소 | 총량 | | 하자 여부 | 비고 |
|---|---|---|---|---|---|---|---|---|---|---|---|---|---|---|---|---|---|---|
| 3-2 | 전북 | 이리교 | JM-이리교-5 | JM-이리교-5-1 | P1 | 교각 | 코핑 | 기타 | 콘크리트 변색(오염) | 2.0 | m | 2.0 | m | 1EA | 4.00 | m' | 하자 | 15하 |

| 내용 | 콘크리트 변색(오염) | 2m, 2m, 1EA | 연번 | JM-이리교-5-1 |

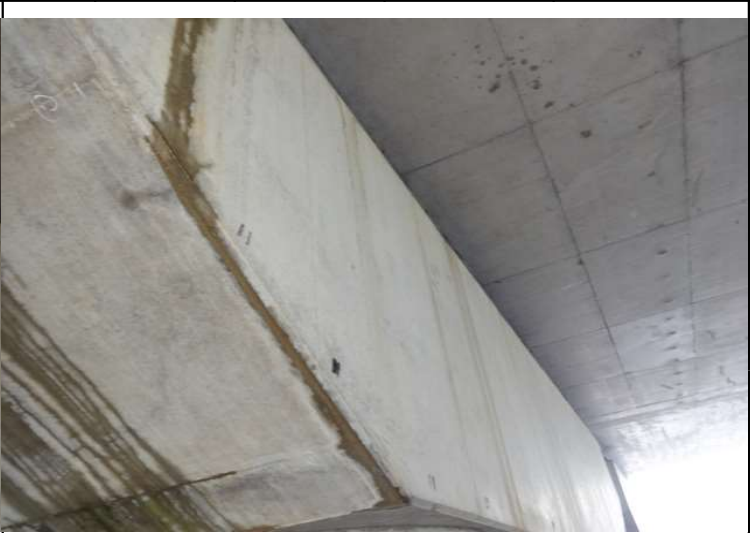
| 위치 | P1 | 교각 | 도면번호 | JM-이리교-5 |

| 공구 | 사업소 | 구조물 명 | 도 면 번 호 | 연 번 | 경간 | 부재 | 세부 위치 | 손상 내용 | 세부 손상유형 | 폭 | | 연장 | | 개소 | 총량 | | 하자 여부 | 비고 |
|---|---|---|---|---|---|---|---|---|---|---|---|---|---|---|---|---|---|---|
| 3-2 | 전북 | 이리교 | JM-이리교-5 | JM-이리교-5-2 | P1 | 교각 | 코핑 | 기타 | 콘크리트 변색(오염) | 0.3 | m | 2.0 | m | 1EA | 0.60 | m' | 하자 | 15하 |

| 내용 | 기타 | 0.3m, 2m, 1EA | 연번 | JM-이리교-5-2 |

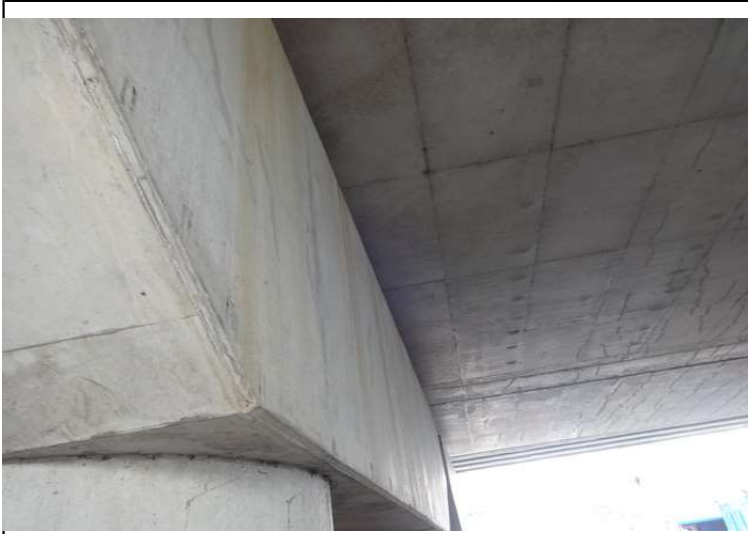
| 위치 | P1 | 교각 | 도면번호 | JM-이리교-5 |

| 공구 | 사업소 | 구조물 명 | 도 면 번 호 | 연 번 | 경간 | 부재 | 세부 위치 | 손상 내용 | 세부 손상유형 | 폭 | | 연장 | | 개소 | 총량 | | 하자 여부 | 비고 |
|---|---|---|---|---|---|---|---|---|---|---|---|---|---|---|---|---|---|---|
| 3-2 | 전북 | 이리교 | JM-이리교-5 | JM-이리교-5-3 | P1 | 교각 | 코핑 | 기타 | 콘크리트 변색(오염) | 0.4 | m | 2.0 | m | 4EA | 3.20 | m' | 하자 | 15하 |

| 내용 | 콘크리트 변색(오염) | 0.4m, 2m, 4EA | 연번 | JM-이리교-5-3 |

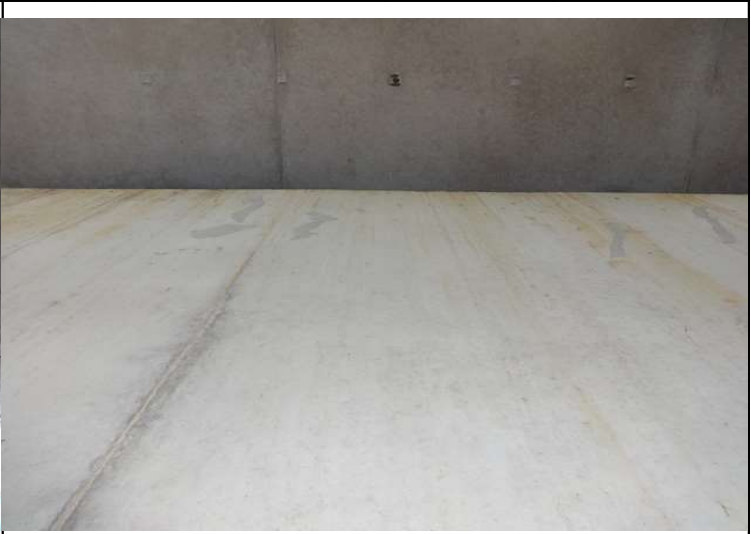
| 위치 | P1 | 교각 | 도면번호 | JM-이리교-5 |

| 공구 | 사업소 | 구조물 명 | 도 면 번 호 | 연 번 | 경간 | 부재 | 세부 위치 | 손상 내용 | 세부 손상유형 | 폭 | | 연장 | | 개소 | 총량 | | 하자 여부 | 비고 |
|---|---|---|---|---|---|---|---|---|---|---|---|---|---|---|---|---|---|---|
| 3-2 | 전북 | 이리교 | JM-이리교-5 | JM-이리교-5-4 | P1 | 교각 | 코핑 | 균열(0.3mm미만) | | 0.2 | mm | 0.3 | m | 1EA | 0.30 | m | 하자 | 16상 |

| 내용 | 균열(0.3mm미만) | 0.2mm, 0.3m, 1EA | 연번 | JM-이리교-5-4 |

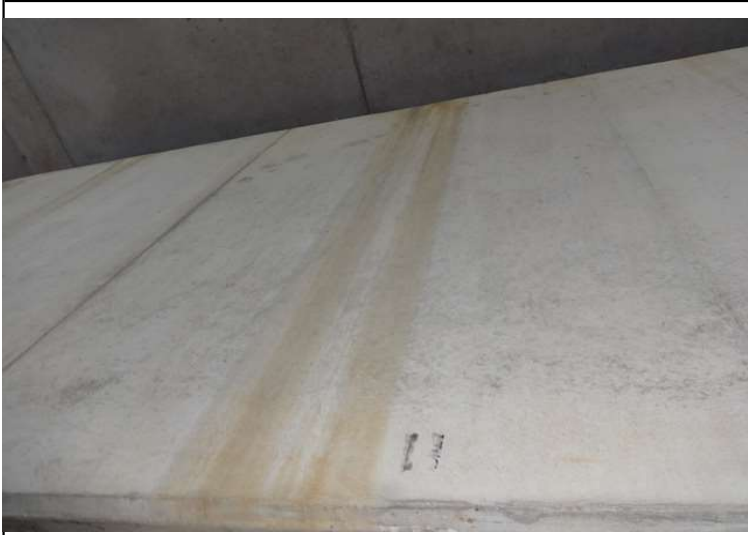
| 위치 | P1 | 교각 | 도면번호 | JM-이리교-5 |

| 공구 | 사업소 | 구조물 명 | 도 면 번 호 | 연 번 | 경간 | 부재 | 세부 위치 | 손상 내용 | 세부 손상유형 | 폭 | | 연장 | | 개소 | 총량 | | 하자 여부 | 비고 |
|---|---|---|---|---|---|---|---|---|---|---|---|---|---|---|---|---|---|---|
| 3-2 | 전북 | 이리교 | JM-이리교-5 | JM-이리교-5-5 | P1 | 교각 | 코핑 | 기타 | 콘크리트 변색(오염) | 0.3 | m | 2.0 | m | 1EA | 0.60 | m' | 하자 | 16하 |

| 내용 | 기타 | 0.3m, 2m, 1EA | 연번 | JM-이리교-5-5 |

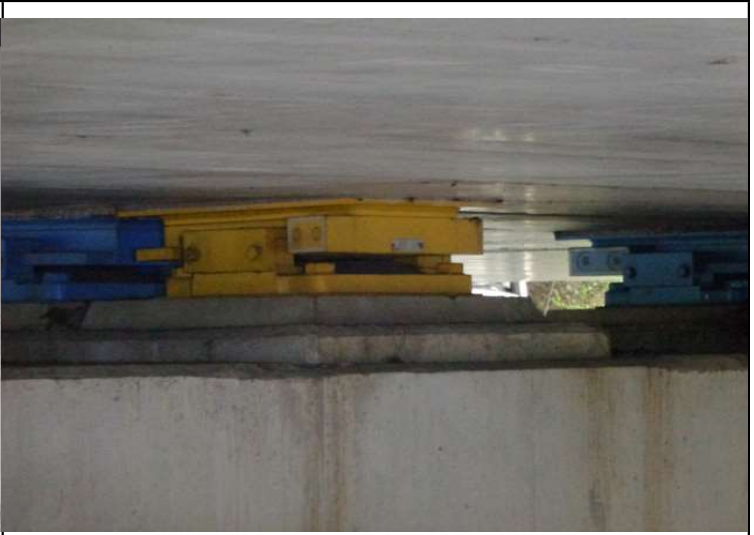
| 위치 | P1 | 받침장치 | 도면번호 | JM-이리교-5 |

| 공구 | 사업소 | 구조물 명 | 도 면 번 호 | 연 번 | 경간 | 부재 | 세부 위치 | 손상 내용 | 세부 손상유형 | 폭 | | 연장 | | 개소 | 총량 | | 하자 여부 | 비고 |
|---|---|---|---|---|---|---|---|---|---|---|---|---|---|---|---|---|---|---|
| 3-2 | 전북 | 이리교 | JM-이리교-5 | JM-이리교-5-6 | P1 | 받침장치 | 받침콘크리트 | 물탈 파손 | | 0.1 | m | 0.1 | m | 1EA | 0.01 | m' | 하자 | 17하 |

| 내용 | 물탈 파손 | 0.1m, 0.1m, 1EA | 연번 | JM-이리교-5-6 |

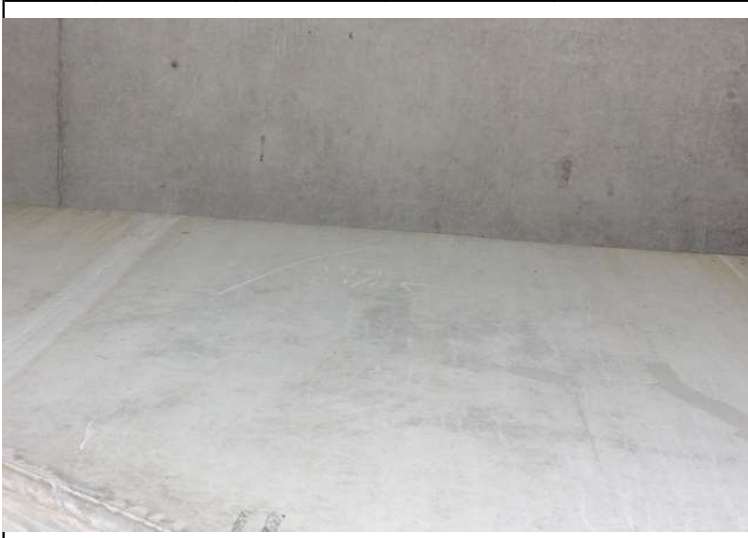
| 위치 | P1 | 교각 | 도면번호 | JM-이리교-5 |

| 공구 | 사업소 | 구조물 명 | 도 면 번 호 | 연 번 | 경간 | 부재 | 세부 위치 | 손상 내용 | 세부 손상유형 | 폭 | | 연장 | | 개소 | 총량 | | 하자 여부 | 비고 |
|---|---|---|---|---|---|---|---|---|---|---|---|---|---|---|---|---|---|---|
| 3-2 | 전북 | 이리교 | JM-이리교-5 | JM-이리교-5-7 | P1 | 교각 | 코핑 | 균열(0.3mm미만) | | 0.1 | mm | 0.5 | m | 1EA | 0.50 | m | 하자 | 17하 |

| 내용 | 균열(0.3mm미만) | 0.1mm, 0.5m, 1EA | 연번 | JM-이리교-5-7 |

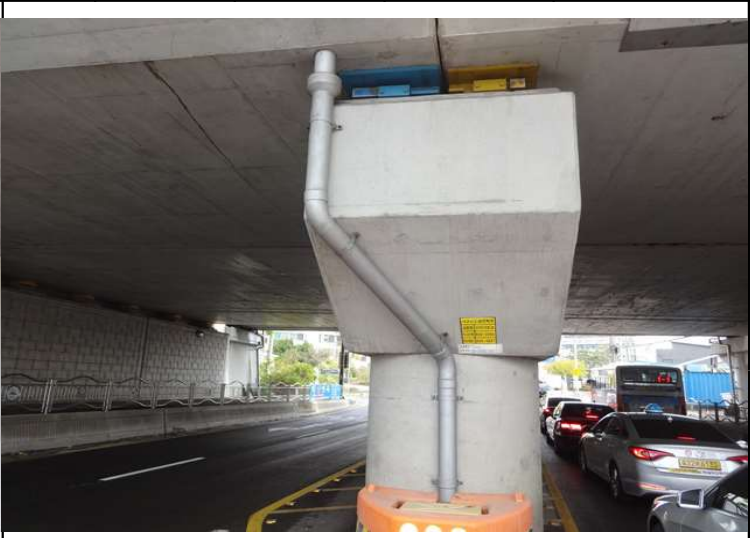
| 위치 | P1 | 교각 | 도면번호 | JM-이리교-5 |

| 공구 | 사업소 | 구조물 명 | 도 면 번 호 | 연 번 | 경간 | 부재 | 세부 위치 | 손상 내용 | 세부 손상유형 | 폭 | | 연장 | | 개소 | 총량 | | 하자 여부 | 비고 |
|---|---|---|---|---|---|---|---|---|---|---|---|---|---|---|---|---|---|---|
| 3-2 | 전북 | 이리교 | JM-이리교-5 | JM-이리교-5-8 | P1 | 교각 | 정면 | 누수 | | 1.0 | m | 5.0 | m | 1EA | 5.00 | m' | 하자 | 18상 |

| 내용 | 누수 | 1m, 5m, 1EA | 연번 | JM-이리교-5-8 |

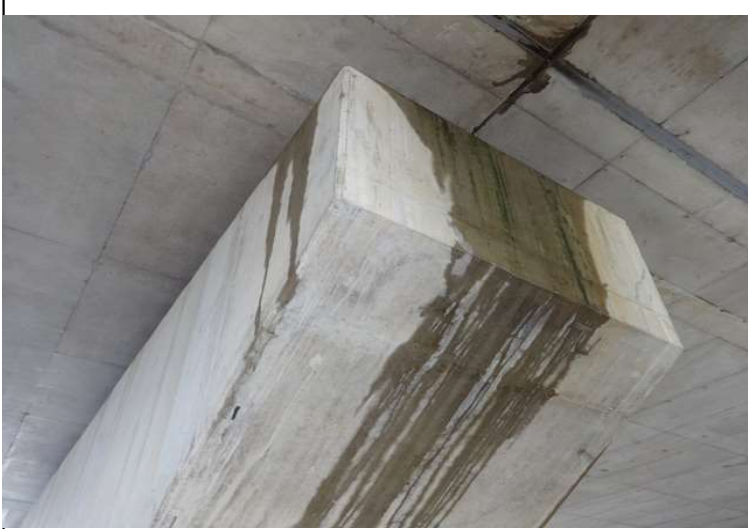
| 위치 | P1 | 교각 | 도면번호 | JM-이리교-5 |

| 공구 | 사업소 | 구조물 명 | 도 면 번 호 | 연 번 | 경간 | 부재 | 세부 위치 | 손상 내용 | 세부 손상유형 | 폭 | | 연장 | | 개소 | 총량 | | 하자 여부 | 비고 |
|---|---|---|---|---|---|---|---|---|---|---|---|---|---|---|---|---|---|---|
| 3-2 | 전북 | 이리교 | JM-이리교-5 | JM-이리교-5-9 | P1 | 교각 | 배면 | 누수흔적 | | 0.1 | m | 0.1 | m | 1EA | 0.01 | m' | 하자 | 18상 |

| 내용 | 누수흔적 | 0.1m, 0.1m, 1EA | 연번 | JM-이리교-5-9 |

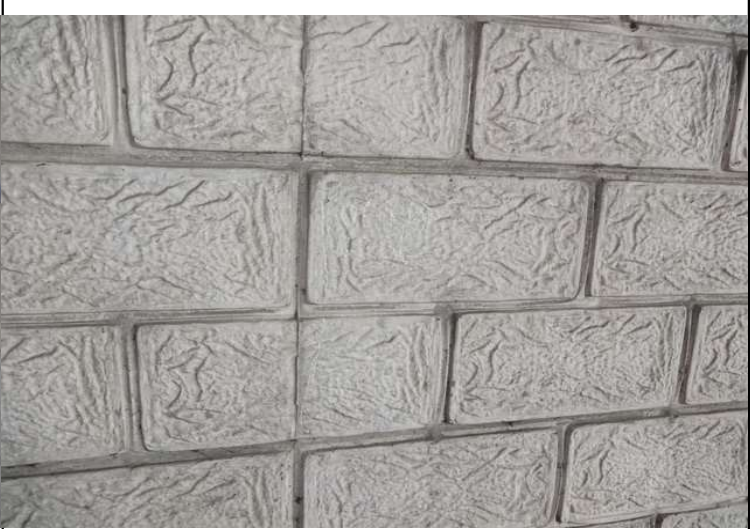
| 위치 | A1 | 교대 | 도면번호 | JM-이리교-6 |

| 공구 | 사업소 | 구조물 명 | 도 면 번 호 | 연 번 | 경간 | 부재 | 세부 위치 | 손상 내용 | 세부 손상유형 | 폭 | | 연장 | | 개소 | 총량 | | 하자 여부 | 비고 |
|---|---|---|---|---|---|---|---|---|---|---|---|---|---|---|---|---|---|---|
| 3-2 | 전북 | 이리교 | JM-이리교-6 | JM-이리교-6-1 | A1 | 교대 | 정면 | 균열(0.3mm미만) | | 0.2 | mm | 1.0 | m | 1EA | 1.00 | m | 하자 | 17하 |

| 내용 | 균열(0.3mm미만) | 0.2mm, 1m, 1EA | 연번 | JM-이리교-6-1 |

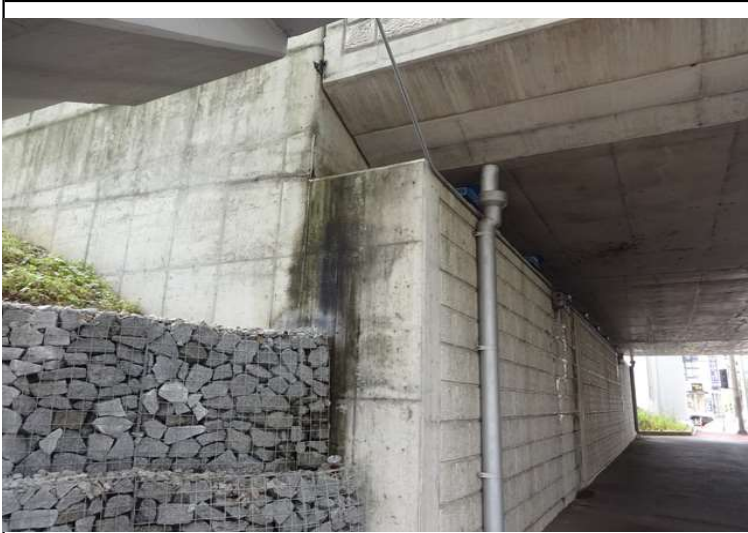
| 위치 | A2 | 교대 | 도면번호 | JM-이리교-7 |

| 공구 | 사업소 | 구조물 명 | 도 면 번 호 | 연 번 | 경간 | 부재 | 세부 위치 | 손상 내용 | 세부 손상유형 | 폭 | | 연장 | | 개소 | 총량 | | 하자 여부 | 비고 |
|---|---|---|---|---|---|---|---|---|---|---|---|---|---|---|---|---|---|---|
| 3-2 | 전북 | 이리교 | JM-이리교-7 | JM-이리교-7-1 | A2 | 교대 | 좌측면 | 기타 | 콘크리트 변색(오염) | 0.3 | m | 1.4 | m | 1EA | 0.42 | m' | 하자 | 15하 |

| 내용 | 콘크리트 변색(오염) | 0.3m, 1.4m, 1EA | 연번 | JM-이리교-7-1 |

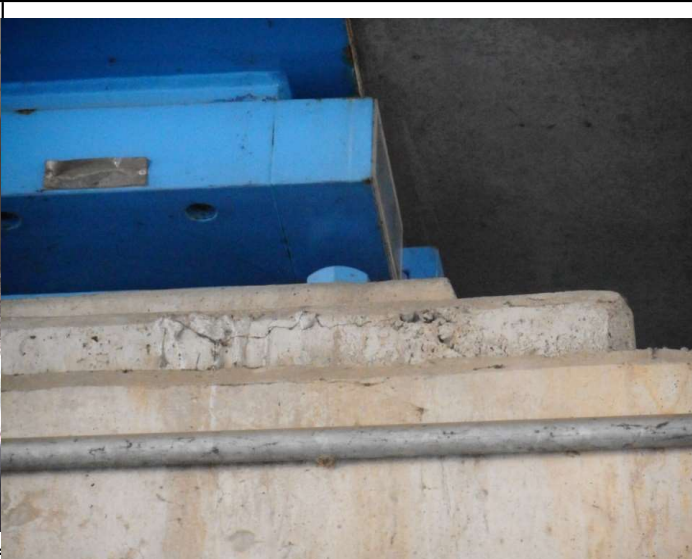
| 위치 | A2 | 받침장치 | 도면번호 | JM-이리교-7 |

| 공구 | 사업소 | 구조물 명 | 도 면 번 호 | 연 번 | 경간 | 부재 | 세부 위치 | 손상 내용 | 세부 손상유형 | 폭 | | 연장 | | 개소 | 총량 | | 하자 여부 | 비고 |
|---|---|---|---|---|---|---|---|---|---|---|---|---|---|---|---|---|---|---|
| 3-2 | 전북 | 이리교 | JM-이리교-7 | JM-이리교-7-2 | A2 | 받침장치 | 받침콘크리트 | 재료분리 | | 0.1 | m | 0.1 | m | 1EA | 0.01 | m' | 하자 | 16상 |

| 내용 | 재료분리 | 0.1m, 0.1m, 1EA | 연번 | JM-이리교-7-2 |

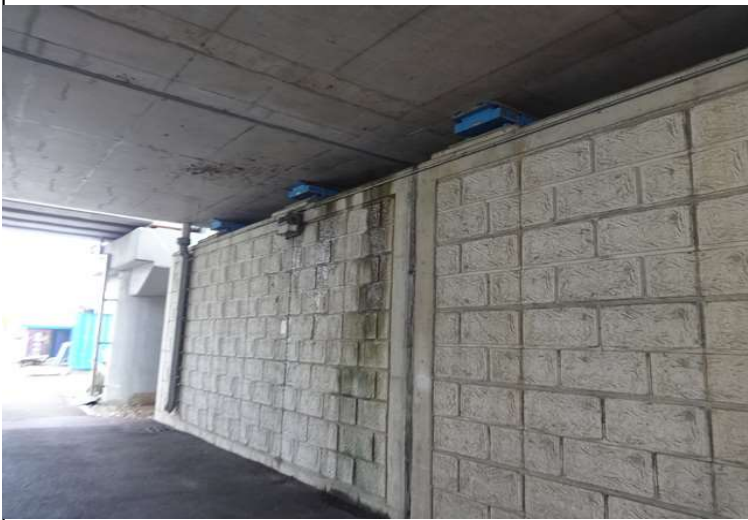
| 위치 | A2 | 교대 | 도면번호 | JM-이리교-7 |

| 공구 | 사업소 | 구조물 명 | 도 면 번 호 | 연 번 | 경간 | 부재 | 세부 위치 | 손상 내용 | 세부 손상유형 | 폭 | | 연장 | | 개소 | 총량 | | 하자 여부 | 비고 |
|---|---|---|---|---|---|---|---|---|---|---|---|---|---|---|---|---|---|---|
| 3-2 | 전북 | 이리교 | JM-이리교-7 | JM-이리교-7-3 | A2 | 교대 | 정면 | 누수흔적 | | 2.0 | m | 5.0 | m | 1EA | 10.00 | m' | 하자 | 18상 |

| 내용 | 누수흔적 | 2m, 5m, 1EA | 연번 | JM-이리교-7-3 |
