## 손상 집계 표

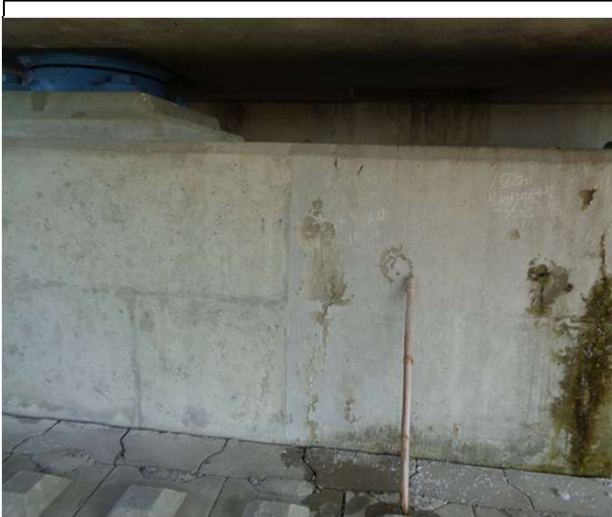
| 위치 | A1-1 | 내부 | 도면번호 | JM-용암교(교대,교각)-1 |

| 구 | 시업소 | 구조물 명 | 도 면 번 호 | 연 번 | 경간 | 부재 | 세부 위치 | 손상 내용 | 측 | | 연장 | | 개소 | 총량 | | 하자 여부 | 비고 |
|---|---|---|---|---|---|---|---|---|---|---|---|---|---|---|---|---|---|
| 3-3 | 정음 | 용암교 | JM-용암교(교대,교각)-1 | JM-용암교(교대,교각)-A1-1 | A1-1 | 교대 | 내부 | 균열(0.3mm미만) | 0.2 | mm | 1.0 | m | 1EA | 1.00 | m | 하자 | 16상 |

| 내용 | 균열(0.3mm미만) | 0.2mm, 1m, 1EA | 연번 | JM-용암교(교대,교각)-A1-1 |

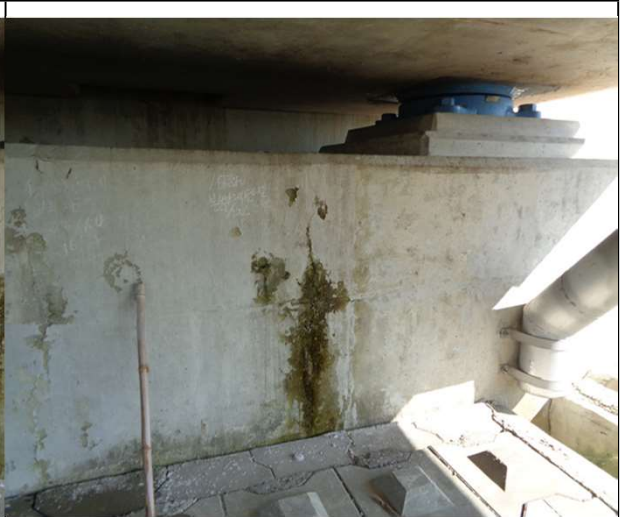
| 위치 | A1-1 | 내부 | 도면번호 | JM-용암교(교대,교각)-1 |

| 구 | 시업소 | 구조물 명 | 도 면 번 호 | 연 번 | 경간 | 부재 | 세부 위치 | 손상 내용 | 측 | | 연장 | | 개소 | 총량 | | 하자 여부 | 비고 |
|---|---|---|---|---|---|---|---|---|---|---|---|---|---|---|---|---|---|
| 3-3 | 정음 | 용암교 | JM-용암교(교대,교각)-1 | JM-용암교(교대,교각)-A1-2 | A1-1 | 교대 | 내부 | 균열(0.3mm미만) | 0.2 | mm | 0.6 | m | 1EA | 0.60 | m | 하자 | 16상 |

| 내용 | 균열(0.3mm미만) | 0.2mm, 0.6m, 1EA | 연번 | JM-용암교(교대,교각)-A1-2 |

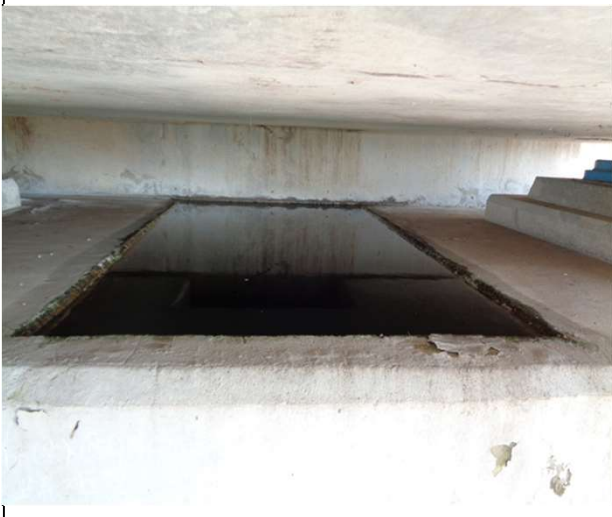
| 위치 | A1-1 | 내부 | 도면번호 | JM-용암교(교대,교각)-1 |

| 구 | 시업소 | 구조물 명 | 도 면 번 호 | 연 번 | 경간 | 부재 | 세부 위치 | 손상 내용 | 측 | | 연장 | | 개소 | 총량 | | 하자 여부 | 비고 |
|---|---|---|---|---|---|---|---|---|---|---|---|---|---|---|---|---|---|
| 3-3 | 정음 | 용암교 | JM-용암교(교대,교각)-1 | JM-용암교(교대,교각)-A1-3 | A1-1 | 교대 | 내부 | 기타 | - | - | - | - | 1EA | 1.00 | EA | 하자 | 17상 |

| 내용 | 체수 | 1EA | 연번 | JM-용암교(교대,교각)-A1-3 |

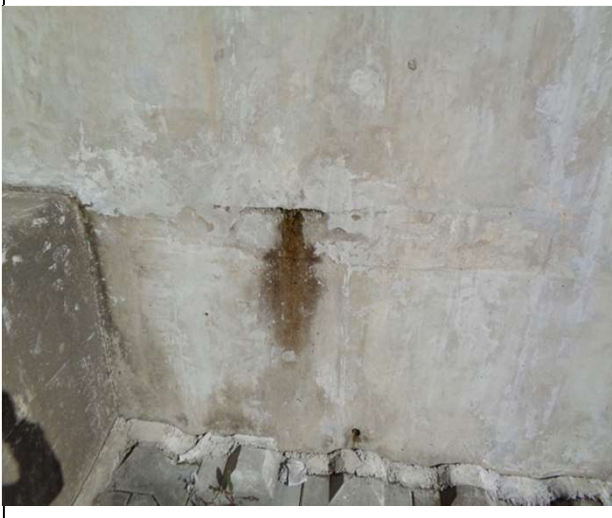
| 위치 | A1-1 | 내부 | 도면번호 | JM-용암교(교대,교각)-1 |

| 구 | 시업소 | 구조물 명 | 도 면 번 호 | 연 번 | 경간 | 부재 | 세부 위치 | 손상 내용 | 측 | | 연장 | | 개소 | 총량 | | 하자 여부 | 비고 |
|---|---|---|---|---|---|---|---|---|---|---|---|---|---|---|---|---|---|
| 3-3 | 정음 | 용암교 | JM-용암교(교대,교각)-1 | JM-용암교(교대,교각)-A1-5 | A1-1 | 교대 | 내부 | 누수 | - | - | 0.2 | m | 1EA | 0.20 | m | 하자 | 17하 |

| 내용 | 누수 | 0.2m, 1EA | 연번 | JM-용암교(교대,교각)-A1-5 |

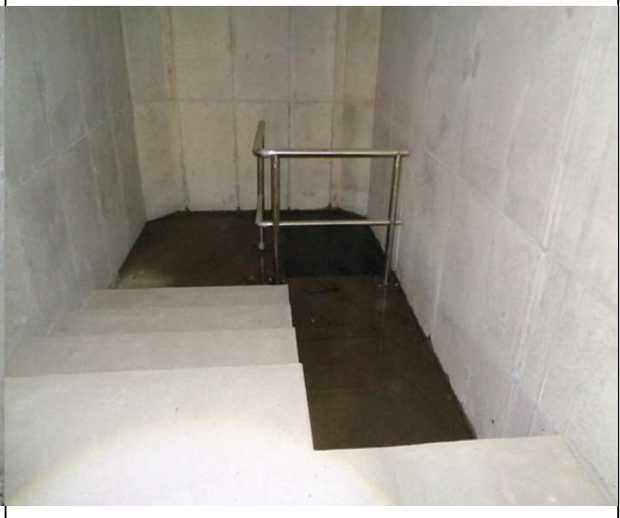
| 위치 | A1-2 | 내부 | 도면번호 | JM-용암교(교대,교각)-2 |

| 구 | 시업소 | 구조물 명 | 도 면 번 호 | 연 번 | 경간 | 부재 | 세부 위치 | 손상 내용 | 측 | | 연장 | | 개소 | 총량 | | 하자 여부 | 비고 |
|---|---|---|---|---|---|---|---|---|---|---|---|---|---|---|---|---|---|
| 3-3 | 정음 | 용암교 | JM-용암교(교대,교각)-2 | JM-용암교(교대,교각)-A1-2-1 | A1-2 | 교대 | 내부 | 기타 | - | - | - | - | 1EA | 1.00 | EA | 하자 | 15상 |

| 내용 | 체수 | 1EA | 연번 | JM-용암교(교대,교각)-A1-2-1 |

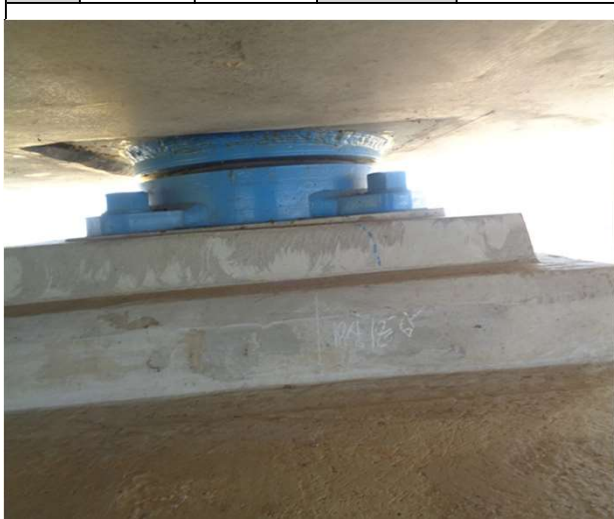
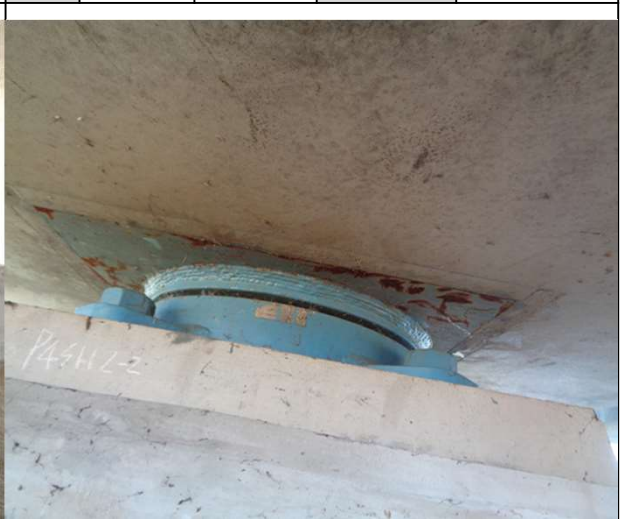
| 위치 | P2 | 받침콘크리트 | 도면번호 | JM-용암교(교대,교각)-4 | 위치 | P4 | 받침본체 | 도면번호 | JM-용암교(교대,교각)-6 |

| 구 | 시업소 | 구조물 명 | 도 면 번 호 | 연 번 | 경간 | 부재 | 세부 위치 | 손상 내용 | 측 | | 연장 | | 개소 | 총량 | | 하자 여부 | 비고 |
|---|---|---|---|---|---|---|---|---|---|---|---|---|---|---|---|---|---|
| 3-3 | 정음 | 용암교 | JM-용암교(교대,교각)-4 | JM-용암교(교대,교각)-4-3 | P2 | 받침장지 | 받침콘크리트 | 균열(0.3mm미만) | 0.2 | mm | 0.2 | m | 1EA | 0.20 | m | 하자 | 18상 |
| 3-3 | 정음 | 용암교 | JM-용암교(교대,교각)-6 | JM-용암교(교대,교각)-6-1 | P4 | 받침장지 | 받침본체 | 기타 | 0.5 | m | 0.5 | m | 1EA | 0.25 | m' | 하자 | 15상 |

| 내용 | 균열(0.3mm미만) | 0.2mm, 0.2m, 1EA | 연번 | JM-용암교(교대,교각)-4-3 | 내용 | 기타 | 0.5m, 0.5m, 1EA | 연번 | JM-용암교(교대,교각)-6-1 |

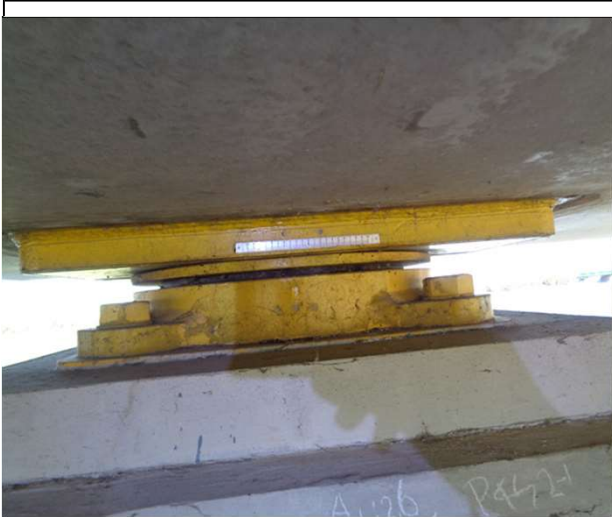
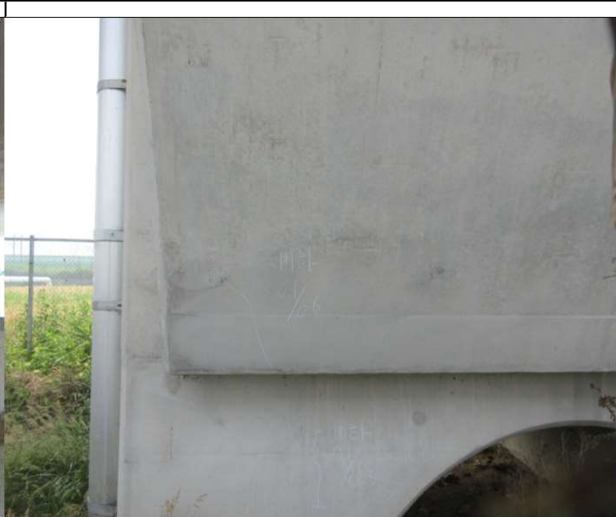
| 위치 | P4 | 받침본체 | 도면번호 | JM-용암교(교대,교각)-6 | 위치 | P4 | 기둥 | 도면번호 | JM-용암교(교대,교각)-6 |

| 구 | 시업소 | 구조물 명 | 도 면 번 호 | 연 번 | 경간 | 부재 | 세부 위치 | 손상 내용 | 측 | | 연장 | | 개소 | 총량 | | 하자 여부 | 비고 |
|---|---|---|---|---|---|---|---|---|---|---|---|---|---|---|---|---|---|
| 3-3 | 정음 | 용암교 | JM-용암교(교대,교각)-6 | JM-용암교(교대,교각)-6-2 | P4 | 받침장지 | 받침본체 | 기타 | - | - | - | - | 1EA | 1.00 | EA | 하자 | 15상 |
| 3-3 | 정음 | 용암교 | JM-용암교(교대,교각)-6 | JM-용암교(교대,교각)-6-3 | P4 | 교각 | 기둥 | 균열(0.3mm미만) | 0.1 | mm | 0.6 | m | 1EA | 0.60 | m | 하자 | 17하 |

| 내용 | 받침게이지불량 | 1EA | 연번 | JM-용암교(교대,교각)-6-2 | 내용 | 0 | 0.1mm, 0.6m, 1EA | 연번 | JM-용암교(교대,교각)-6-3 |

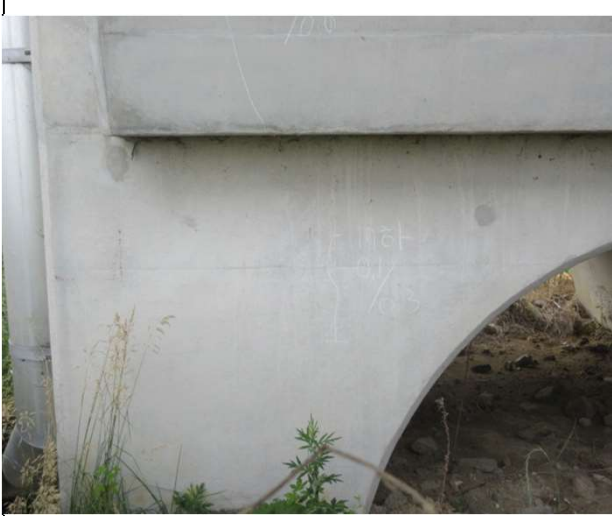
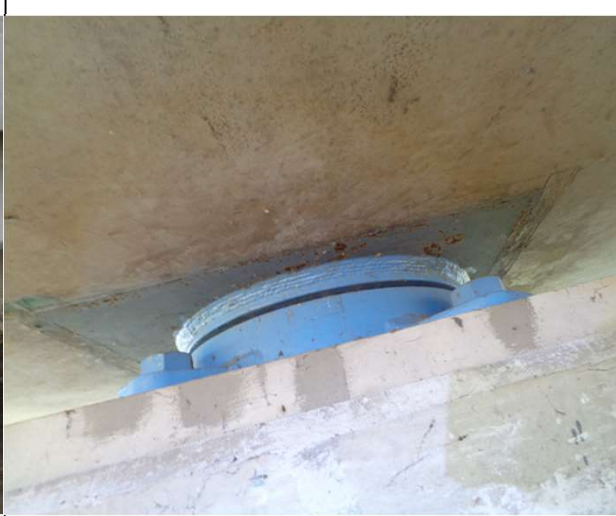
| 위치 | P4 | 기둥 | 도면번호 | JM-용암교(교대,교각)-6 | 위치 | P5 | 받침본체 | 도면번호 | JM-용암교(교대,교각)-7 |

| 구 | 시업소 | 구조물 명 | 도 면 번 호 | 연 번 | 경간 | 부재 | 세부 위치 | 손상 내용 | 측 | | 연장 | | 개소 | 총량 | | 하자 여부 | 비고 |
|---|---|---|---|---|---|---|---|---|---|---|---|---|---|---|---|---|---|
| 3-3 | 정음 | 용암교 | JM-용암교(교대,교각)-6 | JM-용암교(교대,교각)-6-4 | P4 | 교각 | 기둥 | 균열(0.3mm미만) | 0.1 | mm | 0.3 | m | 1EA | 0.30 | m | 하자 | 17하 |

| 내용 | 균열(0.3mm미만) | 0.1mm, 0.3m, 1EA | 연번 | JM-용암교(교대,교각)-6-4 | 내용 | 기타 | 0.2m, 0.4m, 2EA | 연번 | JM-용암교(교대,교각)-7-1 |

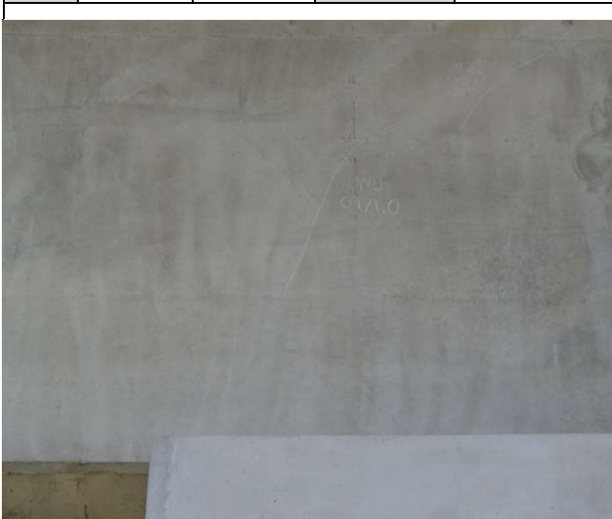
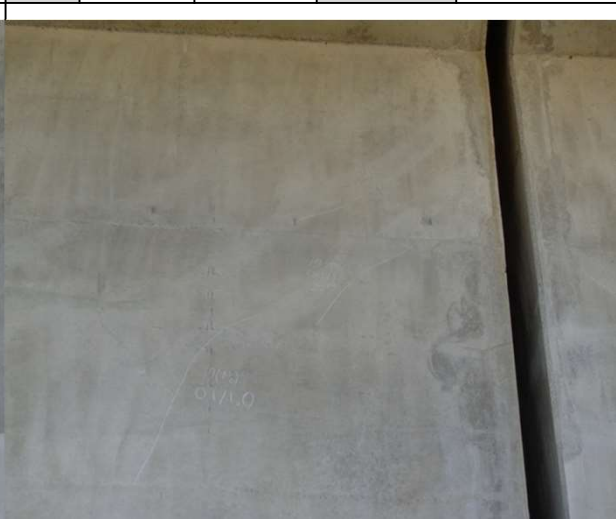
| 위치 | P6 | 기둥 | 도면번호 | JM-용암교(교대,교각)-8 | 위치 | P6 | 기둥 | 도면번호 | JM-용암교(교대,교각)-8 |

| 구 | 시업소 | 구조물 명 | 도 면 번 호 | 연 번 | 경간 | 부재 | 세부 위치 | 손상 내용 | 측 | | 연장 | | 개소 | 총량 | | 하자 여부 | 비고 |
|---|---|---|---|---|---|---|---|---|---|---|---|---|---|---|---|---|---|
| 3-3 | 정음 | 용암교 | JM-용암교(교대,교각)-8 | JM-용암교(교대,교각)-8-1 | P6 | 교각 | 기둥 | 균열(0.3mm미만) | 0.1 | mm | 0.7 | m | 1EA | 0.70 | m | 하자 | 17하 |
| 3-3 | 정음 | 용암교 | JM-용암교(교대,교각)-8 | JM-용암교(교대,교각)-8-2 | P6 | 교각 | 기둥 | 균열(0.3mm미만) | 0.1 | m | 0.4 | m | 1EA | 0.40 | m | 하자 | 17하 |

| 내용 | 균열(0.3mm미만) | 0.1mm, 0.7m, 1EA | 연번 | JM-용암교(교대,교각)-8-1 | 내용 | 균열(0.3mm미만) | 0.1m, 0.4m, 1EA | 연번 | JM-용암교(교대,교각)-8-2 |

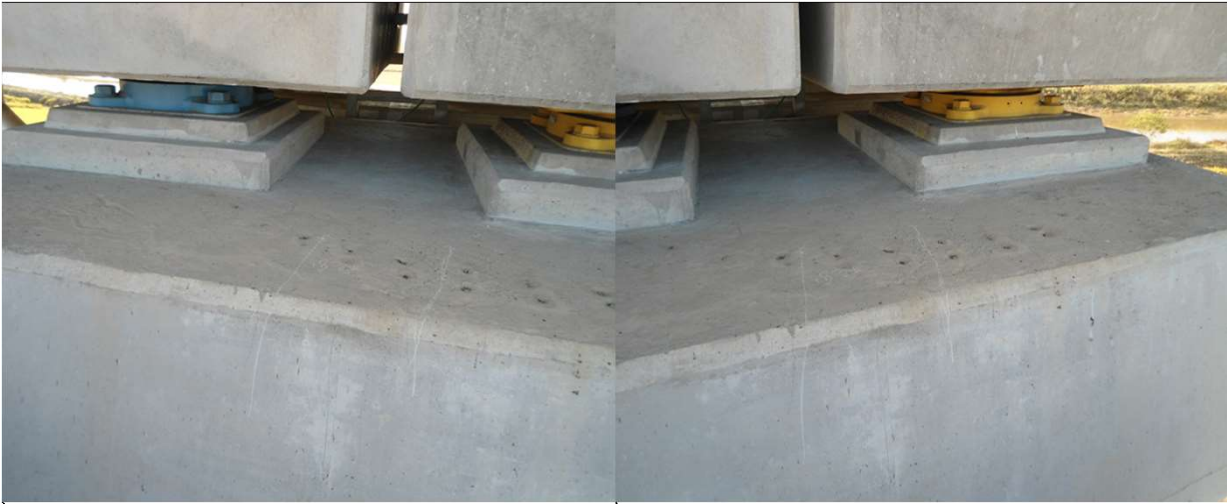
| 위치 | P93 | 코핑 | 도면번호 | JM-용암교(교대,교각)-95 | 위치 | P93 | 코핑 | 도면번호 | JM-용암교(교대,교각)-95 |

| 구분 | 시업소 | 구조물 명 | 도 면 번 호 | 연 번 | 경간 | 부재 | 세부 위치 | 손상 내용 | 측 | | 연장 | | 개소 | 총량 | | 하자 여부 | 비고 |
|---|---|---|---|---|---|---|---|---|---|---|---|---|---|---|---|---|---|
| 3-3 | 정음 | 용암교 | JM-용암교(교대,교각)-95 | JM-용암교(교대,교각)-95-2 | P93 | 교각 | 코방 | 균열(0.3mm미만) | 0.2 | mm | 1.5 | m | 1EA | 1.50 | m | 하자 | 17하 |
| 3-3 | 정음 | 용암교 | JM-용암교(교대,교각)-95 | JM-용암교(교대,교각)-95-3 | P93 | 교각 | 코방 | 균열(0.3mm미만) | 0.2 | mm | 1.0 | m | 1EA | 1.00 | m | 하자 | 17하 |

| 내용 | 균열(0.3mm미만) | 0.2mm, 1.5m, 1EA | 연번 | JM-용암교(교대,교각)-95-2 | 내용 | 균열(0.3mm미만) | 0.2m, 1m, 1EA | 연번 | JM-용암교(교대,교각)-95-3 |

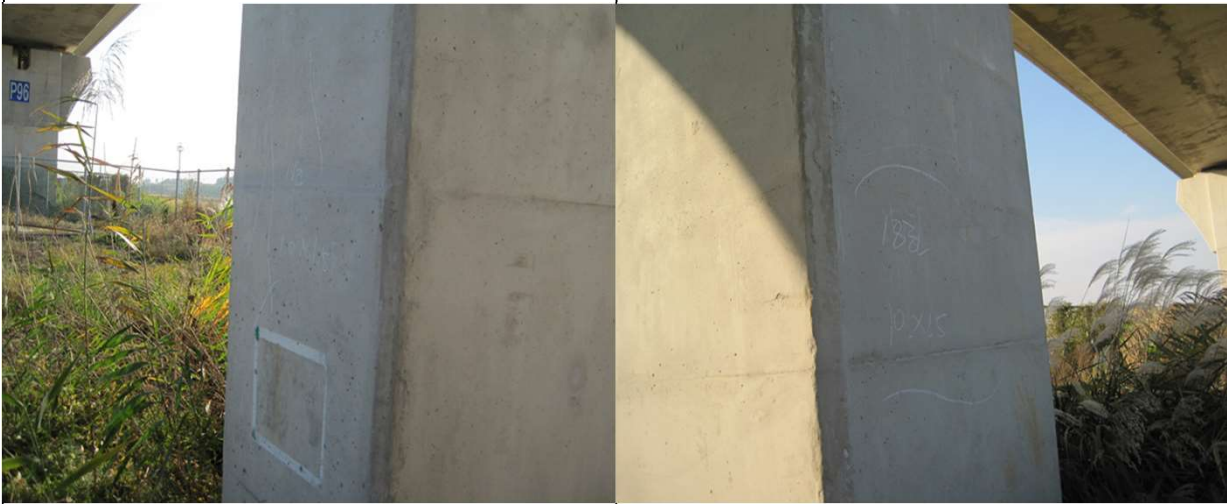
| 위치 | P95 | 기둥 | 도면번호 | JM-용암교(교대,교각)-97 | 위치 | P95 | 기둥 | 도면번호 | JM-용암교(교대,교각)-97 |

| 구분 | 시업소 | 구조물 명 | 도 면 번 호 | 연 번 | 경간 | 부재 | 세부 위치 | 손상 내용 | 측 | | 연장 | | 개소 | 총량 | | 하자 여부 | 비고 |
|---|---|---|---|---|---|---|---|---|---|---|---|---|---|---|---|---|---|
| 3-3 | 정음 | 용암교 | JM-용암교(교대,교각)-97 | JM-용암교(교대,교각)-97-1 | P95 | 교각 | 기둥 | 망상균열 | 1.0 | m | 1.5 | m | 1EA | 1.50 | m | 하자 | 17하 |
| 3-3 | 정음 | 용암교 | JM-용암교(교대,교각)-97 | JM-용암교(교대,교각)-97-2 | P95 | 교각 | 기둥 | 망상균열 | 1.0 | m | 1.0 | m | 1EA | 1.00 | m | 하자 | 17하 |

| 내용 | 망상균열 | 1mm, 1.5m, 1EA | 연번 | JM-용암교(교대,교각)-97-1 | 내용 | 망상균열 | 1mm, 1m, 1EA | 연번 | JM-용암교(교대,교각)-97-2 |

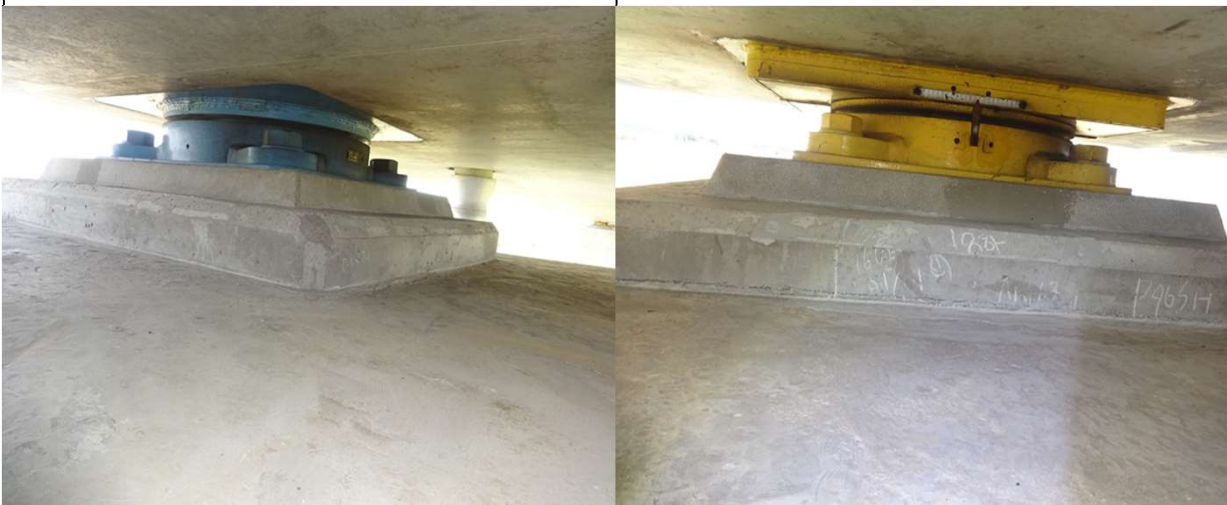
| 위치 | P96 | 받침콘크리트 | 도면번호 | JM-용암교(교대,교각)-98 | 위치 | P96 | 받침콘크리트 | 도면번호 | JM-용암교(교대,교각)-98 |

| 구분 | 시업소 | 구조물 명 | 도 면 번 호 | 연 번 | 경간 | 부재 | 세부 위치 | 손상 내용 | 측 | | 연장 | | 개소 | 총량 | | 하자 여부 | 비고 |
|---|---|---|---|---|---|---|---|---|---|---|---|---|---|---|---|---|---|
| 3-3 | 정음 | 용암교 | JM-용암교(교대,교각)-98 | JM-용암교(교대,교각)-98-2 | P96 | 받침장치 | 받침콘크리트 | 균열(0.3mm미만) | 0.1 | mm | 0.1 | m | 1EA | 0.10 | m | 하자 | 16상 |

| 내용 | 기타 | 0.1mm, 0.1m, 1EA | 연번 | JM-용암교(교대,교각)-98-1 | 내용 | 균열(0.3mm미만) | 0.1mm, 0.1m, 1EA | 연번 | JM-용암교(교대,교각)-98-2 |

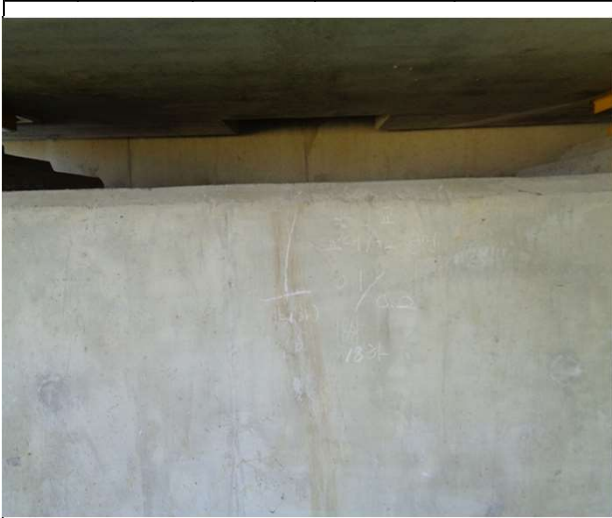
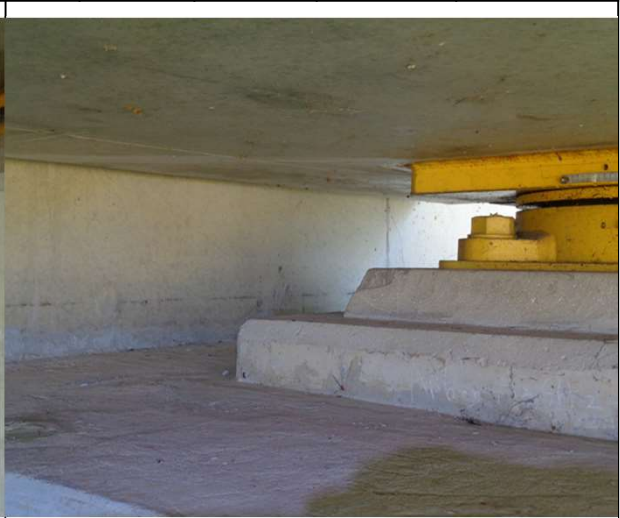
| 위치 | A2-1 | 전면 | 도면번호 | JM-용암교(교대,교각)-140 | 위치 | A2-1 | 받침물탈 | 도면번호 | JM-용암교(교대,교각)-140 |

| 구분 | 시업소 | 구조물 명 | 도 면 번 호 | 연 번 | 경간 | 부재 | 세부 위치 | 손상 내용 | 측 | | 연장 | | 개소 | 총량 | | 하자 여부 | 비고 |
|---|---|---|---|---|---|---|---|---|---|---|---|---|---|---|---|---|---|
| 3-3 | 정음 | 용암교 | JM-용암교(교대,교각)-141 | JM-용암교(교대,교각)-140-3 | A2-1 | 받침장치 | 받침물탈 | 파손 | 0.1 | m | 0.1 | m | 1EA | 0.01 | m | 하자 | 16상 |

| 내용 | 균열(0.3mm미만) | 0.1mm, 0.1m, 1EA | 연번 | JM-용암교(교대,교각)-140-2 | 내용 | 파손 | 0.1mm, 0.1m, 1EA | 연번 | JM-용암교(교대,교각)-140-3 |

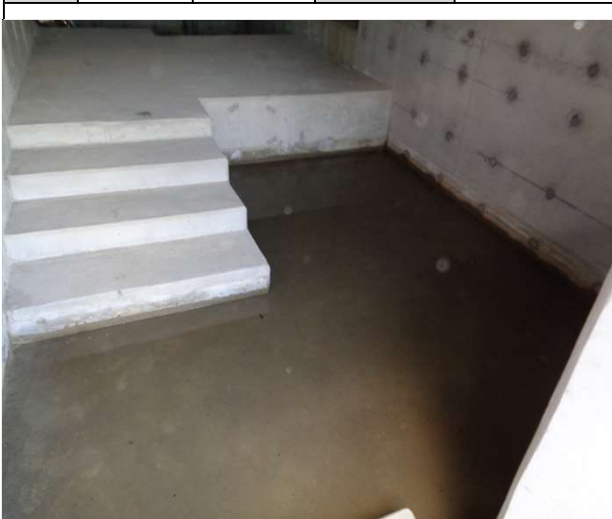
| 위치 | A2-2 | 내부 | 도면번호 | JM-용암교(교대,교각)-141 | 위치 | | | 도면번호 | |

| 구분 | 시업소 | 구조물 명 | 도 면 번 호 | 연 번 | 경간 | 부재 | 세부 위치 | 손상 내용 | 측 | | 연장 | | 개소 | 총량 | | 하자 여부 | 비고 |
|---|---|---|---|---|---|---|---|---|---|---|---|---|---|---|---|---|---|
| 3-3 | 정음 | 용암교 | JM-용암교(교대,교각)-141 | JM-용암교(교대,교각)-141-1 | A2-2 | 교대 | 내부 | 기타 | - | - | - | - | 1EA | 1.00 | EA | 하자 | 15상 |

| 내용 | 기타 | mm, m, 1EA | 연번 | JM-용암교(교대,교각)-141-1 | 내용 | | | 연번 | |
