# 제 4 장 시설물의 상태평가

백옥포교 인천방향의 현장조사 및 시험결과에 의한 상태평가를 수행한 결과, 구조물에 영향을 미칠만한 손상은 조사되지 않은 상태로서 기능 발휘에는 지장이 없으며 내구성 증진을 위하여 일부의 보수가 필요한 상태인 'B등급'으로 산정되었다.

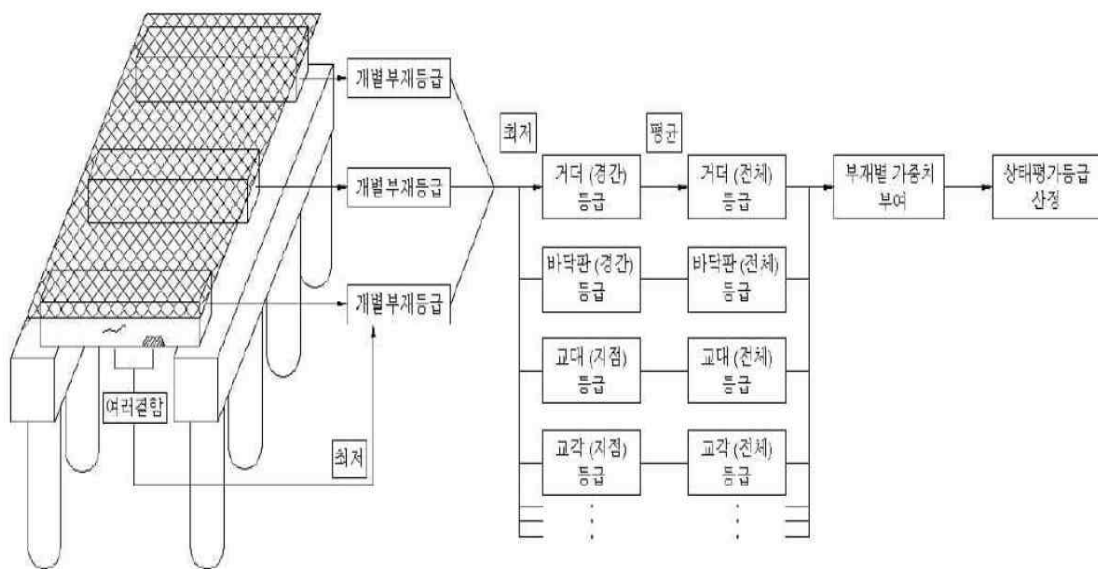
【그림 4.1】 전체 교량의 상태평가 결과 산정 방법

구조형식이 같은 부재에 대해 부재별로 평균하여 부재 상태평가를 결정한 후 구조형식에 다른 부재별 가중치를 적용하여 환산 결함도 점수를 구한다.

환산 결함도 점수는 시설물 전체의 상태평가 결과를 산정하기 위한 기준값이며, 【표 4.3】의 결함도 점수 범위에 따른 기준을 적용하여 시설물 전체에 대한 상태평가 결과를 구한다.
