# 상 태 평 가

# 제 5장 상태평가

- 상태평가 결함도 점수 = 0.194 'B' 등급 (결함도 범위 :  $0.13 \leq x < 0.26$ )
- 상태평가 결과, 교량의 주요 부재에 손상 및 결함이 일부 발생하여 내구성 유지를 위하여 부분 보수가 필요한 상태임.

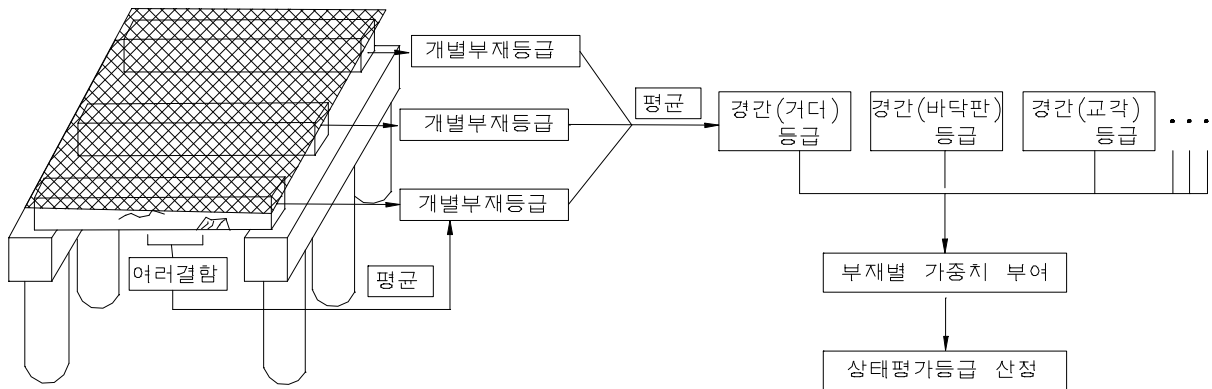
&lt;그림 5.2.1&gt; 상태평가등급 산정과정의 예

- 본교 : 같은 구조 형식별로 분류한 후 부재별로 평균한다. 구조형식에 따른 가중치를 적용하여 환산 결함도 점수를 구한다.
- 램프교 : 각 램프에 대해 별도로 평가하며, 램프교 전체를 대표하는 상태평가 결과는 산정하지 않는다.
- 전체교량 : 길이와 차선에 따른 가중치를 적용하여 종합평가 시 본교와 접속교 및 램프교를 모두 포함하여 최종 상태평가 결과를 산정한다.
