## 제 5 장

# 상 태 평 가

# 제 5장 상태평가

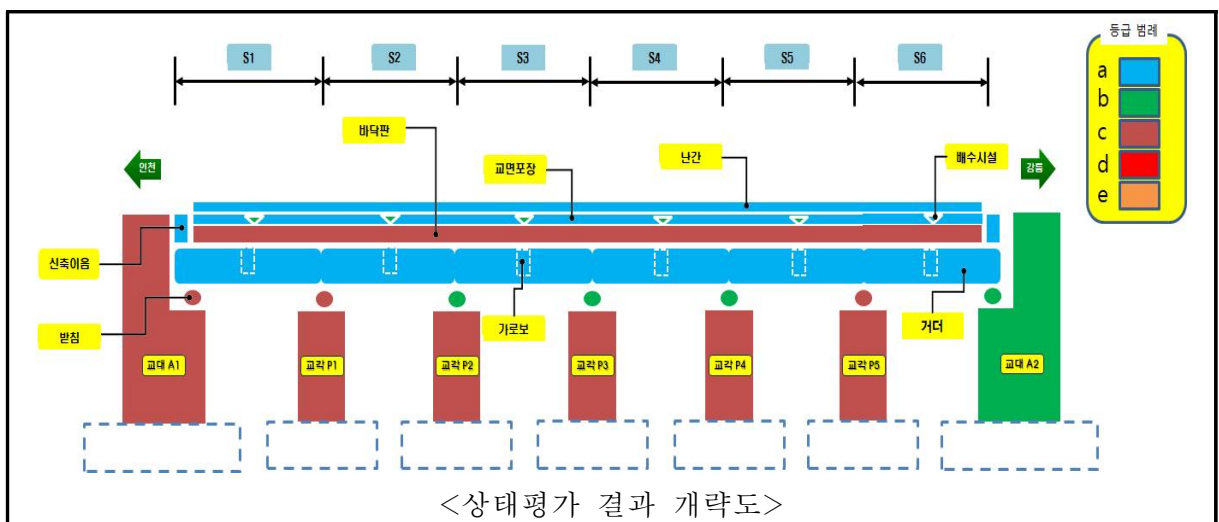
- 상태평가 결함도 점수 = 0.228 'B' 등급 (결함도 범위 :  $0.13 \leq x < 0.26$ )
- 상태평가 결과, 교량의 주요 부재에 손상 및 결함이 일부 발생하여 내구성 유지를 위하여 부분 보수가 필요한 상태임.

| 부재의 분류 | | 상부구조 | | 2차 부재 | 기타부재 | | | | 받침 | 하부 구조 | | 내구성 요소 | |
|---|---|---|---|---|---|---|---|---|---|---|---|---|---|
| 평균 | | 0.400 | 0.100 | 0.100 | 0.100 | 0.183 | 0.100 | 0.100 | 0.286 | 0.371 | 0.000 | 0.100 | 0.100 |
| 환산결함도 점수 | | 0.228 | | | | | | | | | | | |
| 상태평가 결과 | | B | | | | | | | | | | | |
