# 제 6 장 보수·보강 및 유지관리방안

본 과업 대상교량인 이호육교는 경기도 여주시 강천면 이호리에 위치하고 있으며, 1999년도에 준공되어 약 21년 정도의 공용기간이 경과하였으며, 상행 3차로, 하행3차로로 시공된 교량이다.

본 교량의 제원은 총연장 30.0m(1@30.0m), 폭 25.83m인 교량으로서, 상부구조는 PF Girder 형식, 하부구조 교대는 역T형 구조이고 기초는 강관파일 기초로 시공되어 있다. 교량의 평면 선형은 사각(90°)이 없는 직선( $R=\infty$ )을 이루고 있으며, 종단경사는 시점에서 종점으로 +0.3533%의 상향기울기를 형성하고 있다.

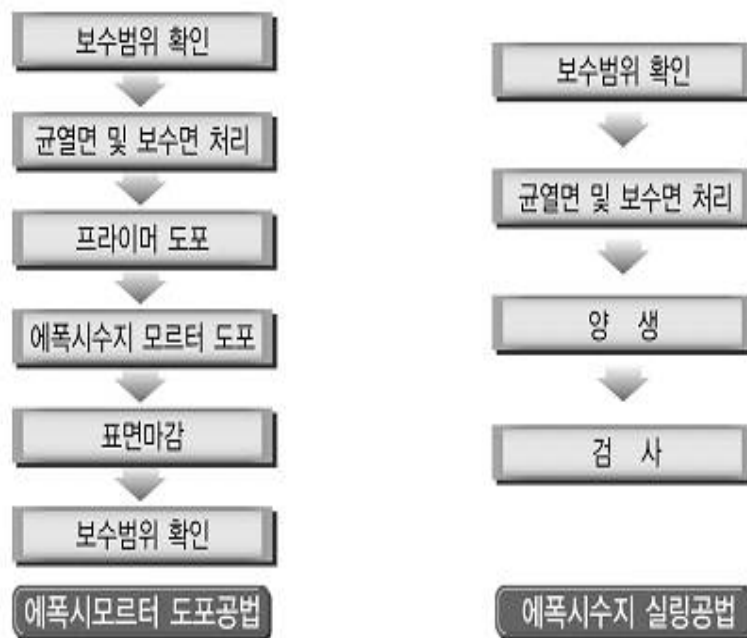
## 시 공 순 서

- ① 표면 피복할 범위를 도면 화하고 구조물 부위에 표시
- ② 손상부위를 피복할 부위의 청소는 다소 여유있게 와이어 브러쉬, 전통대패 등으로 실시
- ③ 바탕처리가 필요한 경우는 주걱으로 눌러서 표면 공극이나 흠집을 충분히 메움
- ④ 표면 바탕처리 후 경화가 완료되면(2~3일) 고운 사포를 이용하여 표면을 갈아내고 미분을 털어냄
- ⑤ 재료의 점도를 비롯한 물성 특성을 고려하여 붓으로 바르거나 에어레스 스프레이를 이용하여 초벌 바름
- ⑥ 표면 도막의 두께는 각 계단 일정한 두께로 형성하는 것이 보수효과와 내구성 측면에서 유리
- ⑦ 표면피복이 완료된 후는 주변 분진 또는 오물이 피복 면에 흡착되지 않도록 보호막을 설치
- ⑧ 표면처리 공법 시공시 일부구간에 박락 또는 손상 등이 있는 구간은 충전공법을 병용할 수 있도록 조치

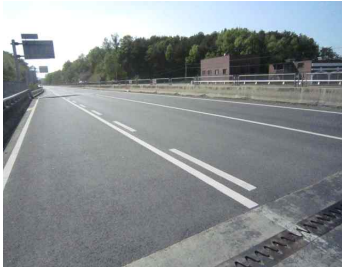
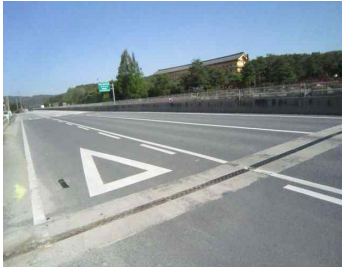
| 점 검 부 위 | | 점 검 항 목 |
|---|---|---|
| ▷ 신축이음 전후, 구조물 경계부 | | •단차, 침하 |
| ▷ 배수구 주변 | | •물고임, 이물질 퇴적 |
| 주요<br>부위 | <p>&lt;아스콘 포장&gt;</p> | <p>&lt;아스콘 포장&gt;</p> |
| 점<br>검<br>요<br>령 | <p>◦점검방법</p> <ul style="list-style-type: none"> <li>- 방호벽측 갓길에서 도보점검</li> <li>- 중차량 통행이 많은 차선, 곡선부 외측, 급정지 구간 주변의 손상 점검</li> <li>- 신축이음 전후 및 경계부의 단차 점검</li> <li>- 교면위 물고임 및 포트홀 점검(가급적 비온 직후 점검)</li> <li>- 포장의 노후화에 따른 종방향균열의 진전여부, 망상균열의 진전여부</li> </ul> <p>◦손상발생시 조치</p> <ul style="list-style-type: none"> <li>- 손상이 확인한 부분은 위치, 규모에 대하여 기록 후 사진 촬영</li> <li>- 포트홀의 직경이 20cm이상 혹은 종방향 단차가 30mm이상 발생하여 추가손상이 우려되거나 주행 안전성에 지장을 초래할 경우 즉시 보고하여 대책을 수립</li> </ul> <p>◦점검시 유의사항</p> <ul style="list-style-type: none"> <li>- 갓길은 교통사고의 위험이 높으므로 2인 1조로 하여 차량 진행방향과 반대방향으로 걸어가면서 점검</li> <li>- 상세조사를 실시할 경우 신호봉 등을 사용하여 차량 유도후 안전하게 점검</li> </ul> | |
