# 성능평가 결과 요약문

| 구 분 | 시설물명 | 노선 | 연장(m) | 상부형식 | 준공년도 | 비고 |
|---|---|---|---|---|---|---|
| 터널 | 오천터널(상행선) | 국도42호선 | 457.0 | NATM | 2004 | |

| 터널명 | 오천터널(상행선) | 노선명 | 국도42호선 |

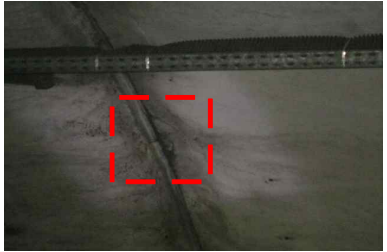
| 구 분 | 현 황 | 관리방안 | 관련사진 |
|---|---|---|---|
| 라이닝 | <ul style="list-style-type: none"> <li>•균열</li> <li>•조인트 들뜸/박락</li> </ul> | <ul style="list-style-type: none"> <li>•정기 및 차기 정밀안전점검 시 손상 수량 증가, 손상부 확대여부 확인</li> <li>- 손상 확대에 따라 보수시기 결정</li> <li>- 보수 시 품질 및 시공관리</li> <li>- 보수 후 재손상 발생여부 확인</li> </ul> | |

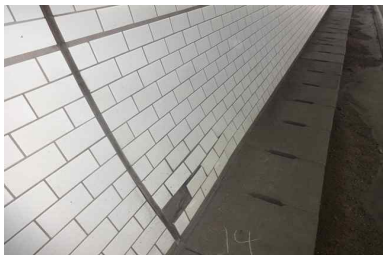
| 구 분 | 현 황 | 관리방안 | 관련사진 |
|---|---|---|---|
| 측벽부 | <ul style="list-style-type: none"> <li>•타일 균열 및 탈락</li> </ul> | <ul style="list-style-type: none"> <li>•정기 및 차기 정밀안전점검 시 손상 수량 증가, 발생여부 확인</li> <li>- 손상 확대에 따라 보수시기 결정</li> <li>- 보수 시 품질 및 시공관리</li> <li>- 보수 후 재손상 발생여부 확인</li> </ul> | |

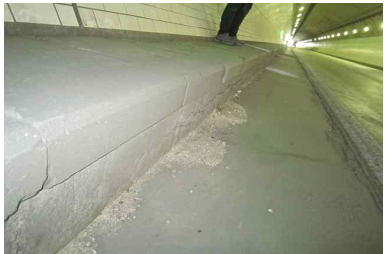
| 구 분 | 현 황 | 관리방안 | 관련사진 |
|---|---|---|---|
| 공동구 | <ul style="list-style-type: none"> <li>•덮개 파손</li> <li>•측구 철근부식, 들뜸</li> </ul> | <ul style="list-style-type: none"> <li>•정기 및 차기 정밀안전점검 시 손상 수량 증가, 발생여부 확인</li> </ul> | |

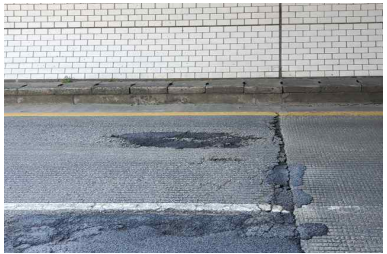
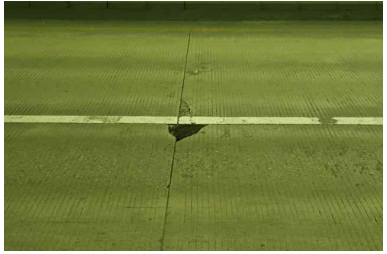
| 구 분 | 현 황 | 관리방안 | 관련사진 |
|---|---|---|---|
| 포장부 | <ul style="list-style-type: none"> <li>•포장 균열, 파손</li> <li>•포장 패임, 보수불량</li> </ul> | <ul style="list-style-type: none"> <li>•정기 및 차기 정밀안전점검 시 손상 수량 증가, 보수여부 확인</li> <li>- 재손상 방지를 위한 재포장 실시</li> <li>- 보수 시 품질 및 시공관리</li> <li>- 보수 후 재손상 발생여부 확인</li> </ul> | |
