## 제 7 장 비탈면 안정성 검토

본 검토는 계획노선에 계획되어 있는 깎기 및 쌓기 비탈면 중 붕괴가능성을 지닌 대깎기 비탈면과 고쌓기 비탈면에 대하여 설계시 지반공학적인 측면에서 조사 및 시험을 실시하고 이를 분석 파악 후 토질 및 암반상태와 안정성을 고려한 안정 비탈면기울기 결정 및 대책 등을 검토하여 경제적인 비탈면 설계방안을 제시하는데 그 목적이 있다.

## 상주~영천고속도로 민간투자사업 실시설계

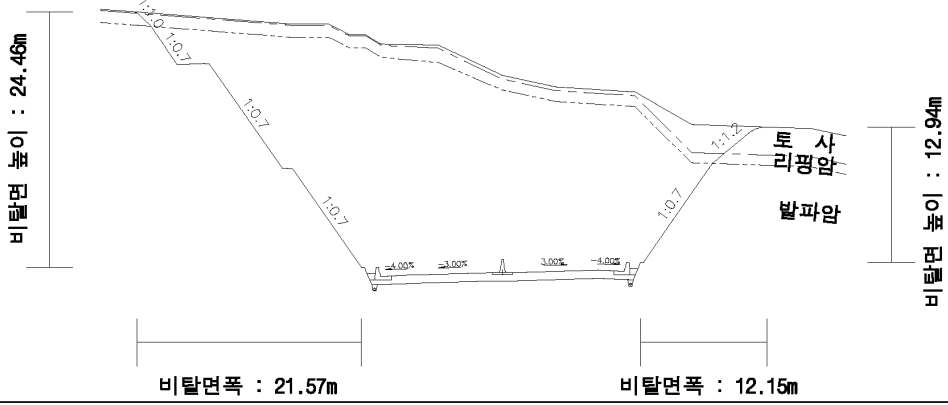
| | Fs = 2.435 > 1.5 O.K | Fs = 1.729 > 1.2 O.K |
| <p>◦ 시추조사 결과 시공시 토사 비탈면이 조성되는 구간임.</p> <p>◦ 9+560(영천방향)은 표준기울기에 의한 한계평형 해석결과 건기시 Fs=2.435, 우기시 Fs=1.729으로 기준안전율(1.5~1.2)을 만족함</p> | | |
