## 제 7 장 비탈면 안정성 검토

본 검토는 계획노선에 계획되어 있는 깎기 및 쌓기 비탈면 중 붕괴가능성을 지닌 대깎기 비탈면과 고쌓기 비탈면에 대하여 설계시 지반공학적인 측면에서 조사 및 시험을 실시하고 이를 분석 파악 후 토질 및 암반상태와 안정성을 고려한 안정 비탈면기울기 결정 및 대책 등을 검토하여 경제적인 비탈면 설계방안을 제시하는데 그 목적이 있다.

## 영천~상주 고속도로 민간투자사업 실시설계

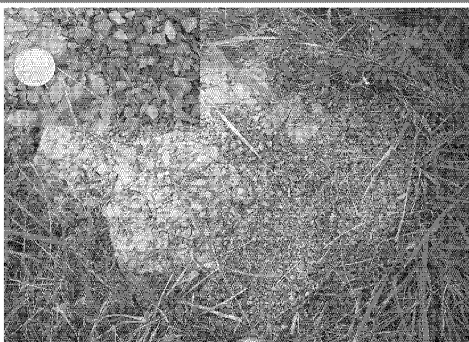
- 위치 : 신령~영천 현장사무소
- 설명 : 풍화되어 부피가 1/3로 축소됨
