영웅 1 교

영릉1교 - 교면포장

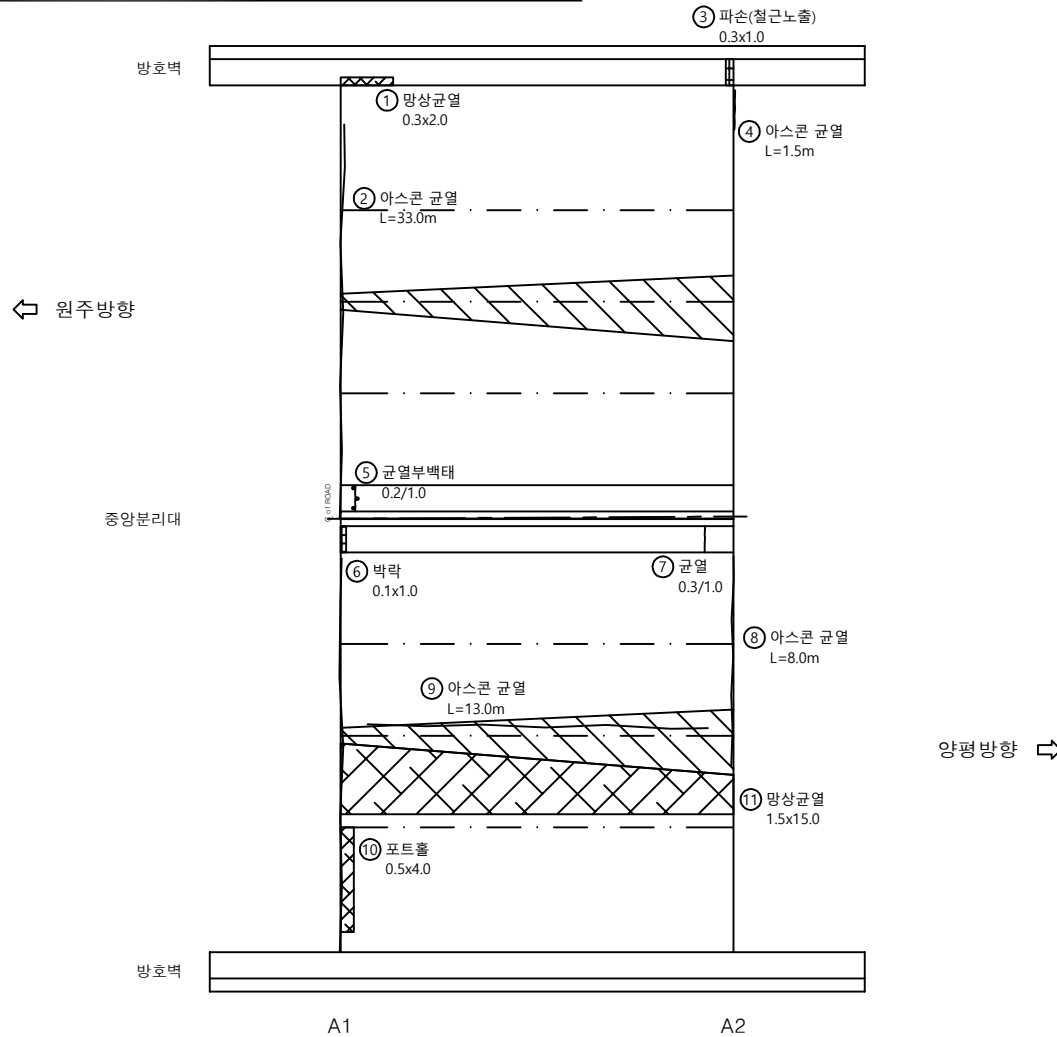
| 번호 | 적출<br>년도 | 손상 내용 | 손상 규모 | | | | | | 비고 |
|---|---|---|---|---|---|---|---|---|---|
| 1 | 2024 | 망상균열 | | 0.3 | 2.0 | 1 | 0.60 | m² | |
| 2 | 2024 | 아스콘 균열 | | 33.0 | | 1 | 33.00 | m | |
| 3 | 2024 | 파손(철근노출) | | 0.3 | 1.0 | 1 | 0.30 | m² | |
| 4 | 2024 | 아스콘 균열 | | 1.5 | | 1 | 1.50 | m | |
| 5 | 2024 | 균열부백태 | 0.2 | 1.0 | | 1 | 1.00 | m | |
| 6 | 2024 | 박락 | | 0.1 | 1.0 | 1 | 0.10 | m² | |
| 7 | 2024 | 균열(0.3mm) | 0.3 | 1.0 | | 1 | 1.00 | m | |
| 8 | 2024 | 아스콘 균열 | | 8.0 | | 1 | 8.00 | m | |
| 9 | 2024 | 아스콘 균열 | | 34.0 | | 1 | 34.00 | m | |
| 10 | 2024 | 아스콘 균열 | | 13.0 | | 1 | 13.00 | m | |
| 11 | 2024 | 망상균열 | | 1.5 | 15.0 | 1 | 22.50 | m² | |

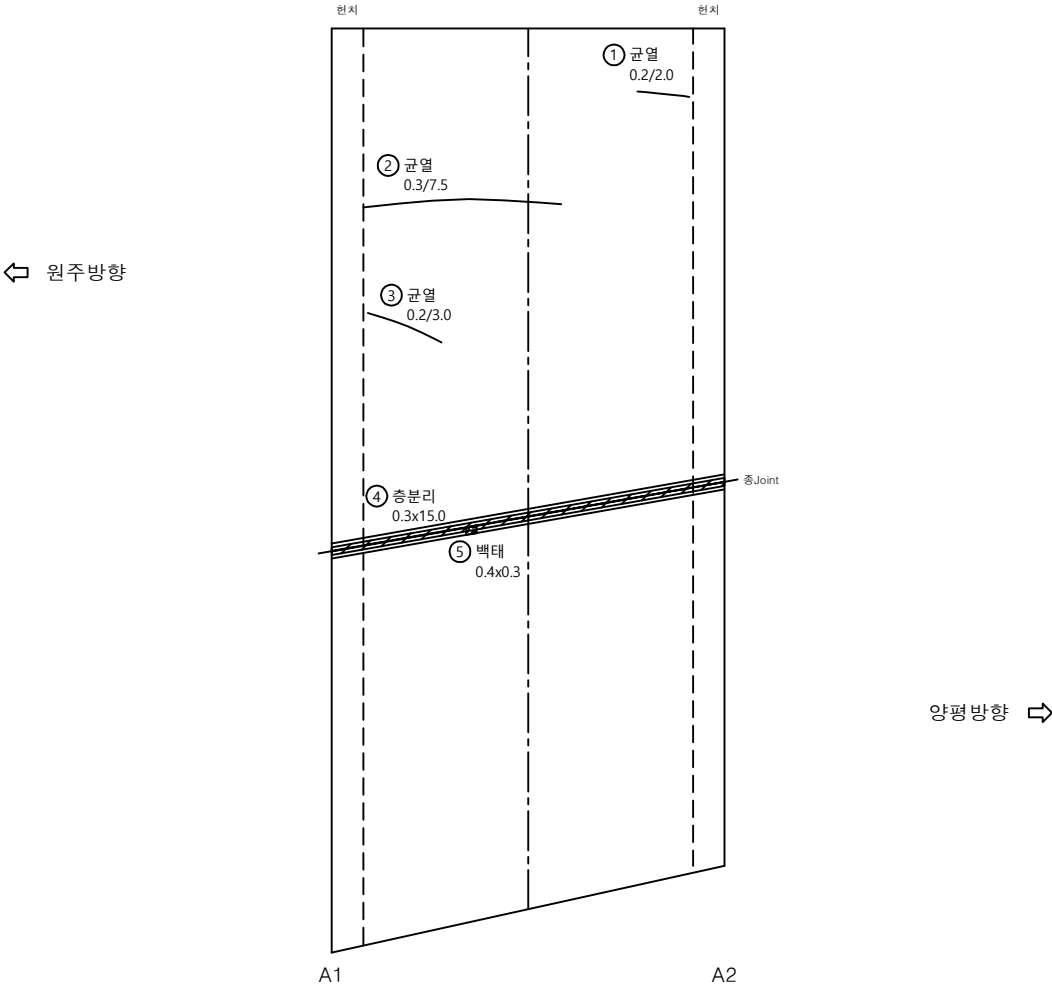
영릉1교 - 교면포장

| 번호 | 적출<br>년도 | 손상 내용 | 손상 규모 | | | | | 비고 |
|---|---|---|---|---|---|---|---|---|
| 1 | 2024 | 균열(0.2mm) | 0.2 | 2.0 | | 1 | 2.00 | m |
| 2 | 2024 | 균열(0.3mm) | 0.3 | 7.5 | | 1 | 7.50 | m |
| 3 | 2024 | 균열(0.2mm) | 0.2 | 3.0 | | 1 | 3.00 | m |
| 4 | 2024 | 층분리 | | 0.3 | 15.0 | 1 | 4.50 | m² |
| 5 | 2024 | 백태 | | 0.4 | 0.3 | 1 | 0.12 | m² |

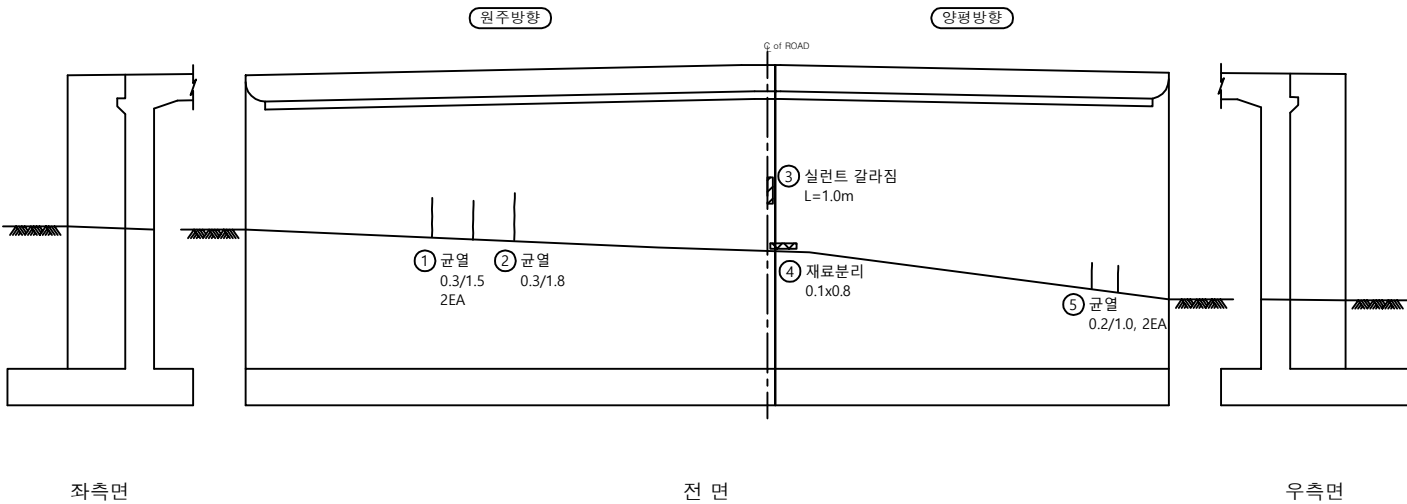
영릉1교 - 교면포장

| 번호 | 적출<br>년도 | 손상 내용 | 손상 규모 | | | | | | 비고 |
|---|---|---|---|---|---|---|---|---|---|
| 1 | 2024 | 균열(0.3mm) | 0.3 | 1.5 | | 2 | 3.00 | m | |
| 2 | 2024 | 균열(0.3mm) | 0.3 | 1.8 | | 1 | 1.80 | m | |
| 3 | 2024 | 실런트 갈라짐 | | 1.0 | | 1 | 1.00 | m | |
| 4 | 2024 | 재료분리 | | 0.1 | 0.8 | 1 | 0.08 | m² | |
| 5 | 2024 | 균열(0.2mm) | 0.2 | 1.0 | | 2 | 2.00 | m | |

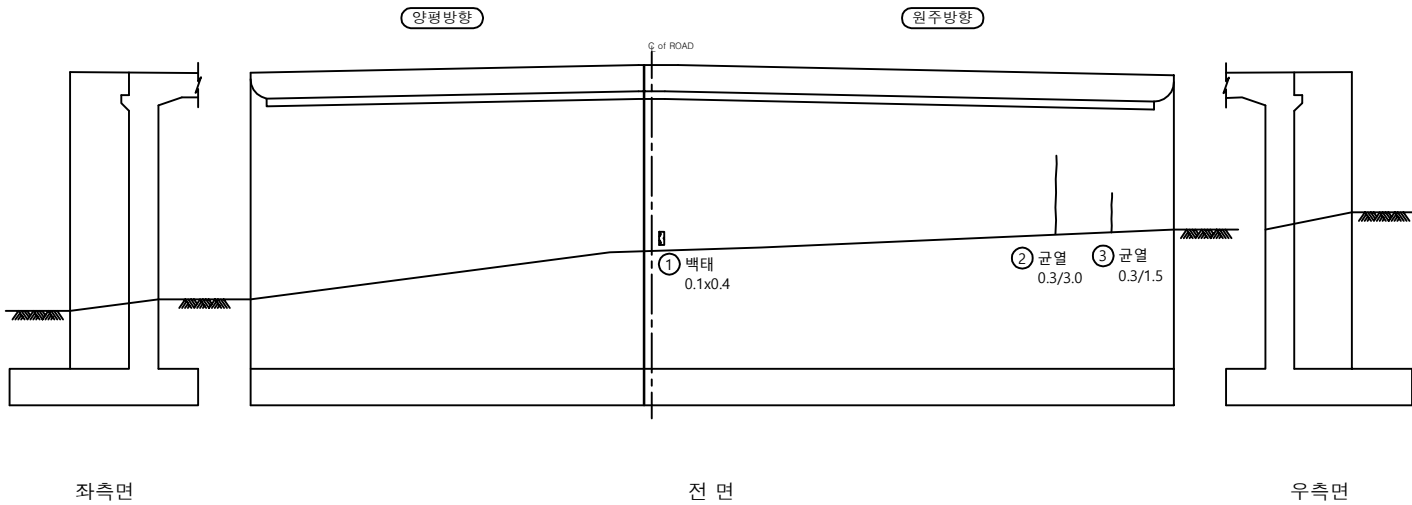
영릉1교 - 교면포장

| 번호 | 적출<br>년도 | 손상 내용 | 손상 규모 | | | | | | 비고 |
|---|---|---|---|---|---|---|---|---|---|
| 1 | 2024 | 백태 | | 0.1 | 0.4 | 1 | 0.04 | m <sup>2</sup> | |
| 2 | 2024 | 균열(0.3mm) | 0.3 | 3.0 | | 1 | 3.00 | m | |
| 3 | 2024 | 균열(0.3mm) | 0.3 | 1.5 | | 1 | 1.50 | m | |
