## 제 21장 강천육교 정기안전점검

## 제 21 장 강천육교 정기안전점검

#### 21.1.1 시설물 현황

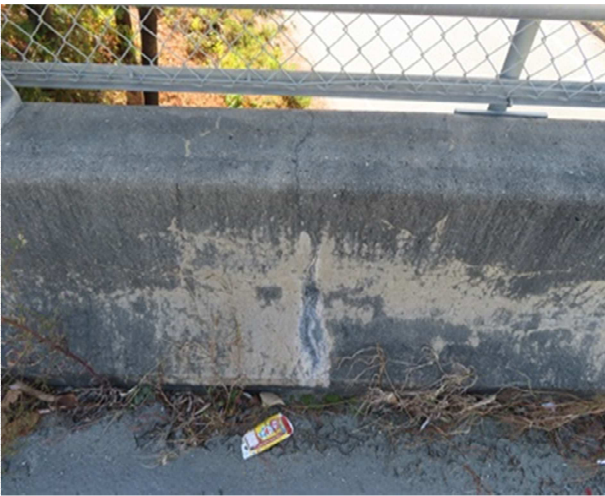
| No. | 부재(부위) | 점검내용 | 발생원인 | 손상사진 |
|---|---|---|---|---|
| 1 | S1 방호벽 | 균열 0.3/1.0m 3EA | 건조수축 및 온도변화 | ① |

| ① S1 방호벽 균열 0.3/1.0m 3EA | ② S1 방호벽 균열 0.3/1.0m |

| 구 분 | 손상종류 | 단위 | 물량 | 개소 | 보수방안 | 우선순위 | 비고 |
|---|---|---|---|---|---|---|---|
| | 균열(cw=0.3mm이상) | m | 6.40 | 7 | 주입보수 | 2순위 | |

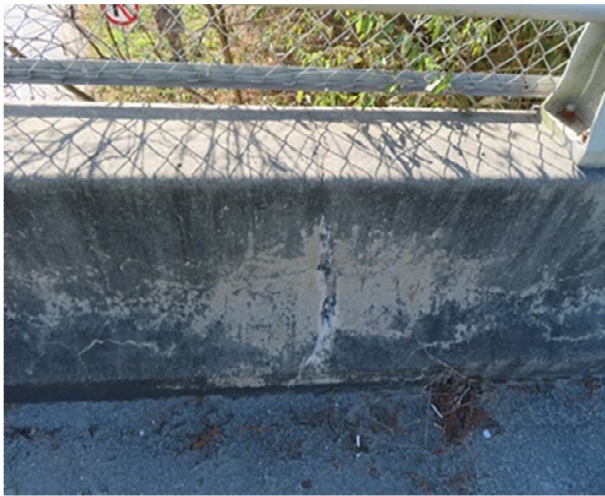
| No. | 부재(부위) | 점검내용 | 발생원인 | 손상사진 |
|---|---|---|---|---|
| 2 | S1 방호벽 | 균열 0.3/1.0m | 건조수축 및 온도변화 | ② |

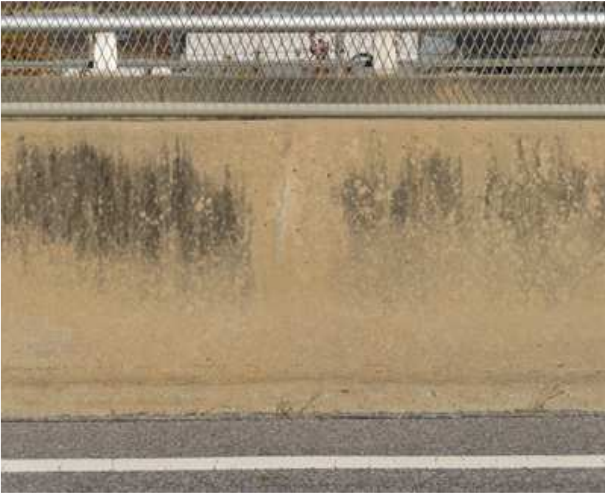
| No. | 부재(부위) | 점검내용 | 발생원인 | 손상사진 |
|---|---|---|---|---|
| 3 | S1 방호벽 | 균열 0.3/1.0m | 건조수축 및 온도변화 | ③ |

| ③ S1 중분대 균열 0.2/1.0m | ④ S1 방호벽 균열 0.3/1.0m |

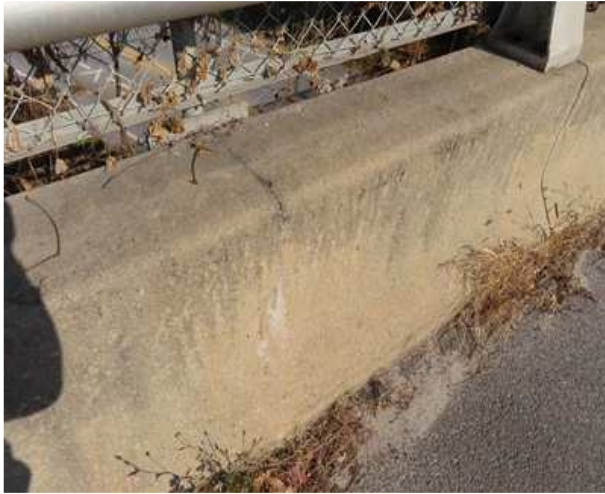
| No. | 부재(부위) | 점검내용 | 발생원인 | 손상사진 |
|---|---|---|---|---|
| 4 | S1 방호벽 | 균열 0.3/1.0m | 건조수축 및 온도변화 | ④ |

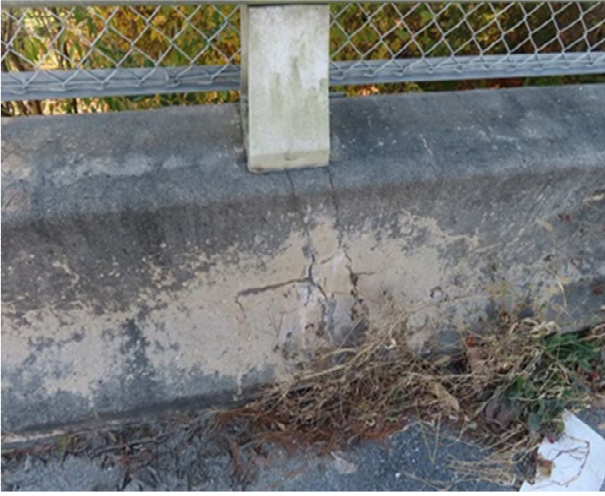
| No. | 부재(부위) | 점검내용 | 발생원인 | 손상사진 |
|---|---|---|---|---|
| 5 | S1 방호벽 | 균열 0.3/0.7m 2EA | 건조수축 및 온도변화 | ⑤ |

| ⑤ S1 방호벽 균열 0.3/0.7m 2EA | ⑥ 교명판 명칭 오류 |

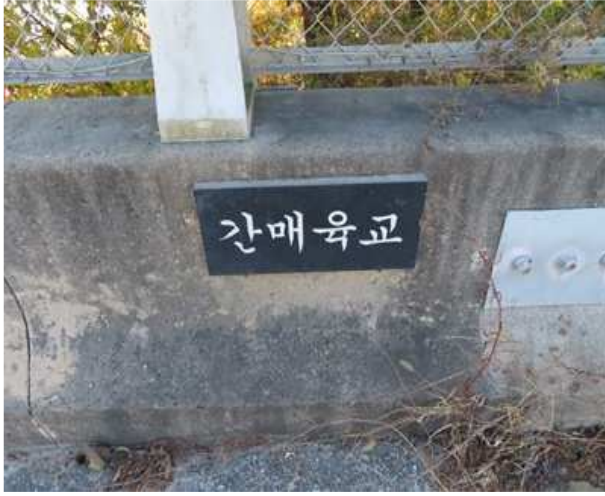
| No. | 부재(부위) | 점검내용 | 발생원인 | 손상사진 |
|---|---|---|---|---|
| 6 | 교명판 | 설치오류 | 시공오류 | ⑥ |

| 구 분 | 손상종류 | 단위 | 물량 | 개소 | 보수방안 | 우선순위 | 비고 |
|---|---|---|---|---|---|---|---|
| | 교명판 명칭 오류 | ea | 1 | 1 | 교체 | 2순위 | |

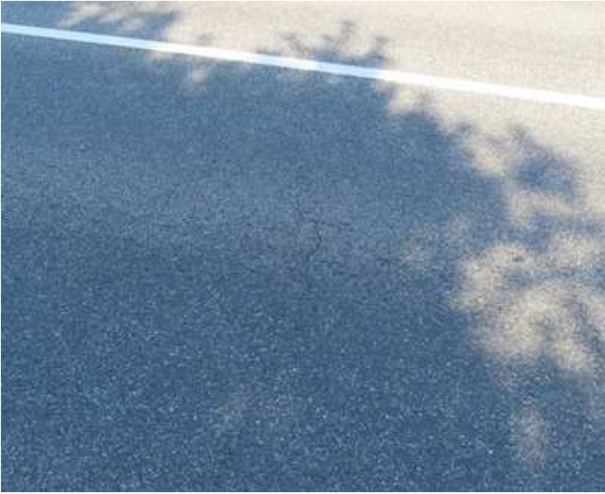
| No. | 부재(부위) | 점검내용 | 발생원인 | 손상사진 |
|---|---|---|---|---|
| 7 | S1 교면포장 | 아스콘균열 10.0m | 공용중 차량반복통행 | ⑦ |

| ⑦ | S1 교면포장 아스콘균열 10.0m | ⑧ | S1 교면포장 아스콘균열 4.0m |

| 구 분 | 손상종류 | 단위 | 물량 | 개소 | 보수방안 | 우선순위 | 비고 |
|---|---|---|---|---|---|---|---|
| 교면포장 | 아스콘균열 | m | 22.00 | 4 | 주의관찰 | 4순위 | |

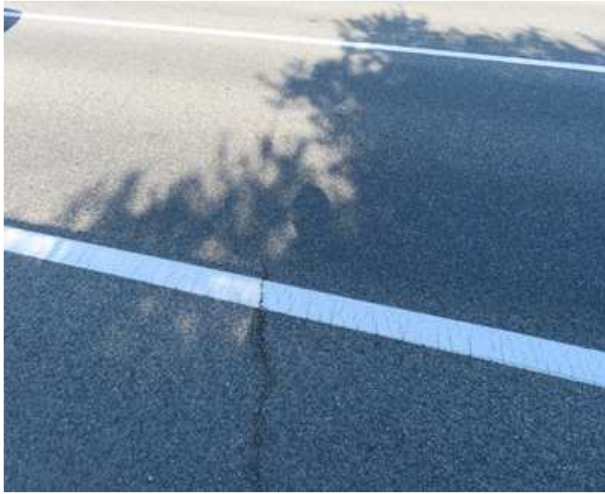
| No. | 부재(부위) | 점검내용 | 발생원인 | 손상사진 |
|---|---|---|---|---|
| 8 | S1 교면포장 | 아스콘균열 4.0m | 공용중 차량반복통행 | ⑧ |

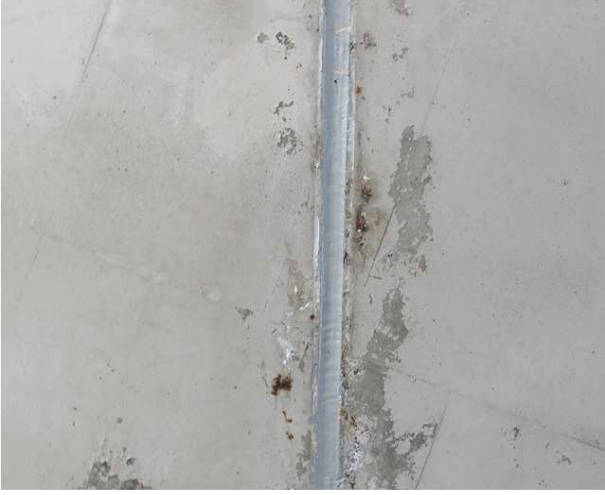
| No. | 부재(부위) | 점검내용 | 발생원인 | 손상사진 |
|---|---|---|---|---|
| 9 | S1 바닥판하면 | 균열부백태 0.2/0.8m | 균열부 수분접촉 | ⑨ |

| ⑨ | S1 바닥판하면 균열부 백태 0.2/0.8m | ⑩ | S1 바닥판하면 보수재박리 0.6×18.0m <sup>2</sup> |

| 구 분 | 손상종류 | 단위 | 물량 | 개소 | 보수방안 | 우선순위 | 비고 |
|---|---|---|---|---|---|---|---|
| 바닥판하면 | 균열부백태(cw=0.3mm미만) | m | 0.80 | 1 | 주의관찰 | 4순위 | |

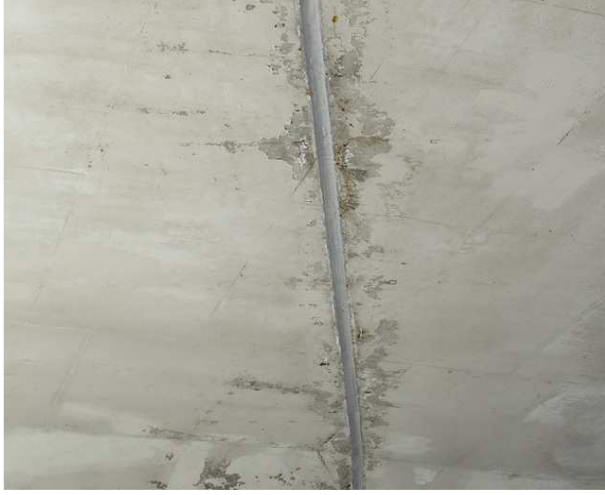
| No. | 부재(부위) | 점검내용 | 발생원인 | 손상사진 |
|---|---|---|---|---|
| 10 | S1 바닥판하면 | 보수재박리 0.6×18.0m <sup>2</sup> | 부착력 저하 | ⑩ |

| 구 분 | 손상종류 | 단위 | 물량 | 개소 | 보수방안 | 우선순위 | 비고 |
|---|---|---|---|---|---|---|---|
| | 보수재박리 | m <sup>2</sup> | 10.80 | 1 | 주의관찰 | 4순위 | |

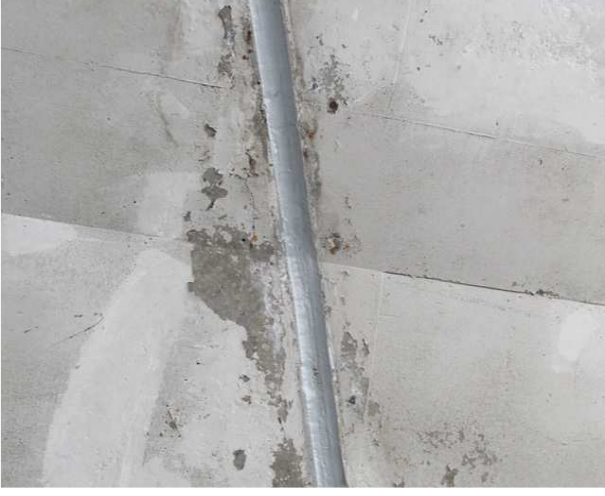
| No. | 부재(부위) | 점검내용 | 발생원인 | 손상사진 |
|---|---|---|---|---|
| 11 | S1 바닥판하면 | 충분리 0.2×1.5m <sup>2</sup> | 철근부식으로 인한 팽창압 | ⑪ |

| ⑪ | S1 바닥판하면 층분리 0.2×1.5m <sup>2</sup> | ⑫ | S1 바닥판하면 층분리 0.2×1.0m <sup>2</sup> |

| 구 분 | 손상종류 | 단위 | 물량 | 개소 | 보수방안 | 우선순위 | 비고 |
|---|---|---|---|---|---|---|---|
| | 충분리 | m <sup>2</sup> | 0.50 | 2 | 단면보수(방청) | 2순위 | |

| 부재명 | 유지관리 내용 | 사진대지 |
|---|---|---|
| 바닥판하면 | <div><div>• 층분리</div><div>⇒ 철근부식 팽창압으로 인한 층분리로 판단되며 단면 보수(방청)을 통한 보수조치가 필요한 것으로 판단됨</div></div> | |

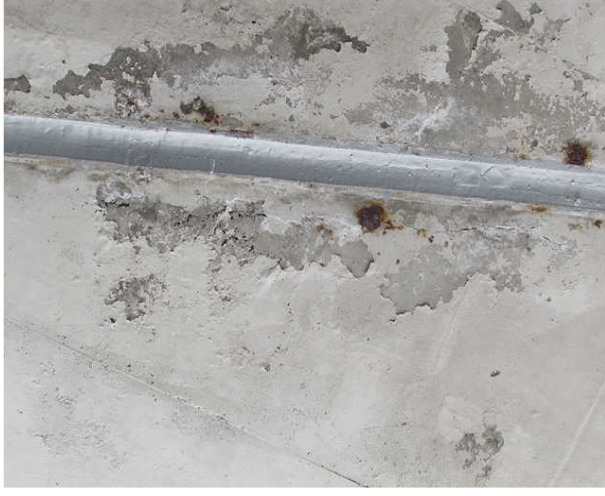
| No. | 부재(부위) | 점검내용 | 발생원인 | 손상사진 |
|---|---|---|---|---|
| 12 | S1 바닥판하면 | 충분리 0.2×1.0m <sup>2</sup> | 철근부식으로 인한 팽창압 | ⑫ |
