# 제1편 공 통 편

# 제1장 정밀안전점검 개요

본 용역은 시설물의 안전 및 유지관리에 관한 특별법(약칭 : 시설물안전법) 제11조 및 동법 시행령 제8조에 의거 실시하는 안전점검 및 동법 제40조에 따른 성능평가를 시행하여 비탈면·옹벽 관련 재해를 예방하고, 시설물의 물리적, 기능적 결함을 발견함으로써 신속하고 적절한 하자보수 조치를 취하고 구조적 안전성 및 결함의 원인 등을 조사·측정·평가하여 향후 시설물의 유지관리 및 정기·정밀점검·하자보수·성능평가 등 필요한 자료를 제공하는데 그 목적이 있다.

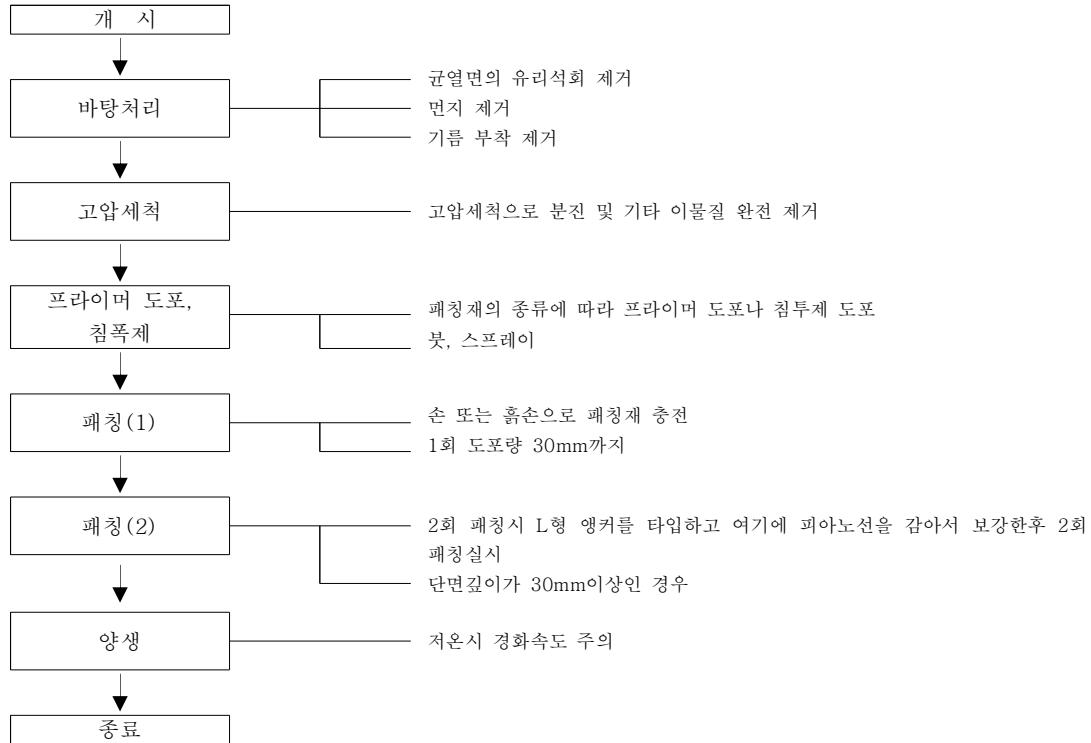
## 2. 시공순서

- ① 기존콘크리트의 열화부위, 탄산화부분을 브레이커 및 그라인더를 이용하여 콘크리트 표면을 철거한다. (THK=2~30m/m)

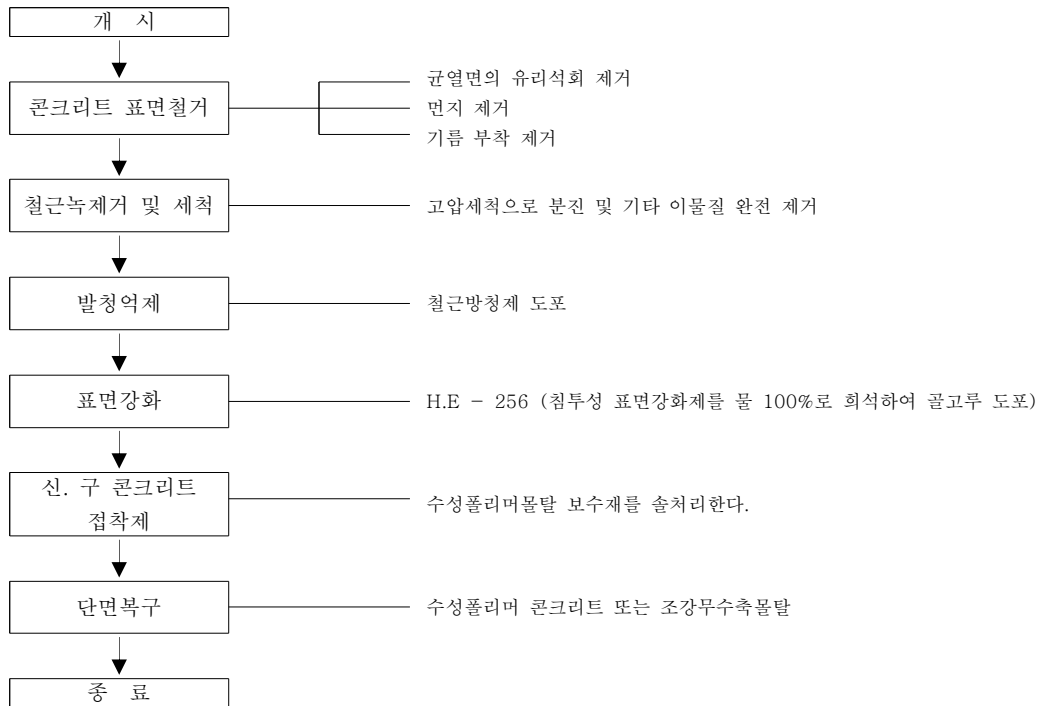
## 2. 시공순서

- ① 손상단면은 소형브레이커 등을 이용하여 철거(표면과 직각이 되도록 치핑)한다. THK=2~30m/m)
  - \* 콘크리트 표면철거시 파편 및 분진이 발생하므로 보호안경 착용후 작업을 한다.
- ② 콘크리트 표면철거후 고압세척기를 이용하여 표면을 고압세척한다.
  - \* 고압세척의 압력은 노즐TIP에서 5000PSI(350kg/cm<sup>2</sup>)의 압력으로 한다.
  - \* 압력이 높으므로 노즐방향이 사람을 향하지 않도록 하며, 보호장구 착용후 작업을 한다.
- ③ 물세척(고압세척) 후 건조시킨다.
- ④ 침투성 표면강화제 및 발청억제제는 온도가 5℃이하에서는 작업을 중지해야 한다.
  - \* 표면이나 흠에 남지않도록 하고 표면의 잔재는 박리의 원인이 되므로 형깁등을 이용하여 제거한다.
- ⑤ 신. 구 접착재료의 접착력 증진을 위하여 G&W - 11 (수성폴리머몰탈) 를 솔처리한다.
  - \* 솔처리는 1회 THK = 1.5m/m 를 넘어서는 안된다.
  - \* 5℃ 이하에서는 작업을 중지한다.
- ⑥ 기존 콘크리트 탈락부위는 탄산화 방지를 위하여 탄산화 방지제 및 동결융해 방지제를 바른다.
  - \* 솔처리는 1회 THK = 10m/m 를 넘어서는 안된다.
- ⑦ 작업장 주위를 깨끗하게 정리한다.
