## 산하교-상주방향 철근탐사 Data

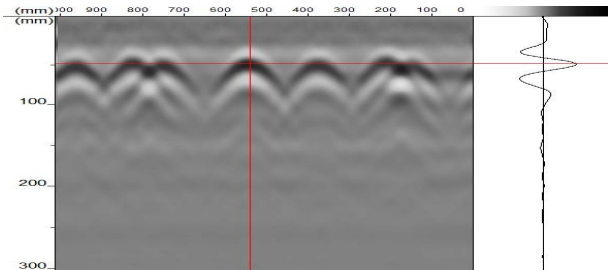
| NO.1 | 위치 | 바닥판하면 S4 | 배근<br>간격 | 실측 | @225 | NO.2 | 위치 | 바닥판하면 S4 | 배근<br>간격 | 실측 | @120 |
| | | 주근 | 피복<br>두께 | 실측 | 47mm | | | 배근 | 피복<br>두께 | 실측 | 66mm |

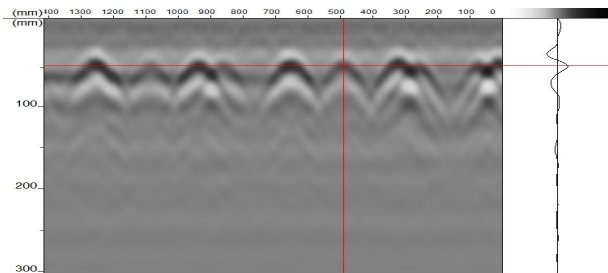
| NO.3 | 위치 | 바닥판하면 S8 | 배근<br>간격 | 실측 | @195 | NO.4 | 위치 | 바닥판하면 S8 | 배근<br>간격 | 실측 | @125 |
| | | 주근 | 피복<br>두께 | 실측 | 47mm | | | 배근 | 피복<br>두께 | 실측 | 65mm |

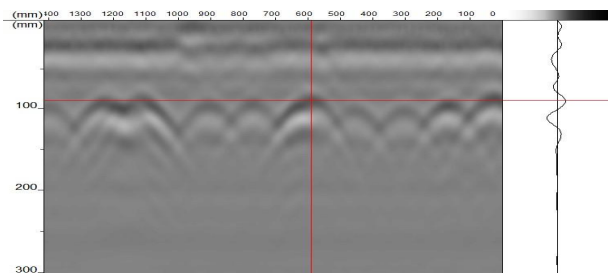
| NO.5 | 위치 | 교각 P3 | 배근<br>간격 | 실측 | @150 | NO.6 | 위치 | 교각 P3 | 배근<br>간격 | 실측 | @136 |
| | | 수직근 | 피복<br>두께 | 실측 | 89mm | | | 수평근 | 피복<br>두께 | 실측 | 83mm |

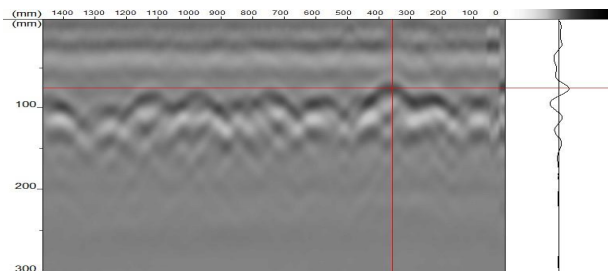
| NO.7 | 위치 | 교각 P10 | 배근<br>간격 | 실측 | @190 | NO.8 | 위치 | 교각 P10 | 배근<br>간격 | 실측 | @130 |
| | | 수직근 | 피복<br>두께 | 실측 | 75mm | | | 수평근 | 피복<br>두께 | 실측 | 116mm |
