## 반발경도 시험보고서(중들교 상주방향)

## 탄산화 시험보고서(중들교 상주방향)

| RC-RADAR | | 중들교(상주방향) 철근탐사 자료 | | | | | | |
| PROJECT TITLE | | 상주영천고속도로 시설물 안전 · 하자점검 및 성능평가 용역(정밀안전점검) | | | | | | |

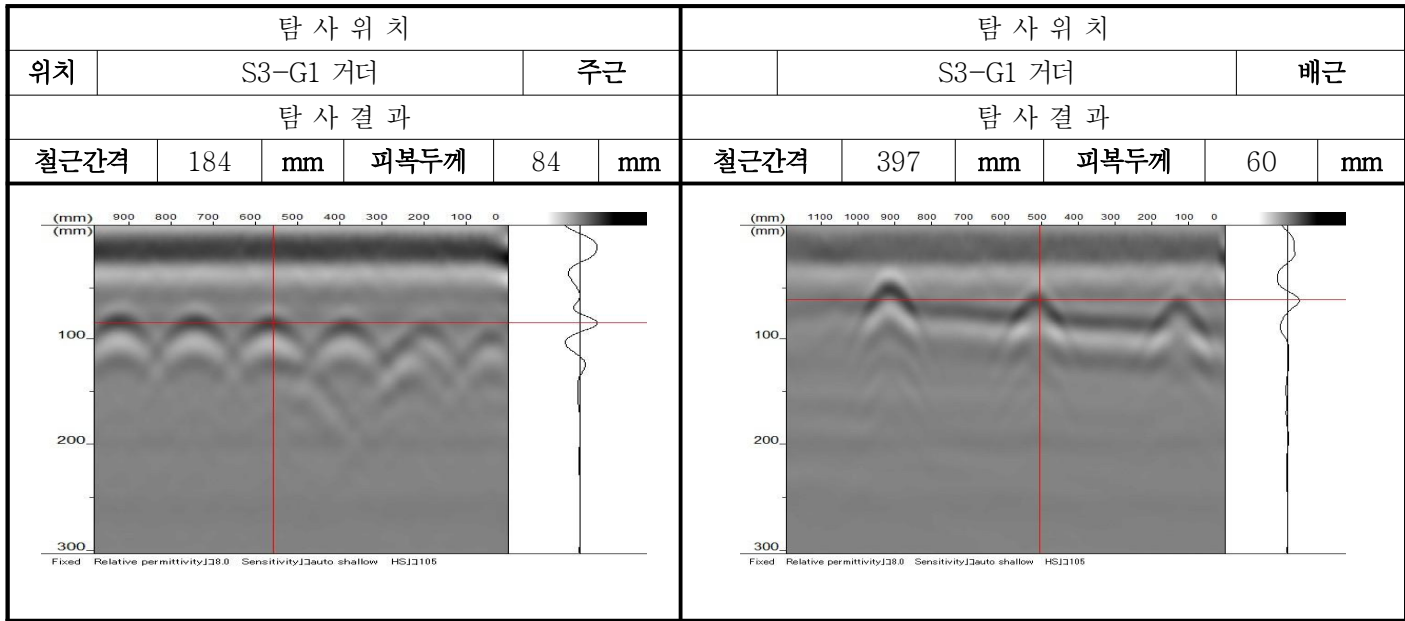
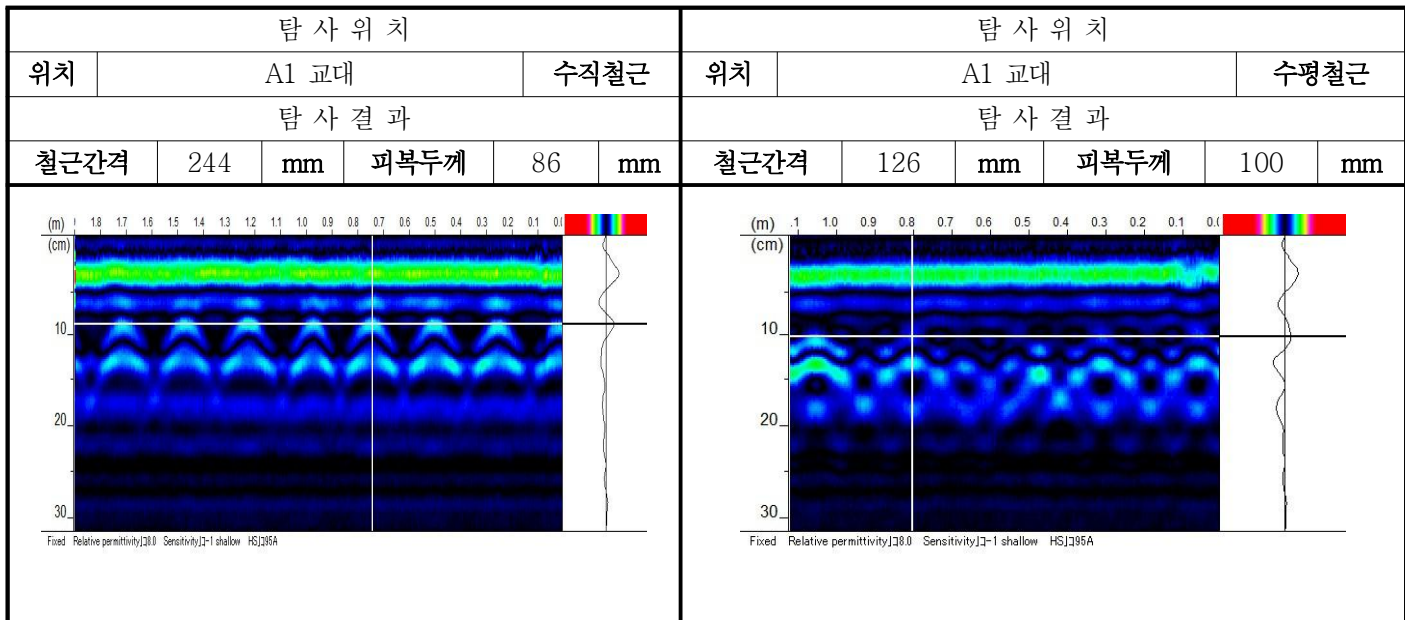
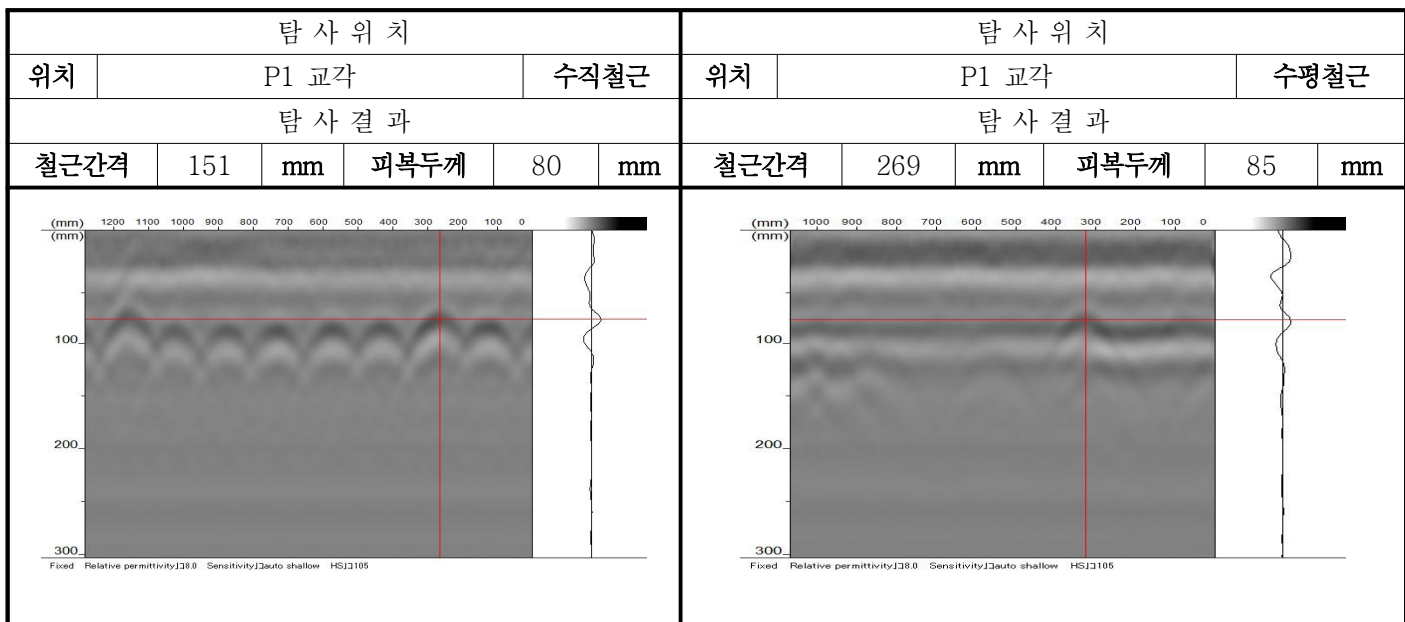
| No | 위치 | 철근방향 | 실측<br>배근간격<br>(mm) | 설계 추정<br>배근간격<br>(mm) | 실측<br>피복두께<br>(mm) | 설계 추정<br>피복두께<br>(mm) | 비고 | |
| 1 | S3-G1 거터 | 주근 | 184 | 179 | 84 | 50 | 양호 | |
| | | 배근 | 397 | 400 | 60 | 50 | 양호 | |
| 3 | A1 교대 | 수직철근 | 244 | 250 | 86 | 100 | 양호 | |
| | | 수평철근 | 126 | 125 | 100 | 100 | 양호 | |
| 4 | P1 교각 | 수직철근 | 151 | 150 | 80 | 100 | 양호 | |
| | | 수평철근 | 269 | 300 | 85 | 100 | 양호 | |
