## 반발경도 시험보고서(오미교 영천방향)

## 탄산화 시험보고서(오미교 영천방향)

| RC-RADAR | | 오미교(영천방향) 철근탐사 자료 | | | | | | |
| PROJECT TITLE | | 상주영천고속도로 시설물 안전 · 하자점검 및 성능평가 용역(정밀안전점검) | | | | | | |

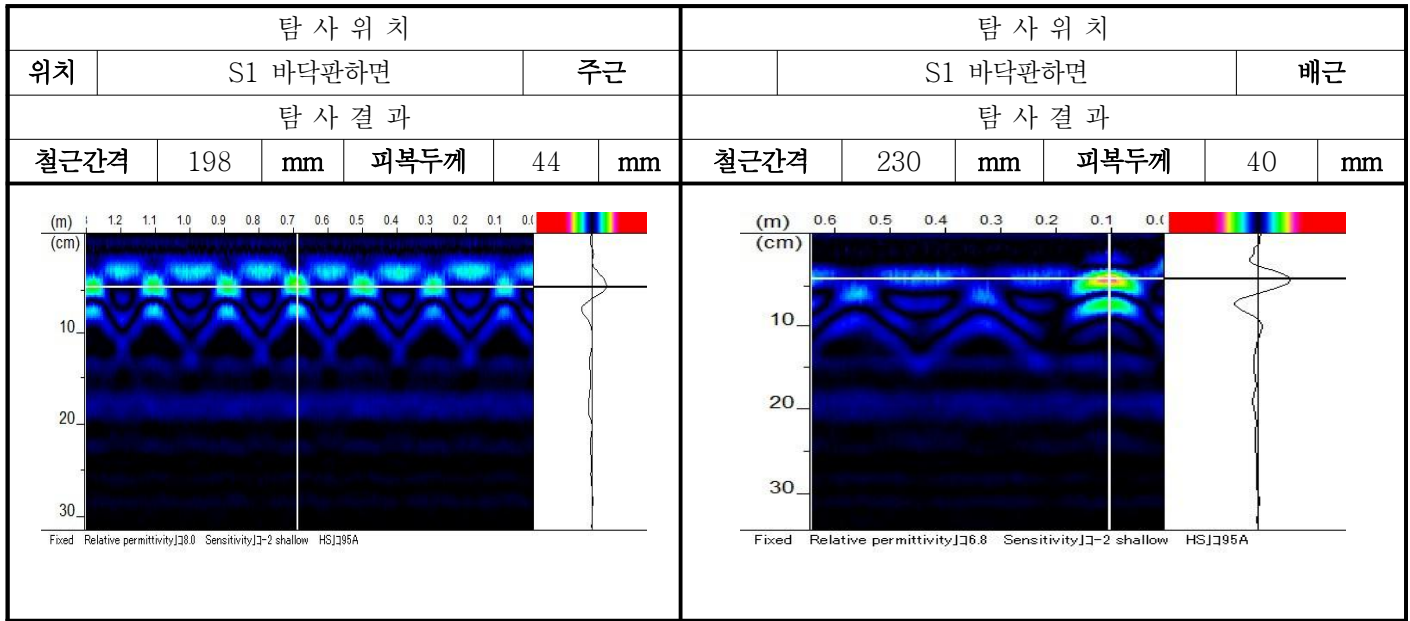
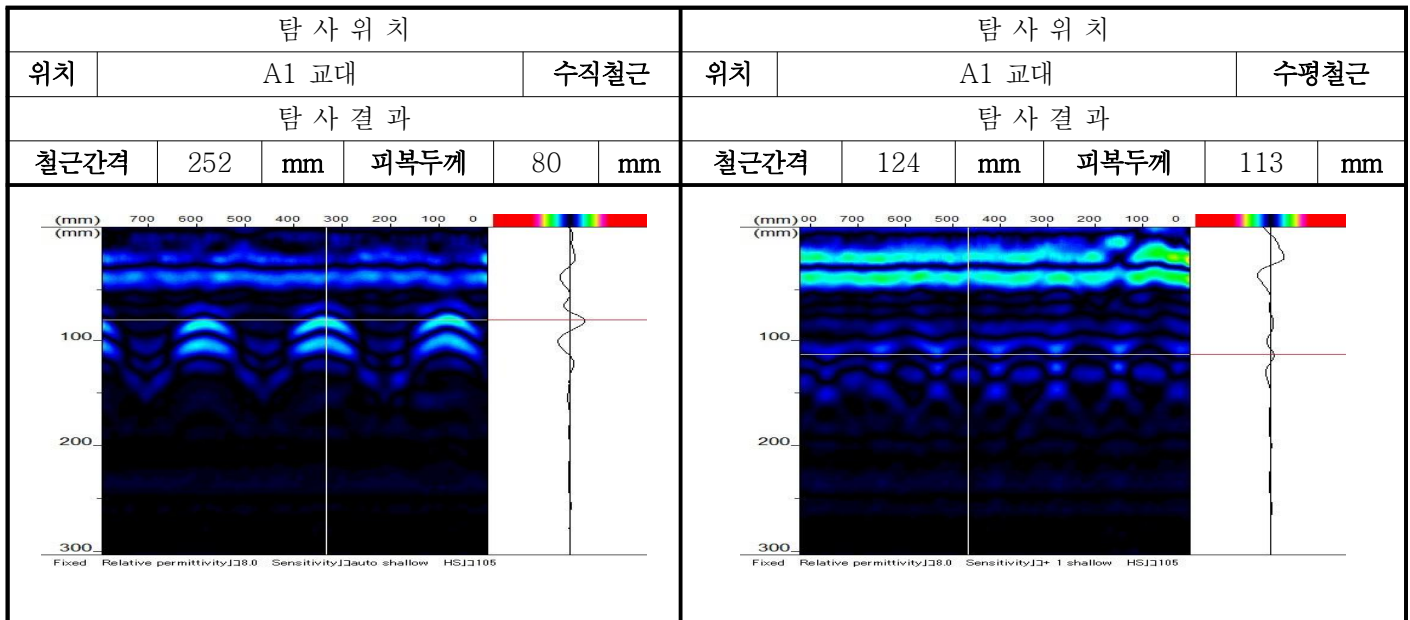
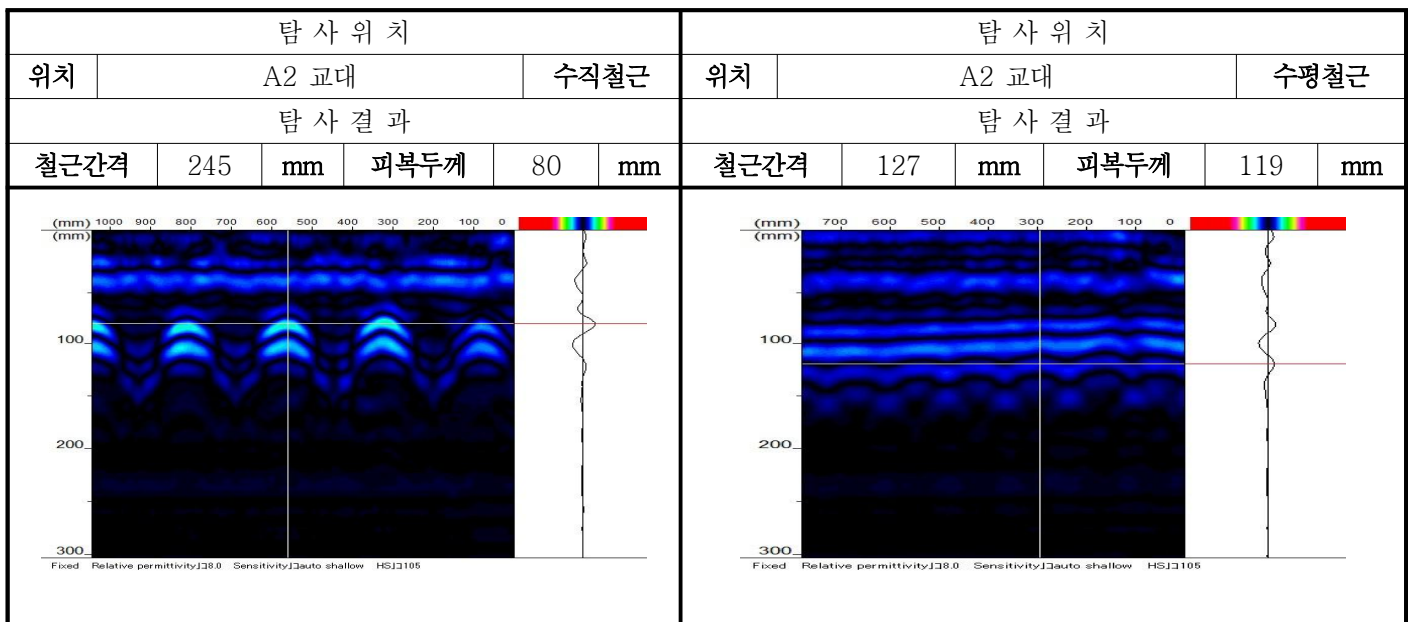
| No | 위치 | 철근방향 | 실측<br>배근간격<br>(mm) | 설계 추정<br>배근간격<br>(mm) | 실측<br>피복두께<br>(mm) | 설계 추정<br>피복두께<br>(mm) | 비고 | |
| 1 | S1 바닥판하면 | 주근 | 198 | 200 | 44 | 40 | 양호 | |
| | | 배근 | 230 | 125 | 40 | 40 | 양호 | |
| 2 | A1 교대 | 수직철근 | 252 | 250 | 80 | 100 | 양호 | |
| | | 수평철근 | 124 | 125 | 113 | 100 | 양호 | |
| 3 | A2 교대 | 수직철근 | 245 | 250 | 80 | 100 | 양호 | |
| | | 수평철근 | 127 | 125 | 119 | 100 | 양호 | |
