## 반발경도 시험보고서(대성교 영천방향)

## 탄산화 시험보고서(대성교 영천방향)

| RC-RADAR | | 대성교(상주방향) 철근탐사 자료 | | | | | | |
| PROJECT TITLE | | 상주영천고속도로 시설물 안전 · 하자점검 및 성능평가 용역(정밀안전점검) | | | | | | |

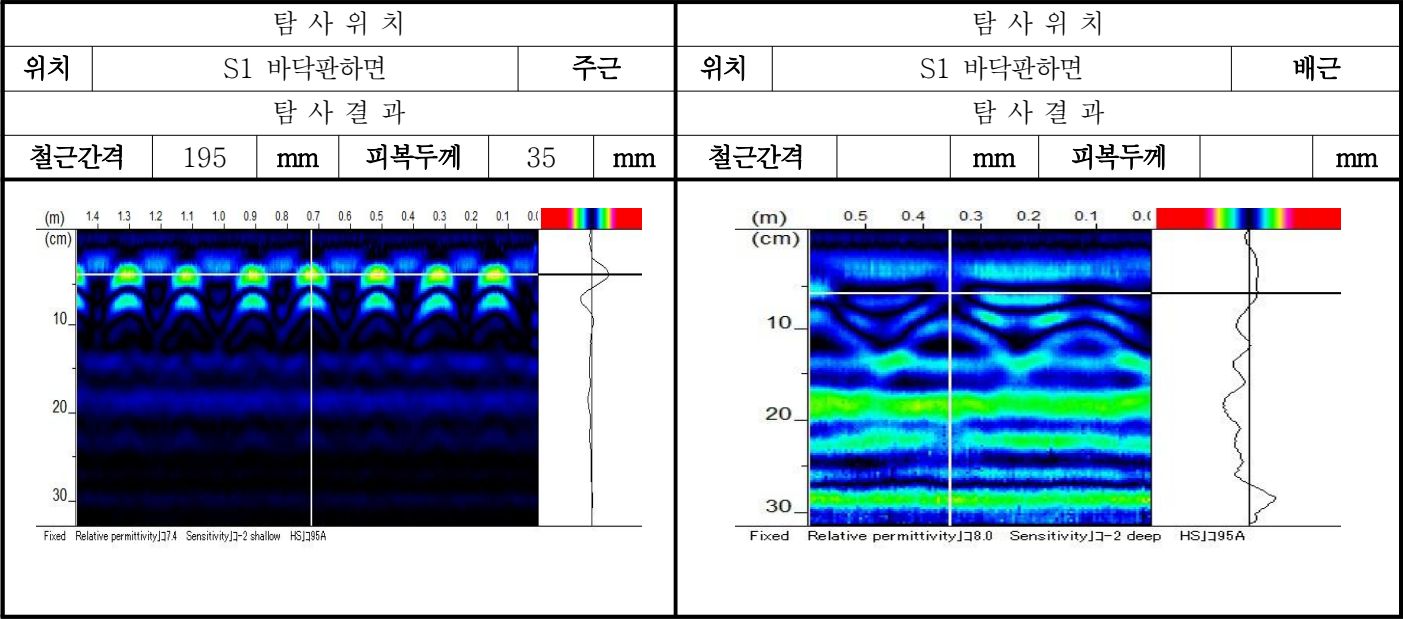
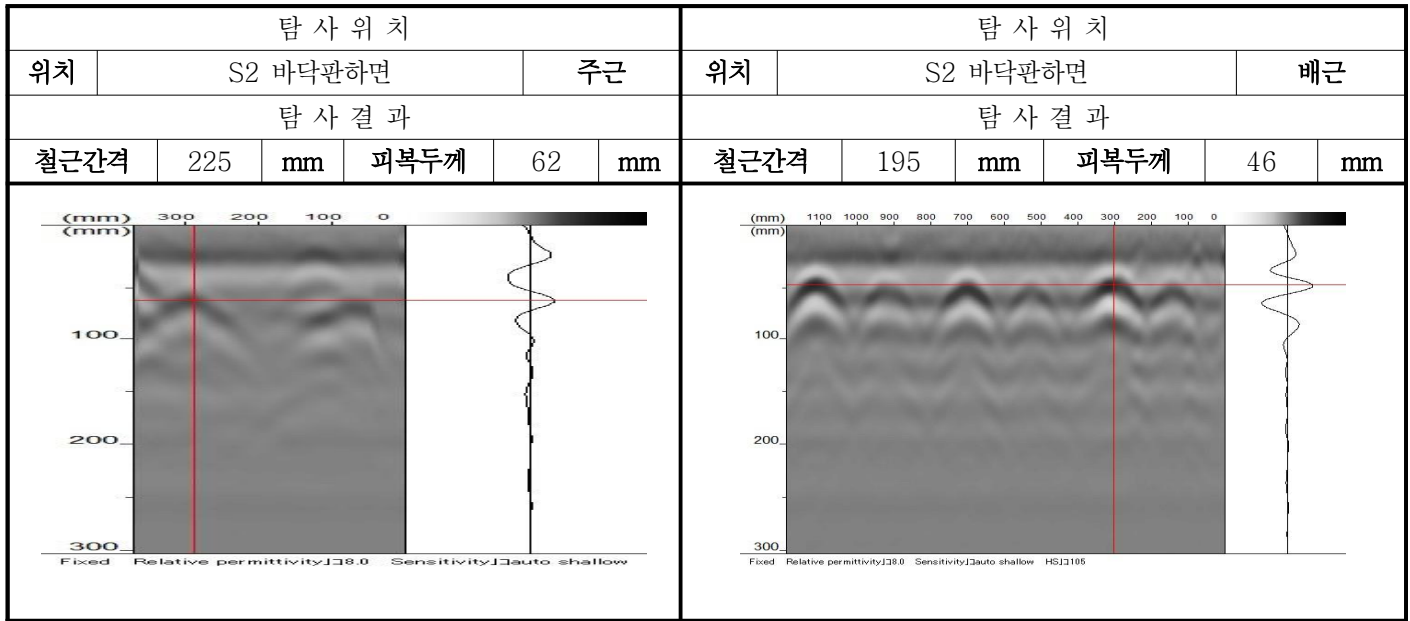
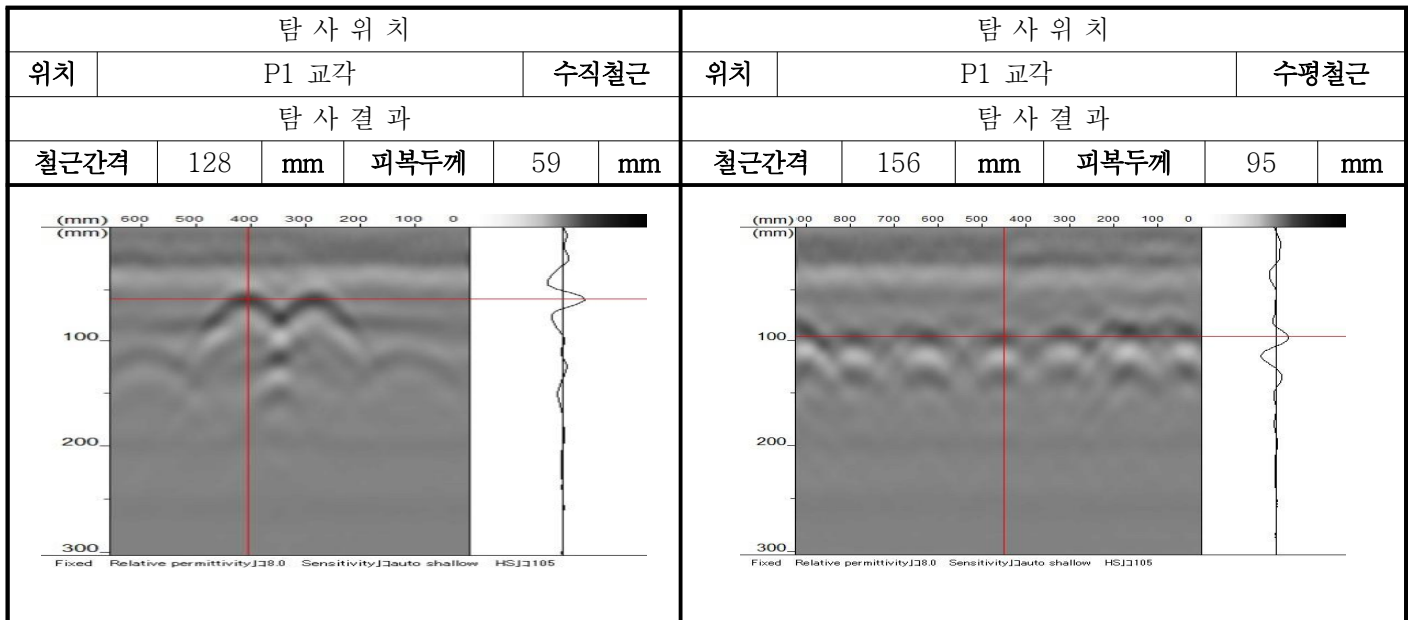
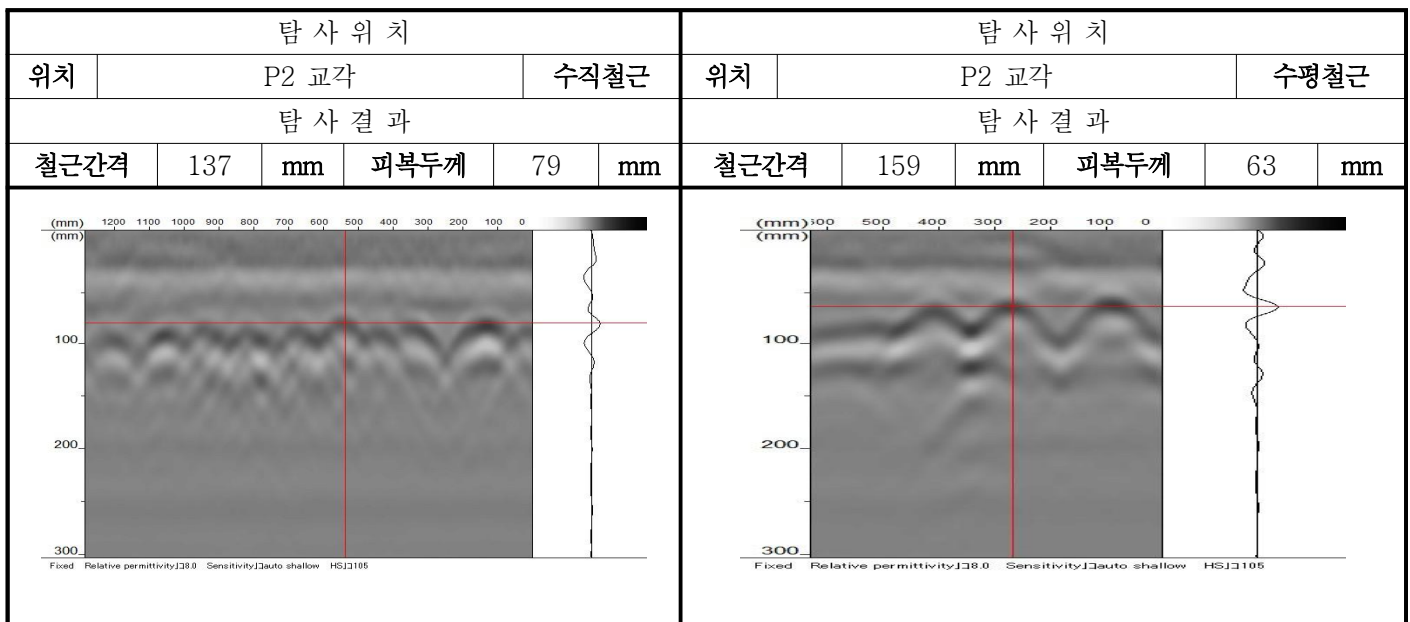
| RC-RADAR | | 대성교(상주방향) 철근탐사 자료 | | | | | | |
|---|---|---|---|---|---|---|---|--|
| 시험 결과 | | | | | | | | |
| No | 위치 | 철근방향 | 실측<br>배근간격<br>(mm) | 설계 추정<br>배근간격<br>(mm) | 실측<br>피복두께<br>(mm) | 설계 추정<br>피복두께<br>(mm) | 비고 | |
| 1 | S1 바닥판하면 | 주근 | 195 | 200 | 35 | 40 | 양호 | |
| | | 배근 | 125 | 125 | 57 | 40 | 양호 | |
| 2 | S2 바닥판하면 | 주근 | 225 | 200 | 62 | 40 | 양호 | |
| | | 배근 | 195 | 125 | 46 | 40 | 양호 | |
| 3 | P1 교각 | 수직철근 | 128 | 150 | 59 | 100 | 양호 | |
| | | 수평철근 | 156 | 200 | 95 | 100 | 양호 | |
| 4 | P2 교각 | 수직철근 | 137 | 150 | 79 | 100 | 양호 | |
| | | 수평철근 | 159 | 200 | 63 | 100 | 양호 | |
