# 개별부재 손상 및 결함상태 조사표

| 개별부재명 : 상부슬래브 | | 복합부재명 : 저류조 및 흡수조 1호지 | | 표번호 |
| 망도번호 : | | 개별시설물명 : 저류조 및 흡수조 | | 1-01 |

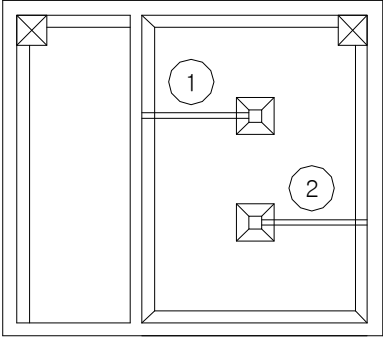
| 망도번호 : | 개별시설물명 : 저류조 및 흡수조 | 1-03 |

| 번호 | 조사항목 | 조사내용 | 손상(결함)정도 | 상태결과 |
|---|---|---|---|---|
| 1 | 상태양호 | | | a |

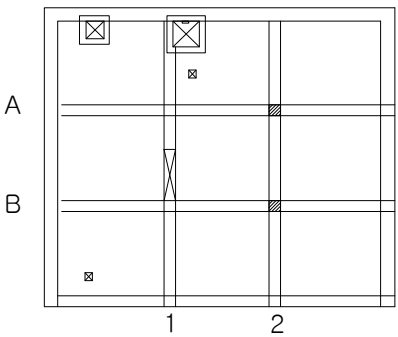
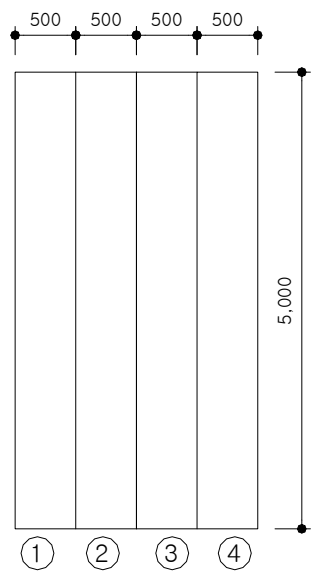
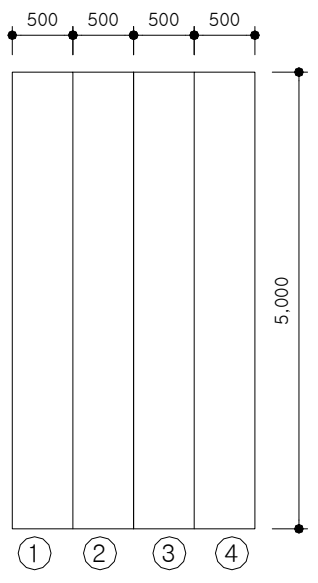
| 망도번호 : | | 개별시설물명 : 저류조 및 흡수조 | | 1-04 |

| 번호 | 조사항목 | 조사내용 | 손상(결함)정도 | 상태결과 |
|---|---|---|---|---|
| 1 | 상태양호 | | | a |

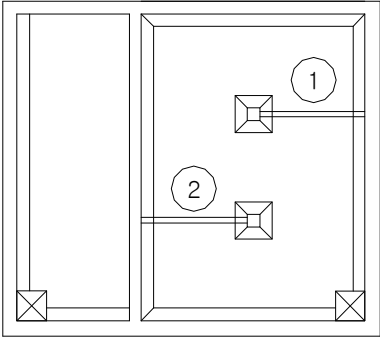
| 망도번호 : | 개별시설물명 : 저류조 및 흡수조 | 1-09 |

| 번호 | 조사항목 | 조사내용 | 손상(결함)정도 | 상태결과 |
|---|---|---|---|---|
| 1 | 상태양호 | | | a |

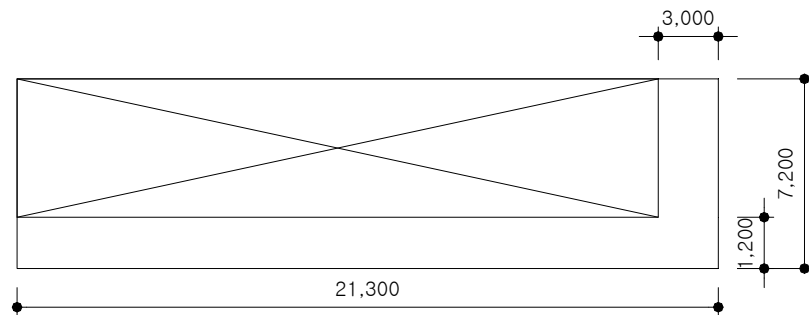
| 망도번호 : | 개별시설물명 : 펌프실 지하 | 1-13 |

| 번호 | 조사항목 | 조사내용 | 손상(결함)정도 | 상태결과 |
|---|---|---|---|---|
| 1 | 상태양호 | | | a |

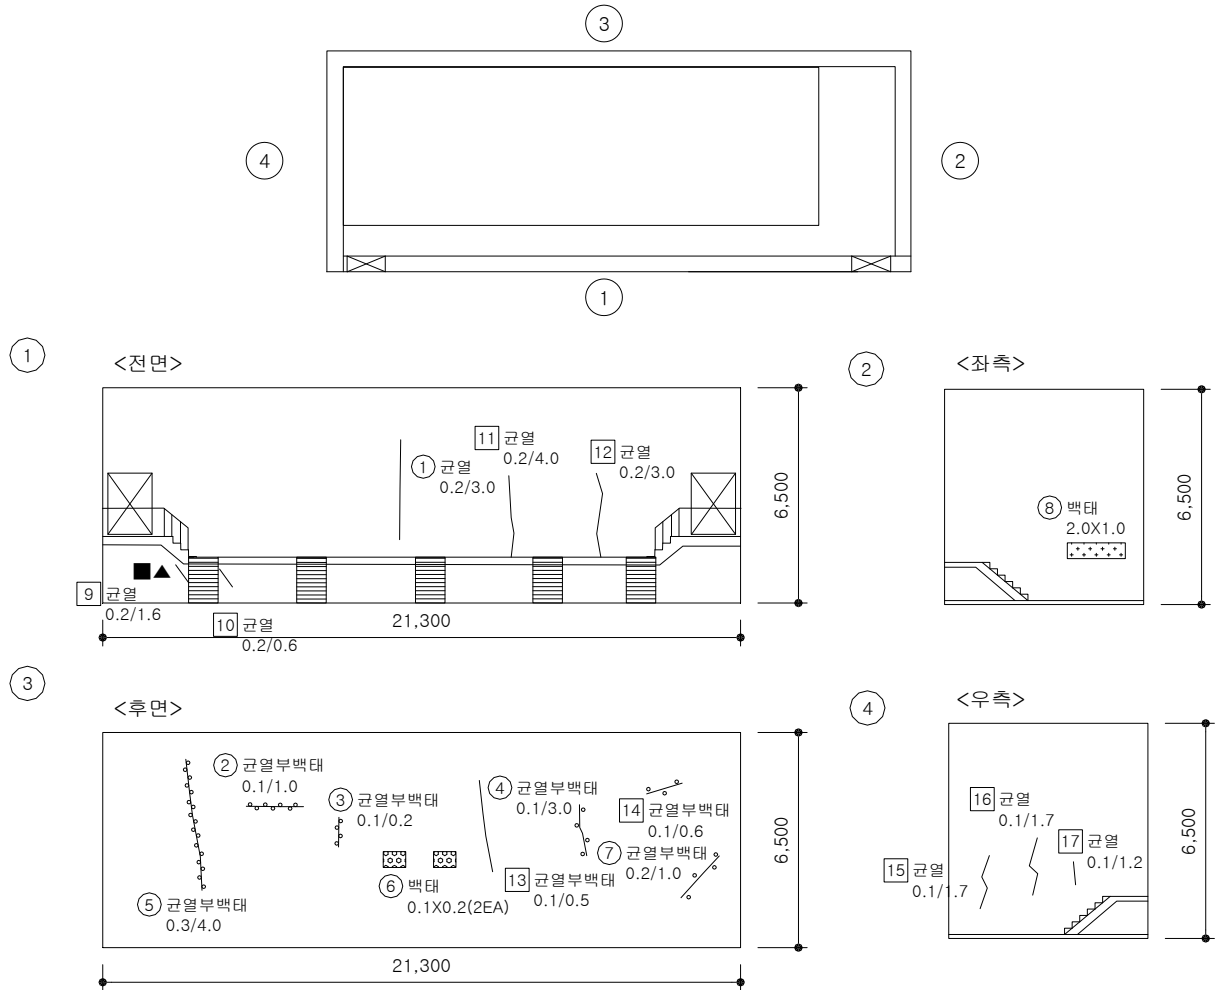
| 망도번호 : | 개별시설물명 : 펌프실 지하 | 1-14 |

| 번호 | 조사항목 | 조사내용 | 손상(결함)정도 | 상태결과 |
|---|---|---|---|---|
| 1 | 콘크리트 탄산화시험 | 탄산화 깊이 : 1.20mm | 탄산화 잔여깊이 30mm이상 | a |
| 2 | 균열(0.3mm미만) | 개소 : 9EA, 수량 : 17.80m | 면적율 5%이하 | a |
| 3 | 균열부백태 | 개소 : 6EA, 수량 : 9.30m | 면적율 5%이하 | a |
| 4 | 백태 | 개소 : 3EA, 수량 : 2.04㎡ | 면적율 5%미만 | b |

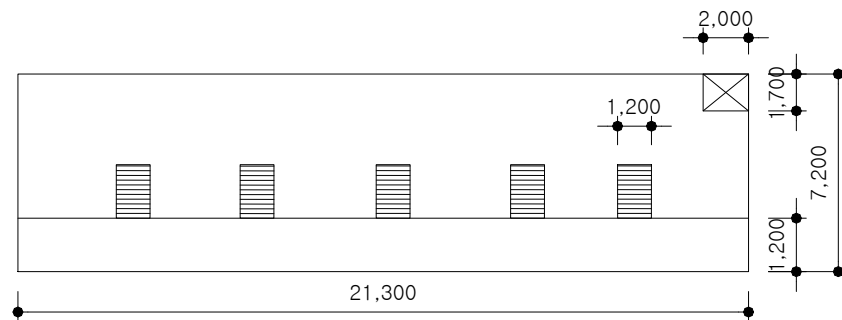
| 망도번호 : | 개별시설물명 : 펌프실 지하 | 1-15 |

| 번호 | 조사항목 | 조사내용 | 손상(결함)정도 | 상태결과 |
|---|---|---|---|---|
| 1 | 상태양호 | | | a |

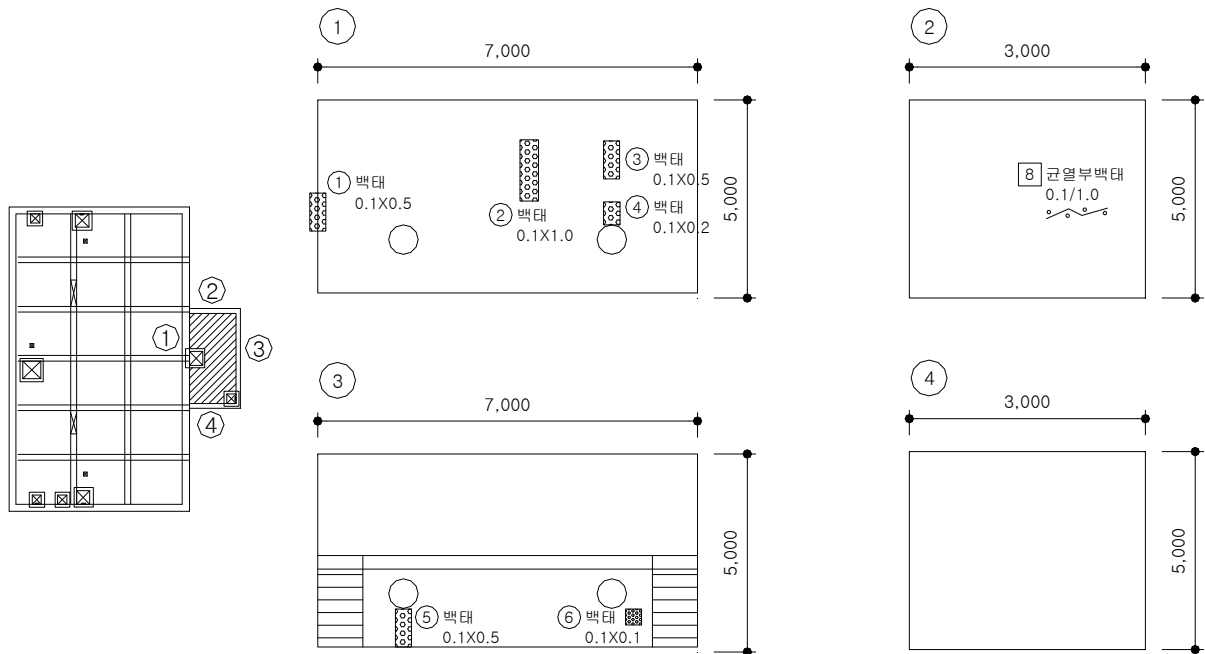
| 망도번호 : | 개별시설물명 : 배관실 | 1-17 |

| 번호 | 조사항목 | 조사내용 | 손상(결함)정도 | 상태결과 |
|---|---|---|---|---|
| 1 | 균열부백태 | 개소 : 1EA, 수량 : 1.00m | 면적을 5%이하 | a |
| 2 | 백태 | 개소 : 6EA, 수량 : 0.28㎡ | 면적을 5%미만 | b |

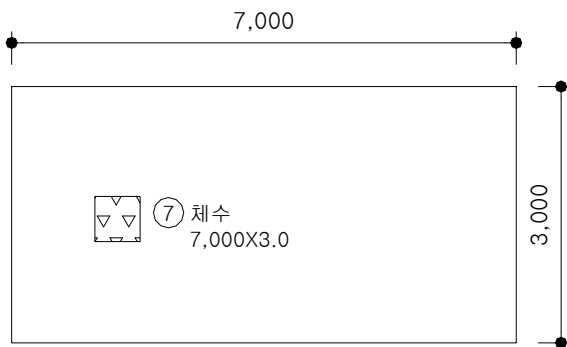
| 개별부재명 : 바닥슬래브 | | 복합부재명 : 유입배관실 | | 표번호 |
|---|---|---|---|---|
| 망도번호 : | | 개별시설물명 : 배관실 | | 1-18 |

| 개별부재명 : 바닥슬래브 | | 복합부재명 : 유입배관실 | | 표번호 |
|---|---|---|---|---|
| 1 | 상태양호 | | | a |

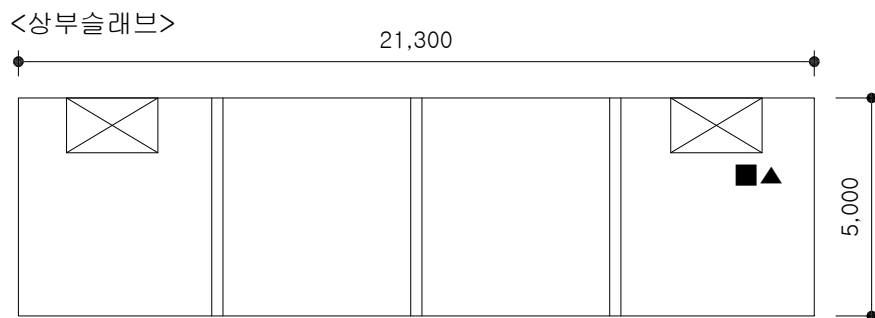
| 망도번호 : | 개별시설물명 : 배관실 | 1-19 |

| 번호 | 조사항목 | 조사내용 | 손상(결함)정도 | 상태결과 |
|---|---|---|---|---|
| 1 | 콘크리트 탄산화시험 | 탄산화 깊이 : 5.10mm | 탄산화 잔여깊이 30mm이상 | a |

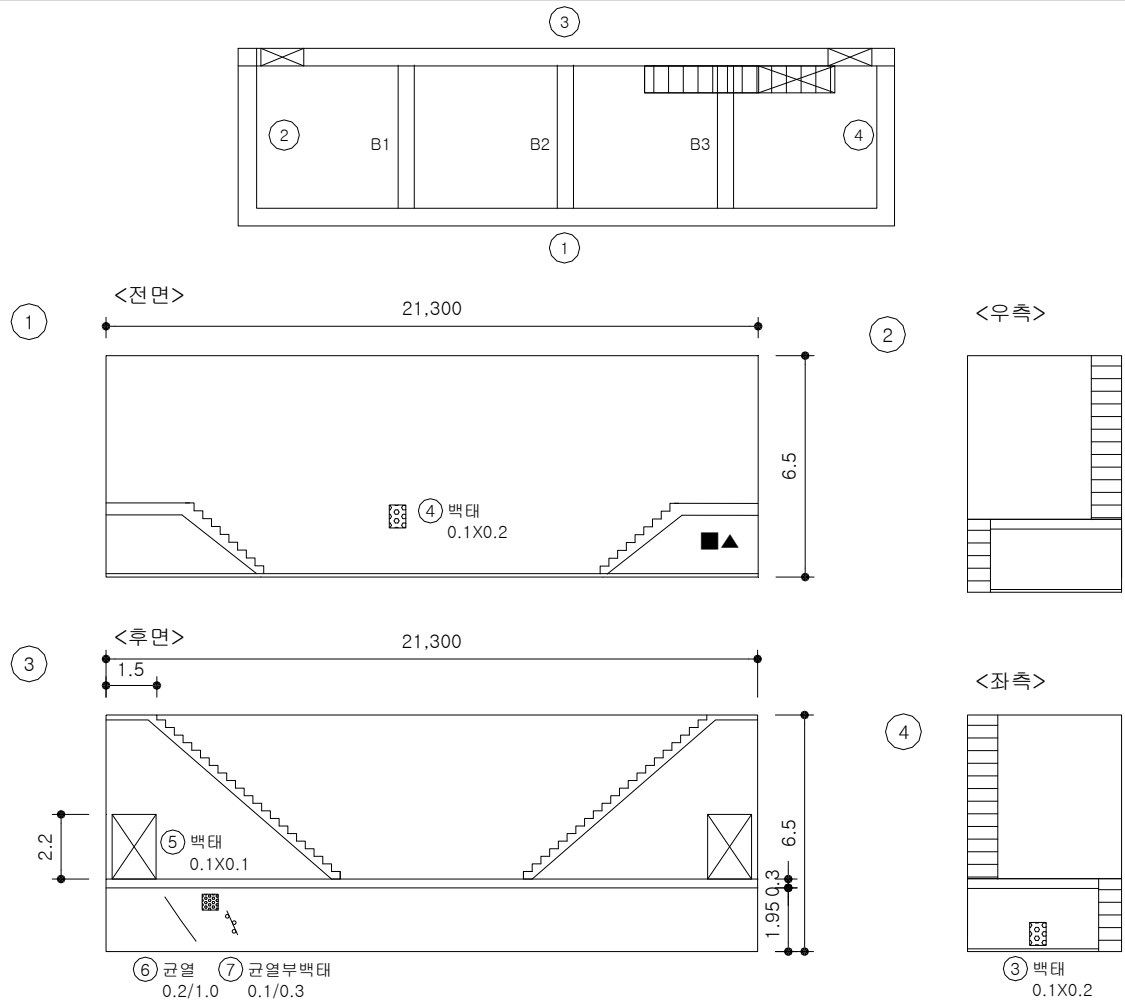
| 망도번호 : | 개별시설물명 : 배관실 | 1-20 |

| 번호 | 조사항목 | 조사내용 | 손상(결함)정도 | 상태결과 |
|---|---|---|---|---|
| 1 | 콘크리트 탄산화시험 | 탄산화 깊이 : 5.30mm | 탄산화 잔여깊이 30mm이상 | a |
| 2 | 균열(0.3mm미만) | 개소 : 1EA, 수량 1.00m | 면적율 5%이하 | a |
| 3 | 균열부백태 | 개소 : 1EA, 수량 : 0.30m | 면적율 5%이하 | a |
| 4 | 백태 | 개소 : 3EA, 수량 : 0.05㎡ | 면적율 5%미만 | b |

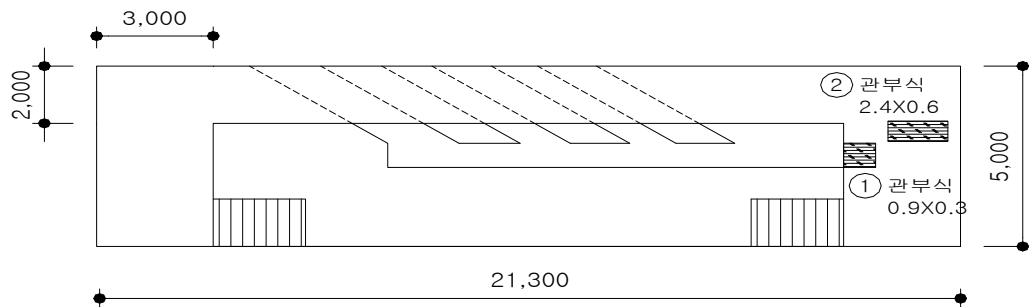
| 망도번호 : | 개별시설물명 : 배관실 | 1-22 |

| 번호 | 조사항목 | 조사내용 | 손상(결함)정도 | 상태결과 |
|---|---|---|---|---|
| 1 | 상태양호 | | | a |

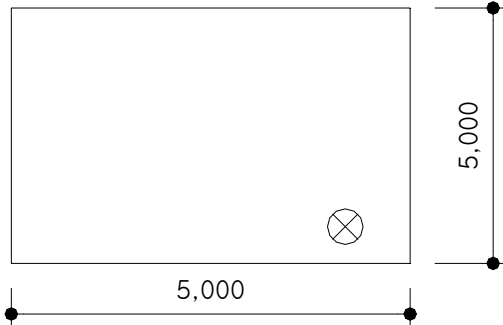
| 개별부재명 : 상부슬래브 | | 복합부재명 : 유량계실 | | 표번호 |
|---|---|---|---|---|
| 망도번호 : | | 개별시설물명 : 밸브실 | | 1-23 |

| 개별부재명 : 상부슬래브 | | 복합부재명 : 유량계실 | | 표번호 |
|---|---|---|---|---|
| 1 | 상태양호 | | | a |
