# 제1편 공 통 편

# 제 1 장 정밀안전점검 개요

## 1.1 과업의 목적

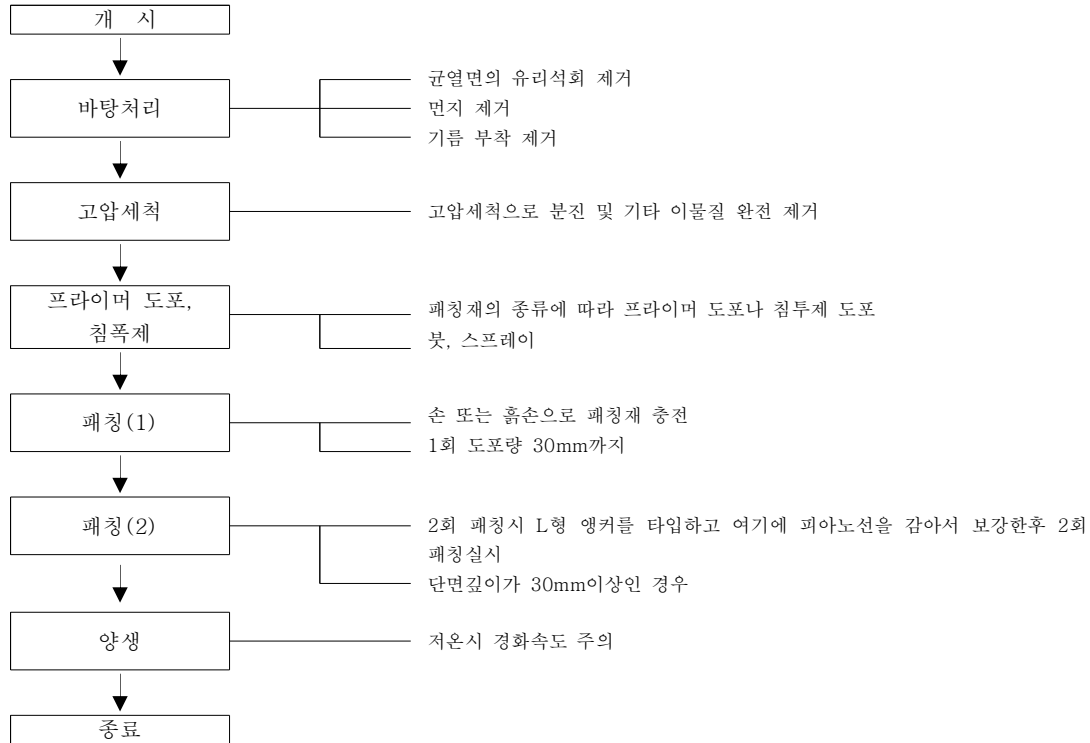
## 2. 시공순서

단면이 비교적 적은 경우의 보수에 사용되는 방법으로 단면보수의 하지처리 후에 보수에 적합한 강도로 혼합한 보수재를 주걱이나 손으로 눌러 붙여서 단면을 보수하는 공법이나 시공부위, 진동, 자중 등으로 보수재료가 떨어지는 경우도 있으므로 보수재료의 선정시 유의하며, 두껍게 발랐을 수축 균열도 주의해야 한다.

- ① 기존콘크리트의 열화부위, 탄산화부분을 브레이커 및 그라인더를 이용하여 콘크리트 표면을 철거한다.  
(THK=2~30m/m)  
\* 콘크리트 표면철거시 파편 및 분진이 발생하므로 보호안경 착용후 작업을 한다.
- ② 콘크리트 표면철거 후 고압세척기를 이용하여 표면을 고압세척한다.  
\* 고압세척의 압력은 노즐TIP에서 5000PSI(350kg/cm<sup>2</sup>)의 압력으로 한다.  
\* 압력이 높으므로 노즐방향이 사람을 향하지 않도록 하며, 보호장구 착용후 작업을 한다.
- ③ 물세척(고압세척) 후 건조시킨다.
- ④ 대기나 콘크리트의 온도가 5℃이하 또는 24시간 이내에 5℃이하가 예상되거나, 시공후 8시간 이내에 비가 예상되면 시공을 해서는 안된다.
- ⑤ 대기 온도가 35℃ 이상일때에도 시공을 해서는 안된다.
- ⑥ 보존 및 보관방법  
\* 직사광선을 피해서 보관하여야 하며 제조일로부터 6개월간 보관이 가능하다.
- ⑦ 패칭재(모르타)가 패칭 후 양생에 주의한다.  
\* 양생시 양생포를 덮어 양생한다.작업장 주위를 깨끗이 정리한다.
