구리인출 외관조사망도

| ① 0.2 균열 | 상상균열 | 재료분리 | 편칭, 공동 | 용역명<br>2023년 경기북부 송전전력구, 맨홀 정밀안전점검 용역 |

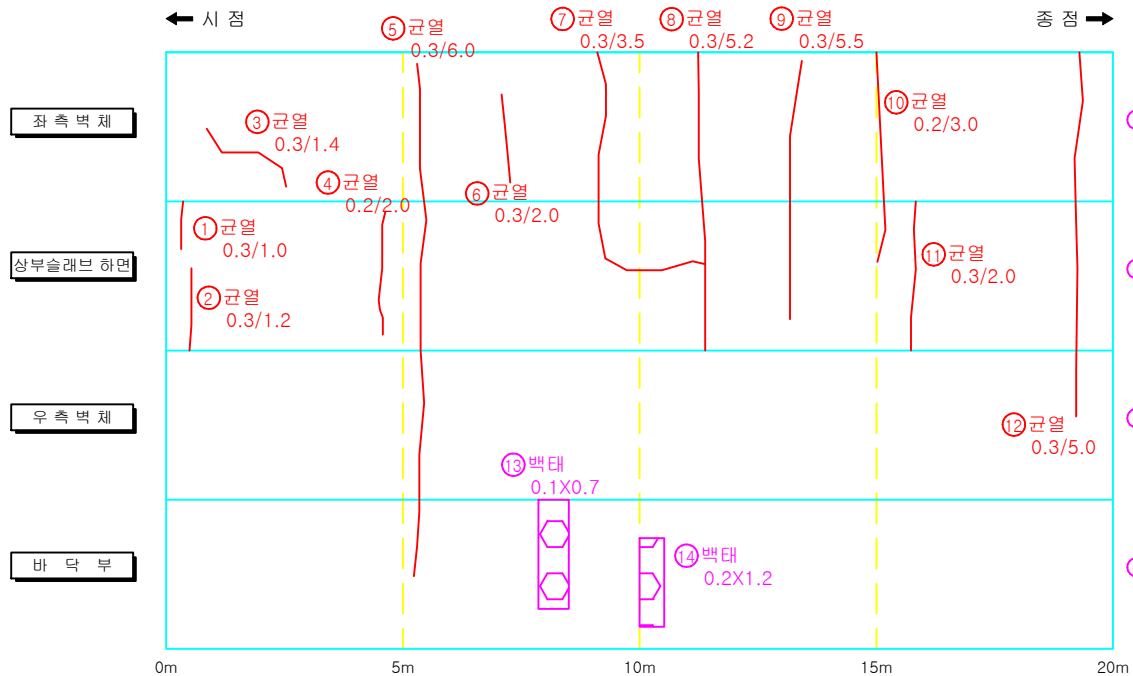
| 번호 | 손상내용 | 손상현황 | | | 단위 | 손상<br>수량 | 비 고 |
|---|---|---|---|---|---|---|---|
| 1 | 균열 | 0.3 | 1.0 | 1 | m | 1.00 | |
| 2 | 균열 | 0.3 | 1.2 | 1 | m | 1.20 | |
| 3 | 균열 | 0.3 | 1.4 | 1 | m | 1.40 | |
| 4 | 균열 | 0.2 | 2.0 | 1 | m | 2.00 | |
| 5 | 균열 | 0.3 | 6.0 | 1 | m | 6.00 | |
| 6 | 균열 | 0.3 | 2.0 | 1 | m | 2.00 | |
| 7 | 균열 | 0.3 | 3.5 | 1 | m | 3.50 | |
| 8 | 균열 | 0.3 | 5.2 | 1 | m | 5.20 | |
| 9 | 균열 | 0.3 | 5.5 | 1 | m | 5.50 | |
| 10 | 균열 | 0.2 | 3.0 | 1 | m | 3.00 | |
| 11 | 균열 | 0.3 | 2.0 | 1 | m | 2.00 | |
| 12 | 균열 | 0.3 | 5.0 | 1 | m | 5.00 | |
| 13 | 백태 | 0.1 | 0.7 | 1 | m <sup>2</sup> | 0.07 | |
| 14 | 백태 | 0.2 | 1.2 | 1 | m <sup>2</sup> | 0.24 | |

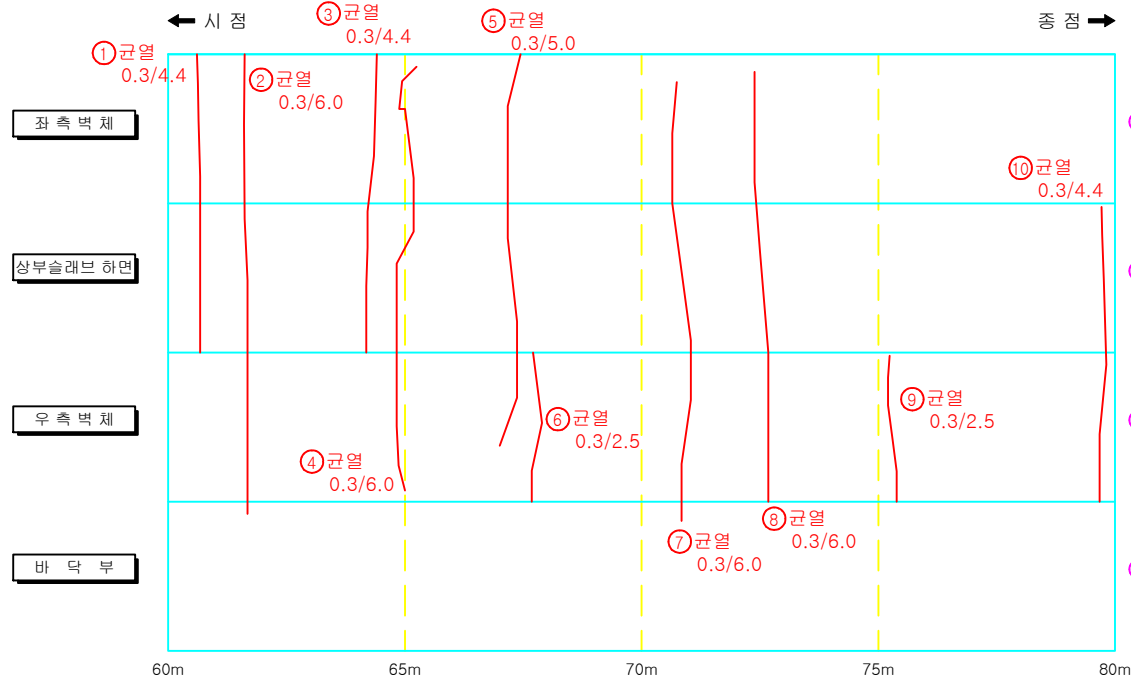
구리인출 외관조사망도

| 번호 | 손상내용 | 손상현황 | | | 단위 | 손상<br>수량 | 비 고 |
|---|---|---|---|---|---|---|---|
| 1 | 균열 | 0.3 | 4.4 | 1 | m | 4.40 | |
| 2 | 균열 | 0.3 | 6.0 | 1 | m | 6.00 | |
| 3 | 균열 | 0.3 | 4.4 | 1 | m | 4.40 | |
| 4 | 균열 | 0.3 | 6.0 | 1 | m | 6.00 | |
| 5 | 균열 | 0.3 | 6.0 | 1 | m | 6.00 | |
| 6 | 균열 | 0.3 | 2.5 | 1 | m | 2.50 | |
| 7 | 균열 | 0.3 | 6.0 | 1 | m | 6.00 | |
| 8 | 균열 | 0.3 | 6.0 | 1 | m | 6.00 | |
| 9 | 균열 | 0.3 | 2.5 | 1 | m | 2.50 | |
| 10 | 균열 | 0.3 | 4.4 | 1 | m | 4.40 | |

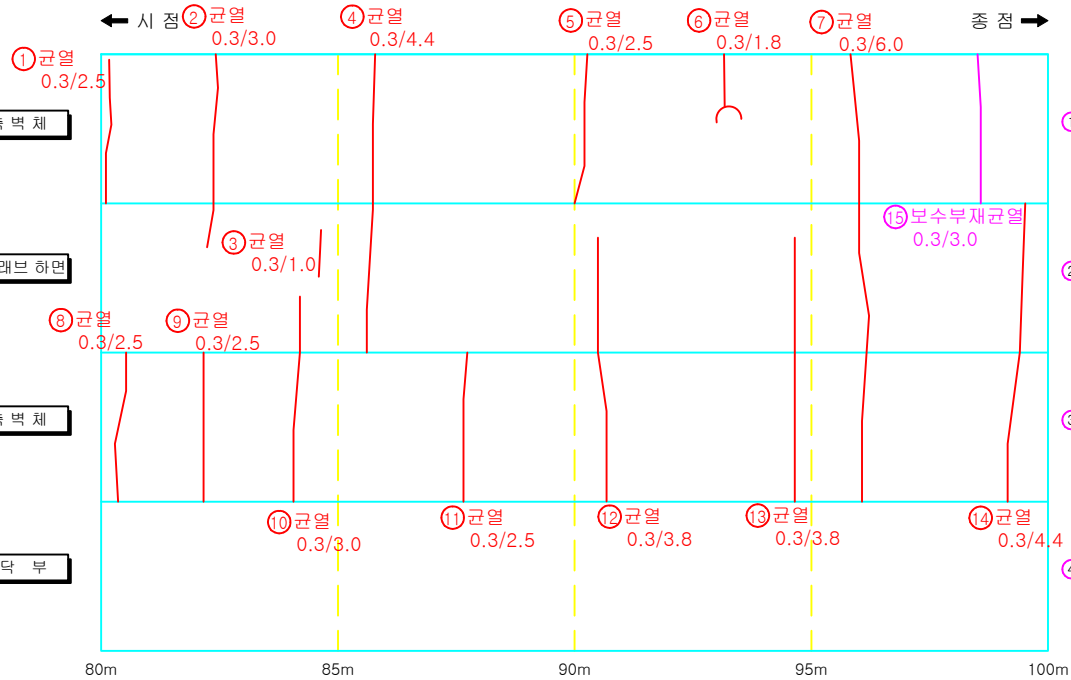
구리인출 외관조사망도

| 번호 | 손상내용 | 손상현황 | | | 단위 | 손상<br>물량 | 비 고 |
|---|---|---|---|---|---|---|---|
| 1 | 균열 | 0.3 | 2.5 | 1 | m | 2.50 | |
| 2 | 균열 | 0.3 | 3.0 | 1 | m | 3.00 | |
| 3 | 균열 | 0.3 | 1.0 | 1 | m | 1.00 | |
| 4 | 균열 | 0.3 | 4.4 | 1 | m | 4.40 | |
| 5 | 균열 | 0.3 | 2.5 | 1 | m | 2.50 | |
| 6 | 균열 | 0.3 | 1.8 | 1 | m | 1.80 | |
| 7 | 균열 | 0.3 | 6.0 | 1 | m | 6.00 | |
| 8 | 균열 | 0.3 | 2.5 | 1 | m | 2.50 | |
| 9 | 균열 | 0.3 | 2.5 | 1 | m | 2.50 | |
| 10 | 균열 | 0.3 | 3.0 | 1 | m | 3.00 | |
| 11 | 균열 | 0.3 | 2.5 | 1 | m | 2.50 | |
| 12 | 균열 | 0.3 | 3.8 | 1 | m | 3.80 | |
| 13 | 균열 | 0.3 | 3.8 | 1 | m | 3.80 | |
| 14 | 균열 | 0.3 | 4.4 | 1 | m | 4.40 | |
| 15 | 보수부재균열 | 0.3 | 3.0 | 1 | m | 3.00 | |

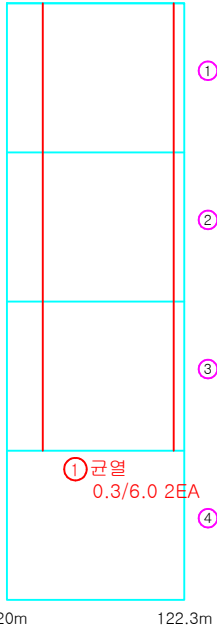
구리인출 외관조사망도

| 번호 | 손상내용 | 손상현황 | | | 단위 | 손상<br>물량 | 비 고 |
|---|---|---|---|---|---|---|---|
| 1 | 균열 | 0.3 | 6.0 | 2 | m | 12.00 | |
