슬래브하면(S1) 외관조사망도

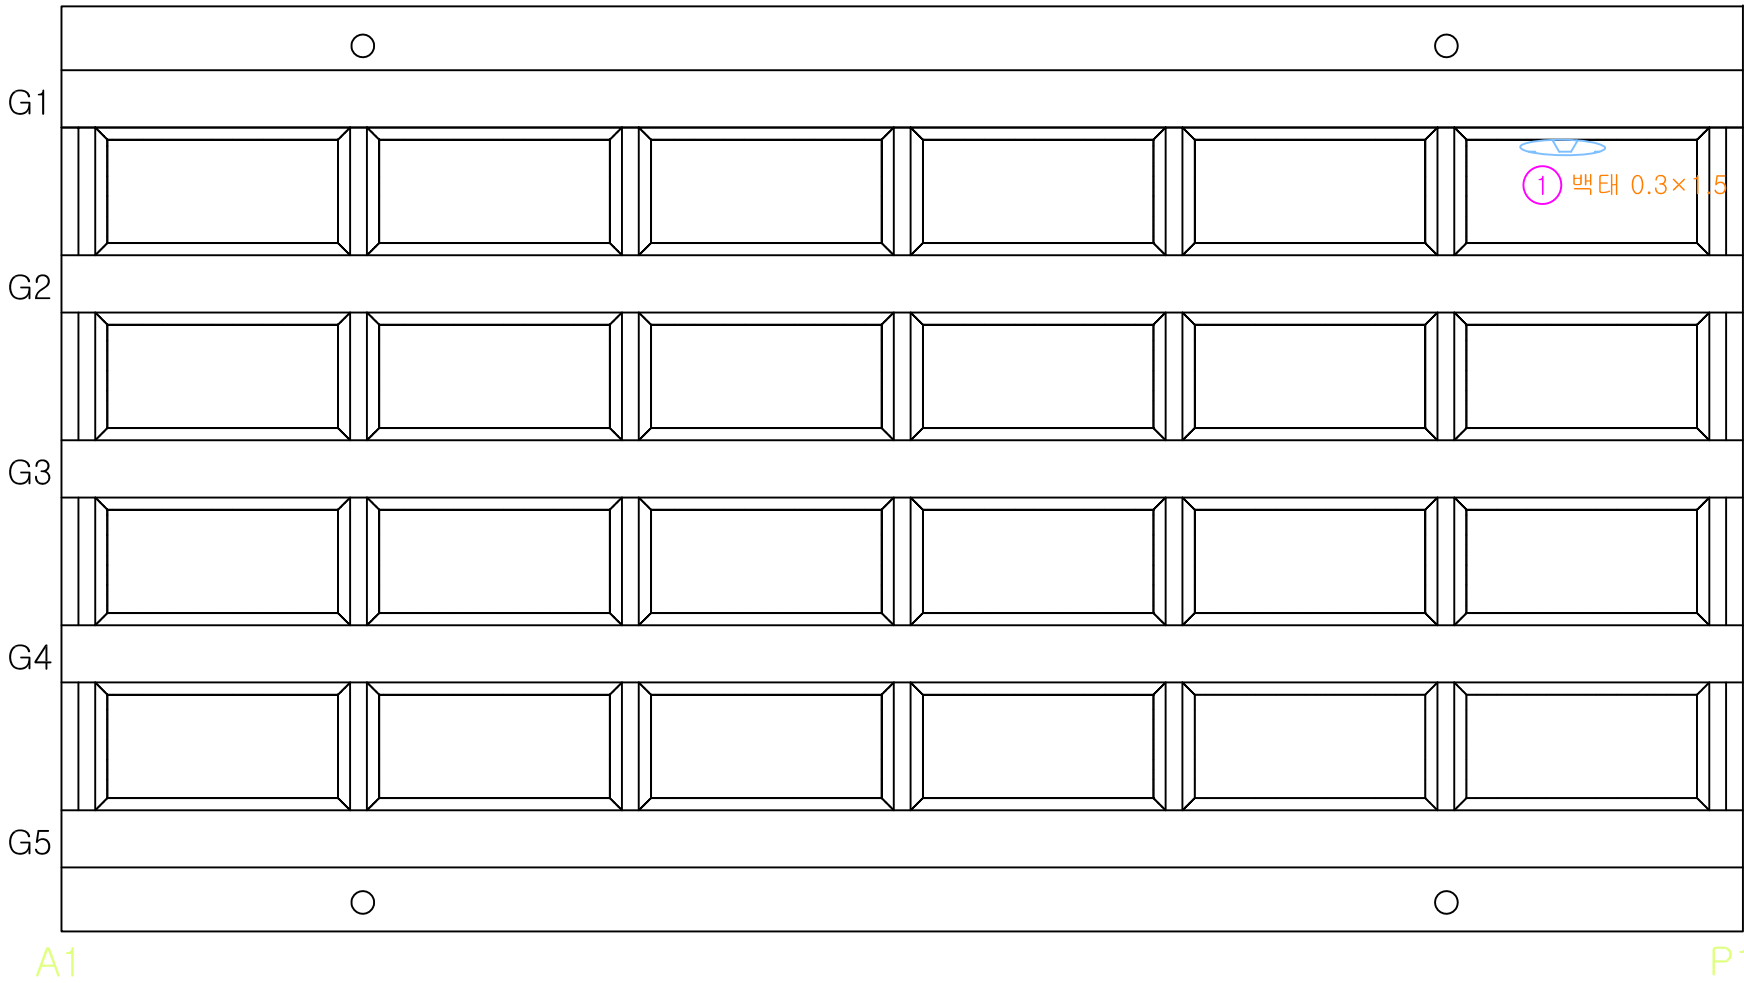
| 번호 | 손상내용 | 폭 | 길이 | 개소 | 단위 | 물 량 | 비 고 | 우선순위 |
|---|---|---|---|---|---|---|---|---|
| 1 | 백태 | 0.3 | 1.5 | 1 | m² | 0.45 | 신규 | 3순위 |

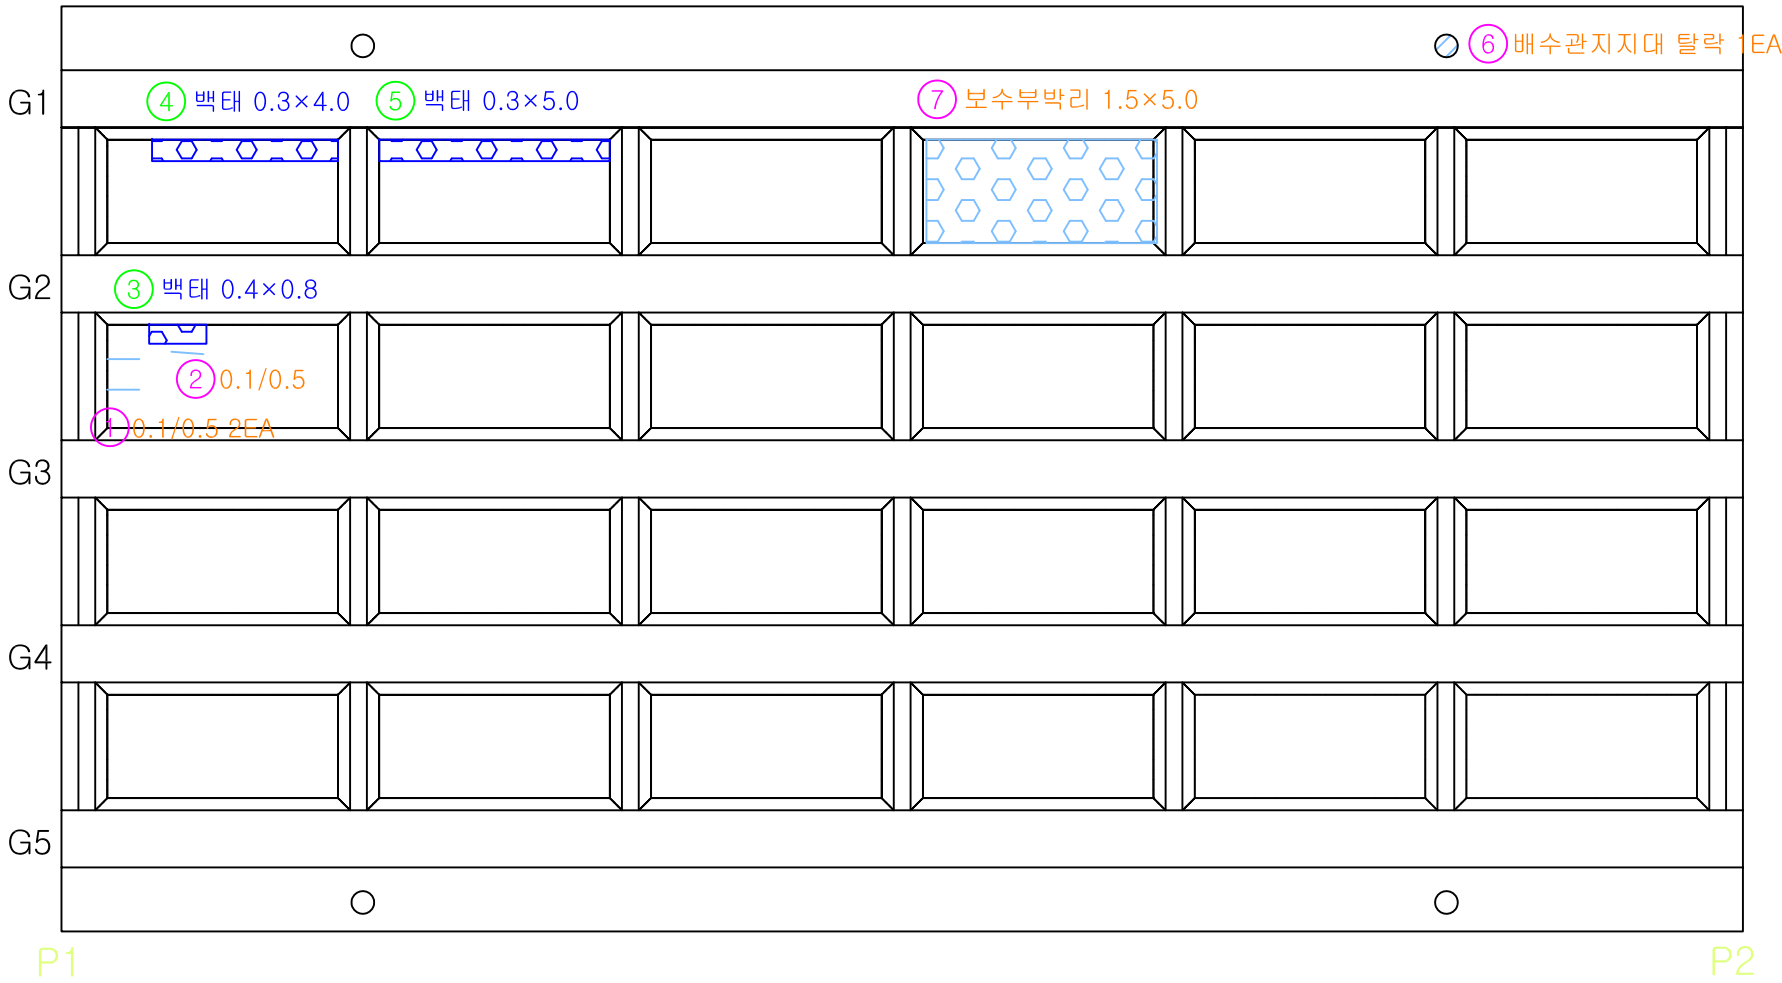
슬래브하면(S2) 외관조사망도

| 번호 | 손상내용 | 폭 | 길이 | 개소 | 단위 | 물 량 | 비 고 | 우선순위 |
|---|---|---|---|---|---|---|---|---|
| 1 | 균열 | 0.1 | 0.5 | 2 | m | 1.00 | 기존 | - |
| 2 | 균열 | 0.1 | 0.5 | 1 | m | 0.50 | 기존 | - |
| 3 | 백태 | 0.4 | 0.8 | 1 | m² | 0.32 | 신규 | 3순위 |
| 4 | 백태 | 0.3 | 4.0 | 1 | m² | 1.20 | 신규 | 3순위 |
| 5 | 백태 | 0.3 | 5.0 | 1 | m² | 1.50 | 신규 | 3순위 |
| 6 | 배수관지지대 탈락 | | | 1 | EA | 1.00 | 기존 | 3순위 |
| 7 | 보수부박리 | 1.5 | 5.0 | 1 | m² | 7.50 | 기존 | 3순위 |

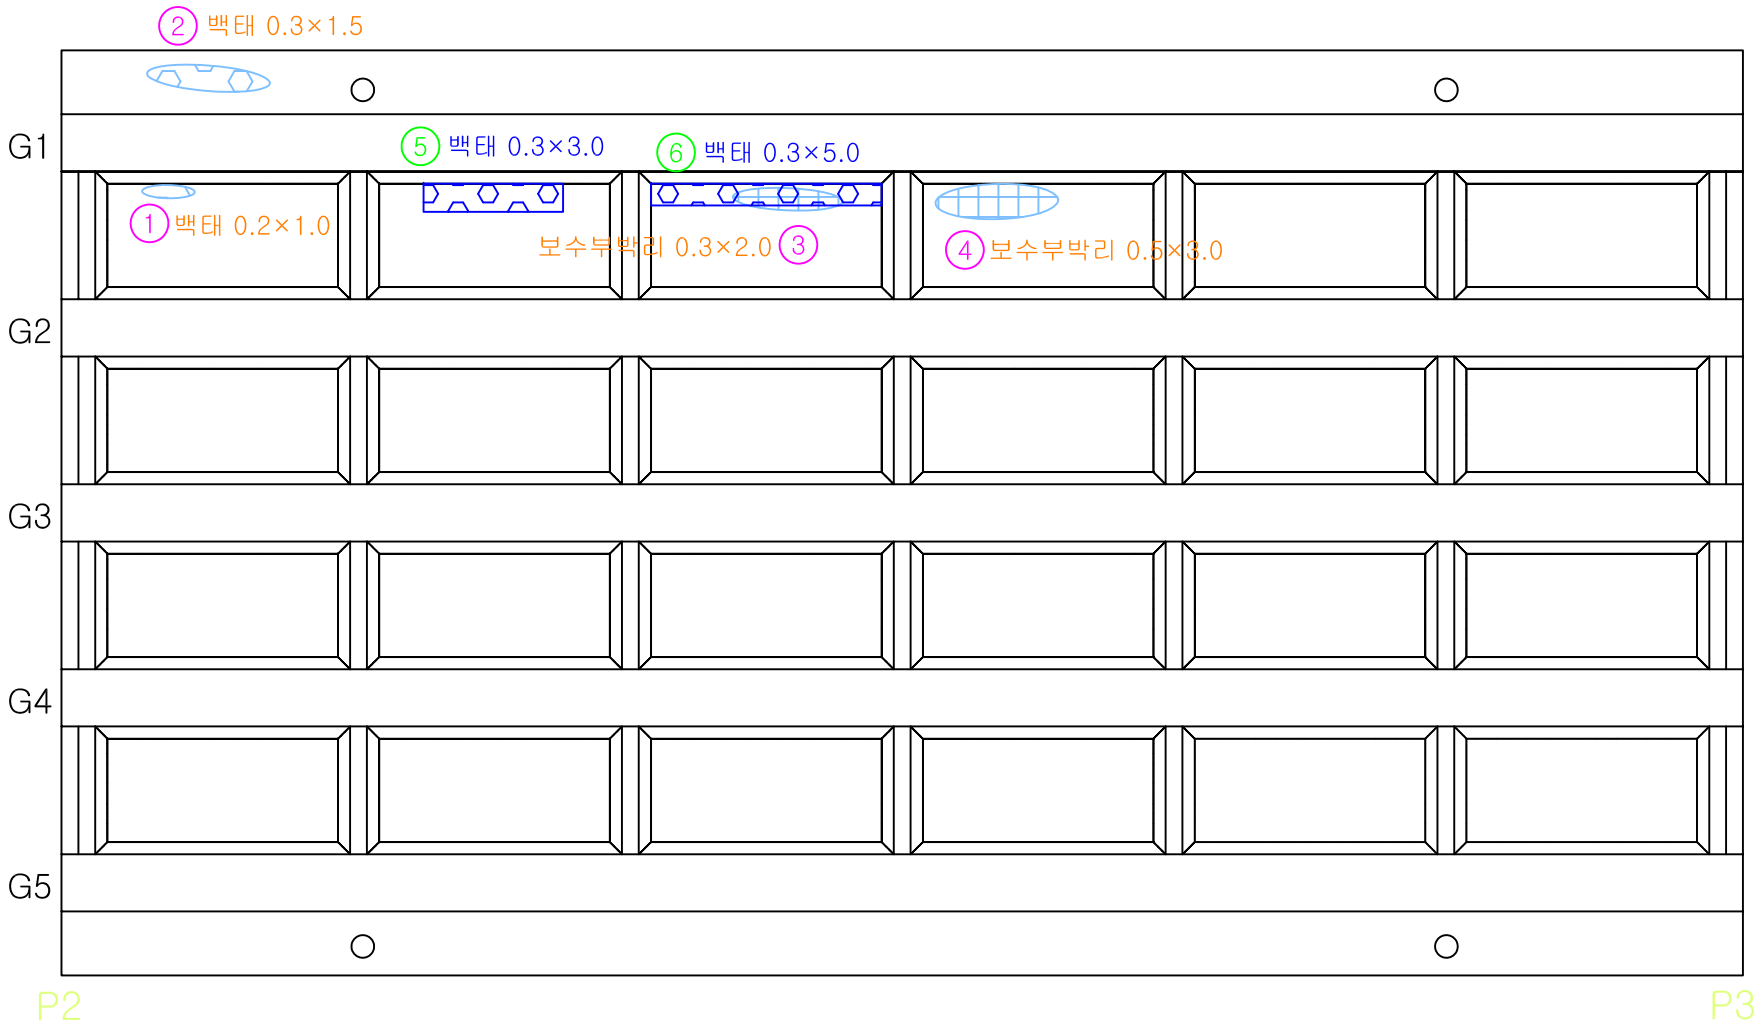
슬래브하면(S3) 외관조사망도

| 번호 | 손상내용 | 폭 | 길이 | 개소 | 단위 | 물 량 | 비 고 | 우선순위 |
|---|---|---|---|---|---|---|---|---|
| 1 | 백태 | 0.2 | 1.0 | 1 | m² | 0.20 | 기존 | 3순위 |
| 2 | 백태 | 0.3 | 1.5 | 1 | m² | 0.45 | 기존 | 3순위 |
| 3 | 보수부박리 | 0.3 | 2.0 | 1 | m² | 0.60 | 기존 | 3순위 |
| 4 | 보수부박리 | 0.5 | 3.0 | 1 | m² | 1.50 | 기존 | 3순위 |
| 5 | 백태 | 0.3 | 3.0 | 1 | m² | 0.45 | 신규 | 3순위 |
| 6 | 백태 | 0.3 | 5.0 | 1 | m² | 0.45 | 신규 | 3순위 |

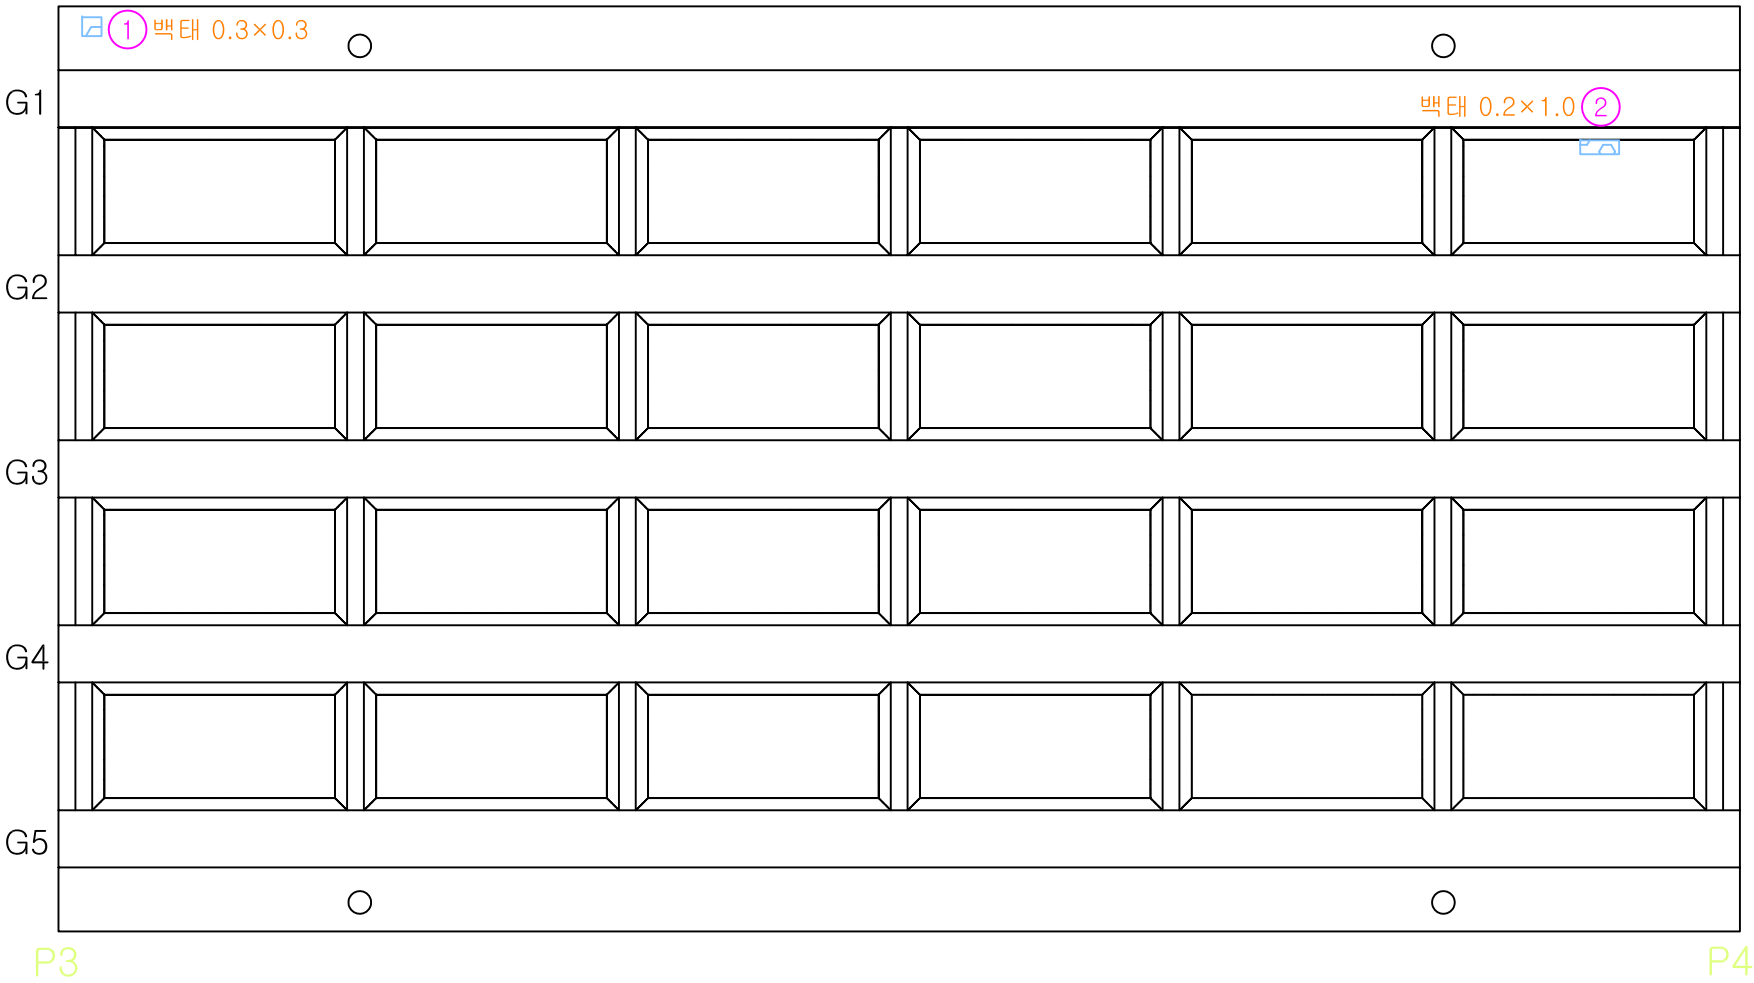
슬래브하면(S4) 외관조사망도

| 번호 | 손상내용 | 폭 | 길이 | 개소 | 단위 | 물 량 | 비 고 | 우선순위 |
|---|---|---|---|---|---|---|---|---|
| 1 | 백태 | 0.3 | 0.3 | 1 | m² | 0.09 | 신규 | 3순위 |
| 2 | 백태 | 0.2 | 1.0 | 1 | m² | 0.20 | 신규 | 3순위 |

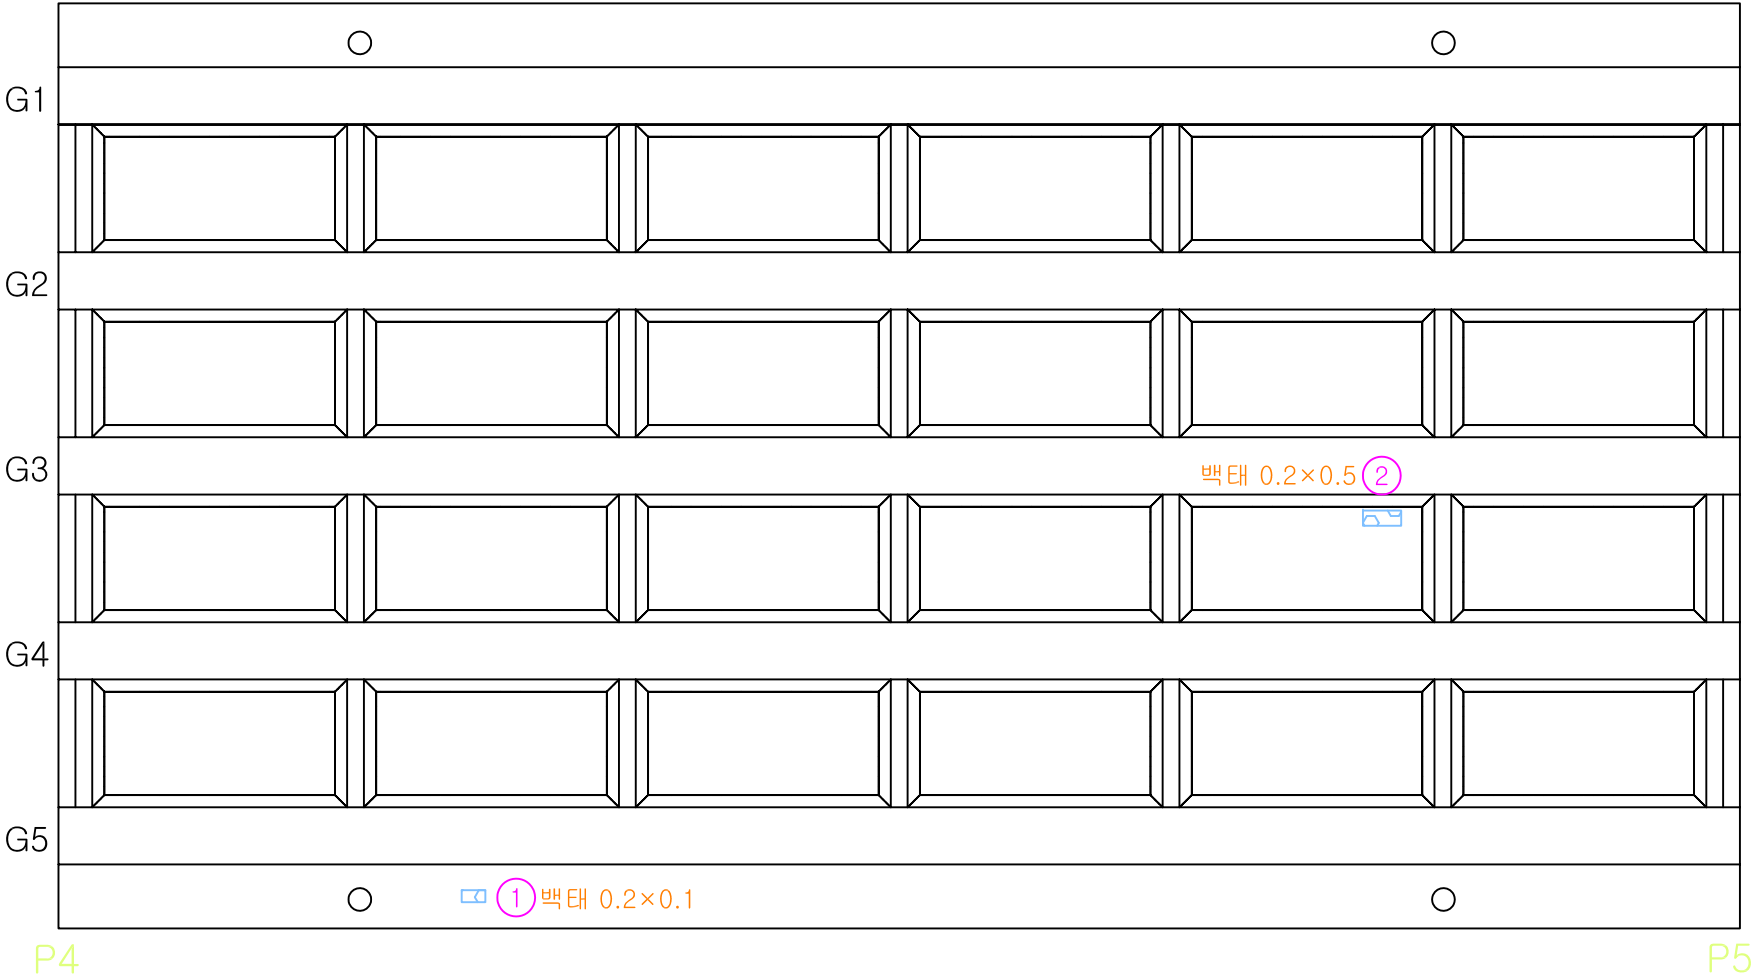
슬래브하면(S5) 외관조사망도

| 번호 | 손상내용 | 폭 | 길이 | 개소 | 단위 | 물 량 | 비 고 | 우선순위 |
|---|---|---|---|---|---|---|---|---|
| 1 | 백태 | 0.2 | 0.1 | 1 | m² | 0.02 | 기존 | 3순위 |
| 2 | 백태 | 0.2 | 0.5 | 1 | m² | 0.10 | 기존 | 3순위 |

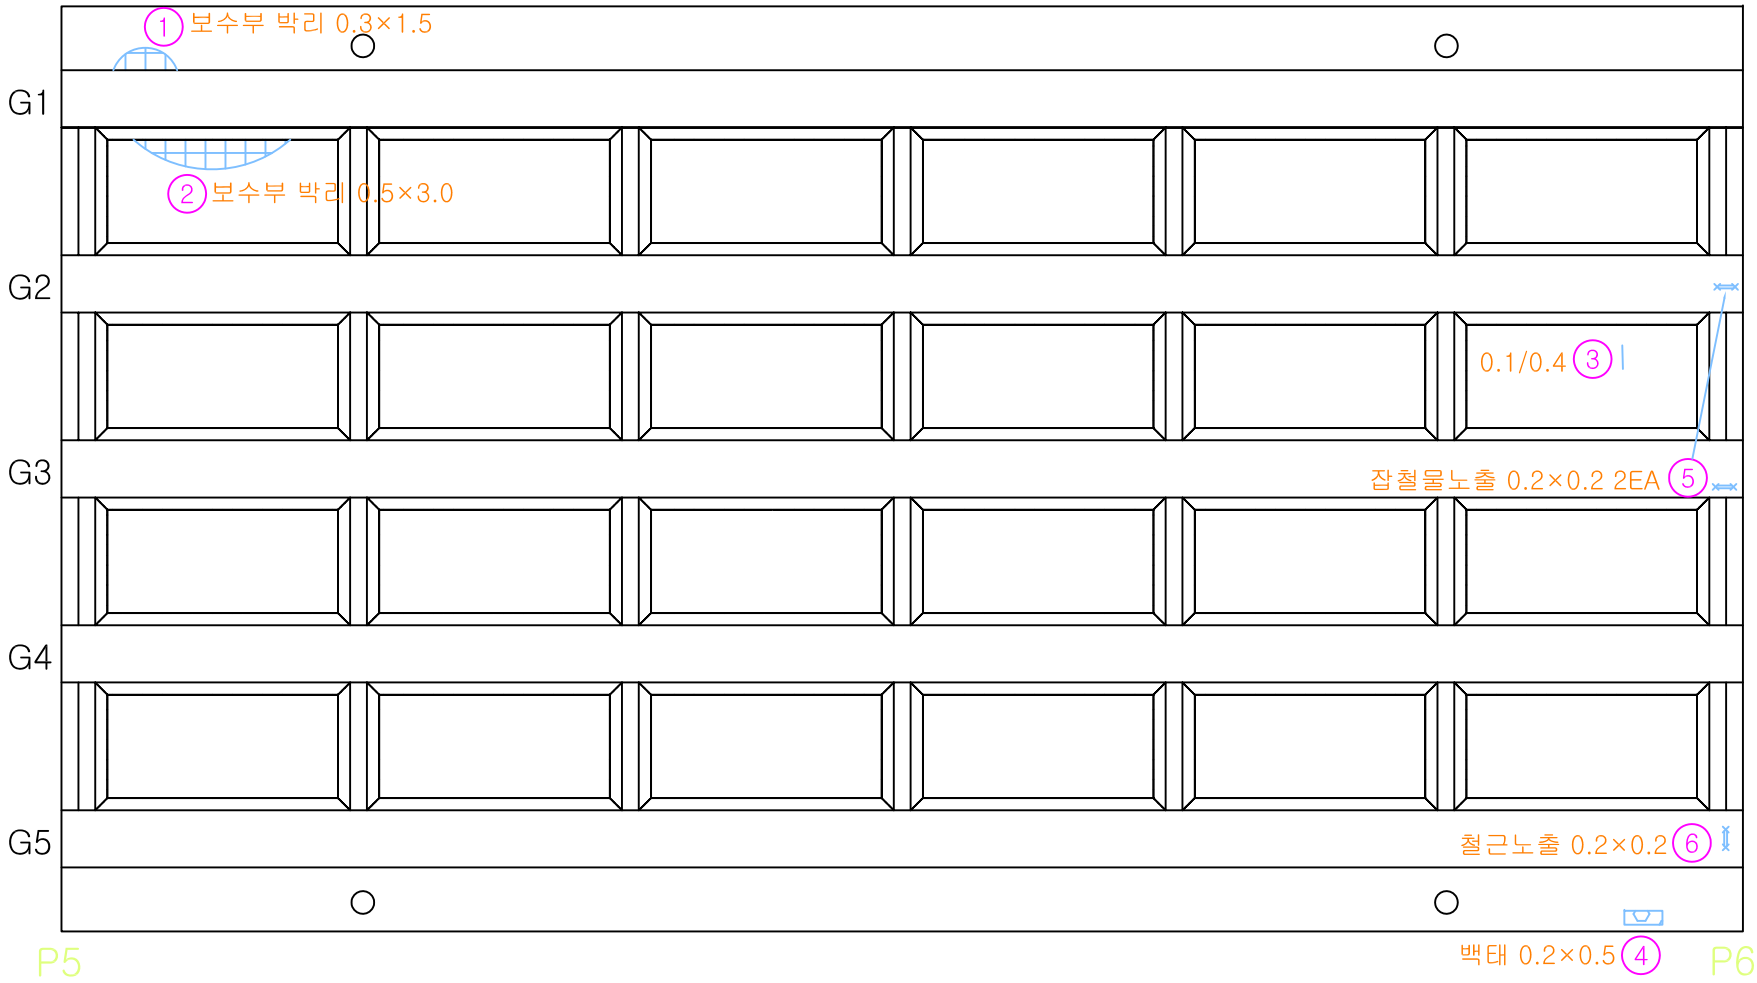
슬래브하면(S6) 외관조사망도

| 번호 | 손상내용 | 폭 | 길이 | 개소 | 단위 | 물 량 | 비 고 | 우선순위 |
|---|---|---|---|---|---|---|---|---|
| 1 | 보수부박리 | 0.3 | 1.5 | 1 | m² | 0.45 | 기존 | 3순위 |
| 2 | 보수부박리 | 0.5 | 3.0 | 1 | m² | 1.50 | 기존 | 3순위 |
| 3 | 균열 | 0.1 | 0.4 | 1 | m | 0.40 | 기존 | - |
| 4 | 백태 | 0.2 | 0.5 | 1 | m² | 0.10 | 기존 | 3순위 |
| 5 | 잡철물노출 | 0.2 | 0.2 | 2 | m² | 0.08 | 기존 | 3순위 |
| 6 | 철근노출 | 0.2 | 0.2 | 1 | m² | 0.04 | 기존 | 3순위 |

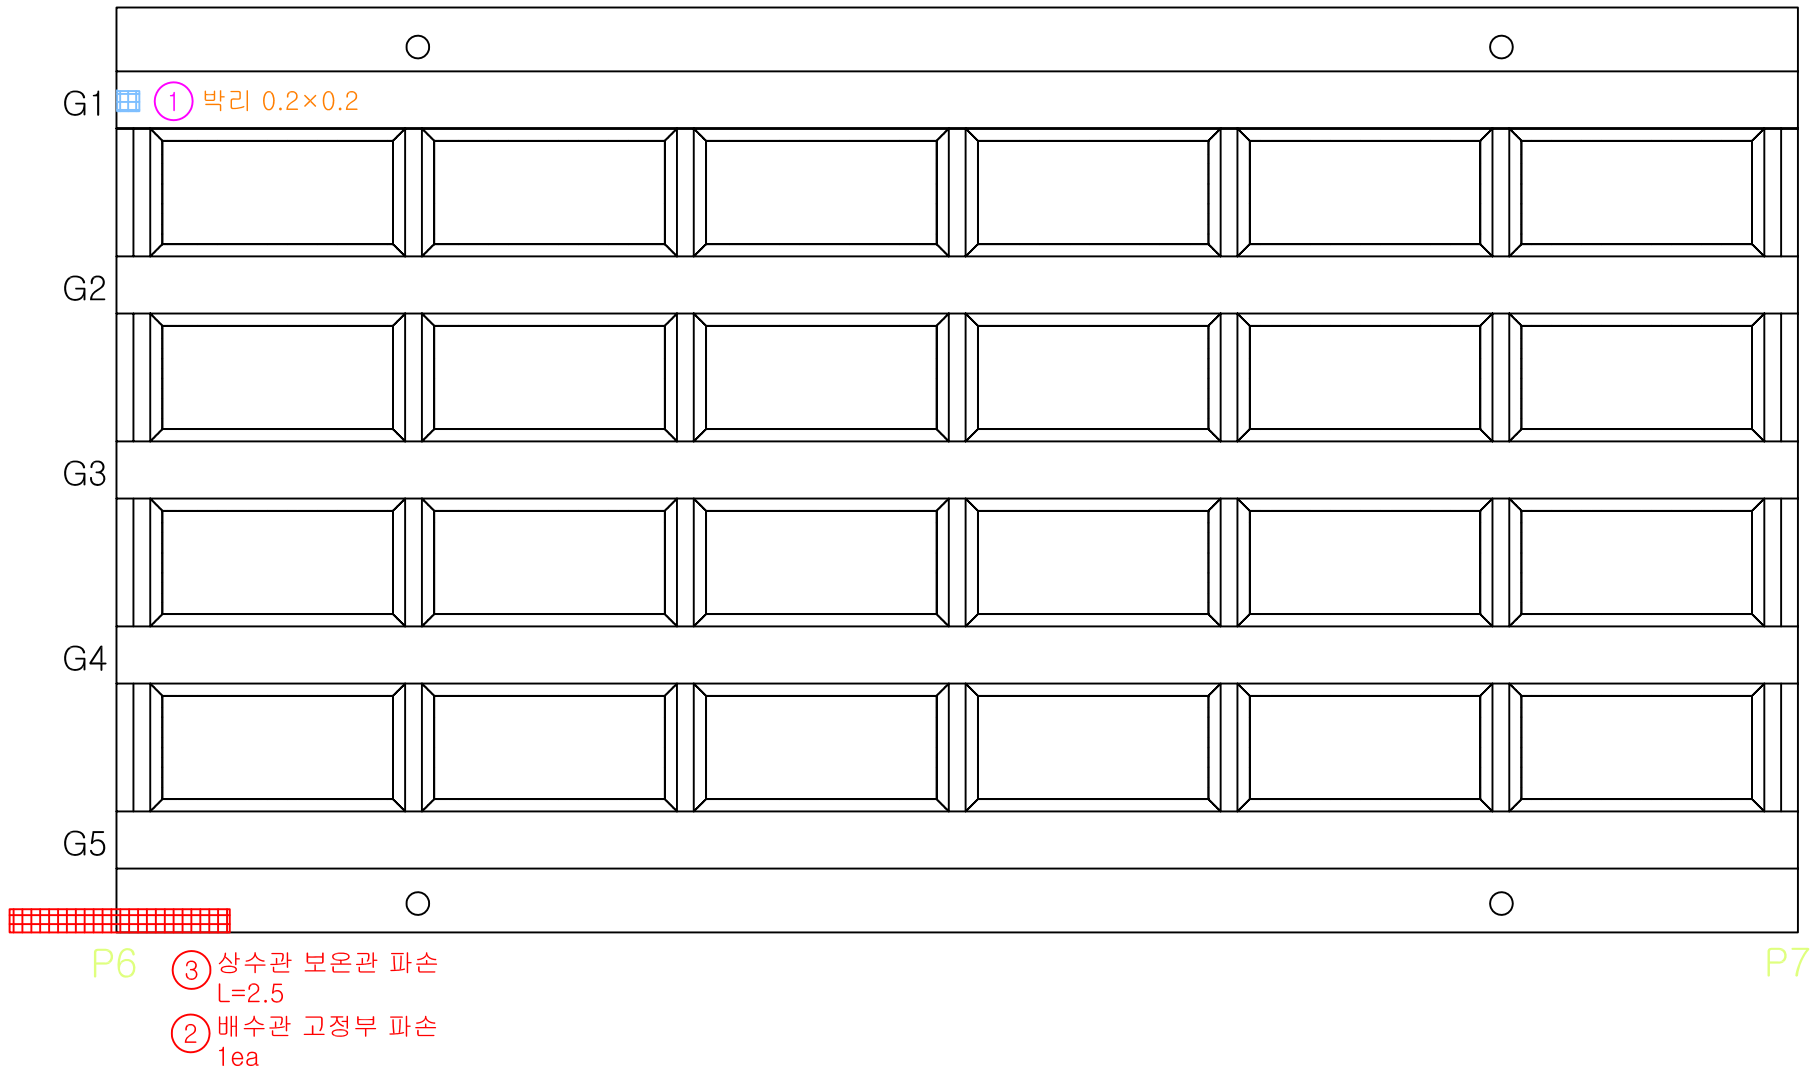
슬래브하면(S7) 외관조사망도

| 번호 | 손상내용 | 폭 | 길이 | 개소 | 단위 | 물 량 | 비 고 | 우선순위 |
|---|---|---|---|---|---|---|---|---|
| 1 | 박리 | 0.2 | 0.2 | 1 | m <sup>2</sup> | 0.04 | 기존 | 3순위 |
| 2 | 배수관 고정부 파손 | | | 1 | EA | 1.00 | 기존 | 3순위 |
| 3 | 상수관 보온관 파손 | | 2.5 | 1 | m | 2.50 | 기존 | 3순위 |

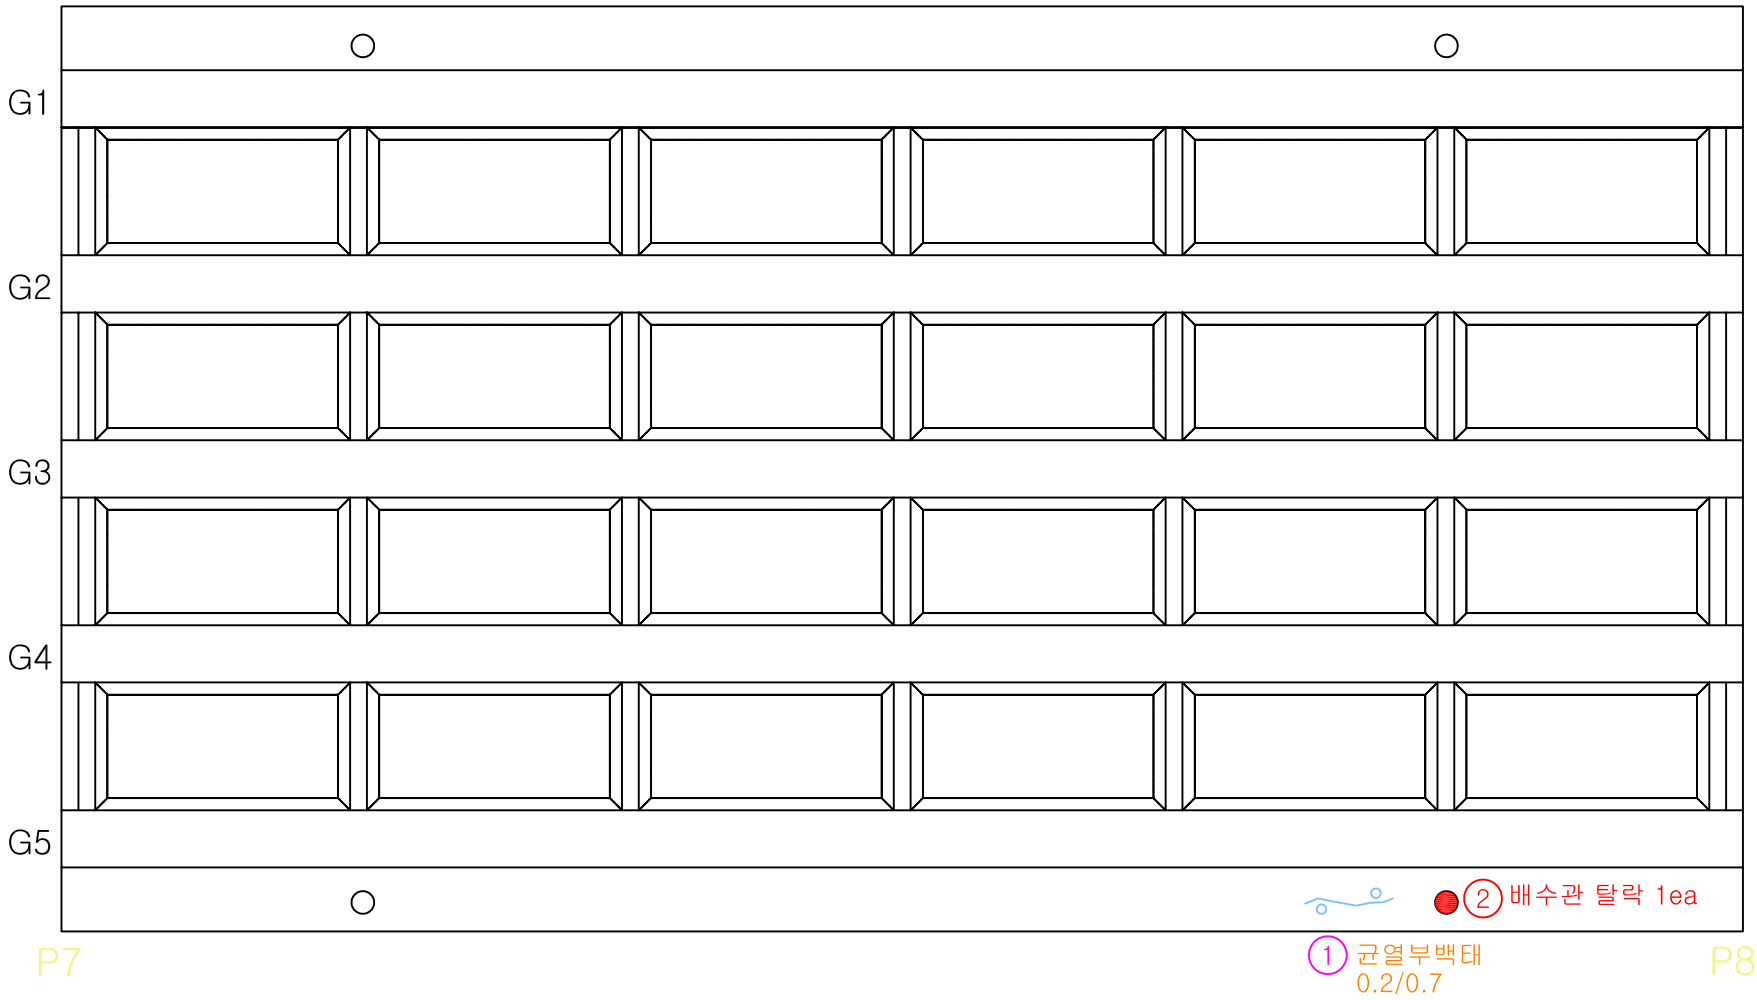
슬래브하면(S8) 외관조사망도

| 번호 | 손상내용 | 폭 | 길이 | 개소 | 단위 | 물 량 | 비 고 | 우선순위 |
|---|---|---|---|---|---|---|---|---|
| 1 | 균열부백태 | 0.2 | 0.7 | 1 | m | 0.70 | 기존 | - |
| 2 | 배수관 탈락 | | | 1 | EA | 1.00 | 기존 | 3순위 |

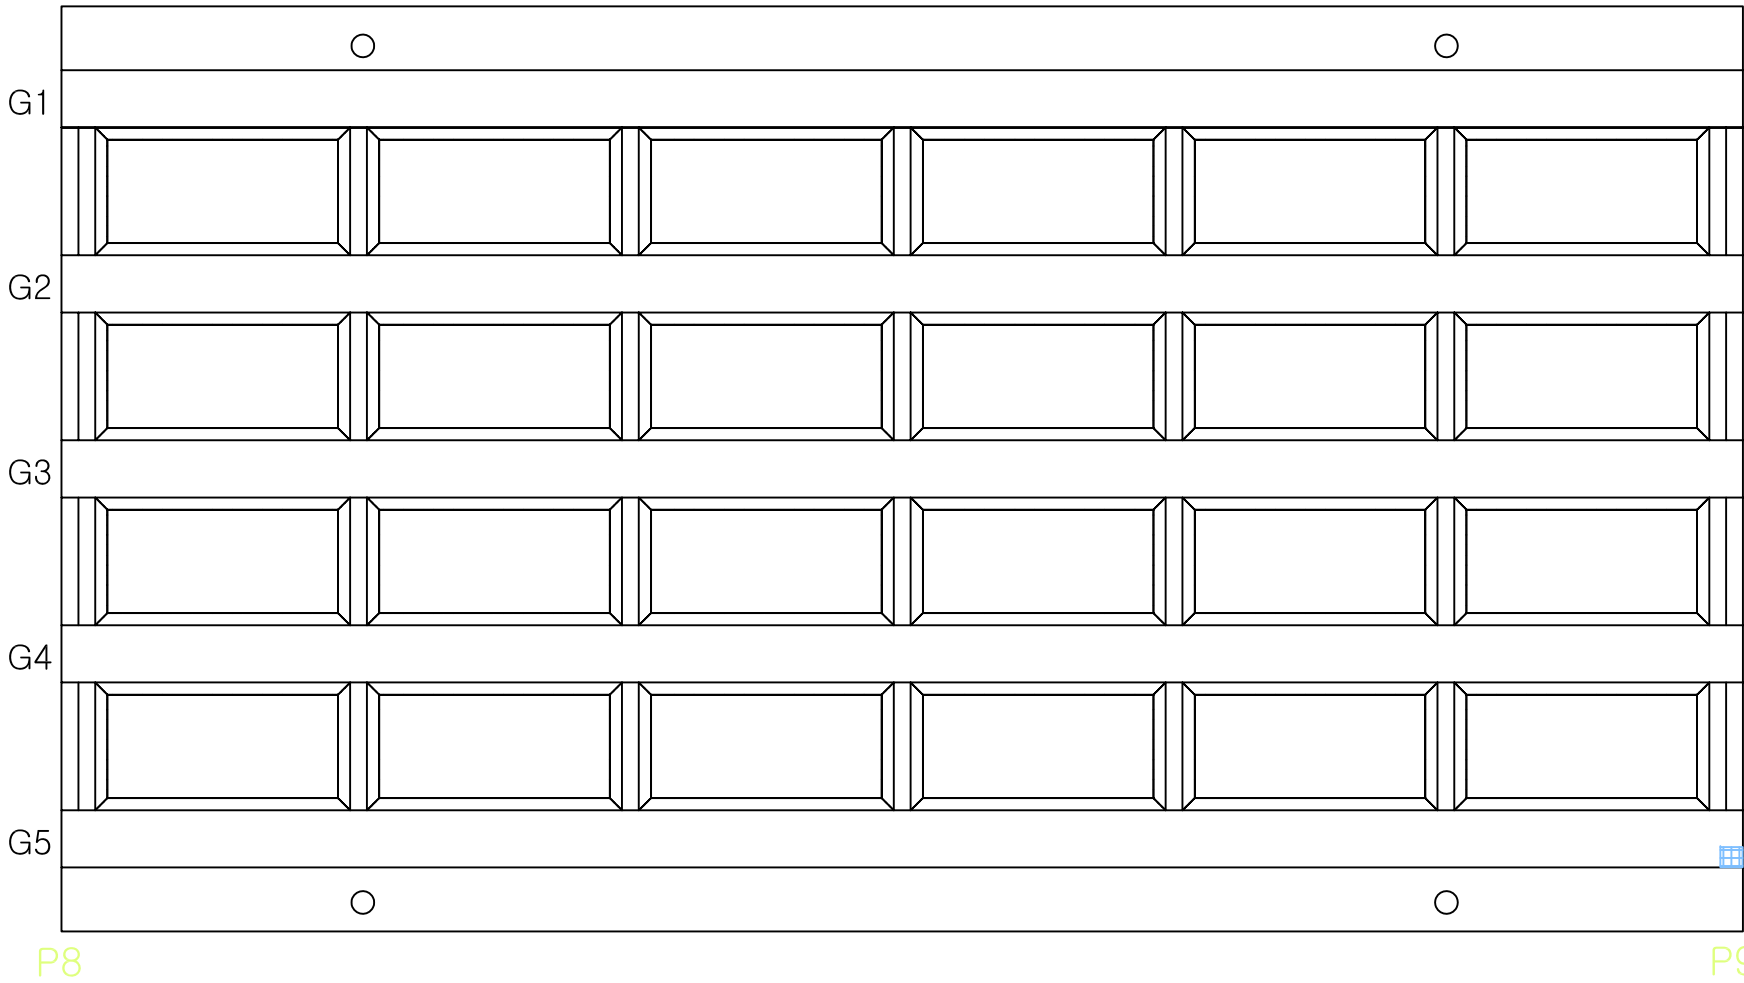
슬래브하면(S9) 외관조사망도

| 번호 | 손상내용 | 폭 | 길이 | 개소 | 단위 | 물 량 | 비 고 | 우선순위 |
|---|---|---|---|---|---|---|---|---|
| 1 | 박리 | 0.2 | 0.2 | 1 | m² | 0.04 | 기존 | 3순위 |

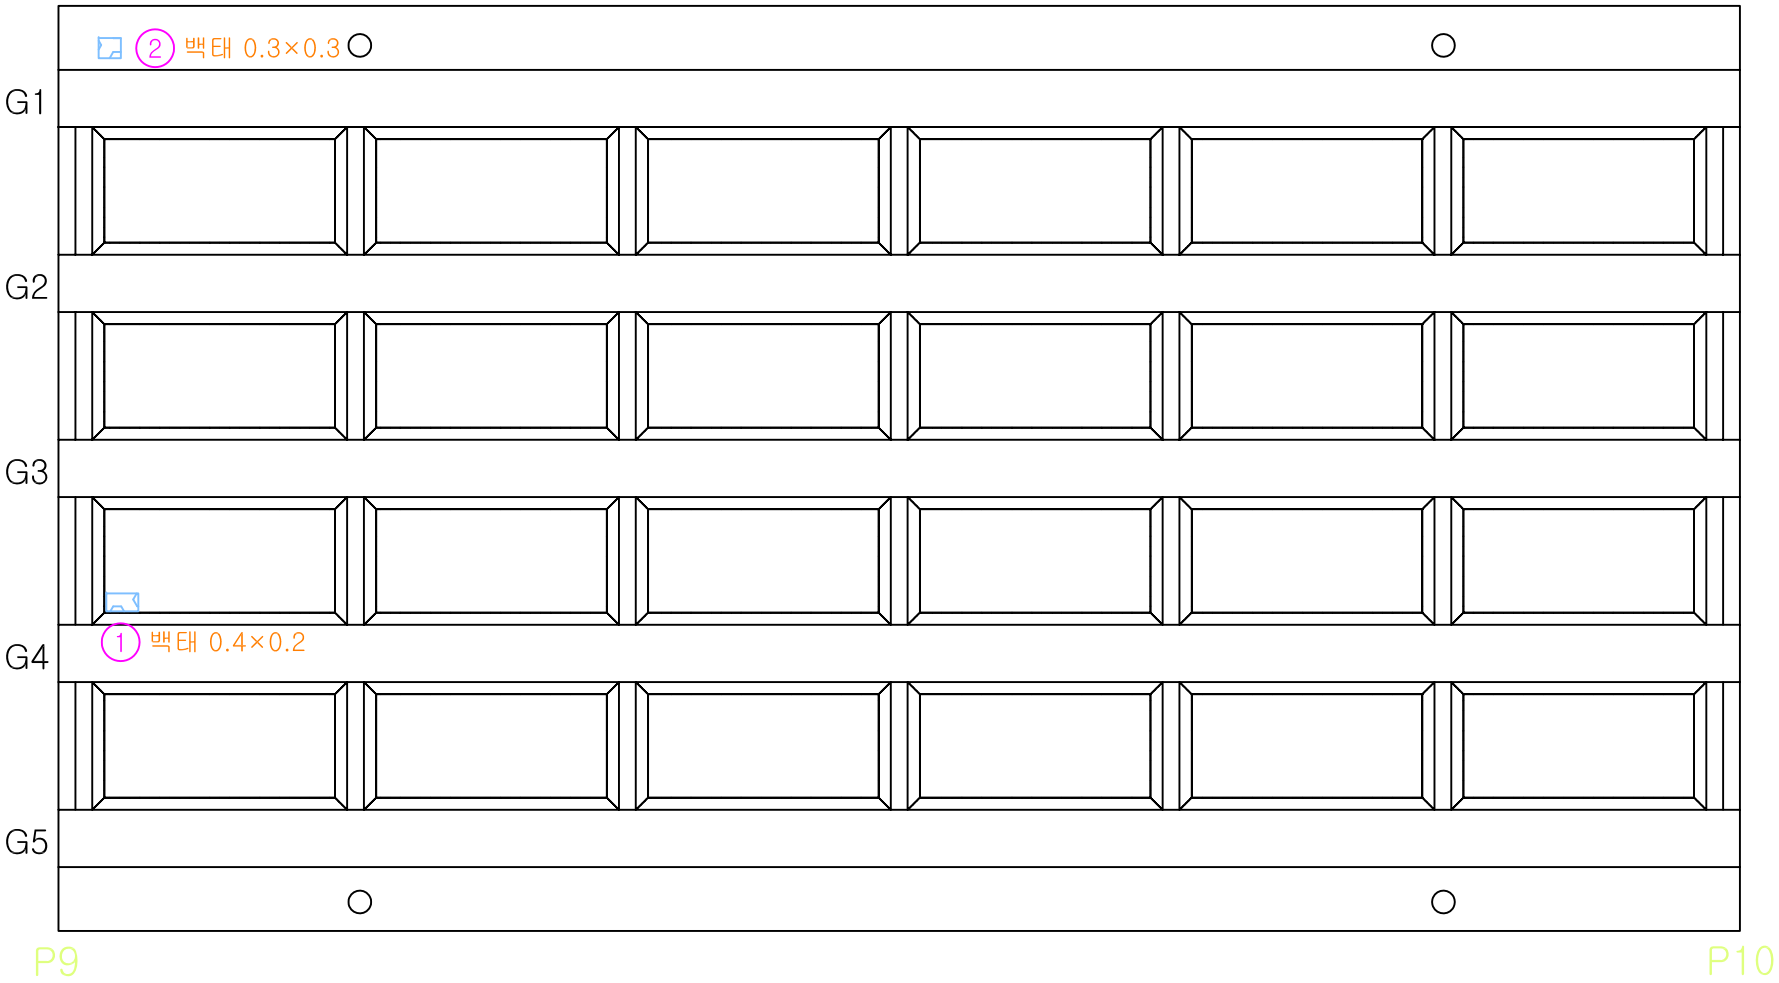
슬래브하면(S10) 외관조사망도

| 번호 | 손상내용 | 폭 | 길이 | 개소 | 단위 | 물 량 | 비 고 | 우선순위 |
|---|---|---|---|---|---|---|---|---|
| 1 | 백태 | 0.4 | 0.2 | 1 | m <sup>2</sup> | 0.08 | 기존 | 3순위 |
| 2 | 백태 | 0.3 | 0.3 | 1 | m <sup>2</sup> | 0.09 | 기존 | 3순위 |

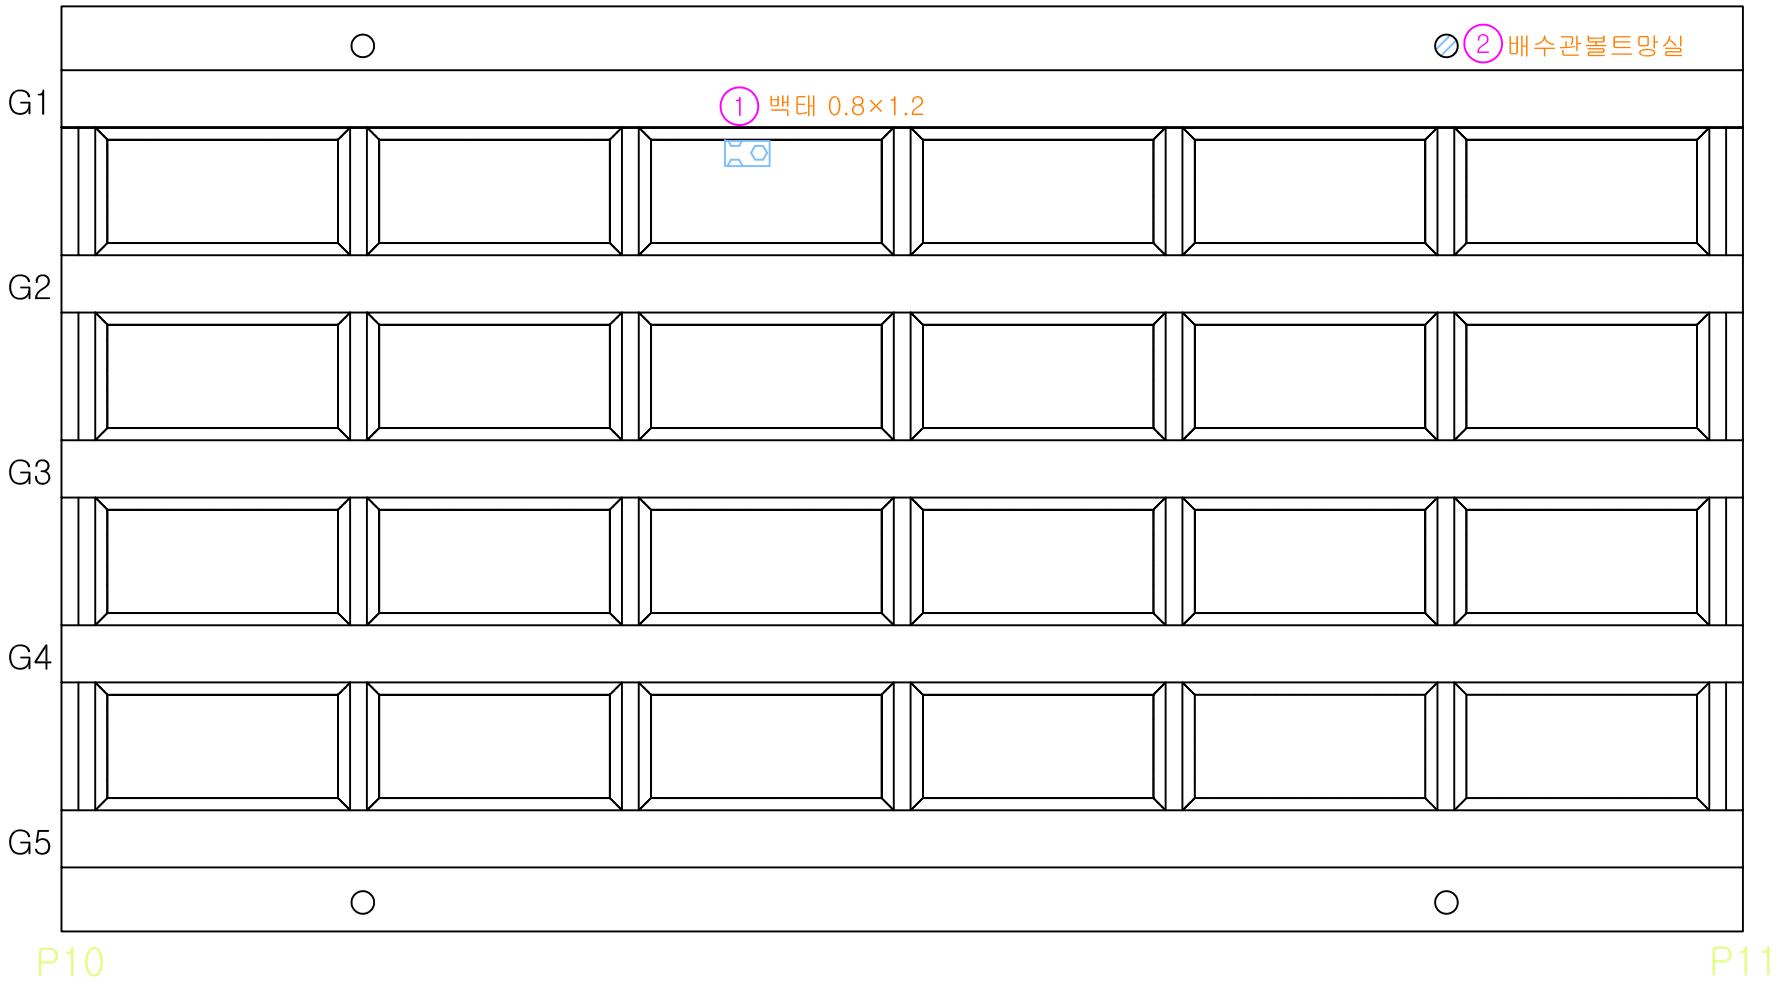
슬래브하면(S11) 외관조사망도

| 번호 | 손상내용 | 폭 | 길이 | 개소 | 단위 | 물 량 | 비 고 | 우선순위 |
|---|---|---|---|---|---|---|---|---|
| 1 | 백태 | 0.8 | 1.2 | 1 | m² | 0.96 | 기존 | 3순위 |
| 2 | 배수관 볼트 망실 | | | 1 | EA | 1.00 | 기존 | 3순위 |

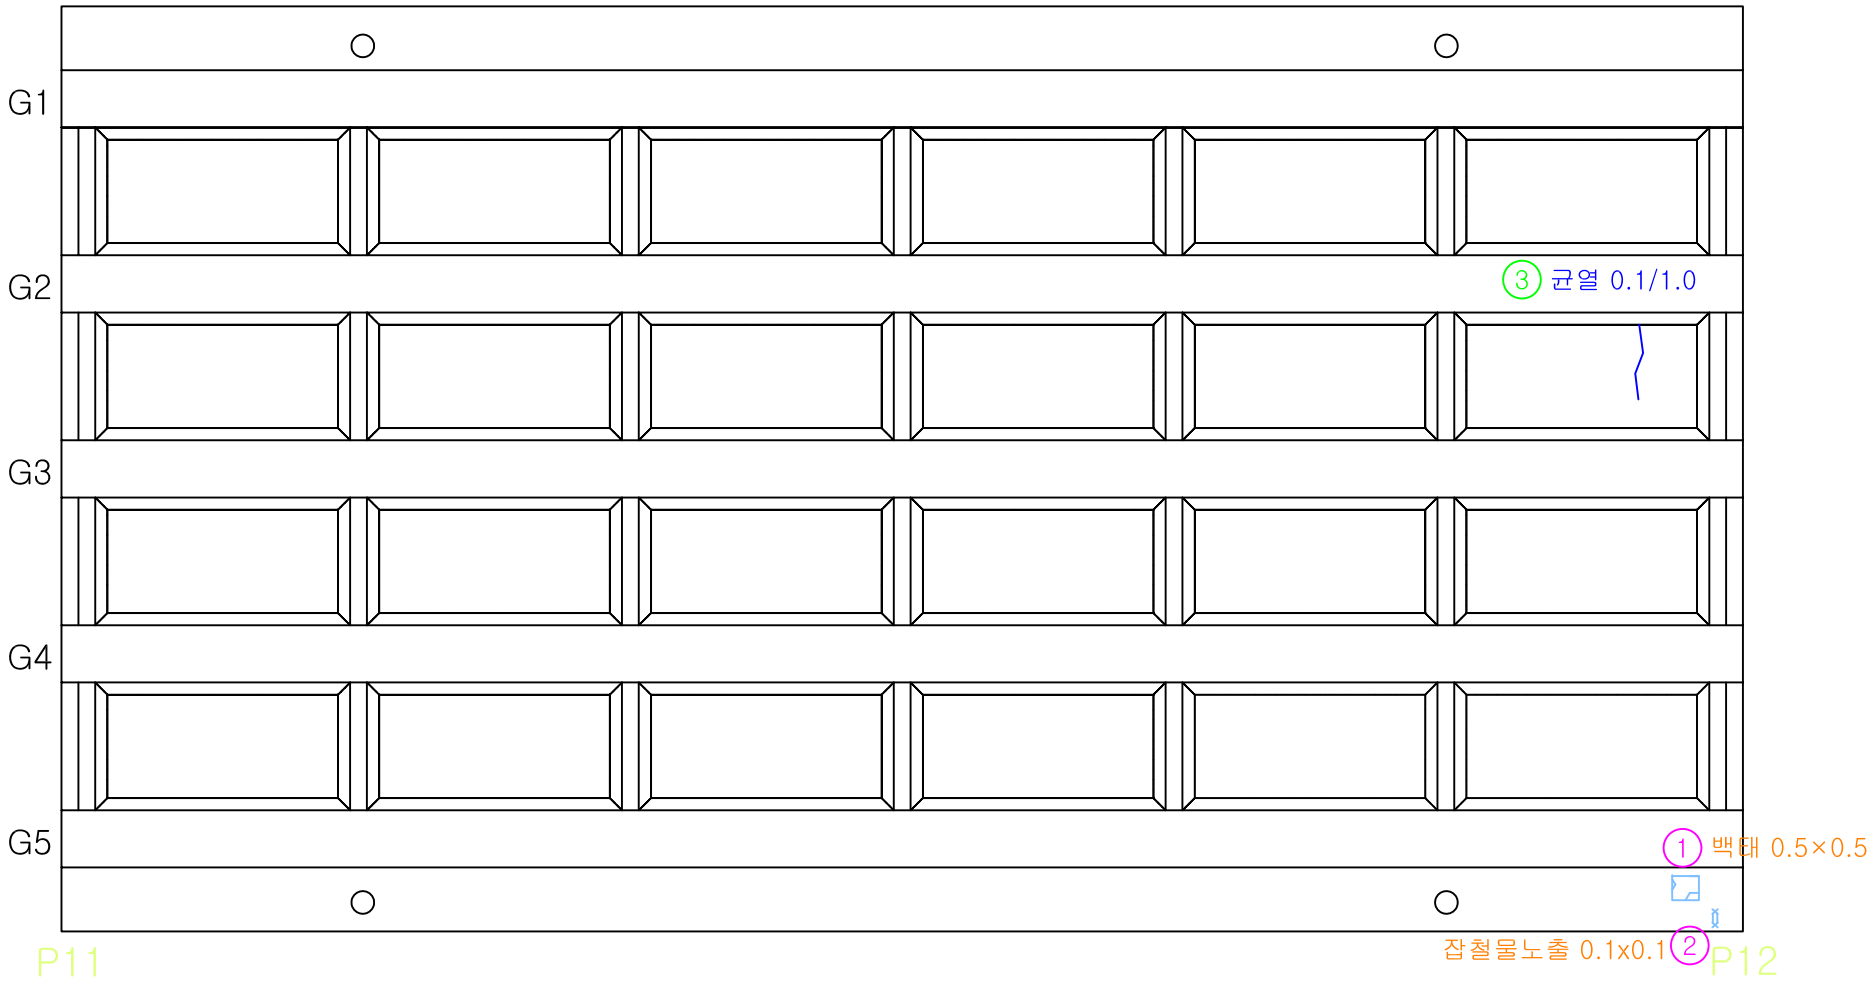
슬래브하면(S12) 외관조사망도

| 번호 | 손상내용 | 폭 | 길이 | 개소 | 단위 | 물 량 | 비 고 | 우선순위 |
|---|---|---|---|---|---|---|---|---|
| 1 | 백태 | 0.5 | 0.5 | 1 | m² | 0.25 | 기존 | 3순위 |
| 2 | 잡철물노출 | 0.1 | 0.1 | 1 | m² | 0.01 | 기존 | 3순위 |
| 3 | 균열 | 0.1 | 1.0 | 1 | m | 1.0 | 신규 | - |
