슬래브하면(S1) 외관조사망도

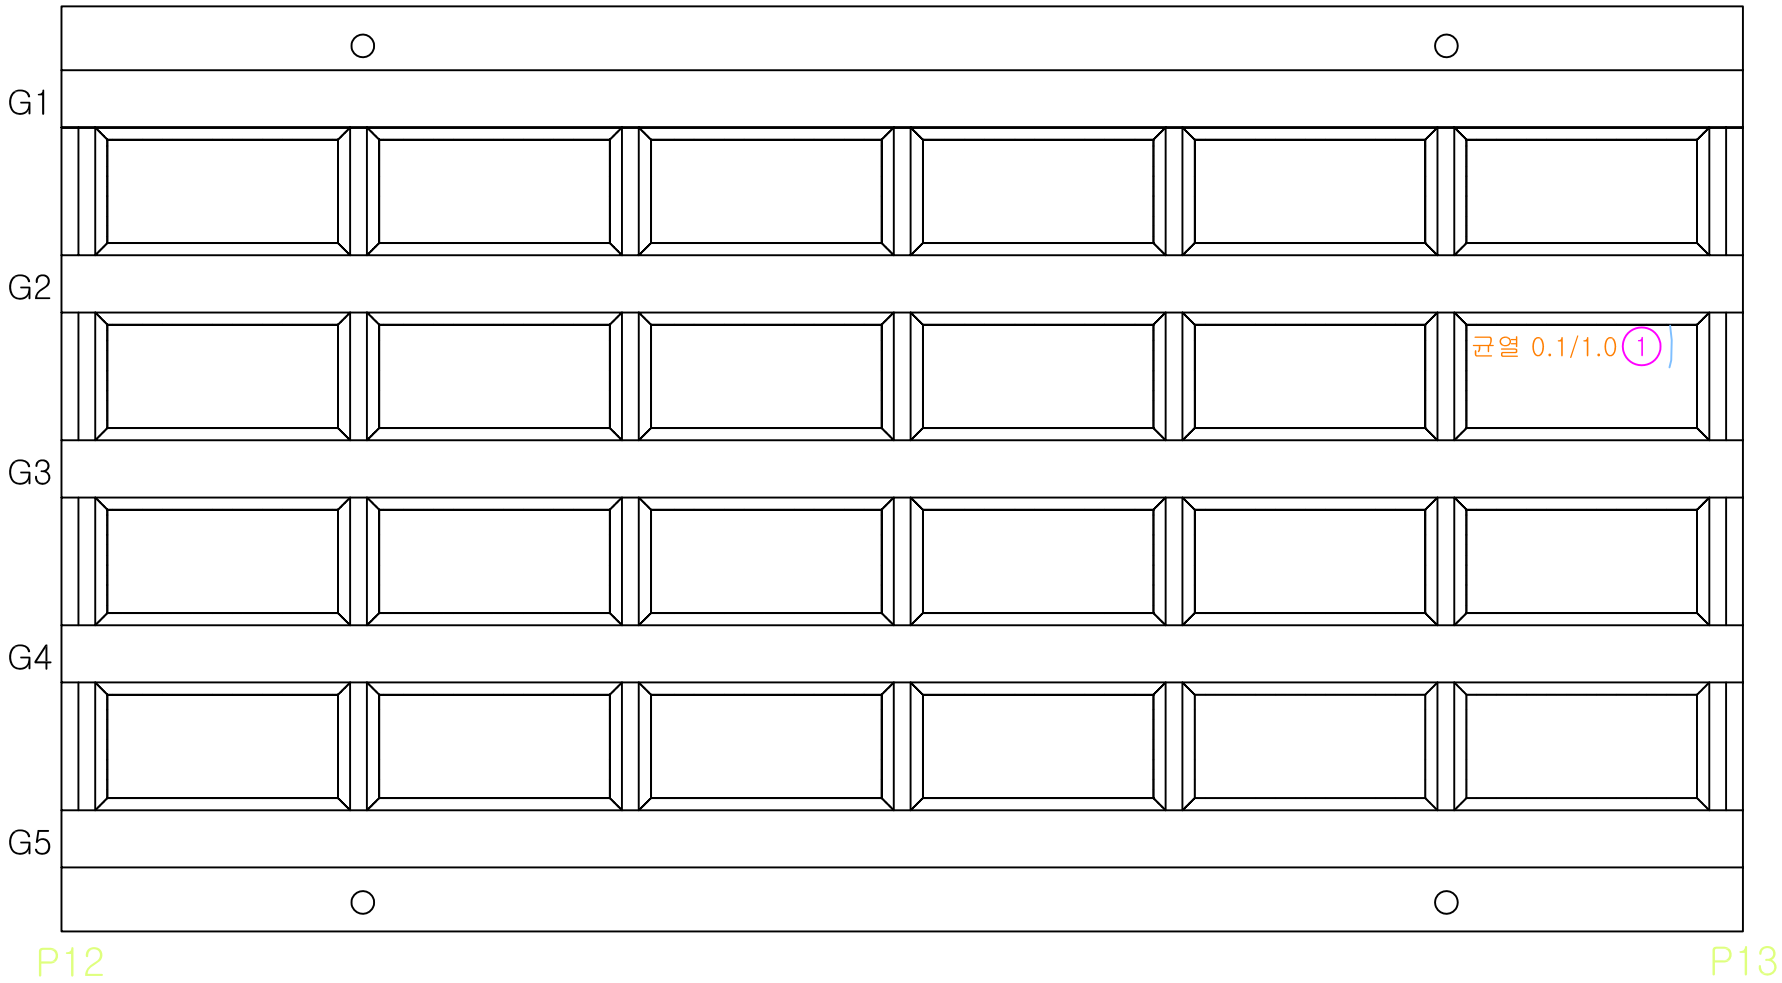
슬래브하면(S13) 외관조사망도

| 번호 | 손상내용 | 폭 | 길이 | 개소 | 단위 | 물 량 | 비 고 | 우선순위 |
|---|---|---|---|---|---|---|---|---|
| 1 | 균열 | 0.1 | 1.0 | 1 | m | 1.00 | 기존 | - |

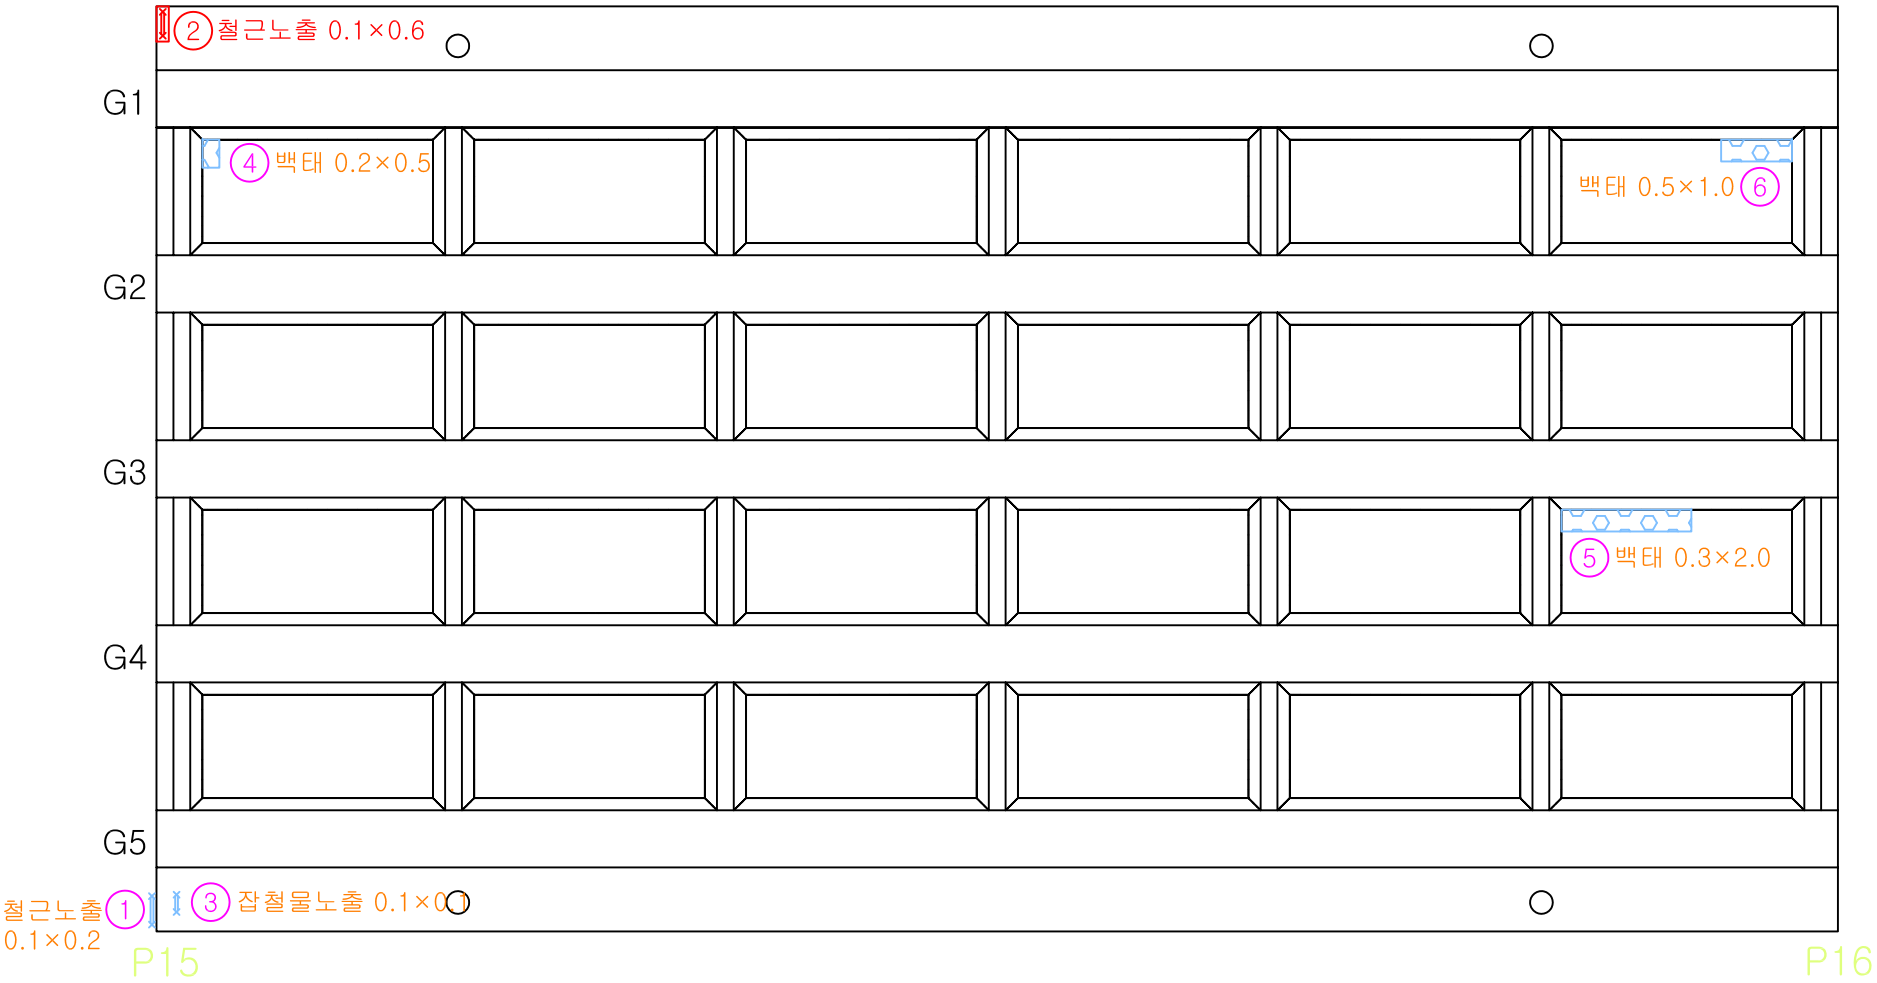
슬래브하면(S16) 외관조사망도

| 번호 | 손상내용 | 폭 | 길이 | 개소 | 단위 | 물 량 | 비 고 | 우선순위 |
|---|---|---|---|---|---|---|---|---|
| 1 | 철근노출 | 0.1 | 0.2 | 1 | m <sup>2</sup> | 0.02 | 기존 | 1순위 |
| 2 | 철근노출 | 0.1 | 0.6 | 1 | m <sup>2</sup> | 0.06 | 기존 | 1순위 |
| 3 | 잡철물노출 | 0.1 | 0.1 | 1 | m <sup>2</sup> | 0.01 | 기존 | 3순위 |
| 4 | 백태 | 0.2 | 0.5 | 1 | m <sup>2</sup> | 0.11 | 기존 | 3순위 |
| 5 | 백태 | 0.3 | 2.0 | 1 | m <sup>2</sup> | 0.60 | 기존 | 3순위 |
| 6 | 백태 | 0.5 | 1.0 | 1 | m <sup>2</sup> | 0.50 | 기존 | 3순위 |

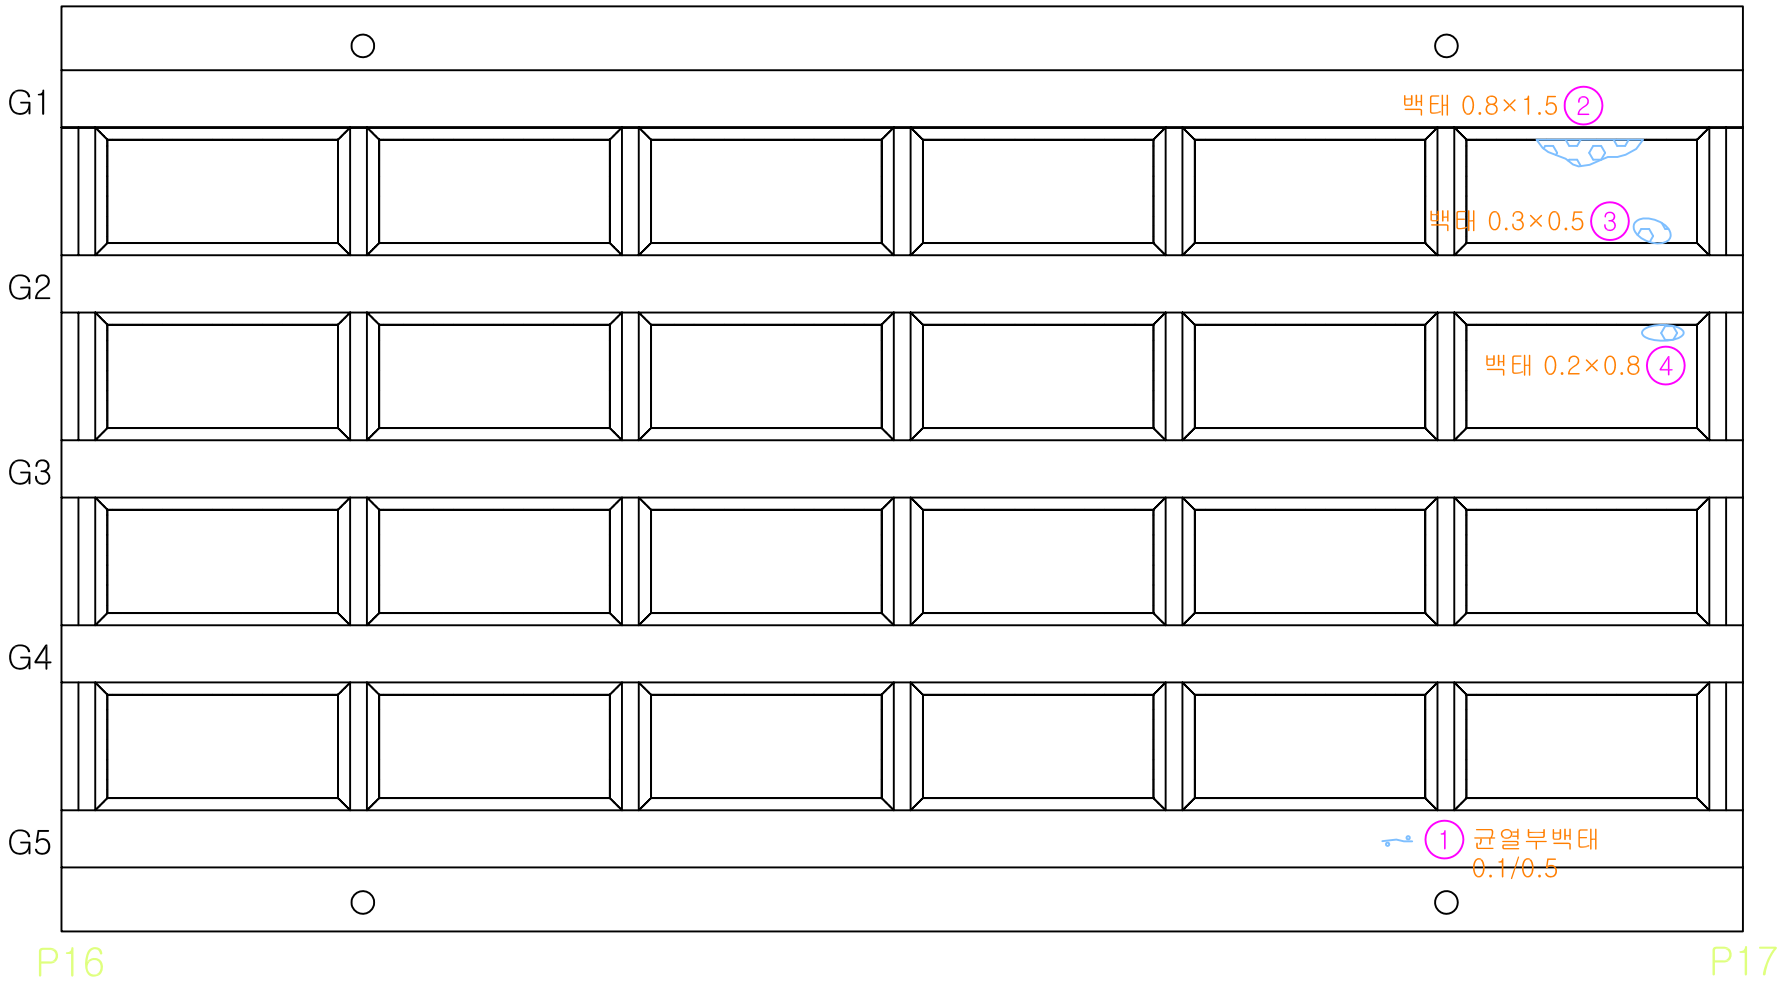
슬래브하면(S17) 외관조사망도

| 번호 | 손상내용 | 폭 | 길이 | 개소 | 단위 | 물 량 | 비 고 | 우선순위 |
|---|---|---|---|---|---|---|---|---|
| 1 | 균열부백태 | 0.1 | 0.5 | 1 | m | 0.50 | 기존 | - |
| 2 | 백태 | 0.8 | 1.5 | 1 | m² | 1.20 | 기존 | 3순위 |
| 3 | 백태 | 0.3 | 0.5 | 1 | m² | 0.15 | 기존 | 3순위 |
| 4 | 백태 | 0.2 | 0.8 | 1 | m² | 0.16 | 기존 | 3순위 |

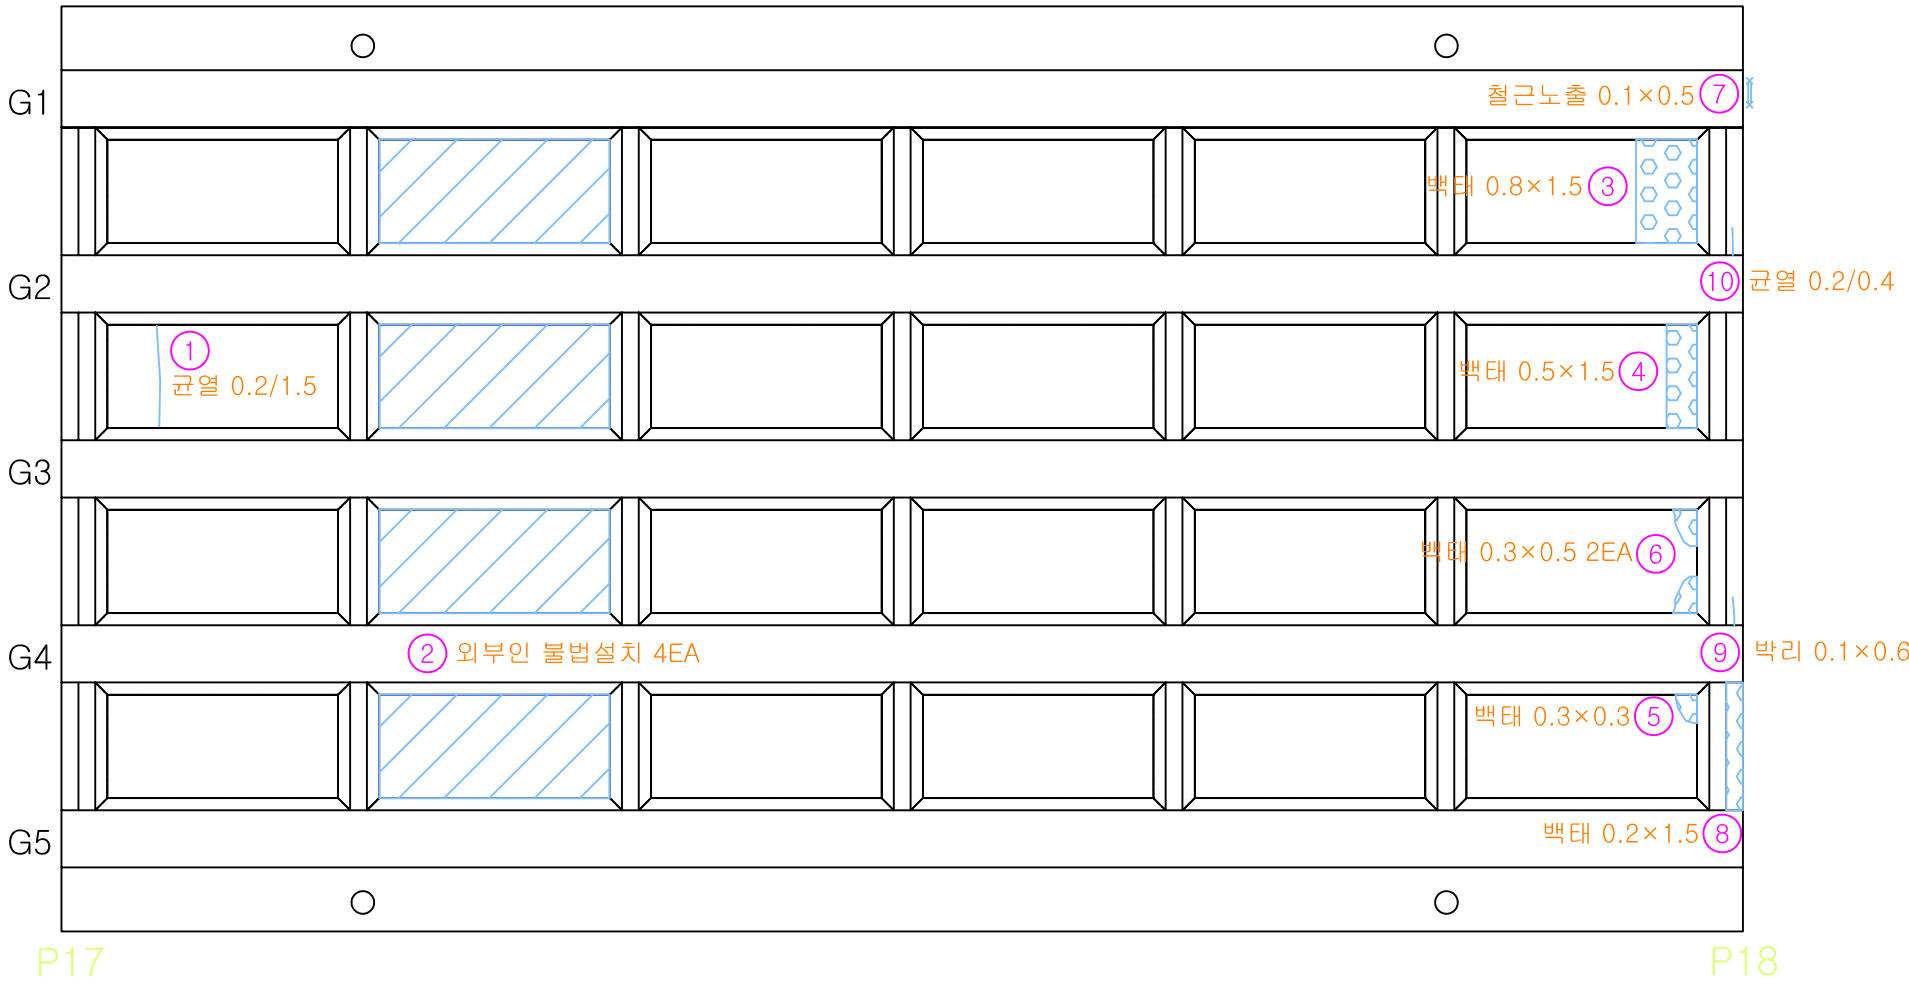
슬래브하면(S18) 외관조사망도

| 번호 | 손상내용 | 폭 | 길이 | 개소 | 단위 | 물 량 | 비 고 | 우선순위 |
|---|---|---|---|---|---|---|---|---|
| 1 | 균열 | 0.2 | 1.5 | 1 | m | 1.50 | 기존 | - |
| 2 | 외부인 불법설치 | | | 4 | EA | 4.00 | 기존 | 3순위 |
| 3 | 백태 | 0.8 | 1.5 | 1 | m² | 1.20 | 기존 | 3순위 |
| 4 | 백태 | 0.5 | 1.5 | 1 | m² | 0.75 | 기존 | 3순위 |
| 5 | 백태 | 0.3 | 0.3 | 1 | m² | 0.09 | 기존 | 3순위 |
| 6 | 백태 | 0.3 | 0.5 | 2 | m² | 0.30 | 기존 | 3순위 |
| 7 | 철근노출 | 0.1 | 0.5 | 1 | m² | 0.05 | 기존 | 1순위 |
| 8 | 백태 | 0.2 | 1.5 | 1 | m² | 0.30 | 기존 | 3순위 |
| 9 | 박리 | 0.3 | 0.6 | 1 | m² | 0.06 | 기존 | 3순위 |
| 10 | 균열 | 0.2 | 0.4 | 1 | m | 0.40 | 기존 | - |

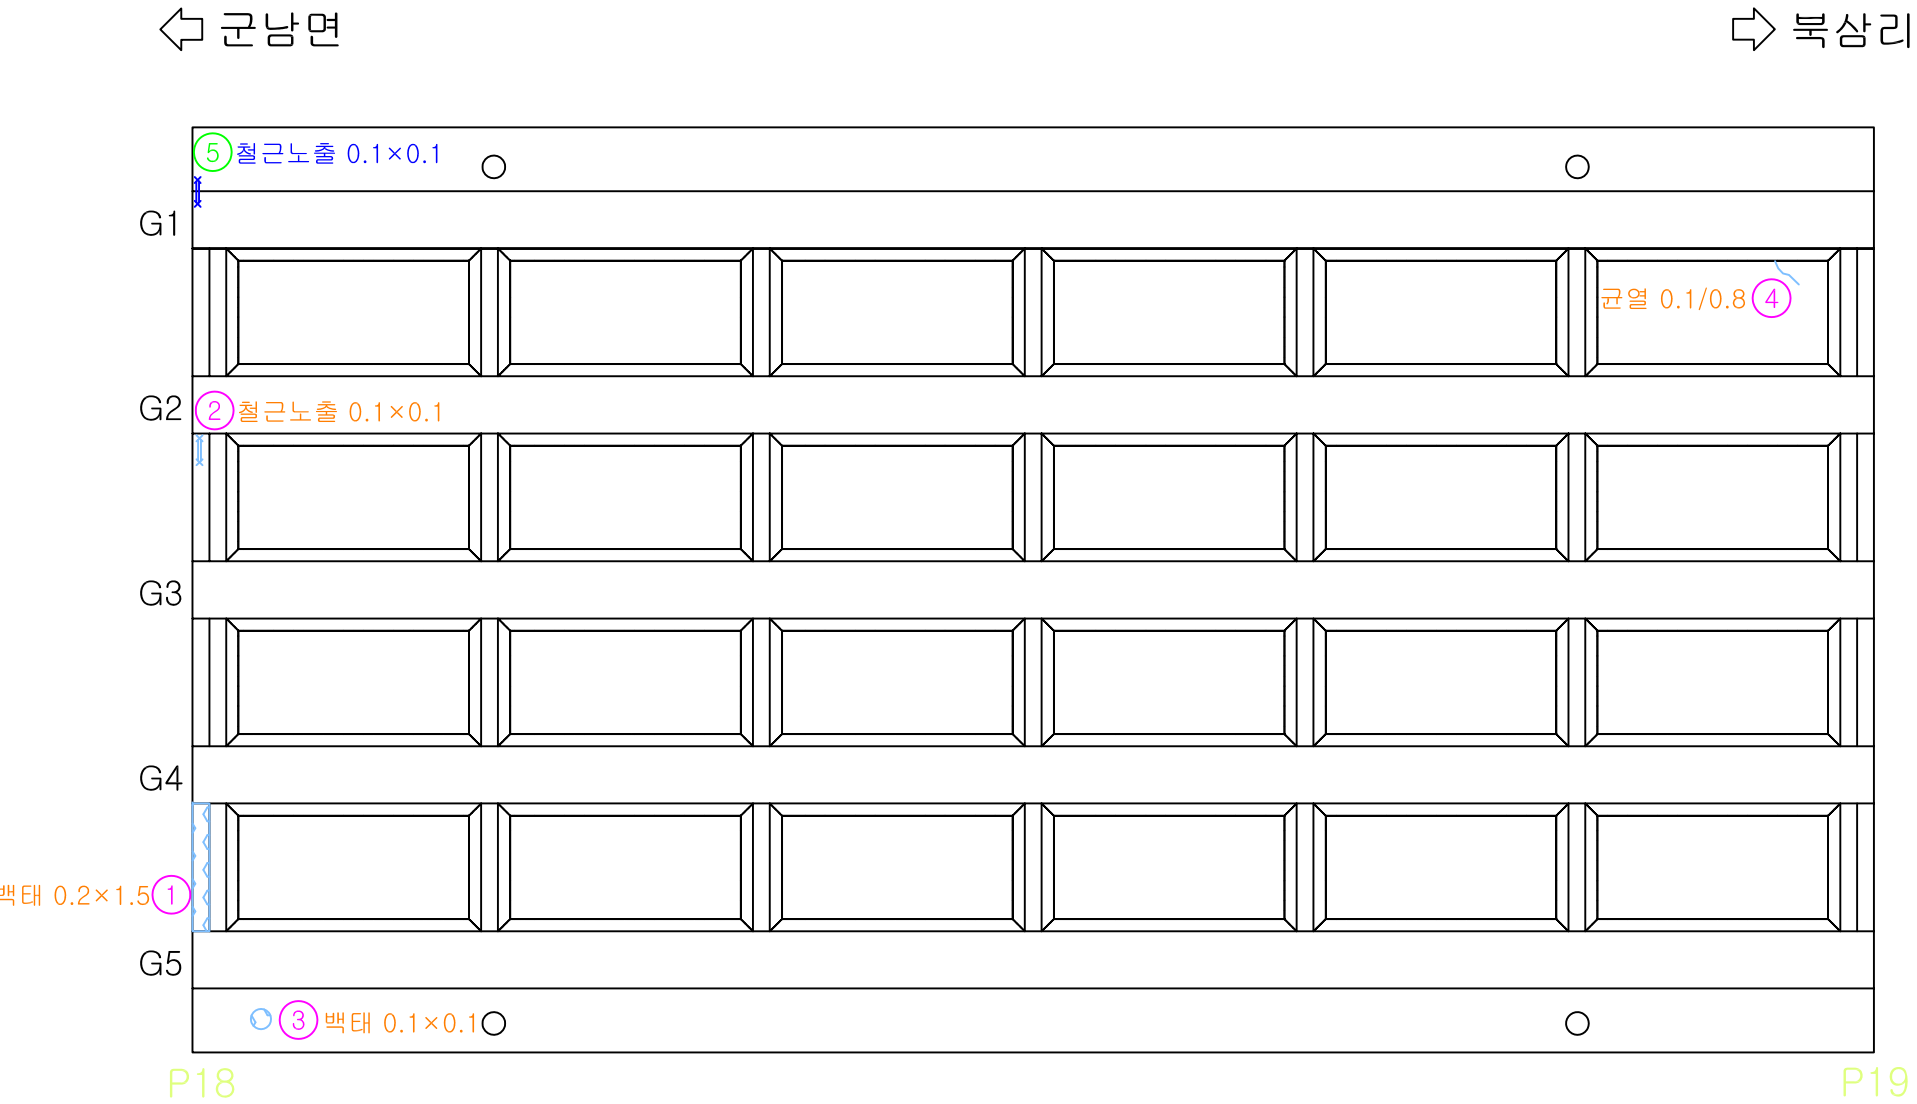
슬래브하면(S19) 외관조사망도

| 번호 | 손상내용 | 폭 | 길이 | 개소 | 단위 | 물 량 | 비 고 | 우선순위 |
|---|---|---|---|---|---|---|---|---|
| 1 | 백태 | 0.2 | 1.5 | 1 | ㎡ | 0.30 | 기존 | 3순위 |
| 2 | 철근노출 | 0.1 | 0.1 | 1 | ㎡ | 0.01 | 기존 | 1순위 |
| 3 | 백태 | 0.1 | 0.1 | 1 | ㎡ | 0.01 | 기존 | 3순위 |
| 4 | 균열 | 0.1 | 0.8 | 1 | m | 0.80 | 기존 | - |
| 5 | 철근노출 | 0.2 | 0.1 | 1 | ㎡ | 0.02 | 신규 | 1순위 |
