슬래브주형(S1) 외관조사망도

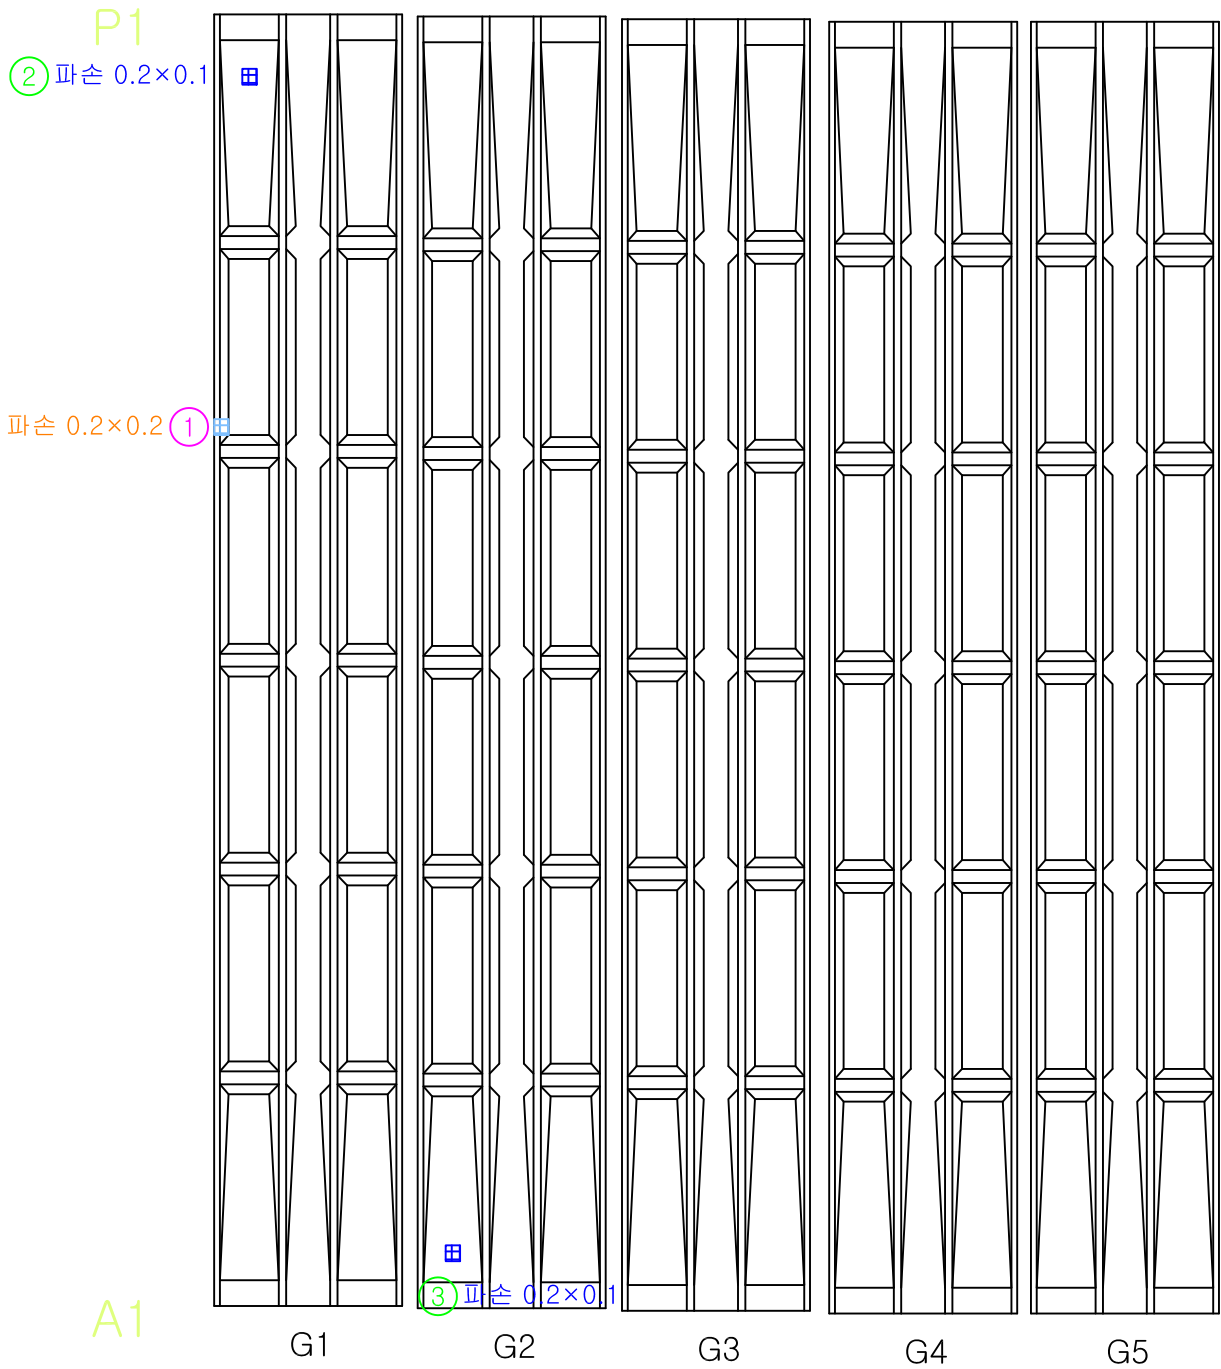
| 번호 | 손상내용 | 폭 | 길이 | 개소 | 단위 | 물 량 | 비 고 | 우선순위 |
|---|---|---|---|---|---|---|---|---|
| 1 | 파손 | 0.2 | 0.2 | 1 | m² | 0.04 | 기존 | 3순위 |
| 2 | 파손 | 0.2 | 0.1 | 1 | m² | 0.02 | 신규 | 3순위 |
| 3 | 파손 | 0.2 | 0.1 | 1 | m² | 0.02 | 신규 | 3순위 |

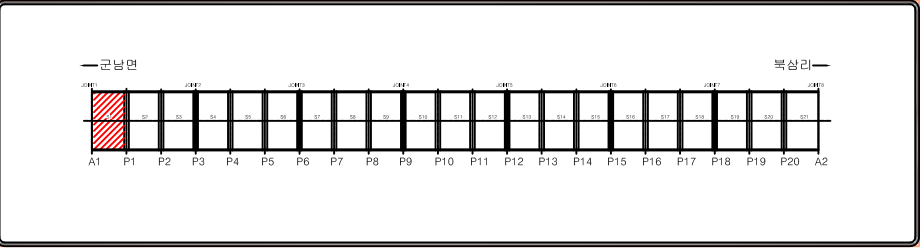
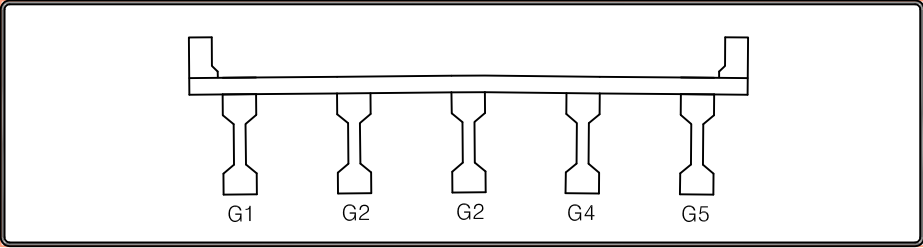
Key Plan

| 번호 | 손상내용 | 폭 | 길이 | 개소 | 단위 | 물 량 | 비 고 | 우선순위 |

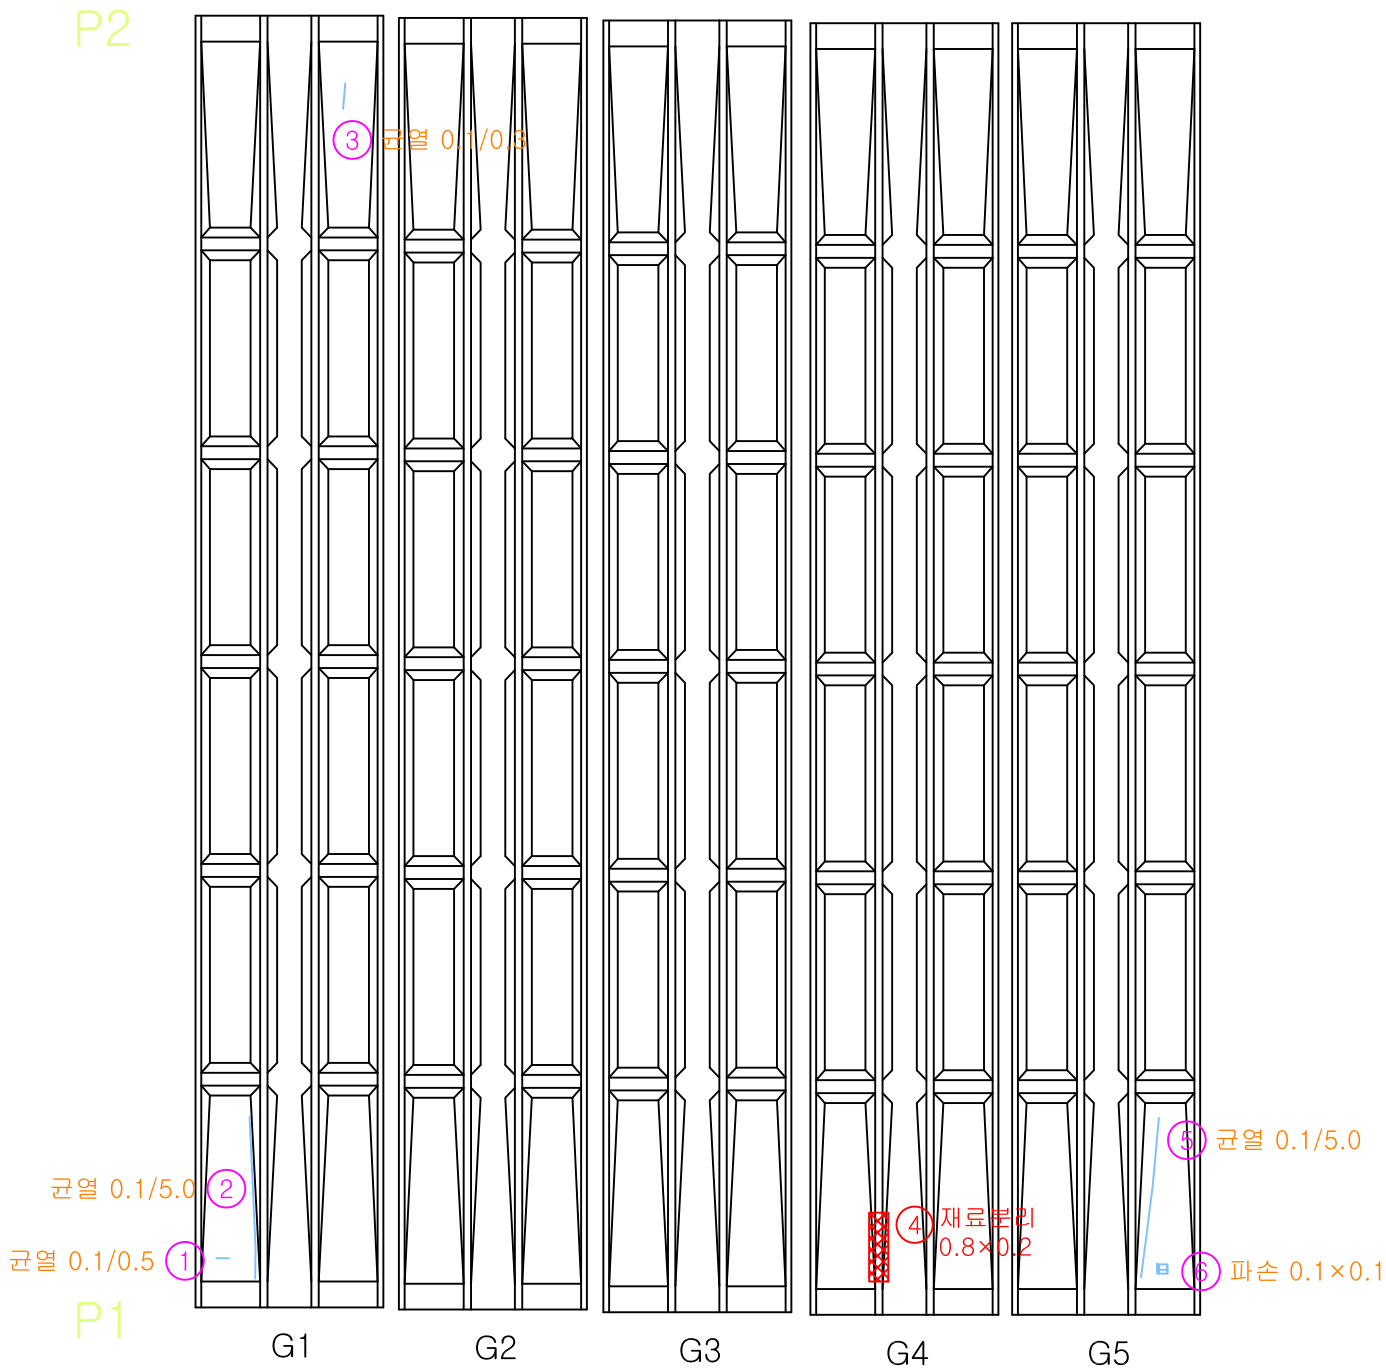
슬래브주형(S2) 외관조사망도

| 번호 | 손상내용 | 폭 | 길이 | 개소 | 단위 | 물 량 | 비 고 | 우선순위 |
|---|---|---|---|---|---|---|---|---|
| 1 | 균열 | 0.1 | 0.5 | 1 | m | 0.50 | 기존 | - |
| 2 | 균열 | 0.1 | 5.0 | 1 | m | 5.00 | 기존 | - |
| 3 | 균열 | 0.1 | 0.3 | 1 | m | 0.30 | 기존 | - |
| 4 | 재료분리 | 0.8 | 0.2 | 1 | m² | 0.16 | 기존 | 3순위 |
| 5 | 균열 | 0.1 | 5.0 | 1 | m | 5.00 | 기존 | - |
| 6 | 파손 | 0.1 | 0.1 | 1 | m² | 0.01 | 기존 | 3순위 |

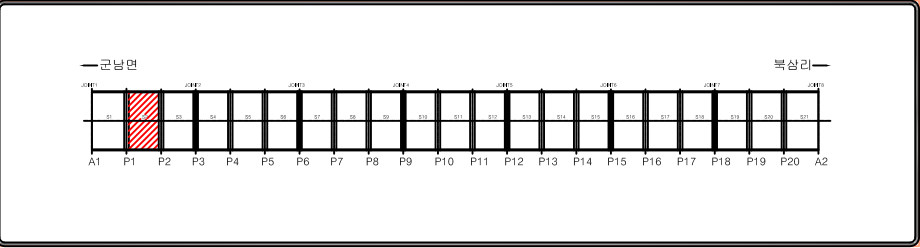
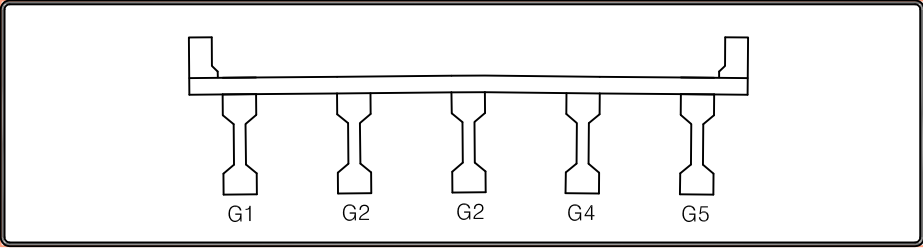
Key Plan

| 번호 | 손상내용 | 폭 | 길이 | 개소 | 단위 | 물 량 | 비 고 | 우선순위 |

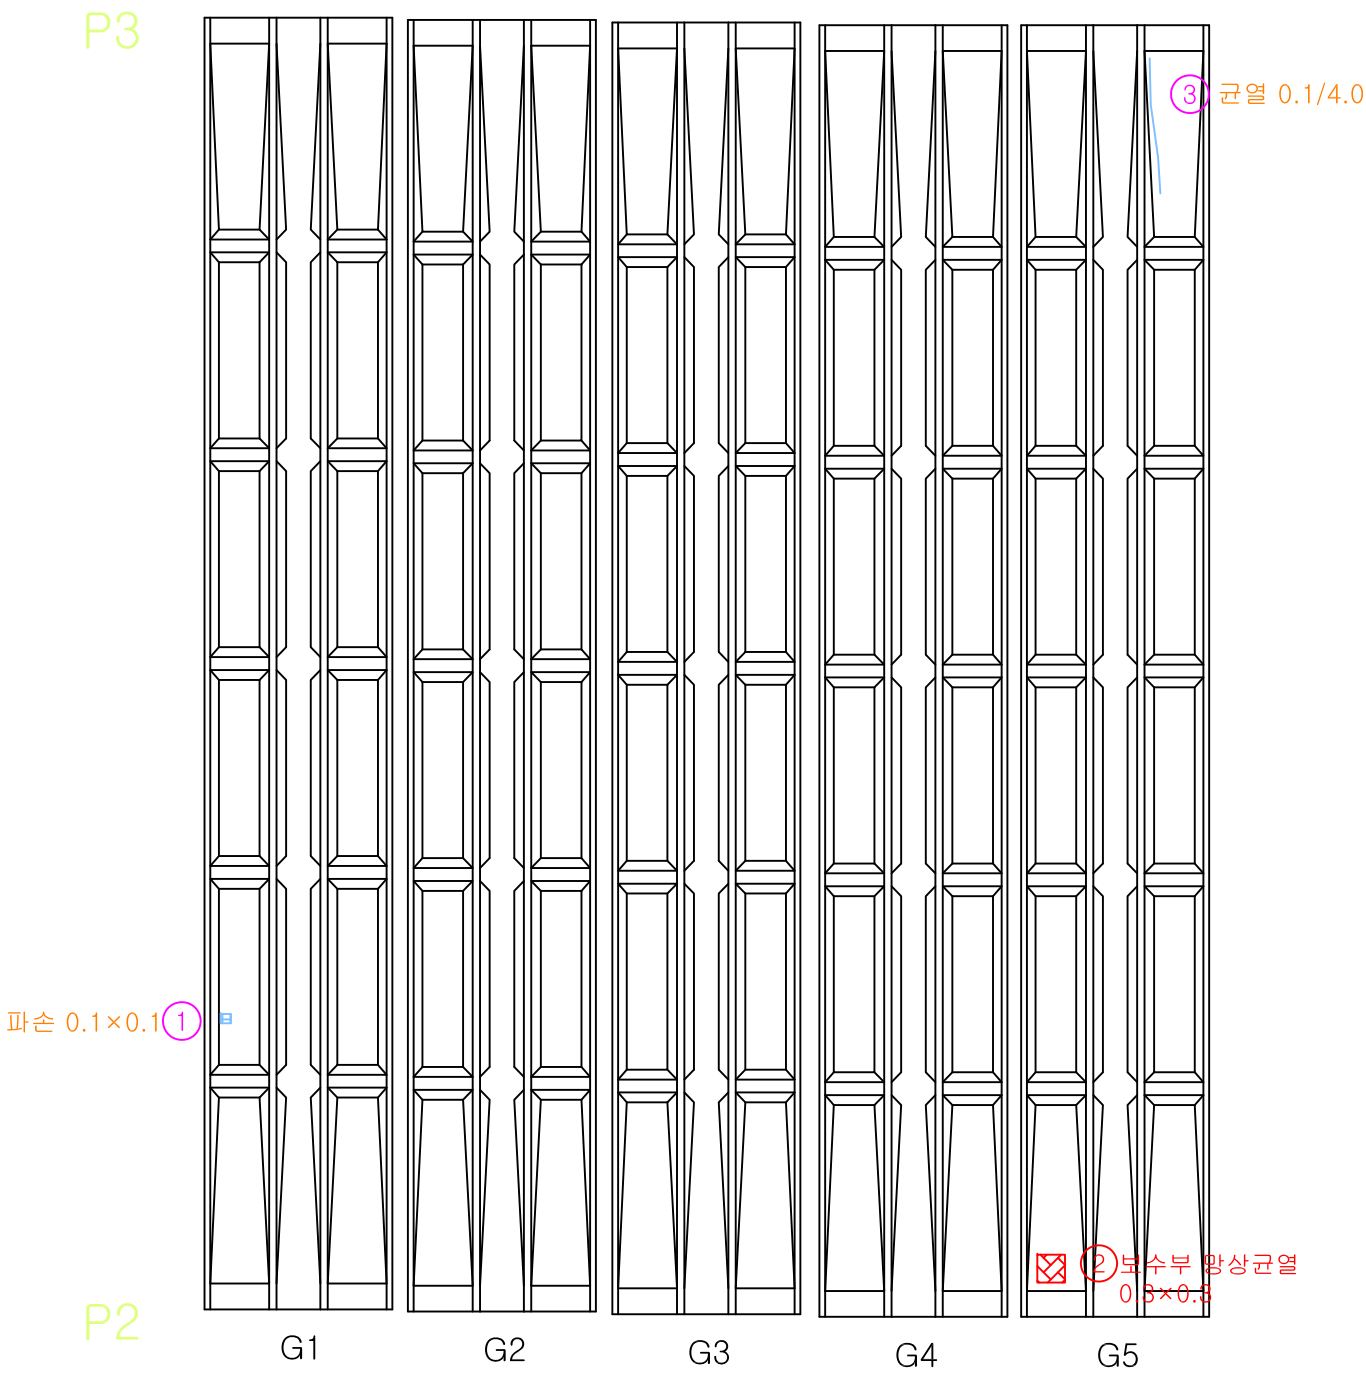
슬래브주형(S3) 외관조사망도

| 번호 | 손상내용 | 폭 | 길이 | 개소 | 단위 | 물 량 | 비 고 | 우선순위 |
|---|---|---|---|---|---|---|---|---|
| 1 | 파손 | 0.1 | 0.1 | 1 | m² | 0.01 | 기존 | 3순위 |
| 2 | 보수부 망상균열 | 0.3 | 0.3 | 1 | m² | 0.09 | 기존 | - |
| 3 | 균열 | 0.1 | 4.0 | 1 | m | 4.00 | 기존 | - |

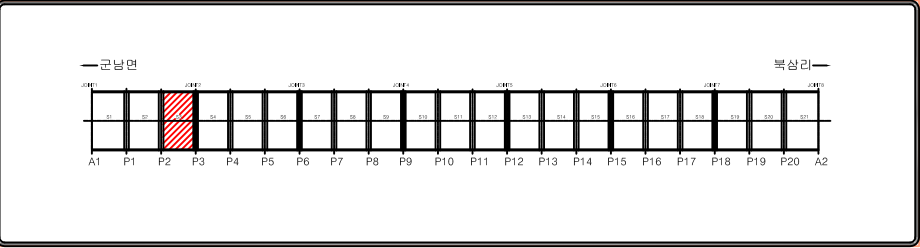
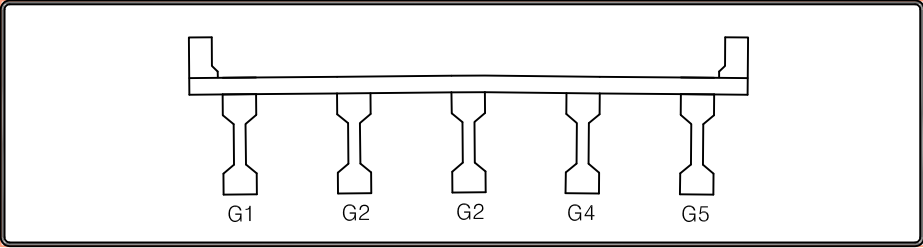
Key Plan

| 번호 | 손상내용 | 폭 | 길이 | 개소 | 단위 | 물 량 | 비 고 | 우선순위 |

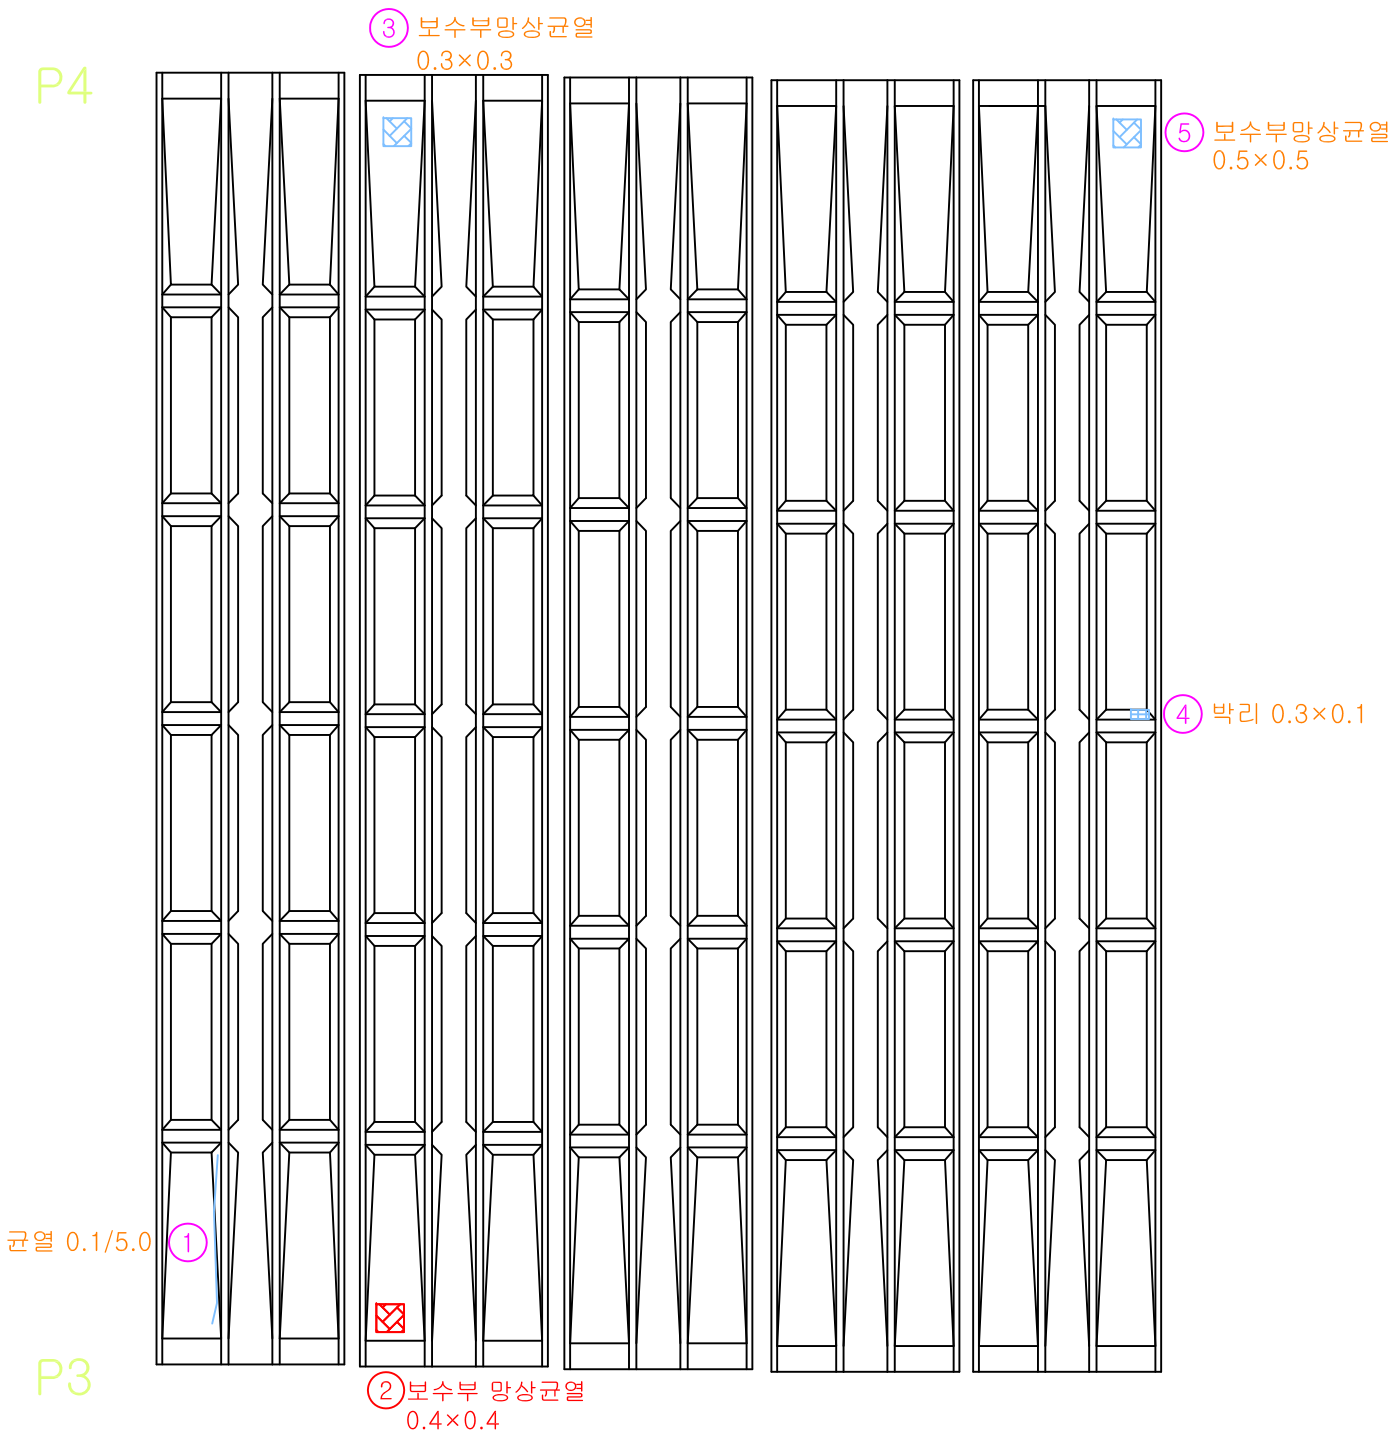
슬래브주형(S4) 외관조사망도

| 번호 | 손상내용 | 폭 | 길이 | 개소 | 단위 | 물 량 | 비 고 | 우선순위 |
|---|---|---|---|---|---|---|---|---|
| 1 | 균열 | 0.1 | 5.0 | 1 | m | 5.00 | 기존 | - |
| 2 | 보수부 망상균열 | 0.4 | 0.4 | 1 | m² | 0.16 | 기존 | - |
| 3 | 보수부 망상균열 | 0.3 | 0.3 | 1 | m² | 0.09 | 기존 | - |
| 4 | 박리 | 0.3 | 0.1 | 1 | m² | 0.03 | 기존 | 3순위 |
| 5 | 보수부 망상균열 | 0.5 | 0.5 | 1 | m² | 0.25 | 기존 | - |

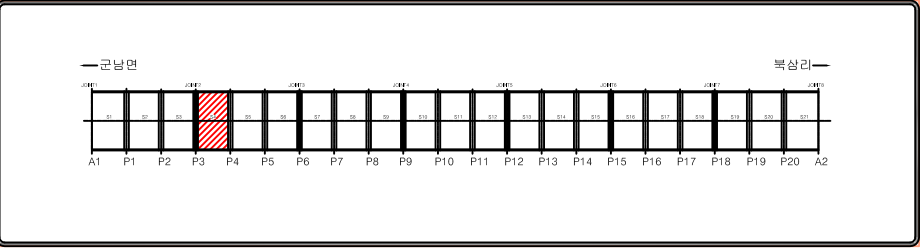
Key Plan

| 번호 | 손상내용 | 폭 | 길이 | 개소 | 단위 | 물 량 | 비 고 | 우선순위 |

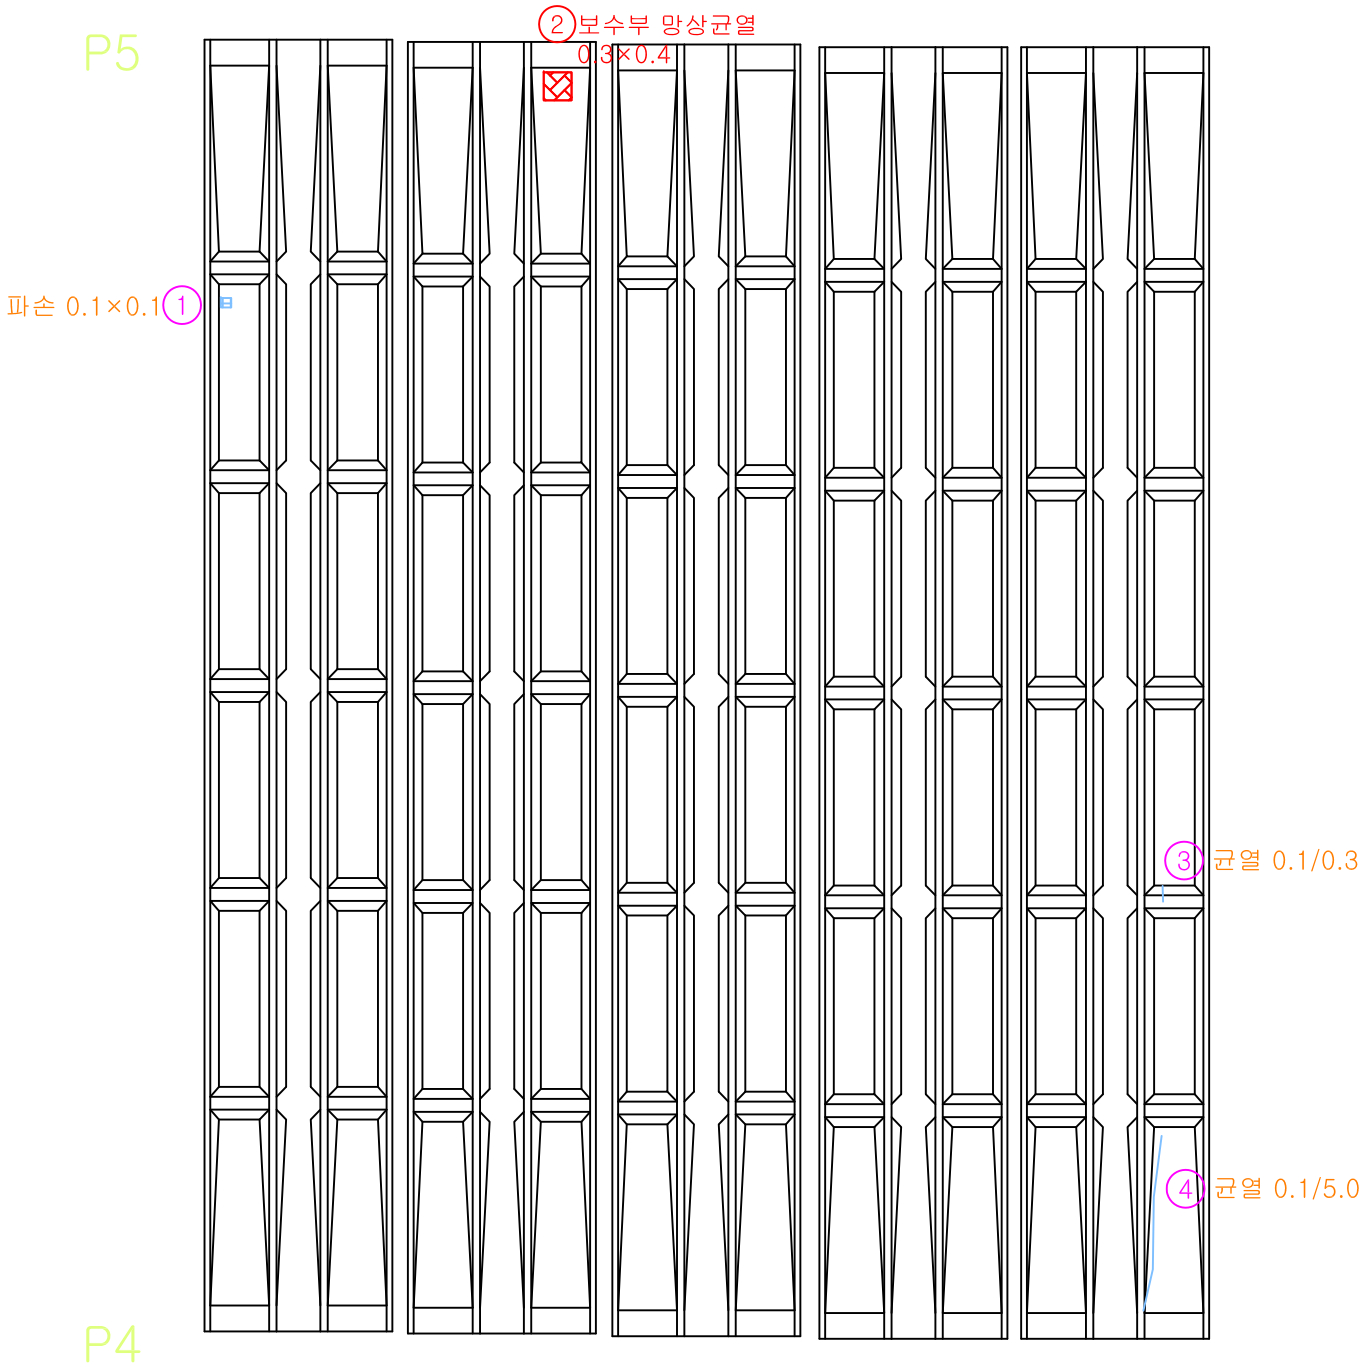
슬래브주형(S5) 외관조사망도

| 번호 | 손상내용 | 폭 | 길이 | 개소 | 단위 | 물 량 | 비 고 | 우선순위 |
|---|---|---|---|---|---|---|---|---|
| 1 | 파손 | 0.1 | 0.1 | 1 | m² | 0.01 | 기존 | 3순위 |
| 2 | 보수부 망상균열 | 0.3 | 0.4 | 1 | m² | 0.12 | 기존 | - |
| 3 | 균열 | 0.1 | 0.3 | 1 | m | 0.30 | 기존 | - |
| 4 | 균열 | 0.1 | 5.0 | 1 | m | 5.00 | 기존 | - |

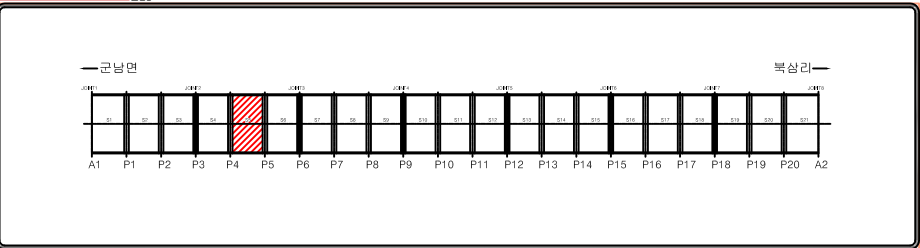
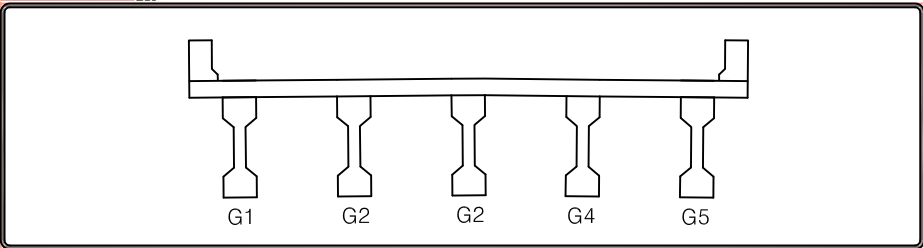
Key Plan

| 번호 | 손상내용 | 폭 | 길이 | 개소 | 단위 | 물 량 | 비 고 | 우선순위 |

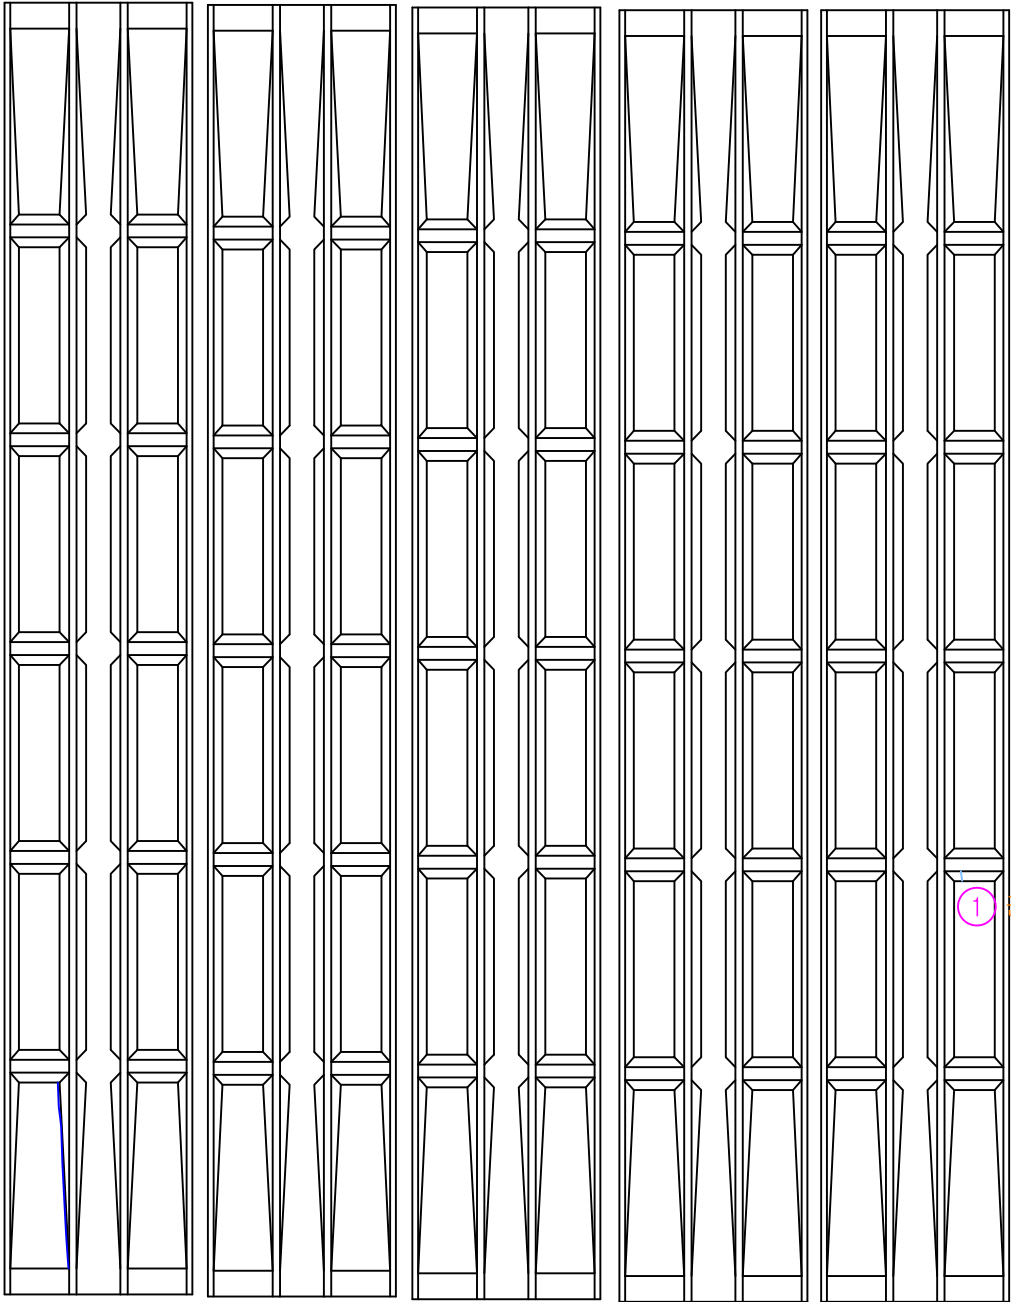
슬래브주형(S6) 외관조사망도

① 균열 0.1/0.3

② 균열 0.1/5.0

| 번호 | 손상내용 | 폭 | 길이 | 개소 | 단위 | 물 량 | 비 고 | 우선순위 |
|---|---|---|---|---|---|---|---|---|
| 1 | 균열 | 0.1 | 0.3 | 1 | m | 0.30 | 기존 | - |
| 2 | 균열 | 0.1 | 5.0 | 1 | m | 5.00 | 신규 | - |

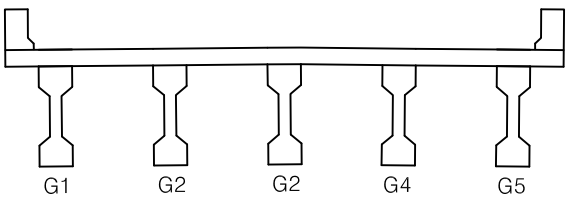
Section

| 번호 | 손상내용 | 폭 | 길이 | 개소 | 단위 | 물 량 | 비 고 | 우선순위 |

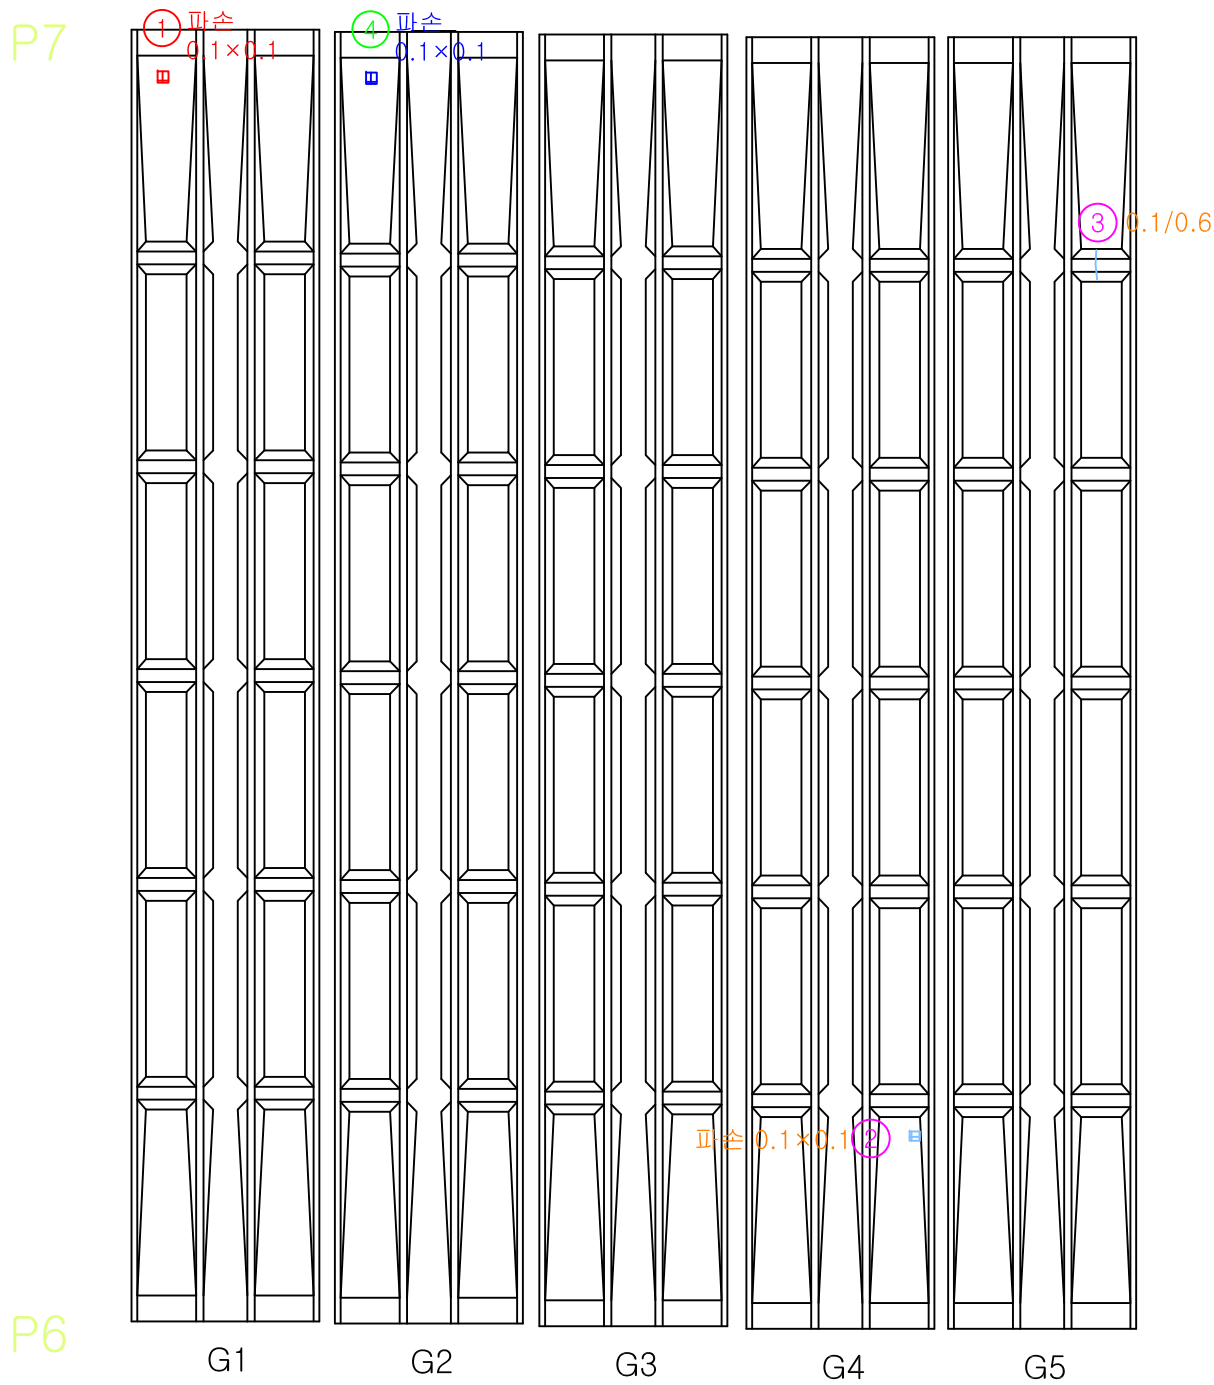
슬래브주형(S7) 외관조사망도

| 번호 | 손상내용 | 폭 | 길이 | 개소 | 단위 | 물 량 | 비 고 | 우선순위 |
|---|---|---|---|---|---|---|---|---|
| 1 | 파손 | 0.1 | 0.1 | 1 | m² | 0.01 | 기존 | 3순위 |
| 2 | 파손 | 0.1 | 0.1 | 1 | m² | 0.01 | 기존 | 3순위 |
| 3 | 균열 | 0.1 | 0.6 | 1 | m | 0.60 | 기존 | - |
| 4 | 파손 | 0.1 | 0.1 | 1 | m² | 0.01 | 신규 | 3순위 |

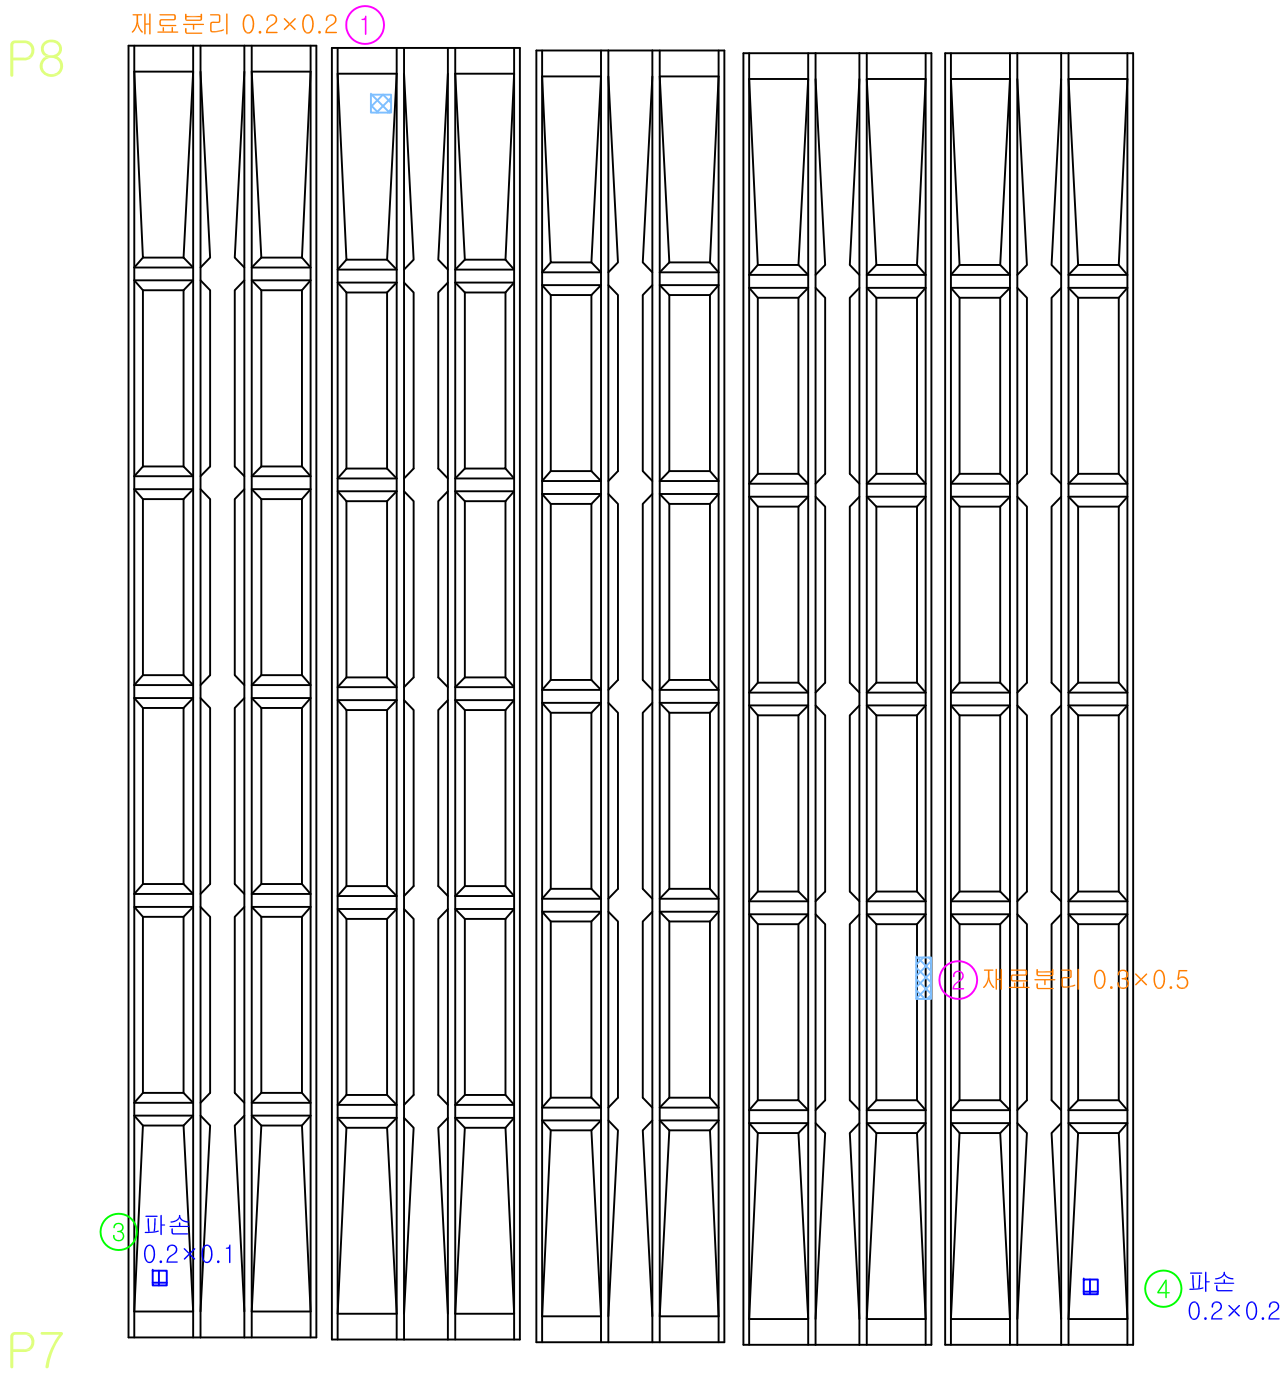
슬래브주형(S8) 외관조사망도

| 번호 | 손상내용 | 폭 | 길이 | 개소 | 단위 | 물 량 | 비 고 | 우선순위 |
|---|---|---|---|---|---|---|---|---|
| 1 | 재료분리 | 0.2 | 0.2 | 1 | m² | 0.04 | 기존 | 3순위 |
| 2 | 재료분리 | 0.3 | 0.5 | 1 | m² | 0.15 | 기존 | 3순위 |
| 3 | 파손 | 0.2 | 0.1 | 1 | m² | 0.02 | 신규 | 3순위 |
| 4 | 파손 | 0.2 | 0.2 | 1 | m² | 0.04 | 신규 | 3순위 |

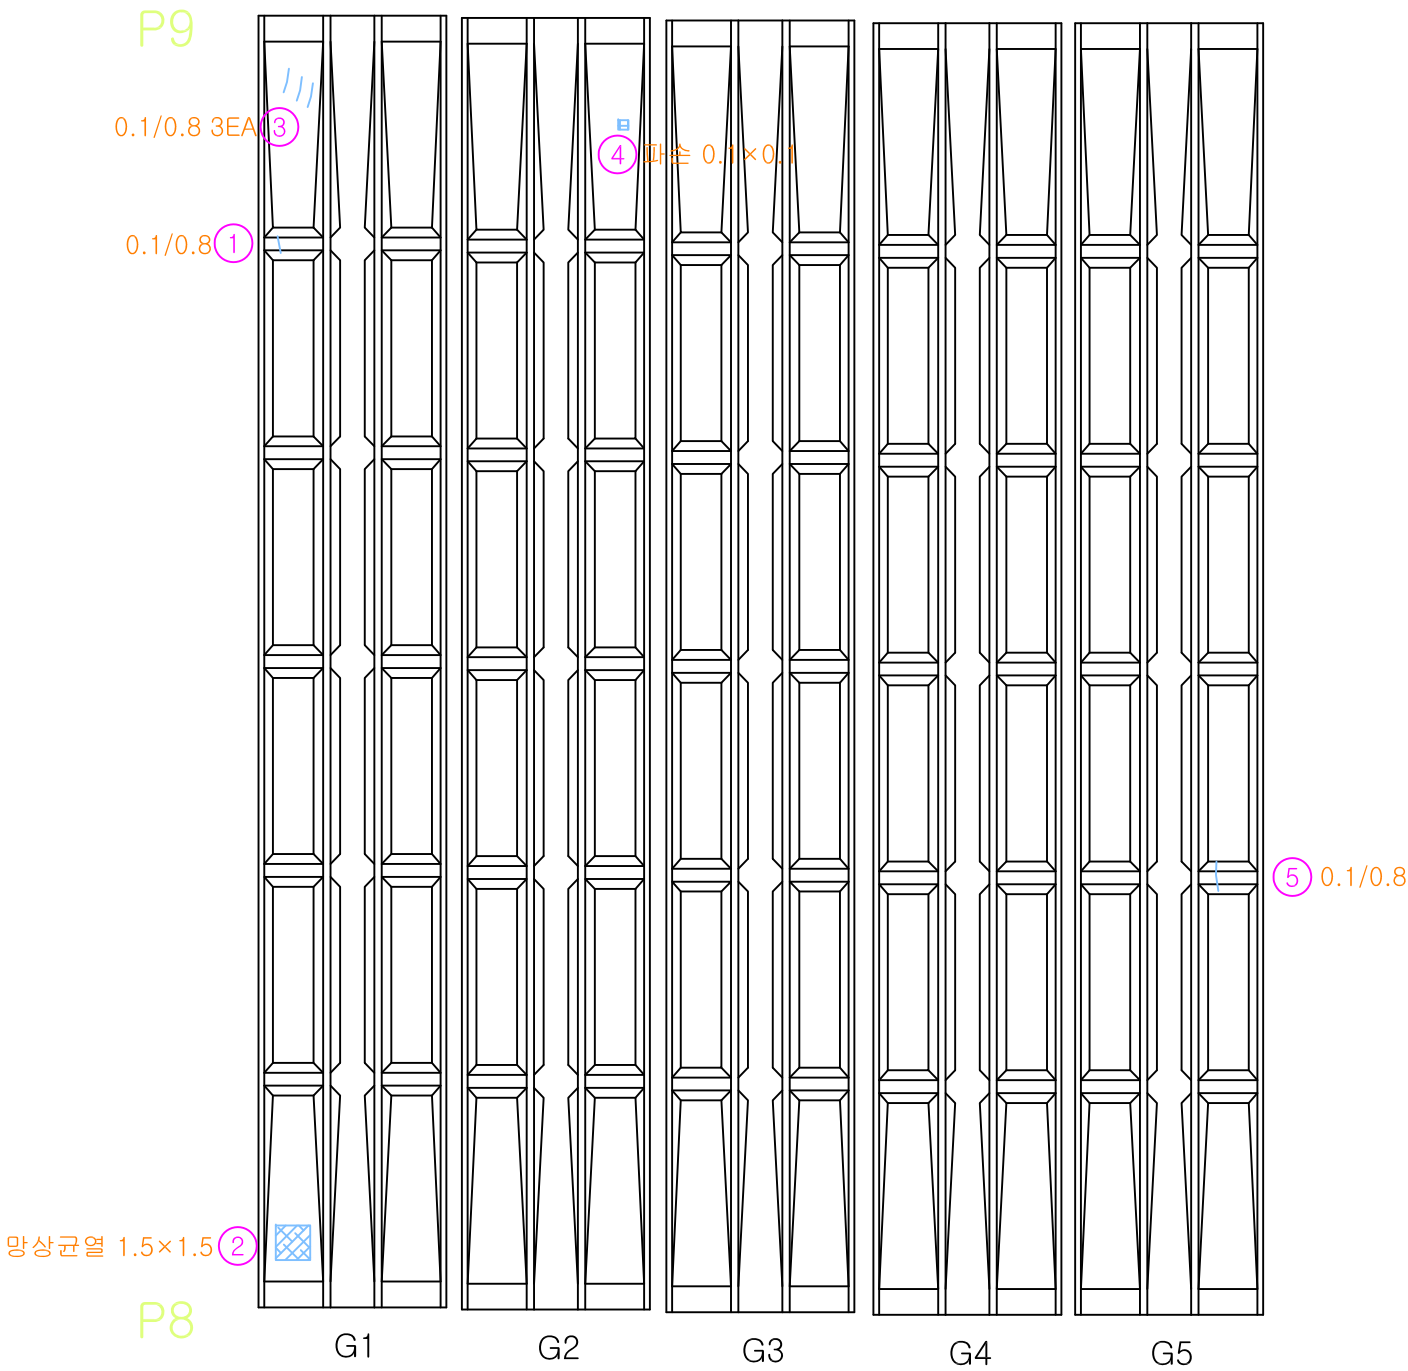
슬래브주형(S9) 외관조사망도

| 번호 | 손상내용 | 폭 | 길이 | 개소 | 단위 | 물 량 | 비 고 | 우선순위 |
|---|---|---|---|---|---|---|---|---|
| 1 | 균열 | 0.1 | 0.8 | 1 | m | 0.80 | 기존 | - |
| 2 | 망상균열 | 1.5 | 1.5 | 1 | m² | 2.25 | 기존 | - |
| 3 | 균열 | 0.1 | 0.8 | 3 | m | 2.40 | 기존 | - |
| 4 | 파손 | 0.1 | 0.1 | 1 | m² | 0.01 | 기존 | 3순위 |
| 5 | 균열 | 0.1 | 0.8 | 1 | m | 0.80 | 기존 | - |

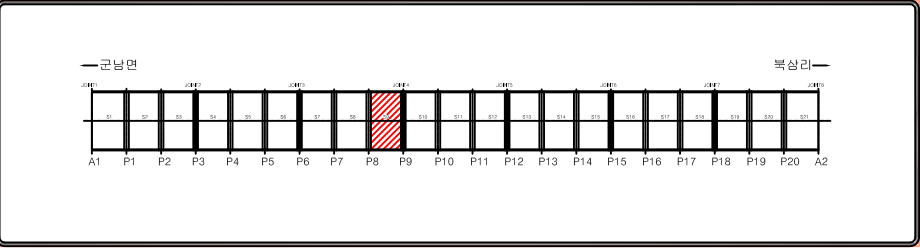
Key Plan

| 번호 | 손상내용 | 폭 | 길이 | 개소 | 단위 | 물 량 | 비 고 | 우선순위 |

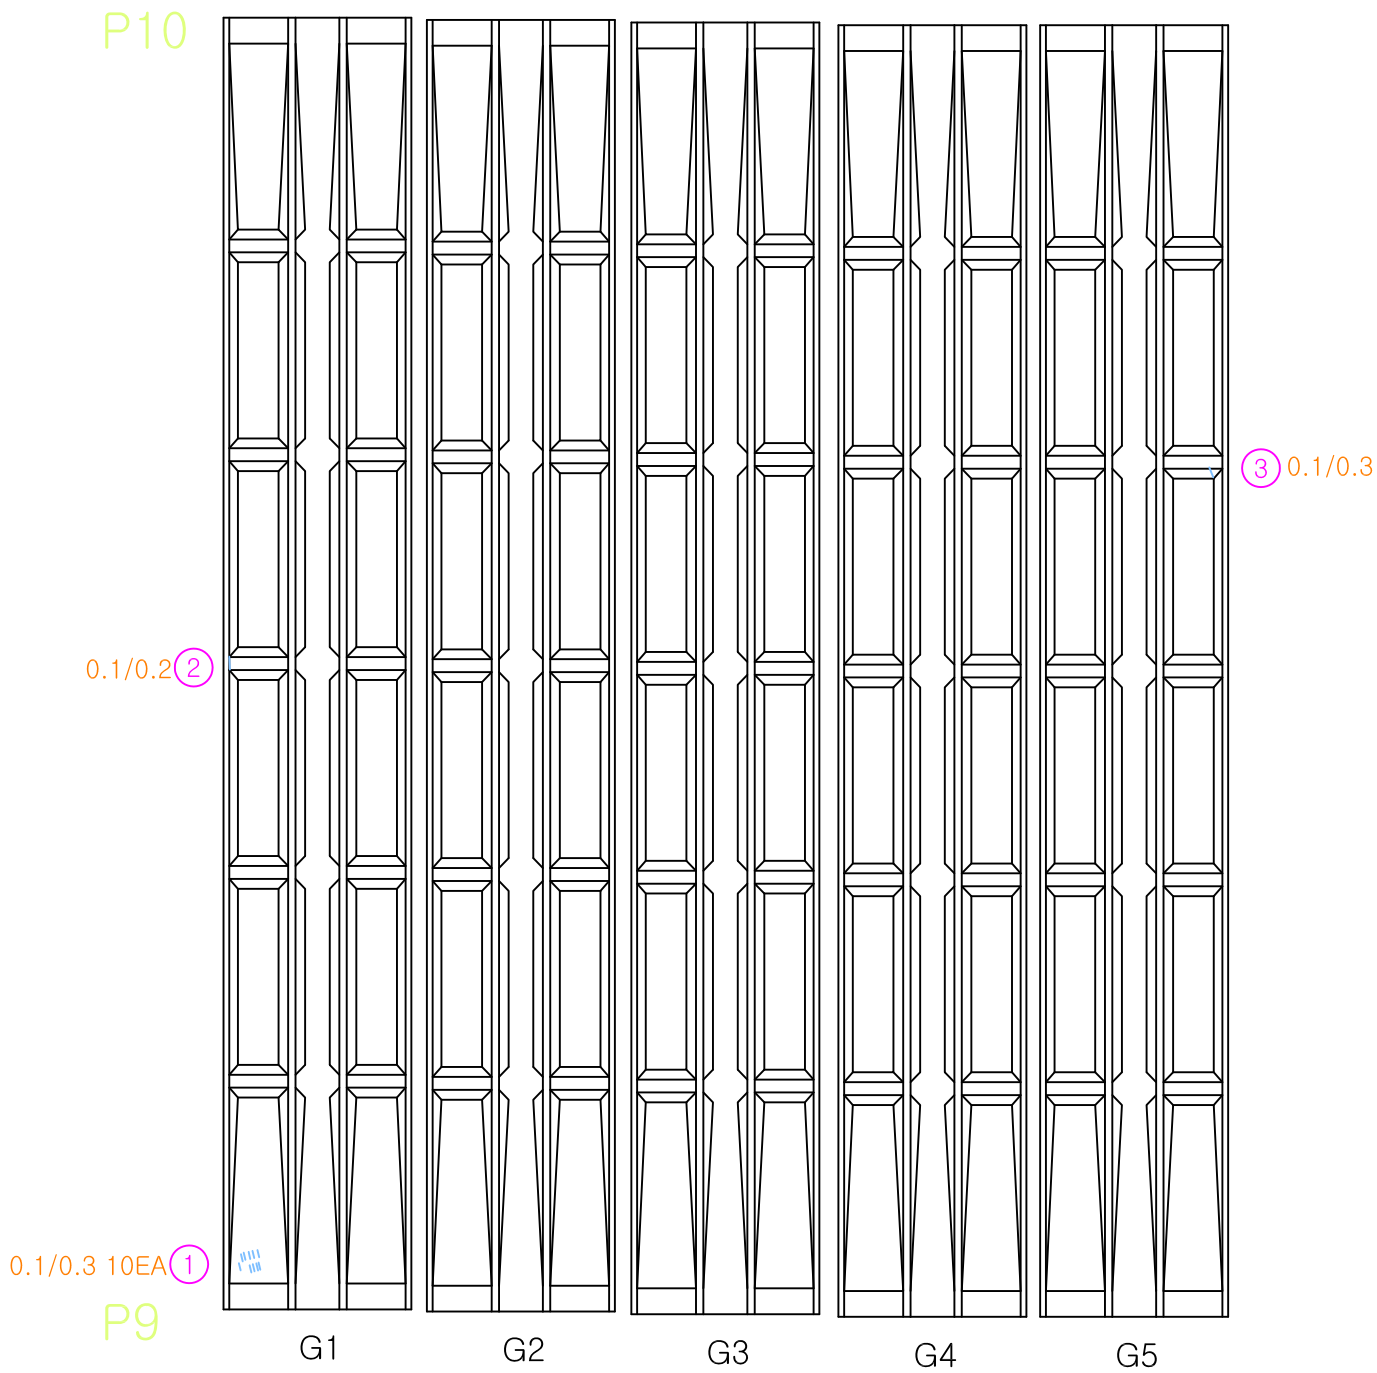
슬래브주형(S10) 외관조사망도

| 번호 | 손상내용 | 폭 | 길이 | 개소 | 단위 | 물 량 | 비 고 | 우선순위 |
|---|---|---|---|---|---|---|---|---|
| 1 | 균열 | 0.1 | 0.3 | 10 | m | 3.00 | 기존 | - |
| 2 | 균열 | 0.1 | 0.2 | 1 | m | 0.20 | 기존 | - |
| 3 | 균열 | 0.1 | 0.3 | 1 | m | 0.30 | 기존 | - |

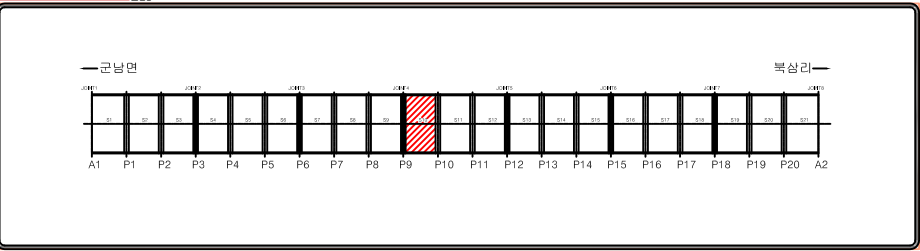
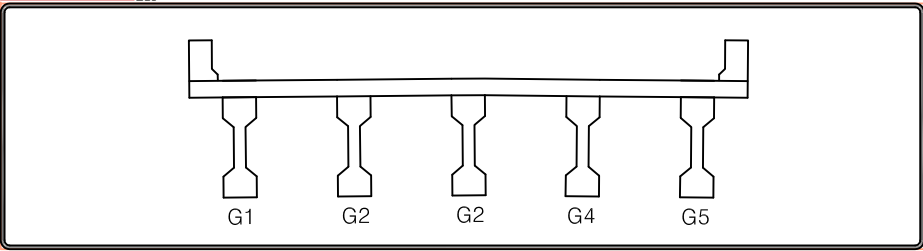
Key Plan

| 번호 | 손상내용 | 폭 | 길이 | 개소 | 단위 | 물 량 | 비 고 | 우선순위 |
