슬래브주형(S1) 외관조사망도

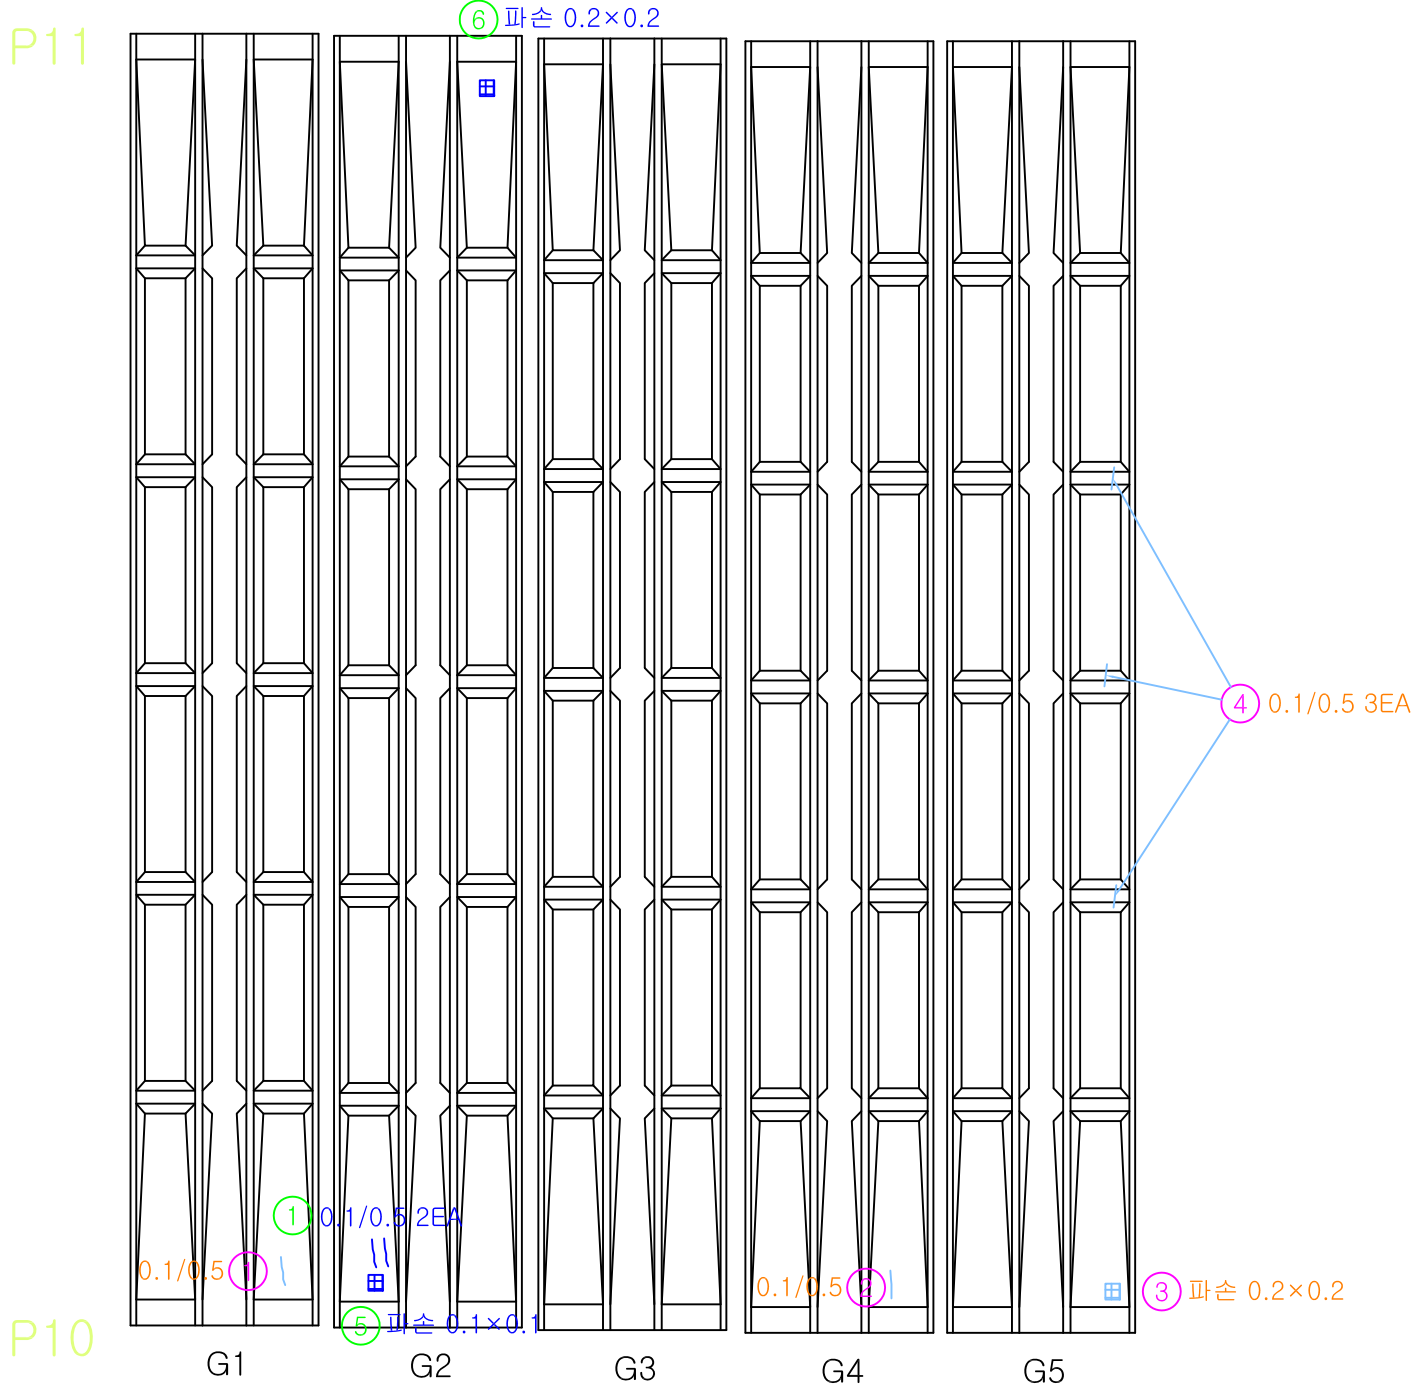
슬래브주형(S11) 외관조사망도

| 번호 | 손상내용 | 폭 | 길이 | 개소 | 단위 | 물 량 | 비 고 | 우선순위 |
|---|---|---|---|---|---|---|---|---|
| 1 | 균열 | 0.1 | 0.5 | 1 | m | 0.50 | 기존 | - |
| 2 | 균열 | 0.1 | 0.5 | 1 | m | 0.50 | 기존 | - |
| 3 | 파손 | 0.2 | 0.2 | 1 | m² | 0.04 | 기존 | 3순위 |
| 4 | 균열 | 0.1 | 0.5 | 3 | m | 1.50 | 기존 | - |
| 5 | 파손 | 0.2 | 0.2 | 1 | m² | 0.04 | 신규 | 3순위 |
| 6 | 균열 | 0.1 | 0.3 | 2 | m | 0.60 | 신규 | - |

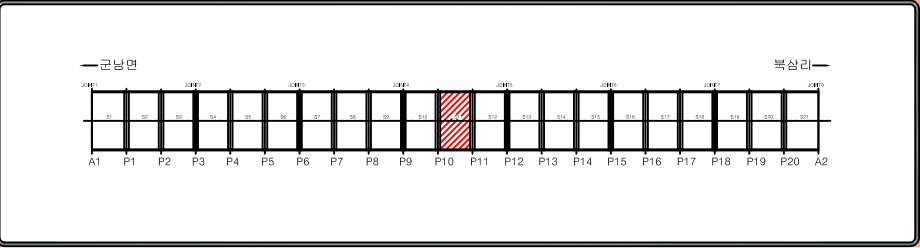
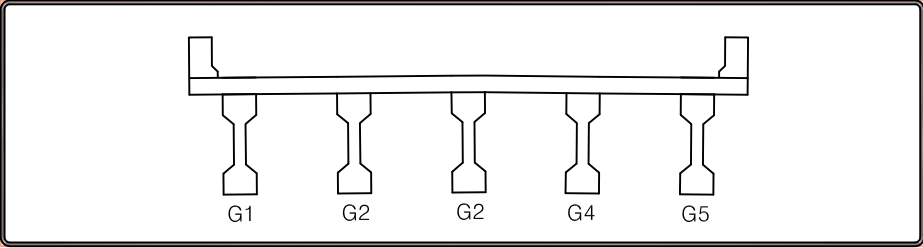
Key Plan

| 번호 | 손상내용 | 폭 | 길이 | 개소 | 단위 | 물 량 | 비 고 | 우선순위 |

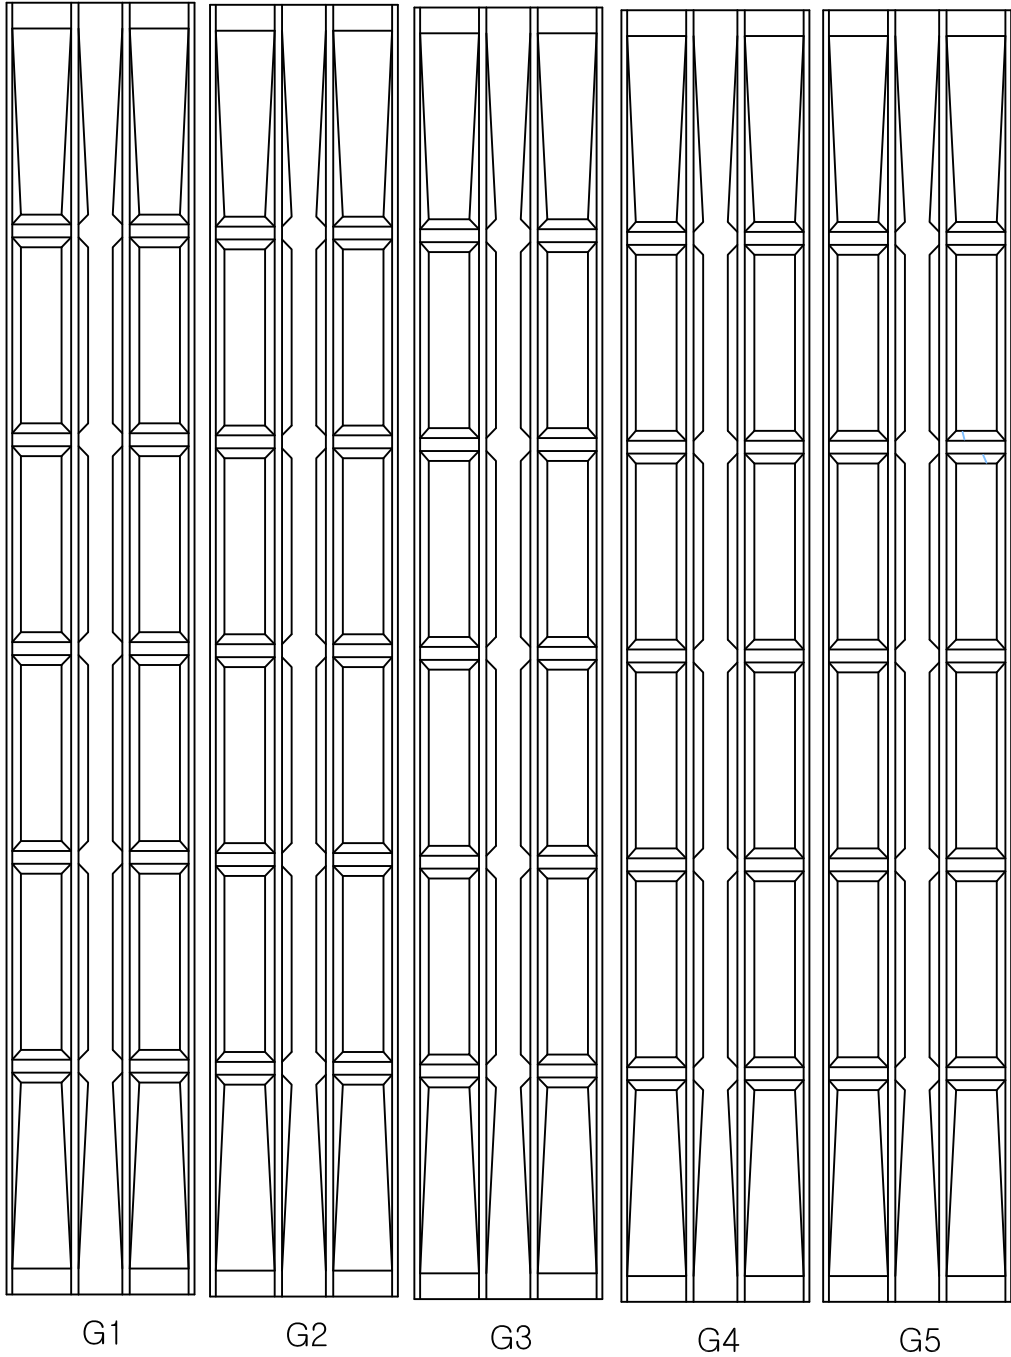
슬래브주형(S12) 외관조사망도

① 0.1/0.3 2EA

| 번호 | 손상내용 | 폭 | 길이 | 개소 | 단위 | 물 량 | 비 고 | 우선순위 |
|---|---|---|---|---|---|---|---|---|
| 1 | 균열 | 0.1 | 0.3 | 2 | m | 0.60 | 기존 | - |

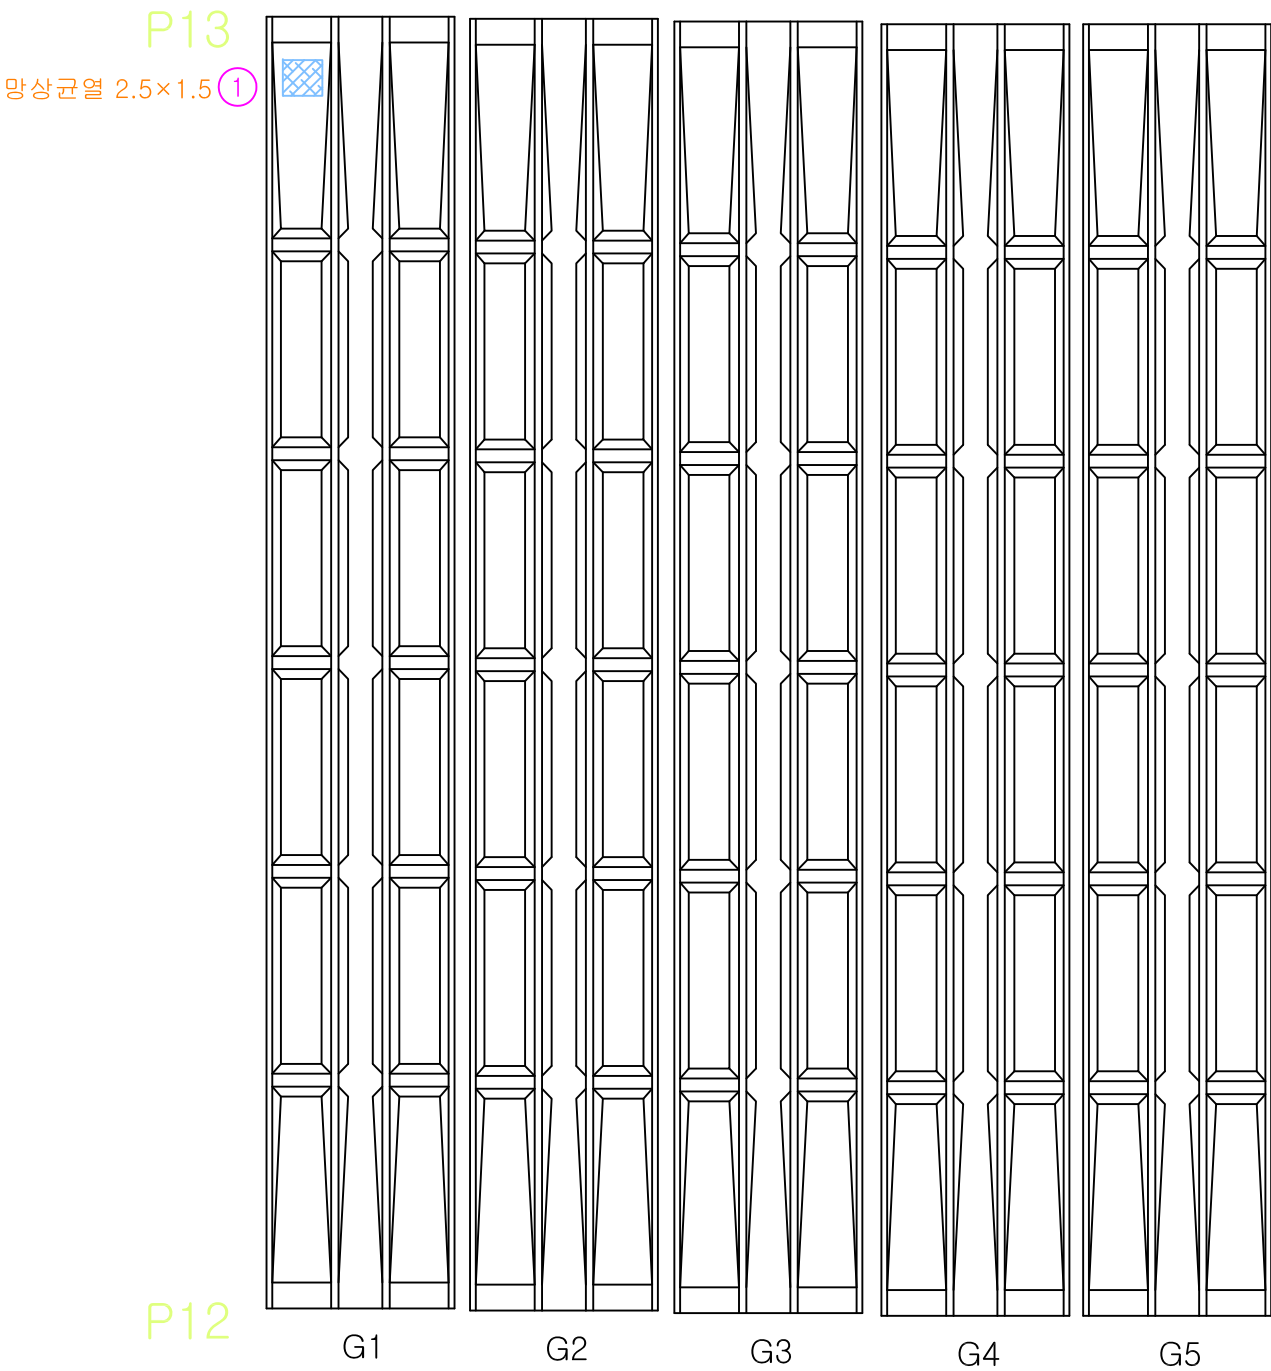
슬래브주형(S13) 외관조사망도

| 번호 | 손상내용 | 폭 | 길이 | 개소 | 단위 | 물 량 | 비 고 | 우선순위 |
|---|---|---|---|---|---|---|---|---|
| 1 | 망상균열 | 2.5 | 1.5 | 1 | m² | 3.75 | 기존 | - |

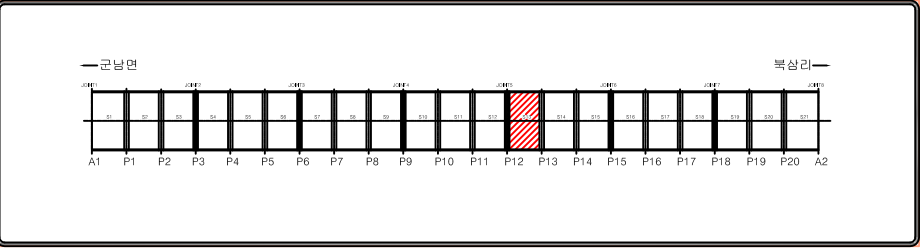
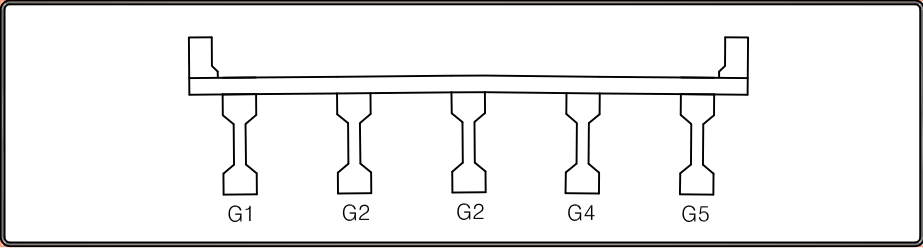
Key Plan

| 번호 | 손상내용 | 폭 | 길이 | 개소 | 단위 | 물 량 | 비 고 | 우선순위 |

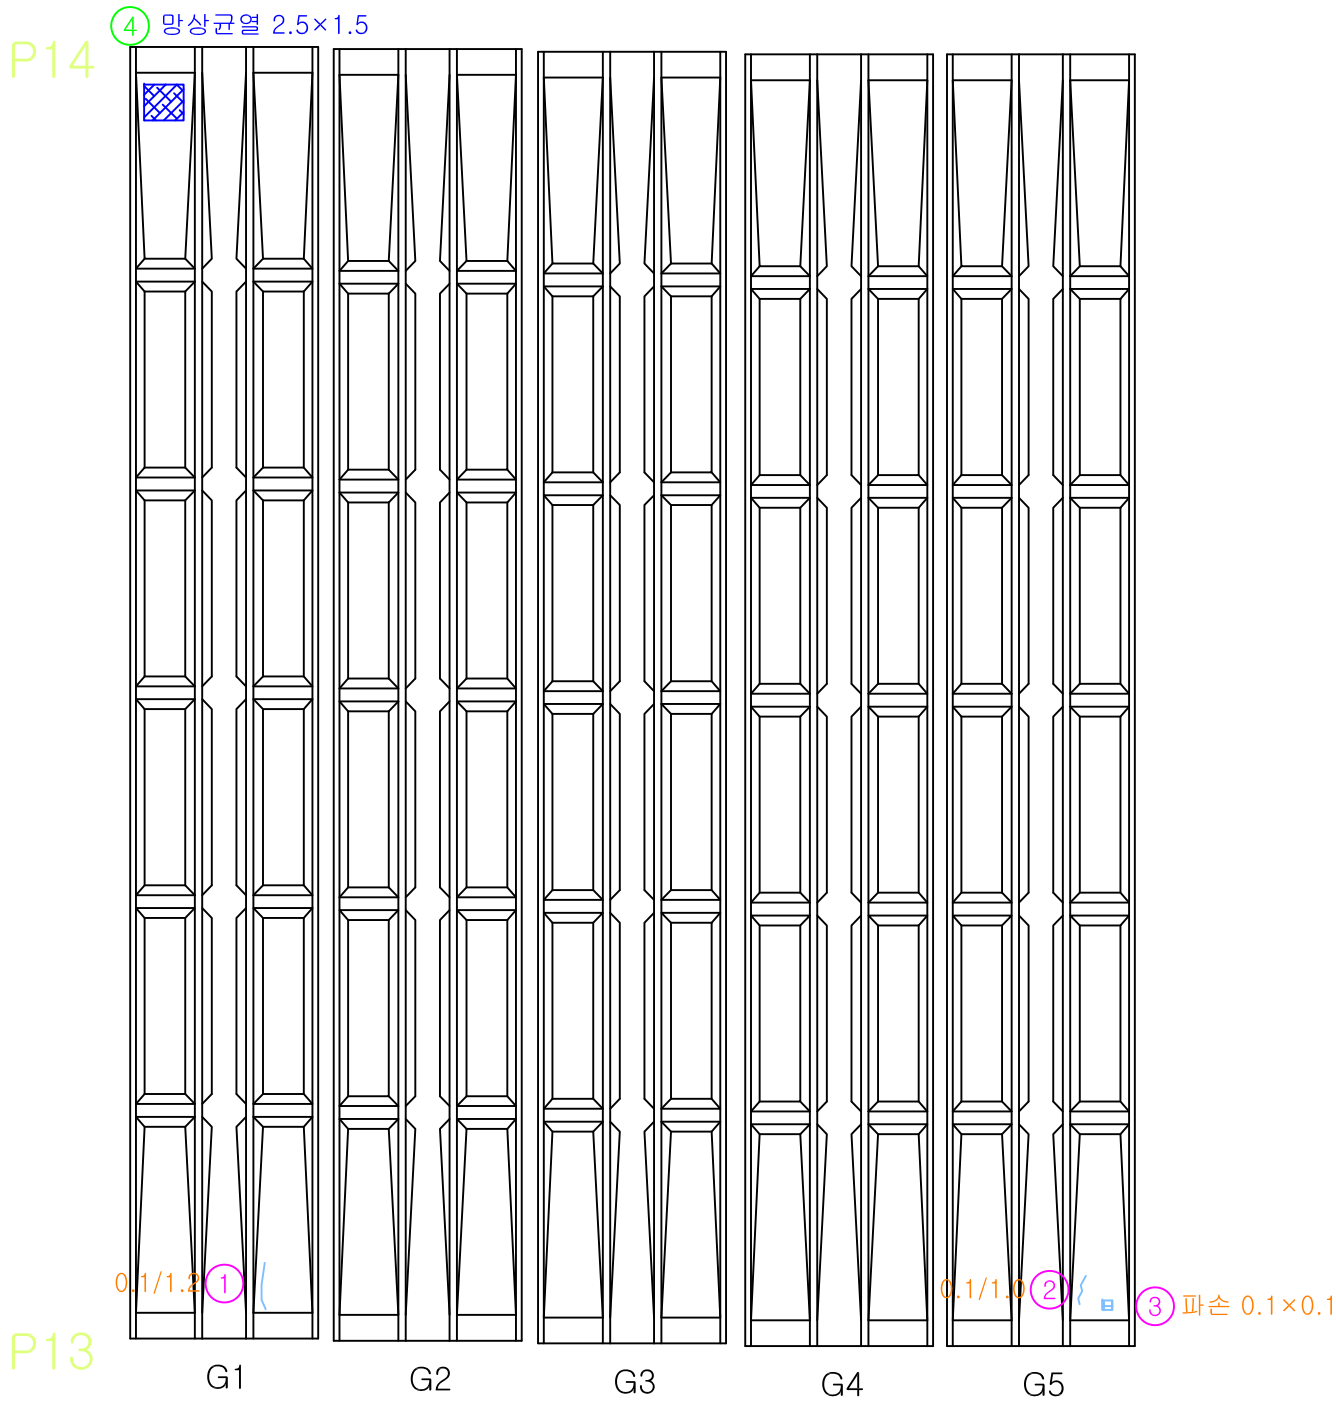
슬래브주형(S14) 외관조사망도

| 번호 | 손상내용 | 폭 | 길이 | 개소 | 단위 | 물 량 | 비 고 | 우선순위 |
|---|---|---|---|---|---|---|---|---|
| 1 | 균열 | 0.1 | 1.2 | 1 | m | 1.20 | 기존 | - |
| 2 | 균열 | 0.1 | 1.0 | 1 | m | 1.00 | 기존 | - |
| 3 | 파손 | 0.1 | 0.1 | 1 | m² | 0.01 | 기존 | 3순위 |
| 4 | 망상균열 | 2.5 | 1.5 | 1 | m² | 3.75 | 신규 | - |

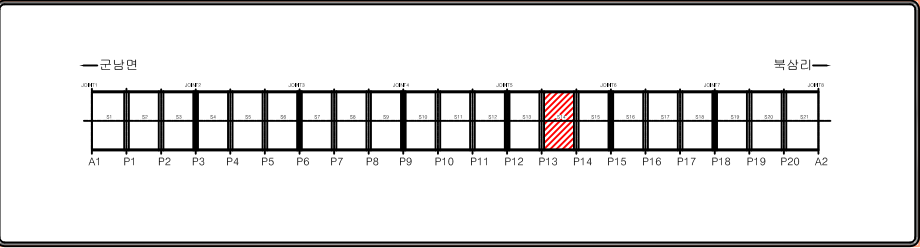
Key Plan

| 번호 | 손상내용 | 폭 | 길이 | 개소 | 단위 | 물 량 | 비 고 | 우선순위 |

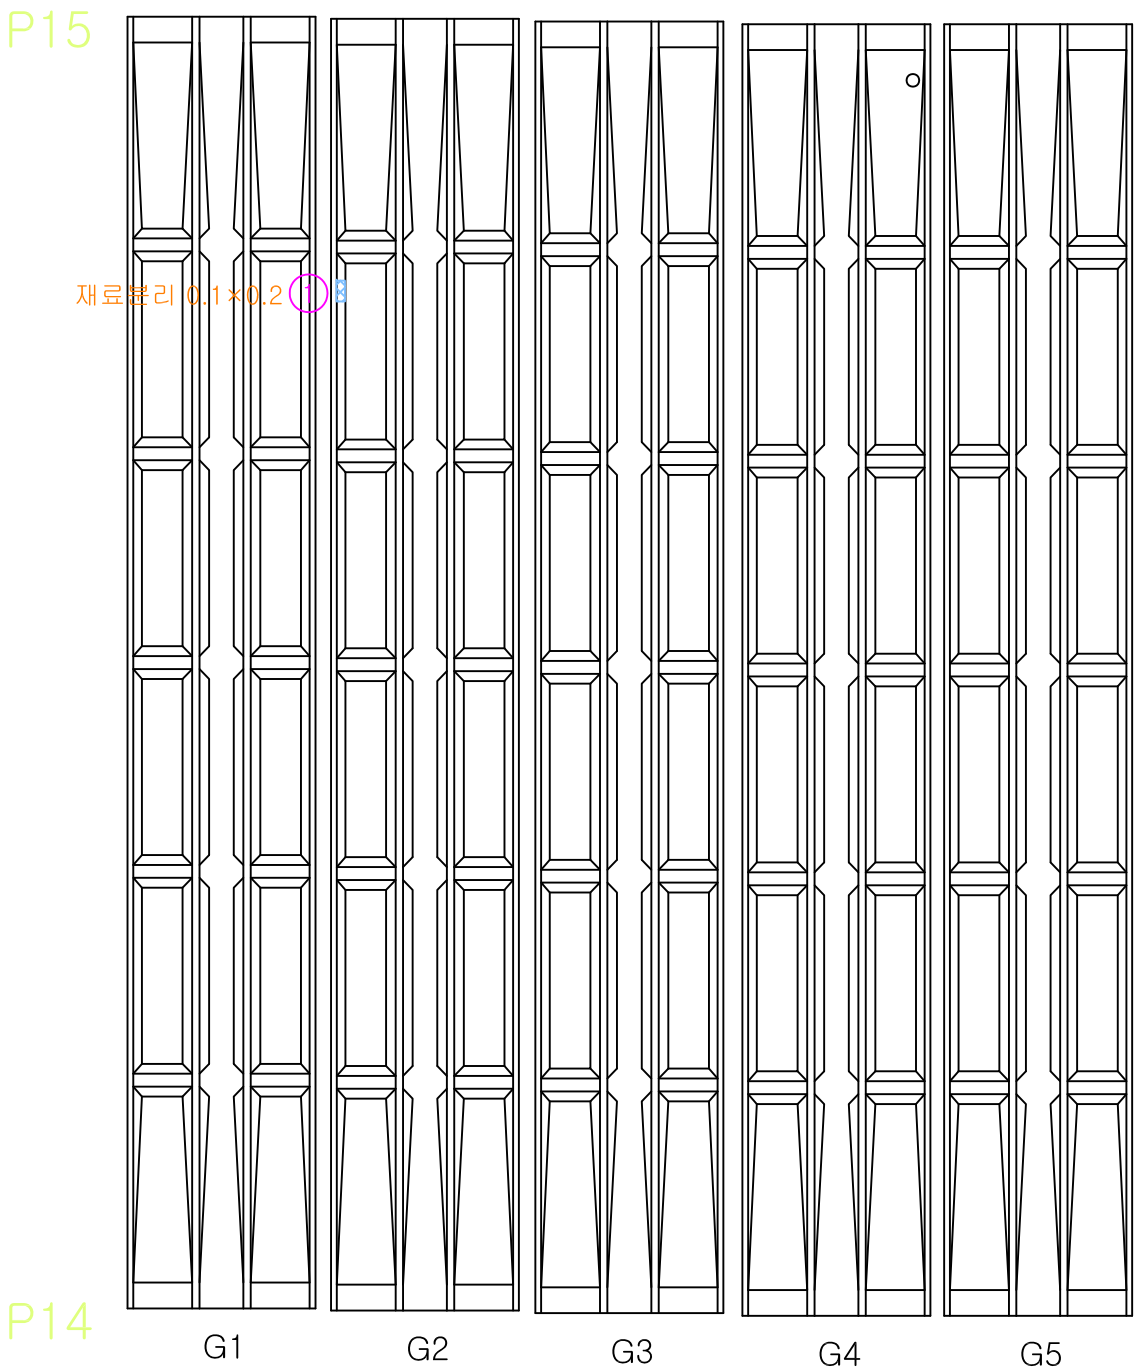
슬래브주형(S15) 외관조사망도

| 번호 | 손상내용 | 폭 | 길이 | 개소 | 단위 | 물 량 | 비 고 | 우선순위 |
|---|---|---|---|---|---|---|---|---|
| 1 | 재료분리 | 0.1 | 0.2 | 1 | m² | 0.02 | 기존 | 3순위 |

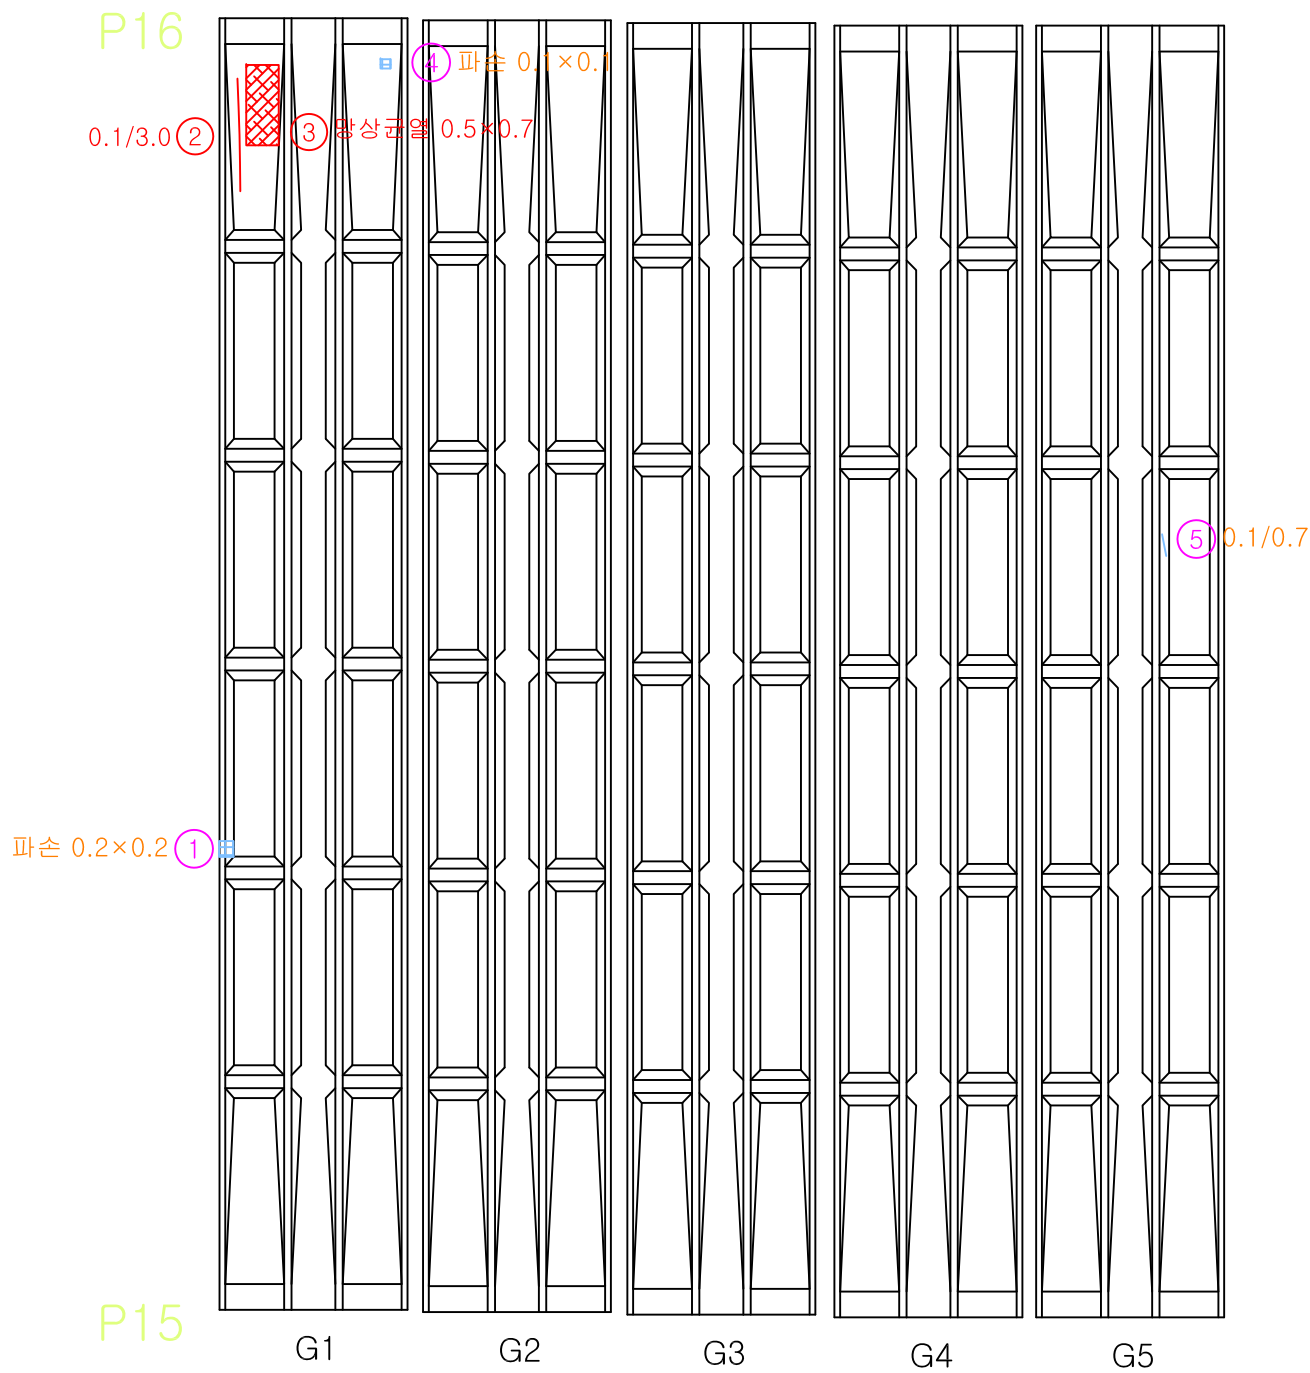
슬래브주형(S16) 외관조사망도

| 번호 | 손상내용 | 폭 | 길이 | 개소 | 단위 | 물 량 | 비 고 | 우선순위 |
|---|---|---|---|---|---|---|---|---|
| 1 | 파손 | 0.2 | 0.2 | 1 | m² | 0.04 | 기존 | 3순위 |
| 2 | 균열 | 0.1 | 3.0 | 1 | m | 3.00 | 기존 | - |
| 3 | 망상균열 | 0.5 | 0.7 | 1 | m² | 0.35 | 기존 | - |
| 4 | 파손 | 0.1 | 0.1 | 1 | m² | 0.01 | 기존 | 3순위 |
| 5 | 균열 | 0.1 | 0.7 | 1 | m | 0.70 | 기존 | - |

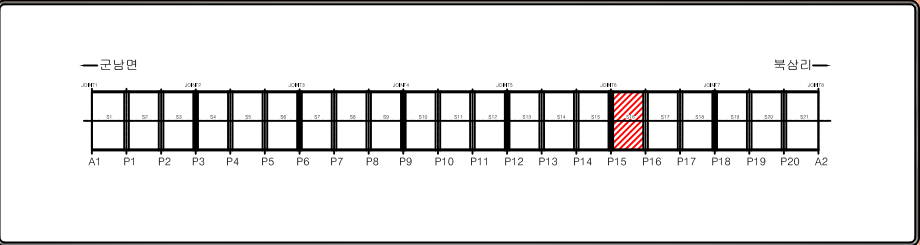
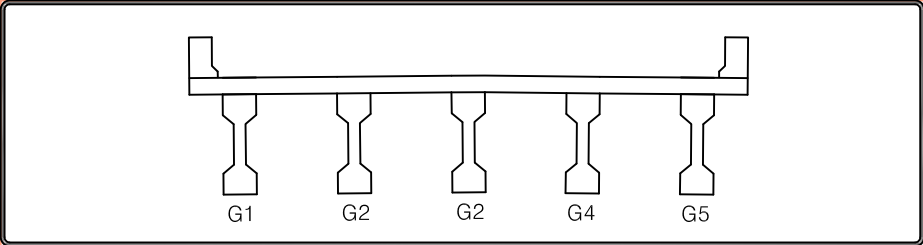
Key Plan

| 번호 | 손상내용 | 폭 | 길이 | 개소 | 단위 | 물 량 | 비 고 | 우선순위 |

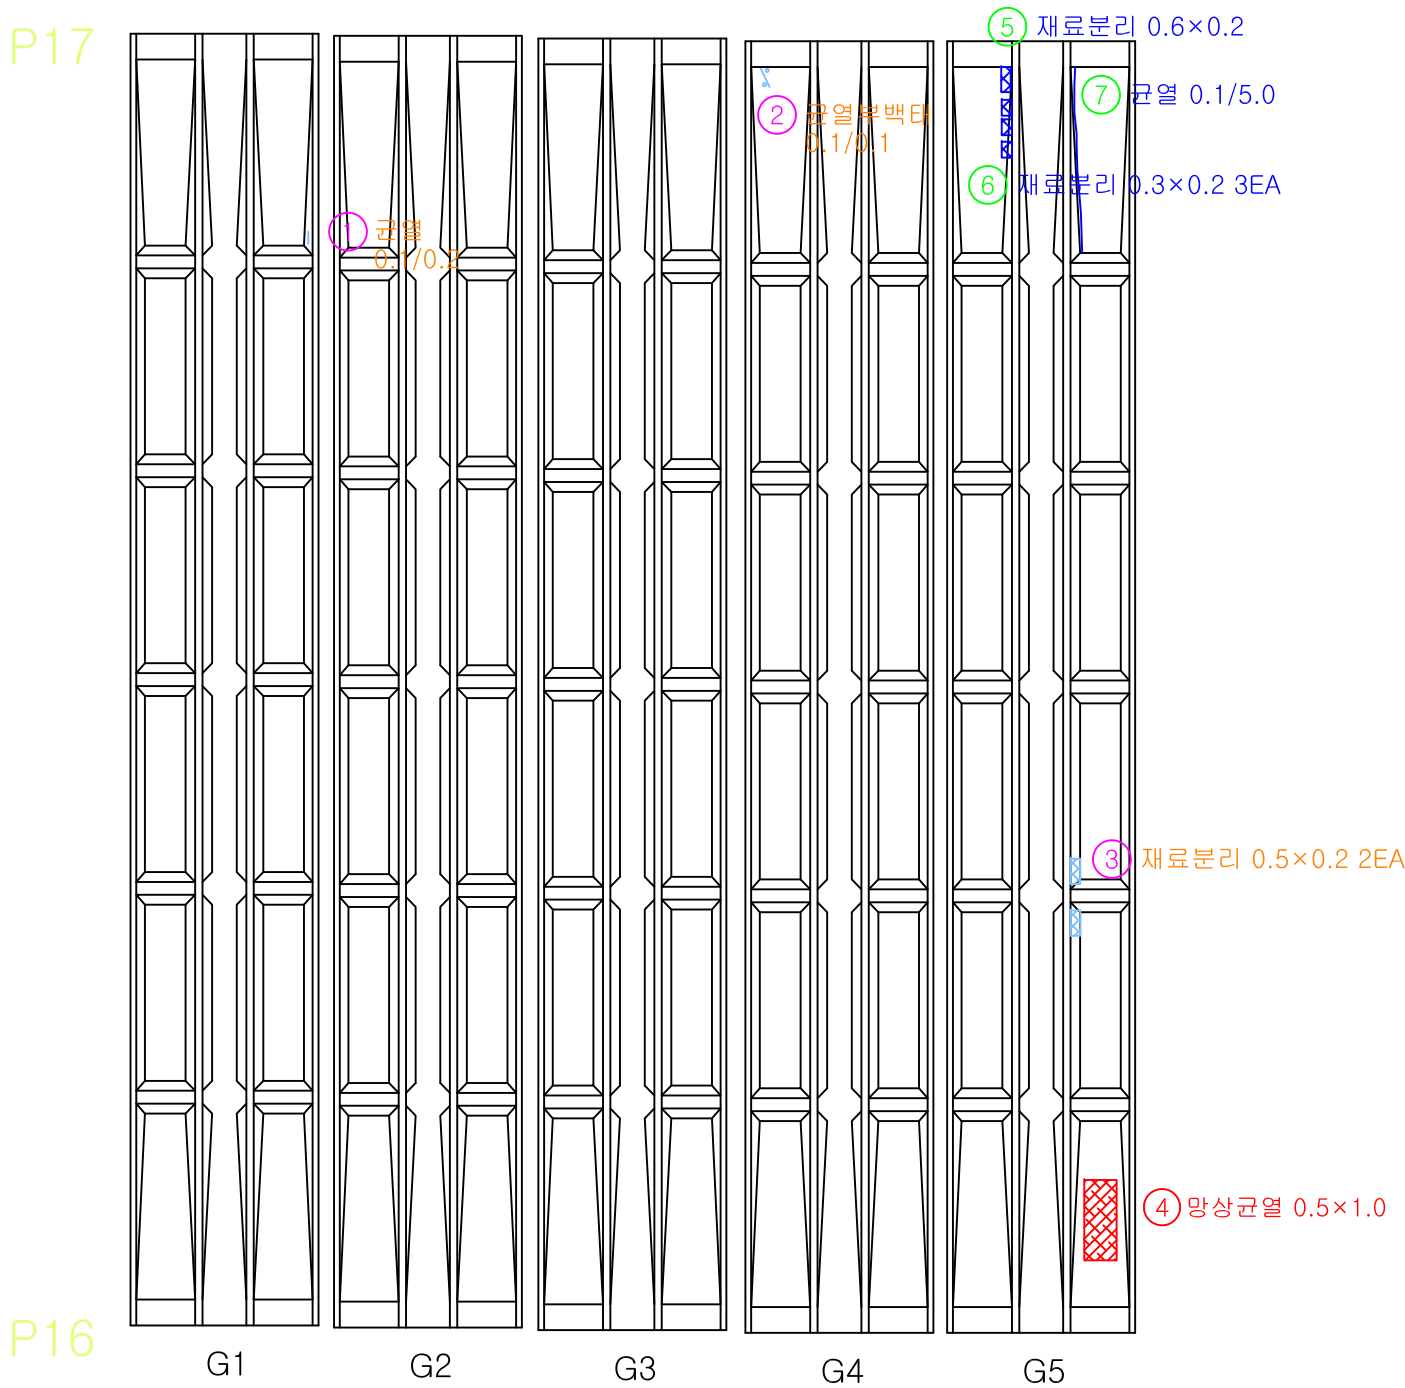
슬래브주형(S17) 외관조사망도

| 번호 | 손상내용 | 폭 | 길이 | 개소 | 단위 | 물 량 | 비 고 | 우선순위 |
|---|---|---|---|---|---|---|---|---|
| 1 | 균열 | 0.1 | 0.2 | 1 | m | 0.20 | 기존 | - |
| 2 | 균열부백태 | 0.1 | 0.1 | 1 | m | 0.10 | 기존 | - |
| 3 | 재료분리 | 0.5 | 0.2 | 2 | m² | 0.20 | 기존 | 3순위 |
| 4 | 망상균열 | 0.5 | 1.0 | 1 | m² | 0.50 | 기존 | - |
| 5 | 재료분리 | 0.6 | 0.2 | 1 | m² | 0.12 | 신규 | 3순위 |
| 6 | 재료분리 | 0.3 | 0.2 | 3 | m² | 0.18 | 신규 | 3순위 |
| 7 | 균열 | 0.1 | 5.0 | 1 | m | 5.00 | 신규 | - |

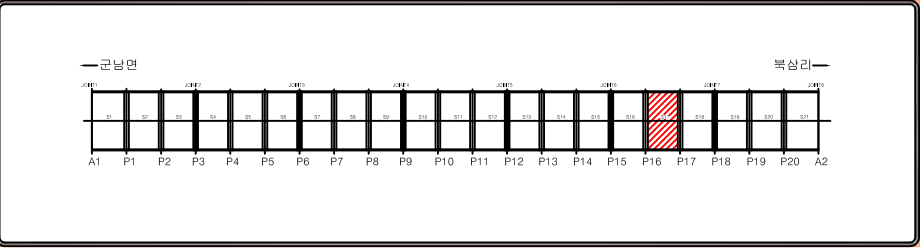
Key Plan

| 번호 | 손상내용 | 폭 | 길이 | 개소 | 단위 | 물 량 | 비 고 | 우선순위 |

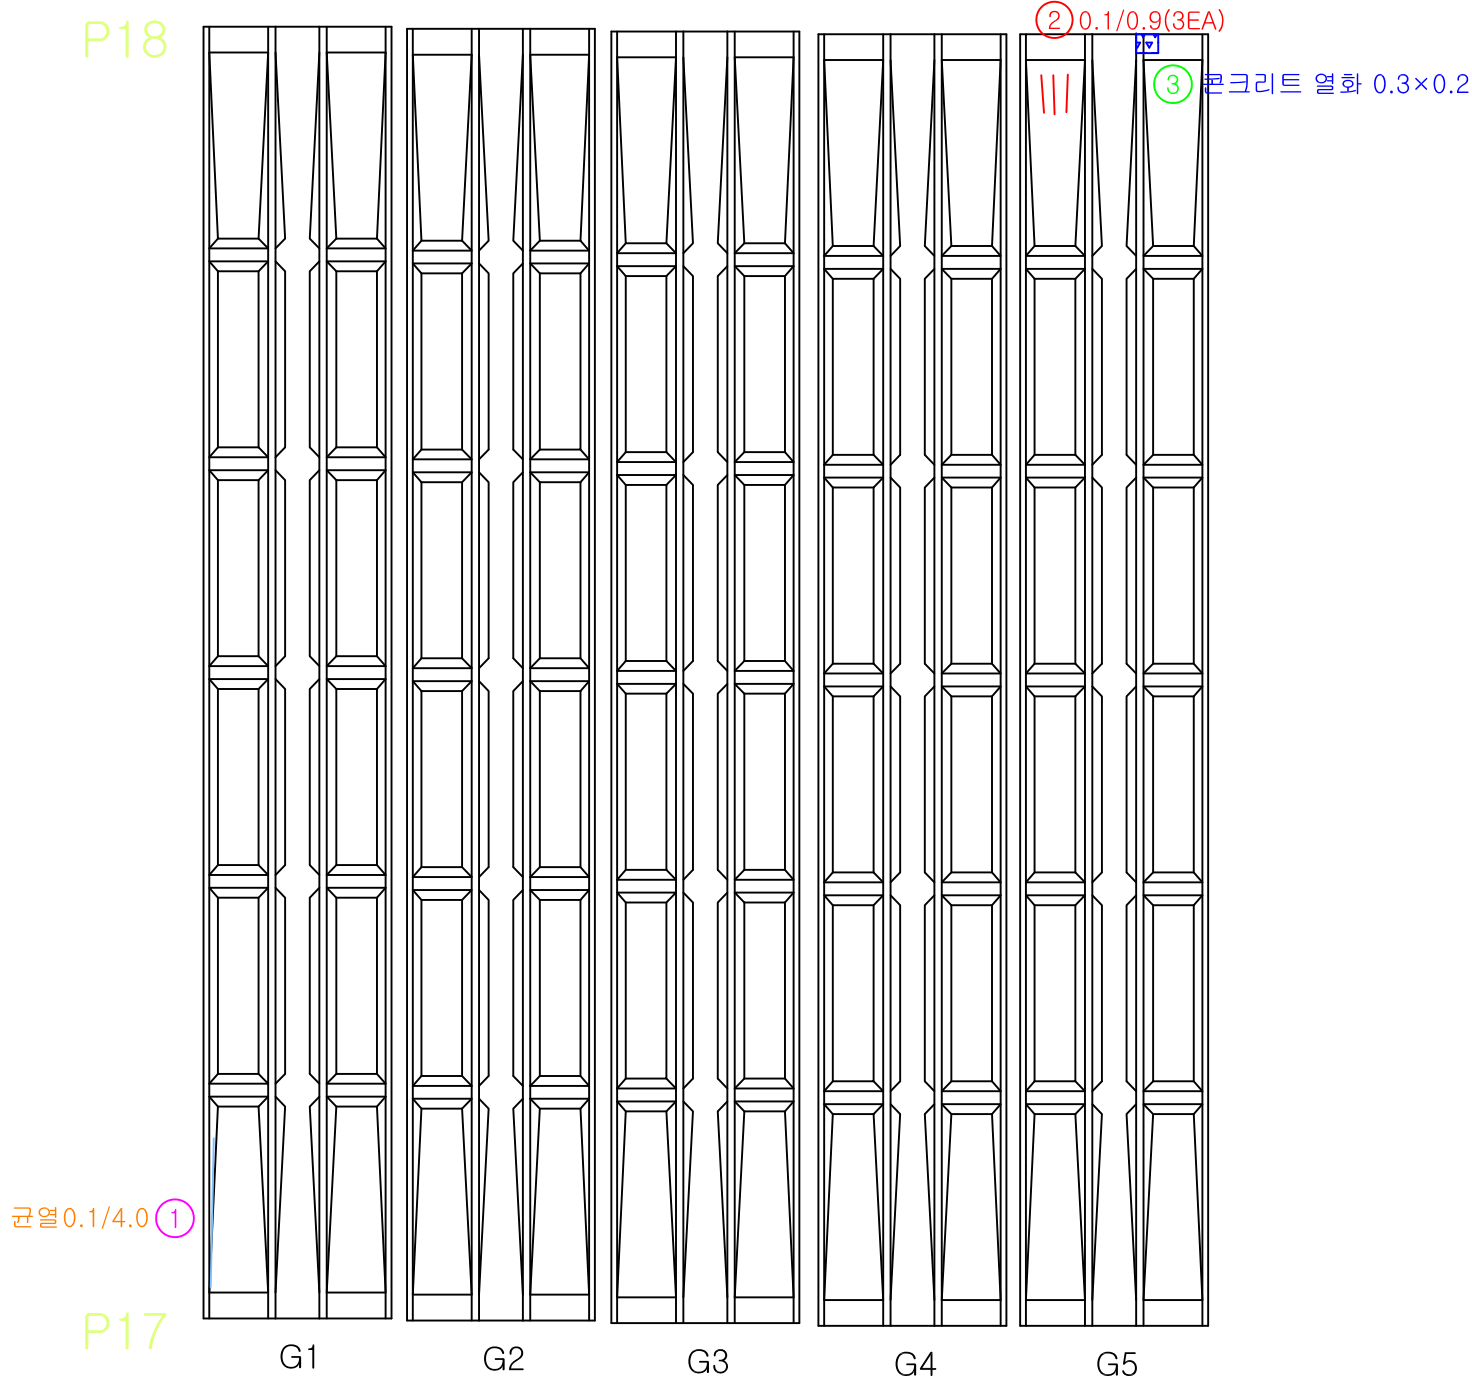
슬래브주형(S18) 외관조사망도

| 번호 | 손상내용 | 폭 | 길이 | 개소 | 단위 | 물 량 | 비 고 | 우선순위 |
|---|---|---|---|---|---|---|---|---|
| 1 | 균열 | 0.1 | 4.0 | 1 | m | 4.00 | 기존 | - |
| 2 | 균열 | 0.1 | 0.9 | 3 | m | 2.70 | 기존 | - |
| 3 | 콘크리트 열화 | 0.3 | 0.2 | 1 | m² | 0.06 | 신규 | 3순위 |

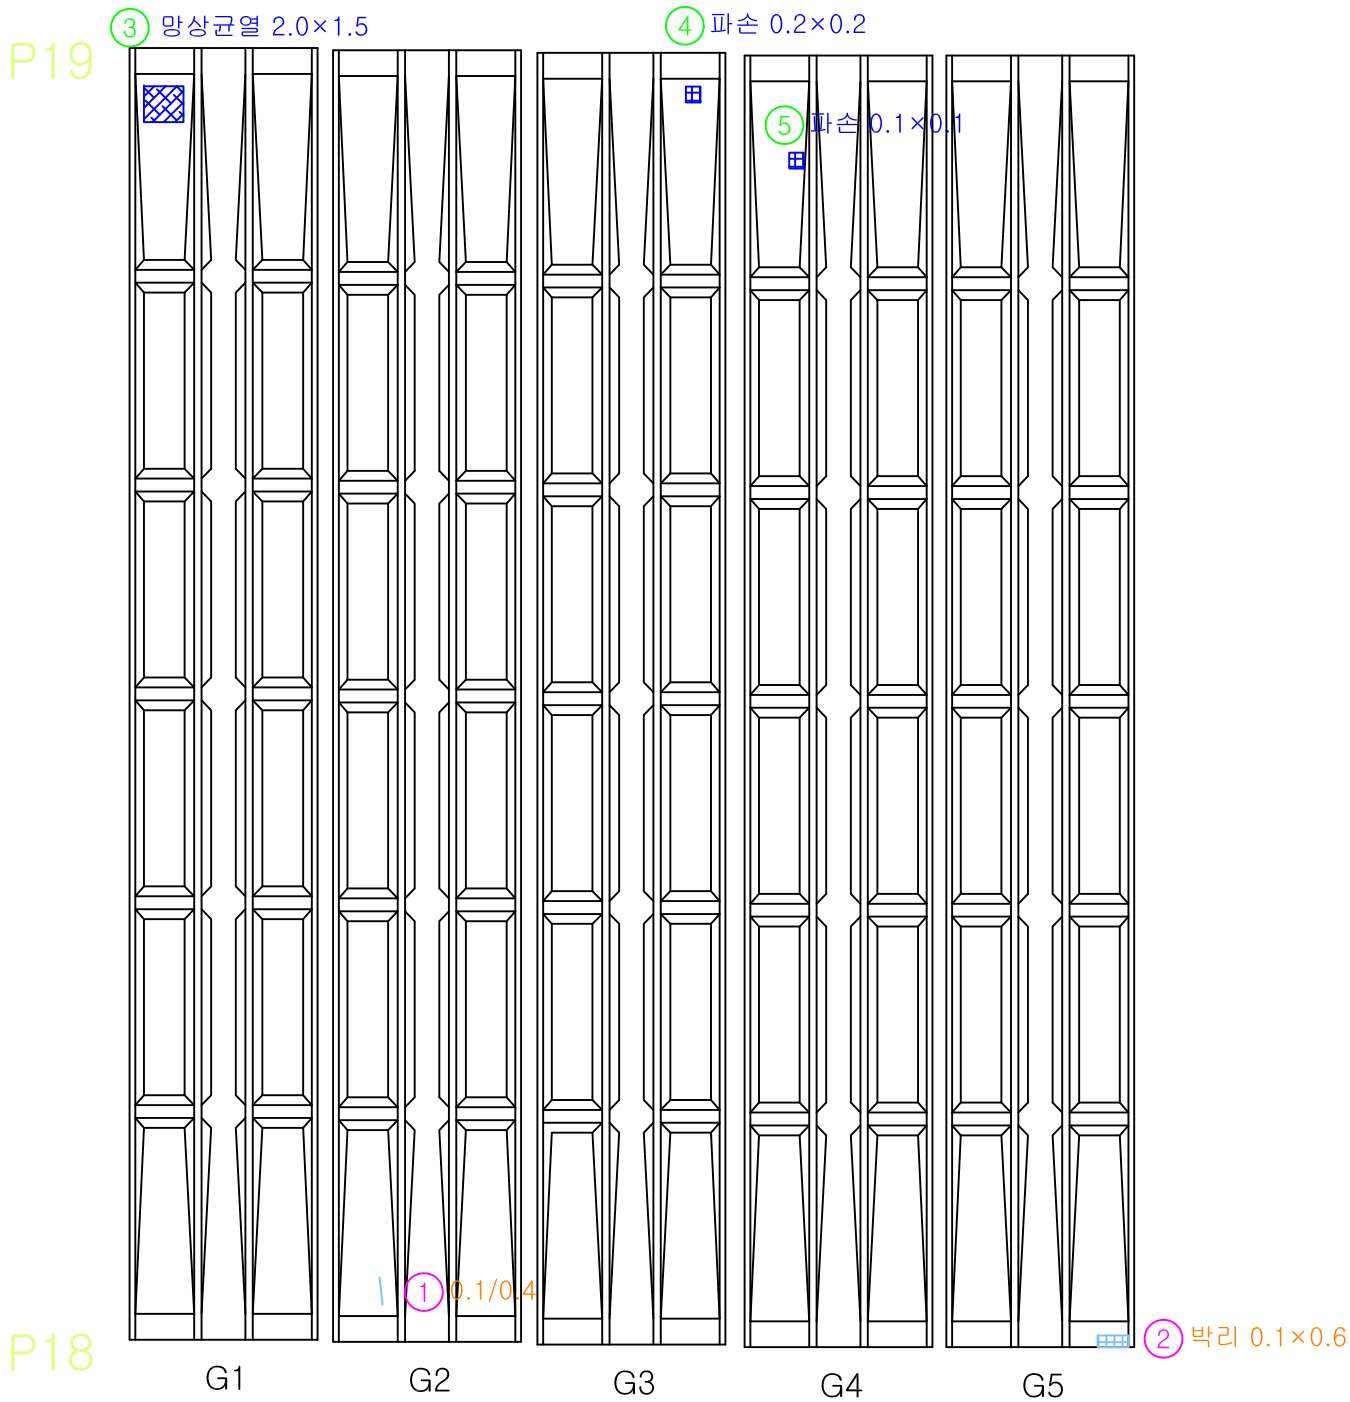
슬래브주형(S19) 외관조사망도

| 번호 | 손상내용 | 폭 | 길이 | 개소 | 단위 | 물 량 | 비 고 | 우선순위 |
|---|---|---|---|---|---|---|---|---|
| 1 | 균열 | 0.1 | 0.4 | 1 | m | 0.40 | 기존 | - |
| 2 | 박리 | 0.1 | 0.6 | 1 | m² | 0.06 | 기존 | 3순위 |
| 3 | 망상균열 | 2.0 | 1.5 | 1 | m² | 3.00 | 신규 | - |
| 4 | 파손 | 0.2 | 0.2 | 1 | m² | 0.04 | 신규 | 3순위 |
| 5 | 파손 | 0.1 | 0.1 | 1 | m² | 0.01 | 신규 | 3순위 |

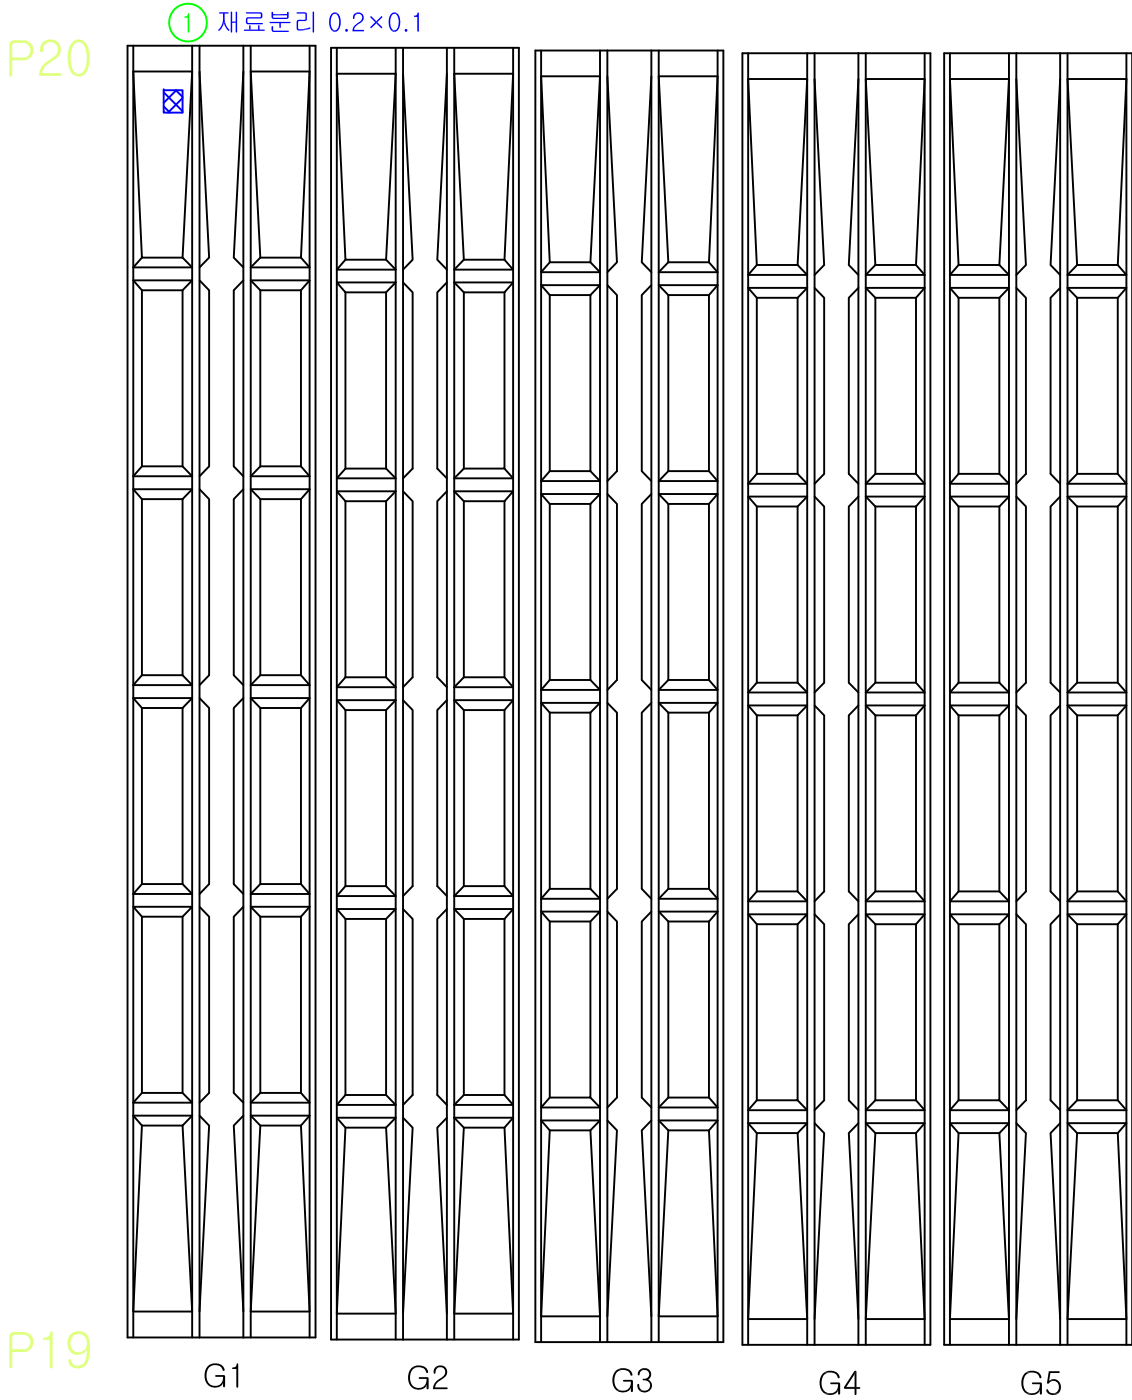
슬래브주형(S20) 외관조사망도

| 번호 | 손상내용 | 폭 | 길이 | 개소 | 단위 | 물 량 | 비 고 | 우선순위 |
|---|---|---|---|---|---|---|---|---|
| 1 | 재료분리 | 0.2 | 0.1 | 1 | m² | 0.12 | 신규 | 3순위 |
