# 강화대교 정기안전점검 결과표

| 가. 일반현황 | | | | | |
|---|---|---|---|---|---|
| 용역명 | 2026년 상반기 정기안전점검용역<br>(강화대교 등 43개소) | 점검기간 | 2026. 03. 25 ~ 2026. 06. 30 | | |
| 관리주체명 | 서울지방국토관리청<br>의정부국토관리사무소 | 대표자 | 의정부국토관리사무소장 | | |

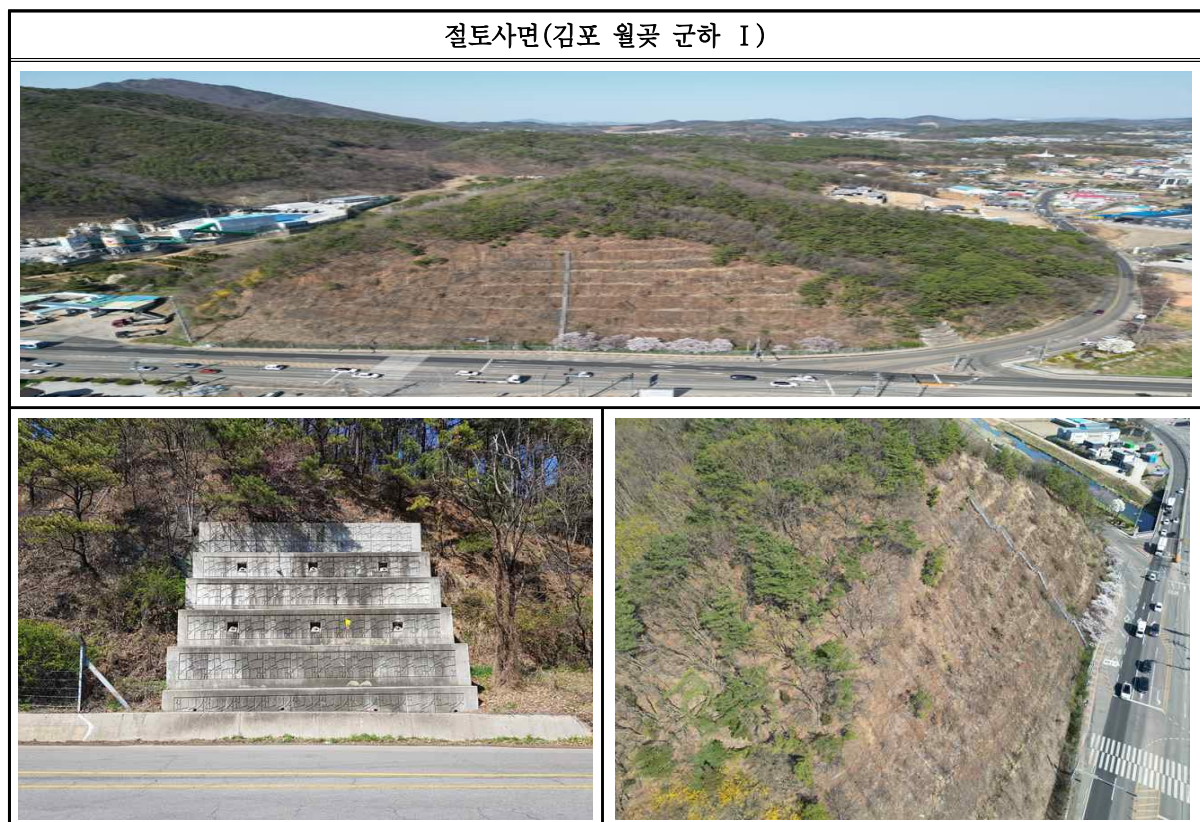
## 절토사면(김포 월곶 군하 I) 전경 및 부위별사진

| 가. 일반현황 | | | | | |
|---|---|---|---|---|---|
| 점검<br>주요결과 | - 상부 자연사면 : 상태양호<br>- 사면부 : 비탈면내 뜬돌 및 낙석<br>- 사면하부 : 상태양호<br>- 배수시설 : 산마루측구 배수로 낙엽퇴적, 시점부 배수구조물 내 낙엽 및 이물질 퇴적, 침사지 토사퇴적<br>- 보호시설 : 계단식 옹벽 재료분리, 균열, 앵커캡 부식, 망상균열, 낙석방지망 앵커너트탈락, 앵커볼트길이부족, 낙석방지울타리 지주변형<br>- 이격거리 내 시설 : L형측벽 파손, 균열<br>- 공중이 이용하는 부위 : 점검로 연결부위 부식 | | | | |

| 구 분 | 점검 결과 | 보수·보강 방안 |
|---|---|---|
| | 계단식 옹벽 균열 | 주의관찰 |
| | 계단식 옹벽 앵커캡 부식 | 주의관찰 |
| | 계단식 옹벽 망상균열 | 주의관찰 |
| | L형측벽 균열 | 표면처리. |
| 공중이 이용하는 부위 | 점검로 연결부위 부식 | 주의관찰 |
