# 제 17 장 옥 림 터 널 (상)

## 17.2 현장조사

## 17.2.2 점검결과

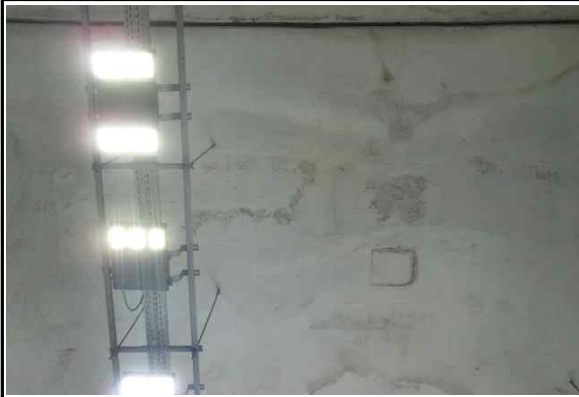
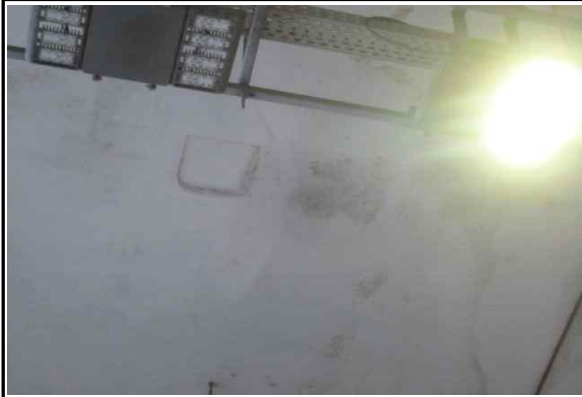
| 전 회 | | 금 회 | |
|---|---|---|---|
| - | Sta. 017(Span 4) 천단부-표면열화<br>(25년 상반기 정기안전점검) | 1 | Sta. 017(Span 4) 천단부-표면열화<br>(25년 하반기 정기안전점검) |

| 부재 | 점검결과 | 발생원인 | 조치<br>필요사항 | 사진<br>번호 |
|---|---|---|---|---|
| 라이닝 | <ul style="list-style-type: none"> <li>• 균열(cw:0.3mm미만)</li> <li>• 균열(cw:0.3mm이상)</li> <li>• 망상균열(cw:0.3mm미만)</li> <li>• 백태</li> <li>• 박리</li> <li>• 누수흔적</li> <li>• 표면열화</li> </ul> | <ul style="list-style-type: none"> <li>- 건조수축 및 온도응력</li> <li>- 건조수축 및 온도응력</li> <li>- 건조수축 및 온도응력</li> <li>- 손상부 수량유입</li> <li>- 손상부 수량유입, 동결융해 등</li> <li>- 상부 수량유입</li> <li>- 공용기간 증가, 시공미흡</li> </ul> | <ul style="list-style-type: none"> <li>- 하자보수</li> <li>- 하자보수</li> <li>- 하자보수</li> <li>- 하자보수</li> <li>- 단면보수</li> <li>- 주의관찰</li> <li>- 주의관찰</li> </ul> | 1~11<br>26, 27 |

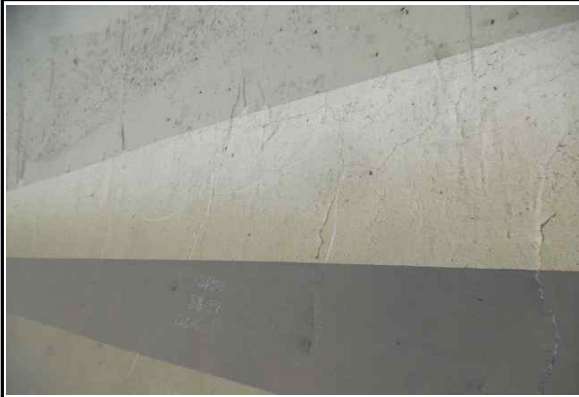
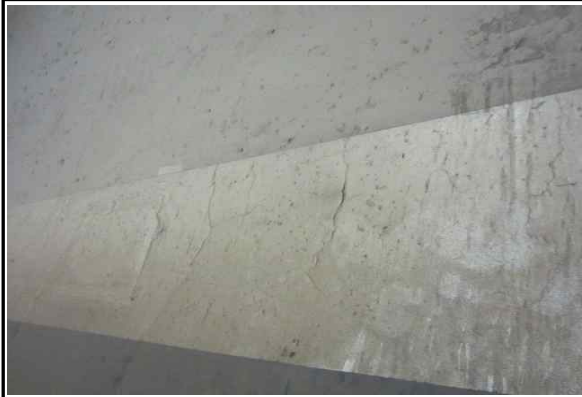
| 전 회 | | 금 회 | |
|---|---|---|---|
| - | Sta. 052(Span 8) 우측벽체-망상균열<br>(25년 상반기 정기안전점검) | 2 | Sta. 052(Span 8) 우측벽체-망상균열<br>(25년 하반기 정기안전점검) |

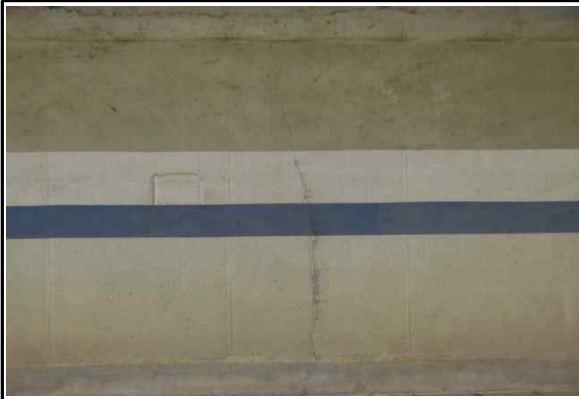
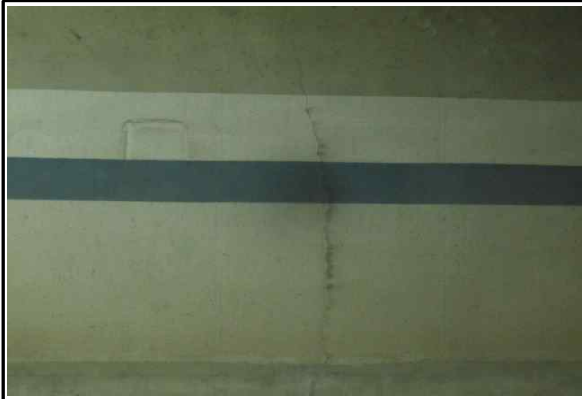
| 전 회 | | 금 회 | |
|---|---|---|---|
| - | Span12 벽체-균열(cw:0.3mm이상)<br>(25년 상반기 정기안전점검) | 3 | Span12 벽체-균열(cw:0.3mm이상)<br>(25년 하반기 정기안전점검) |

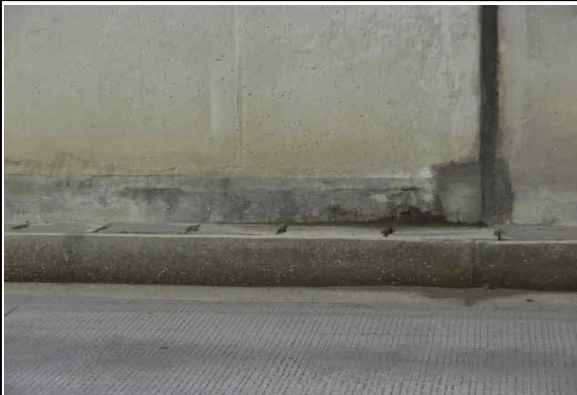
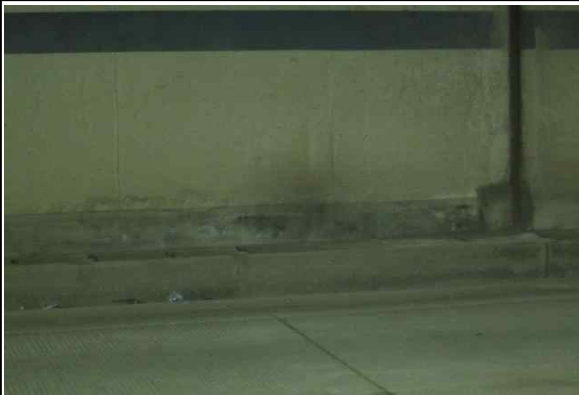
| 전 회 | | 금 회 | |
|---|---|---|---|
| - | Sta. 109(Span 14) 중앙벽체-백태<br>(25년 상반기 정기안전점검) | 4 | Sta. 109(Span 14) 중앙벽체-백태<br>(25년 하반기 정기안전점검) |

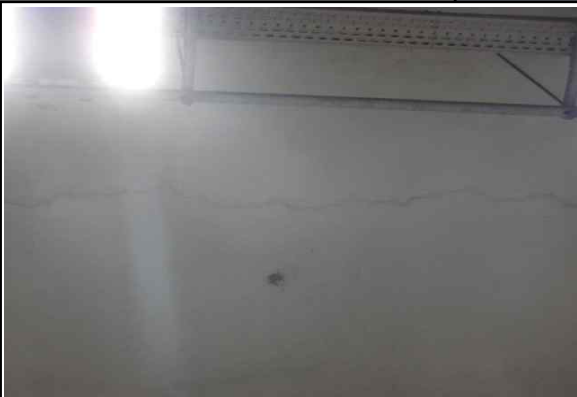
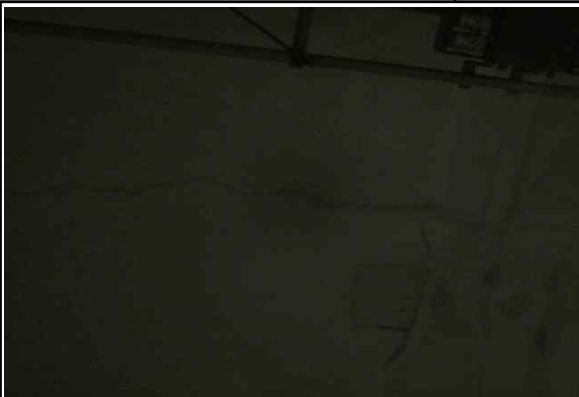
| 전 회 | | 금 회 | |
|---|---|---|---|
| - | Sta. 128(Span 17) 천단부-균열(cw:0.3mm이상)<br>(25년 상반기 정기안전점검) | 5 | Sta. 128(Span 17) 천단부-균열(cw:0.3mm이상)<br>(25년 하반기 정기안전점검) |

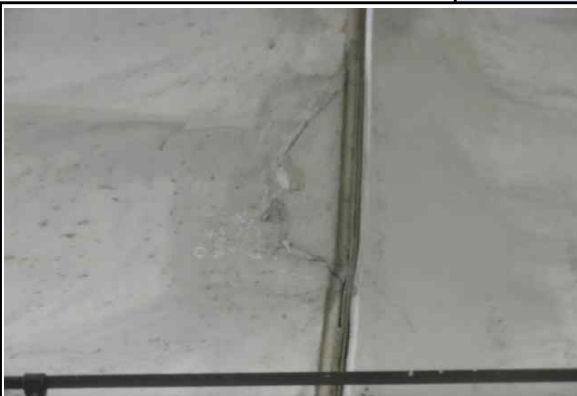
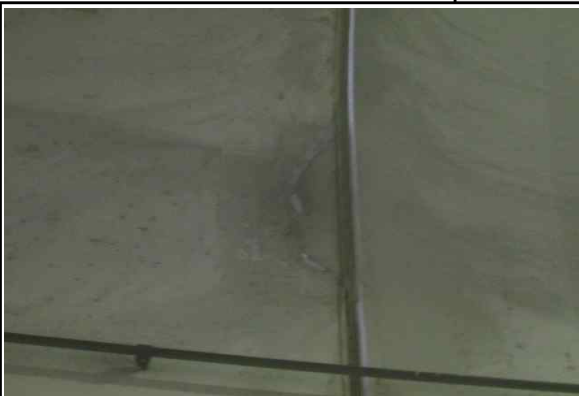
| 전 회 | | 금 회 | |
|---|---|---|---|
| - | Span21 벽체-박리<br>(25년 상반기 정기안전점검) | 6 | Span21 벽체-박리<br>(25년 하반기 정기안전점검) |

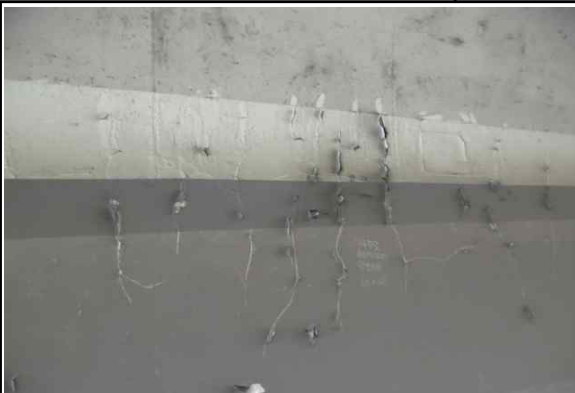
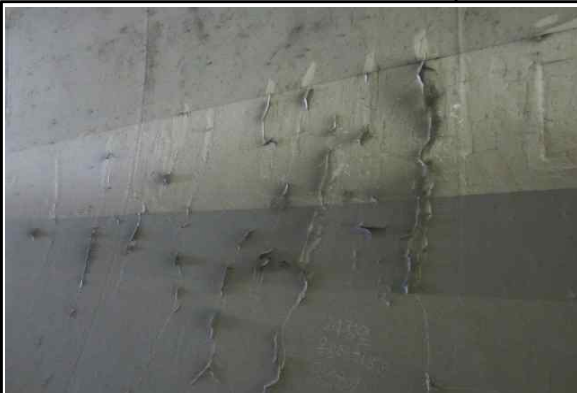
| 전 회 | | 금 회 | |
|---|---|---|---|
| - | Span22 벽체-망상균열(cw:0.3mm미만)<br>(25년 상반기 정기안전점검) | 7 | Span22 벽체-망상균열(cw:0.3mm미만)<br>(25년 하반기 정기안전점검) |

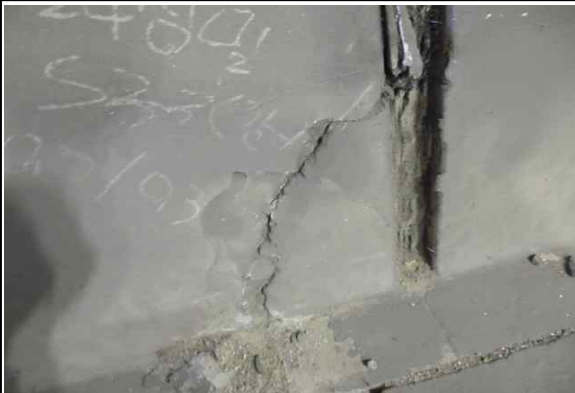
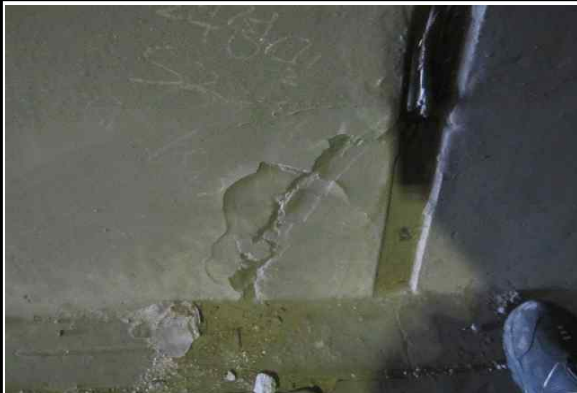
| 전 회 | | 금 회 | |
|---|---|---|---|
| - | Span23 벽체-균열(cw:0.3mm이상)<br>(25년 상반기 정기안전점검) | 8 | Span23 벽체-균열(cw:0.3mm이상)<br>(25년 하반기 정기안전점검) |

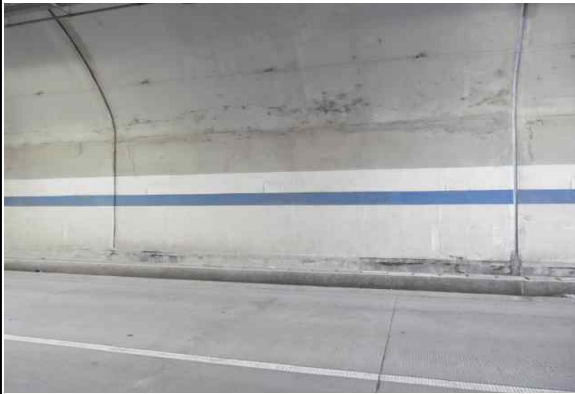
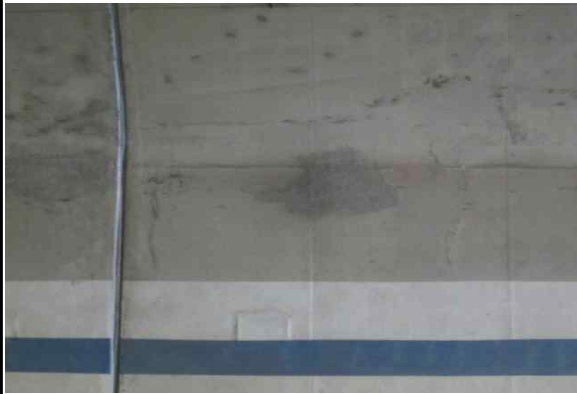
| 전 회 | | 금 회 | |
|---|---|---|---|
| - | Sta. 200(Span 25) 중앙벽체-누수흔적<br>(25년 상반기 정기안전점검) | 9 | Sta. 200(Span 25) 중앙벽체-누수흔적<br>(25년 하반기 정기안전점검) |

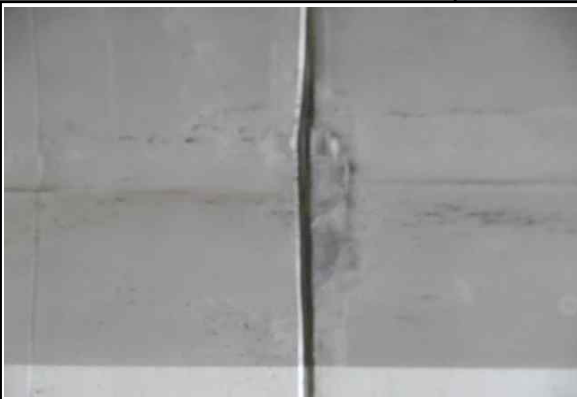
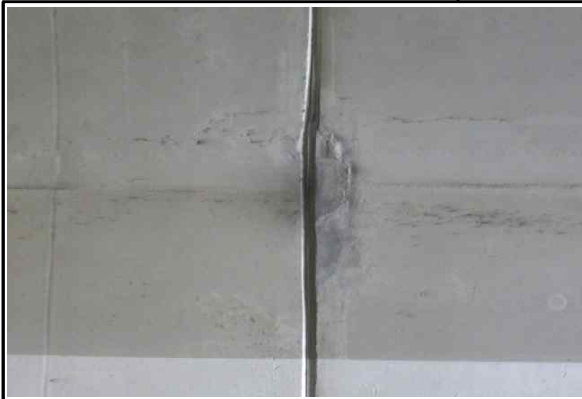
| 전 회 | | 금 회 | |
|---|---|---|---|
| | - Sta. 209(Span 26) 중앙벽체-박리<br>(25년 상반기 정기안전점검) | | 10 Sta. 209(Span 26) 중앙벽체-박리<br>(25년 하반기 정기안전점검) |

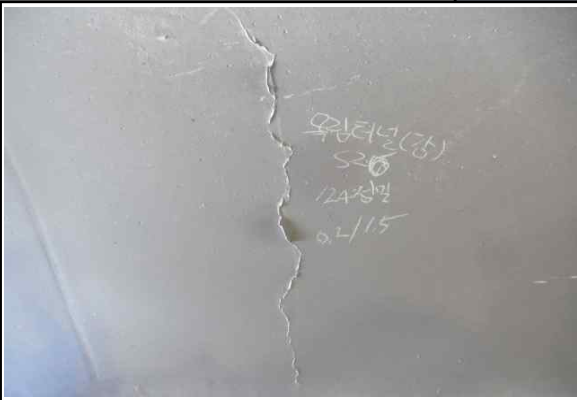
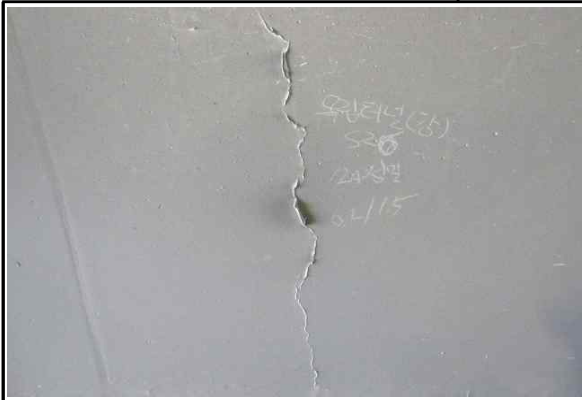
| 전 회 | | 금 회 | |
|---|---|---|---|
| | - Span26 벽체-균열(cw:0.3mm미만)<br>(25년 상반기 정기안전점검) | | 11 Span26 벽체-균열(cw:0.3mm미만)<br>(25년 하반기 정기안전점검) |

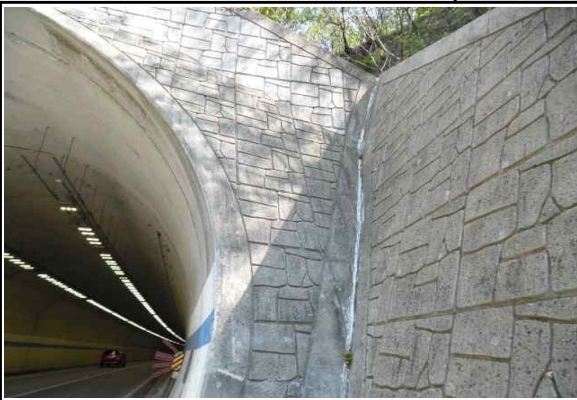
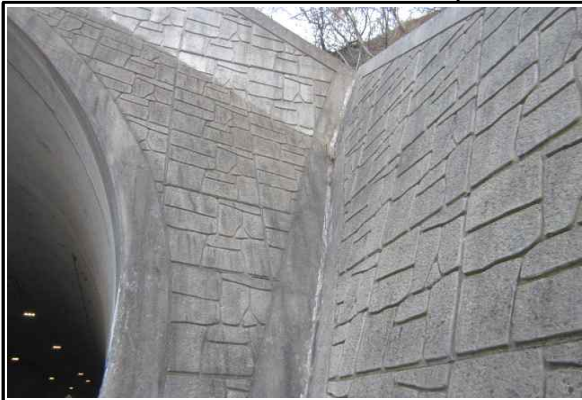
| 전 회 | | 금 회 | |
|---|---|---|---|
| | - 시점 갭문-누수흔적<br>(25년 상반기 정기안전점검) | | 12 시점 갭문-누수흔적<br>(25년 하반기 정기안전점검) |

| 부재 | 점검결과 | 발생원인 | 조치<br>필요사항 | 사진<br>번호 |
|---|---|---|---|---|
| 갯문 | <ul style="list-style-type: none"> <li>• 균열(cw:0.3mm미만)</li> <li>• 균열(cw:0.3mm이상)</li> <li>• 박리</li> <li>• 누수흔적</li> </ul> | <ul style="list-style-type: none"> <li>- 건조수축 및 온도응력</li> <li>- 건조수축 및 온도응력</li> <li>- 손상부 수량유입, 동결융해 등</li> <li>- 우수접촉</li> </ul> | <ul style="list-style-type: none"> <li>- 하자보수</li> <li>- 하자보수</li> <li>- 단면보수</li> <li>- 주의관찰</li> </ul> | 12~14 |

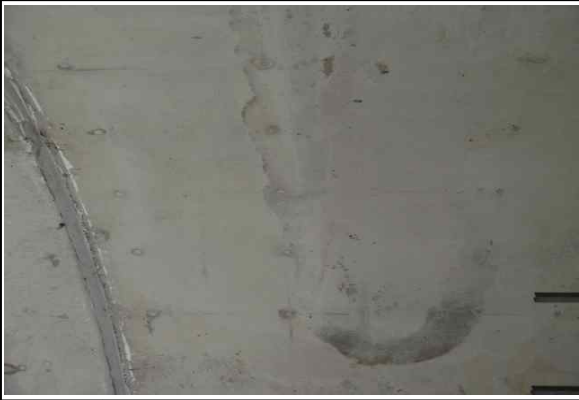
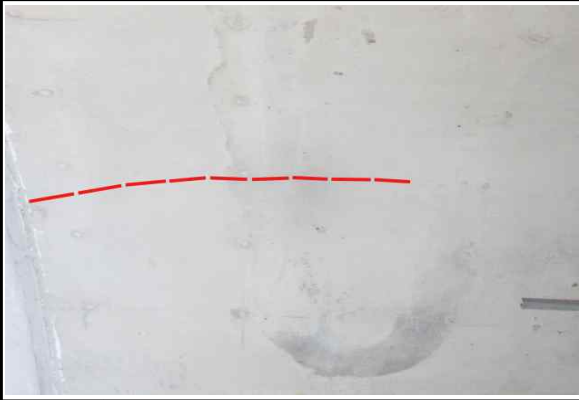
| 전 회 | | 금 회 | |
|---|---|---|---|
| - | 시점(Span 2) 갭문-균열(cw:0.3mm미만)<br>(25년 상반기 정기안전점검) | 13 | 시점(Span 2) 갭문-균열(cw:0.3mm미만)<br>(25년 하반기 정기안전점검) |

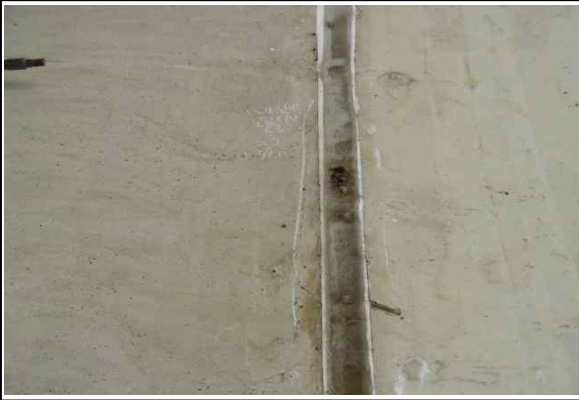
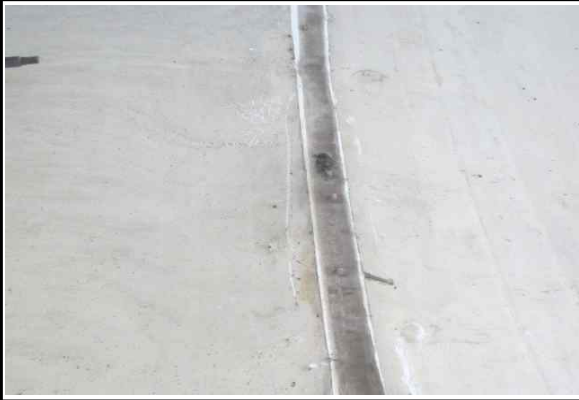
| 전 회 | | 금 회 | |
|---|---|---|---|
| - | 시점(Span 2) 갭문-박리<br>(25년 상반기 정기안전점검) | 14 | 시점(Span 2) 갭문-박리<br>(25년 하반기 정기안전점검) |

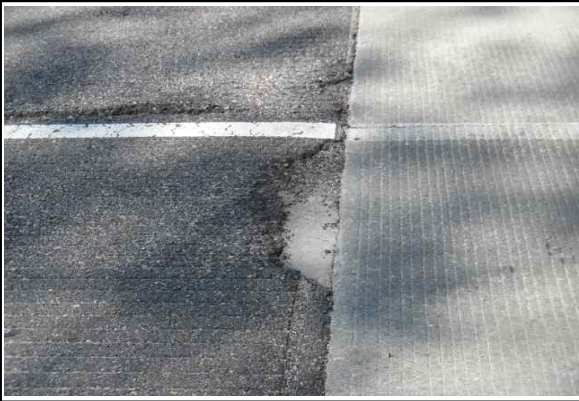
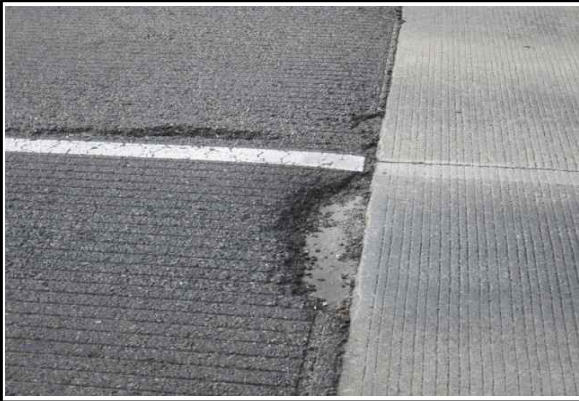
| 전 회 | | 금 회 | |
|---|---|---|---|
| - | 시점부 접속포장-파손<br>(25년 상반기 정기안전점검) | 15 | 시점부 접속포장-파손<br>(25년 하반기 정기안전점검) |

| 부재 | 점검결과 | 발생원인 | 조치<br>필요사항 | 사진<br>번호 |
|---|---|---|---|---|
| 포장 | <ul style="list-style-type: none"> <li>• 포장균열</li> <li>• 포장파손</li> <li>• 갑철근노출</li> <li>• 접속포장(시점부) 파손</li> </ul> | <ul style="list-style-type: none"> <li>- 건조수축 및 온도응력, 차량반복하중 등</li> <li>- 중차량통행, 동결융해 등</li> <li>- 시공미흡</li> <li>- 중차량통행, 동결융해 등</li> </ul> | <ul style="list-style-type: none"> <li>- 주의관찰</li> <li>- 주의관찰</li> <li>- 주의관찰</li> <li>- 패칭보수</li> </ul> | 15~19 |

| | <ul style="list-style-type: none"> <li>부재명 : 포장부</li> <li>손상현황 : 접속부 포장파손</li> <li>점검내용 : 손상에 대한 보수 후 재손상 및 추가 손상 발생 여부확인</li> </ul> |

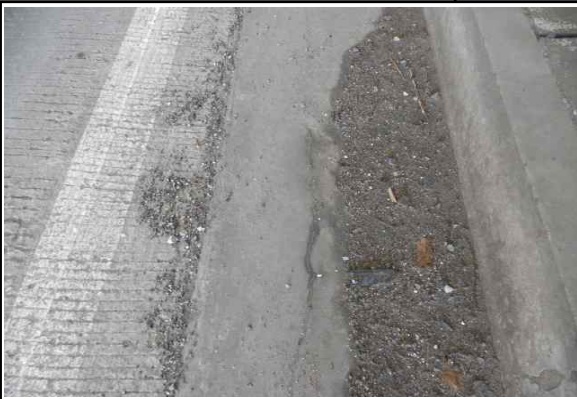
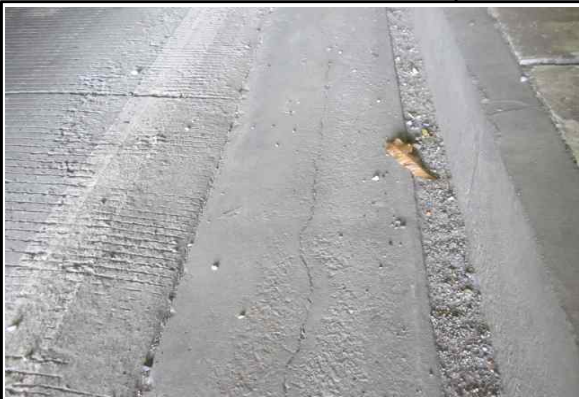
| 전 회 | | 금 회 | |
|---|---|---|---|
| | - Sta. 011(Span 4) 포장부-균열<br>(25년 상반기 정기안전점검) | | 16 Sta. 011(Span 4) 포장부-균열<br>(25년 하반기 정기안전점검) |

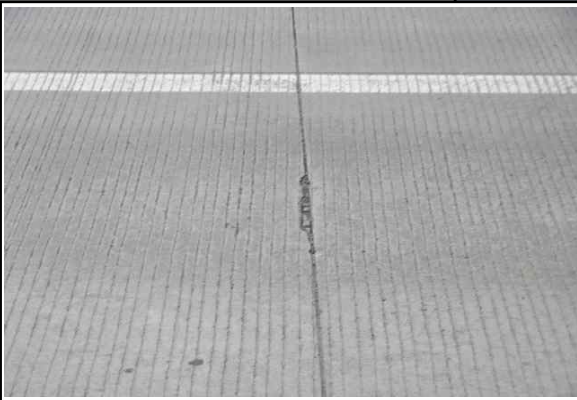
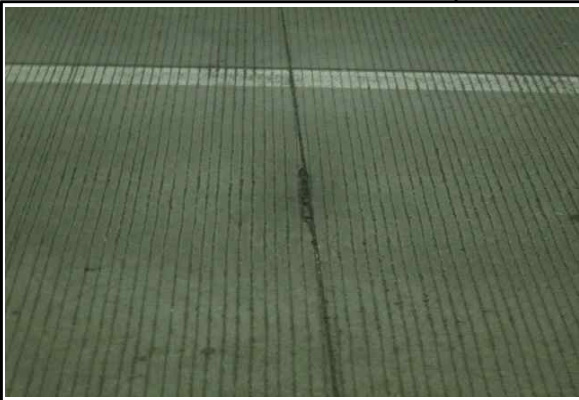
| 전 회 | | 금 회 | |
|---|---|---|---|
| | - Span12 포장부-파손<br>(25년 상반기 정기안전점검) | | 17 Span12 포장부-파손<br>(25년 하반기 정기안전점검) |

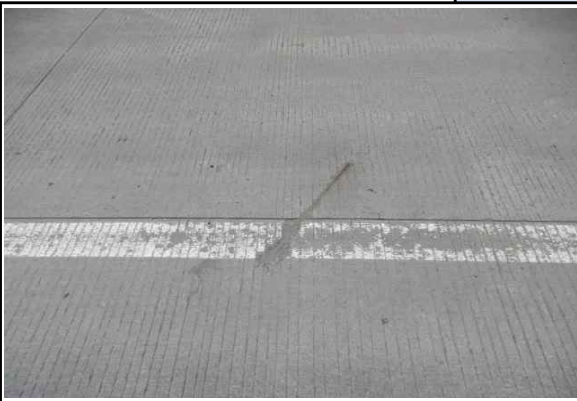
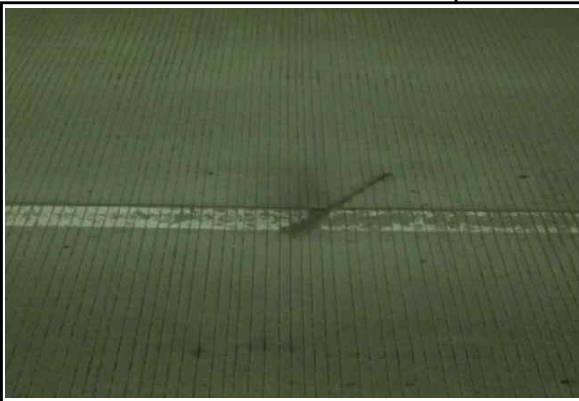
| 전 회 | | 금 회 | |
|---|---|---|---|
| | - Sta. 097(Span 13) 포장부-잡철근 노출<br>(25년 상반기 정기안전점검) | | 18 Sta. 097(Span 13) 포장부-잡철근 노출<br>(25년 하반기 정기안전점검) |

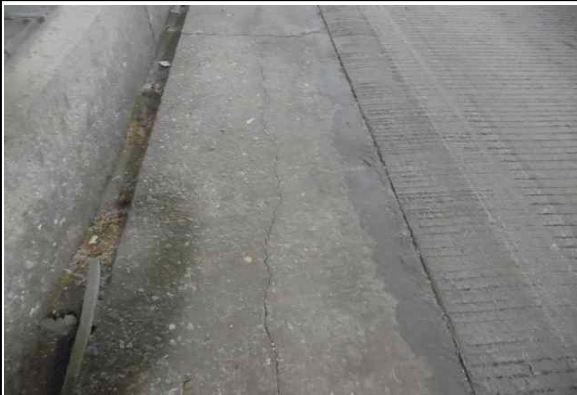
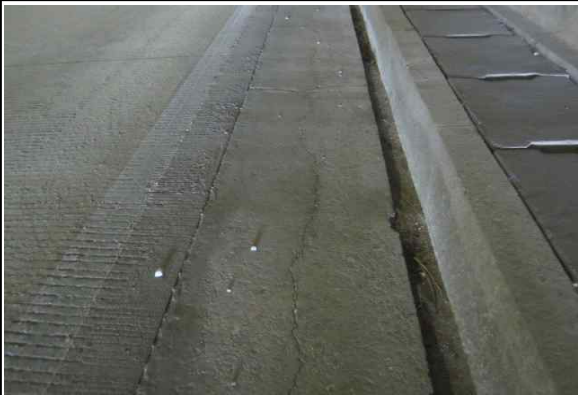
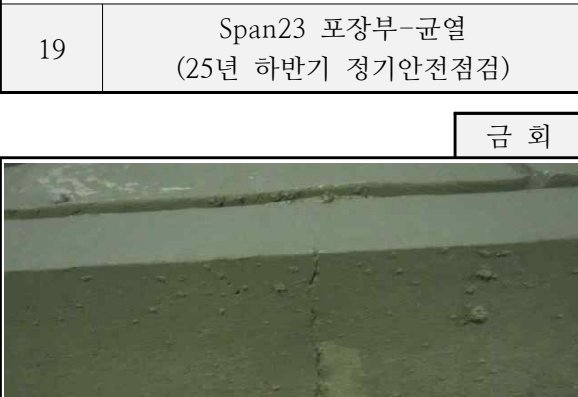
| 전 회 | | 금 회 | |
|---|---|---|--|
| - | Span23 포장부-균열<br>(25년 상반기 정기안전점검) | | |
| 19 | Span23 포장부-균열<br>(25년 하반기 정기안전점검) | | |

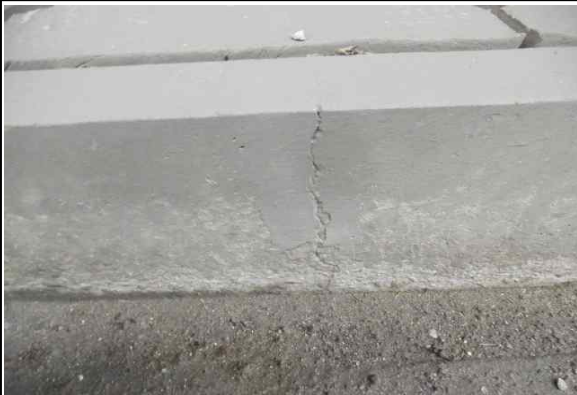
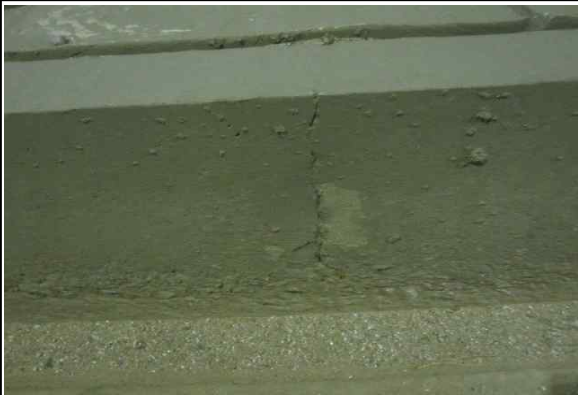
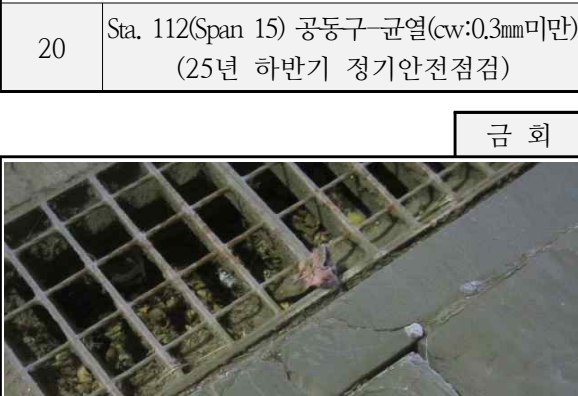
| 전 회 | | 금 회 | |
|---|---|---|--|
| - | Sta. 112(Span 15) 공동구-균열(cw:0.3mm미만)<br>(25년 상반기 정기안전점검) | | |
| 20 | Sta. 112(Span 15) 공동구-균열(cw:0.3mm미만)<br>(25년 하반기 정기안전점검) | | |

| 부재 | 점검결과 | 발생원인 | 조치<br>필요사항 | 사진<br>번호 |
|---|---|---|---|---|
| 공동구 | <ul style="list-style-type: none"> <li>• 균열(cw:0.3mm미만)</li> <li>• 파손, 덮개파손</li> </ul> | <ul style="list-style-type: none"> <li>- 건조수축 및 온도응력</li> <li>- 외부충격</li> </ul> | <ul style="list-style-type: none"> <li>- 하자보수</li> <li>- 주의관찰</li> </ul> | 20~22 |

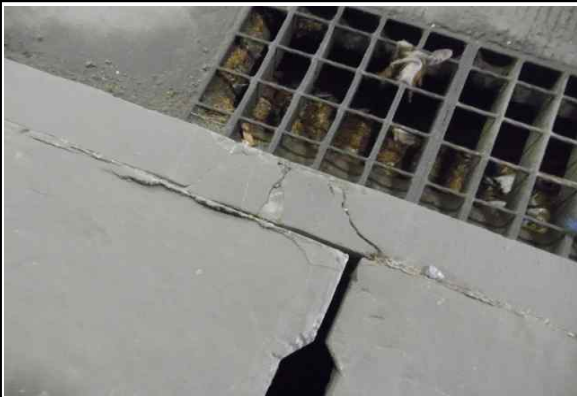
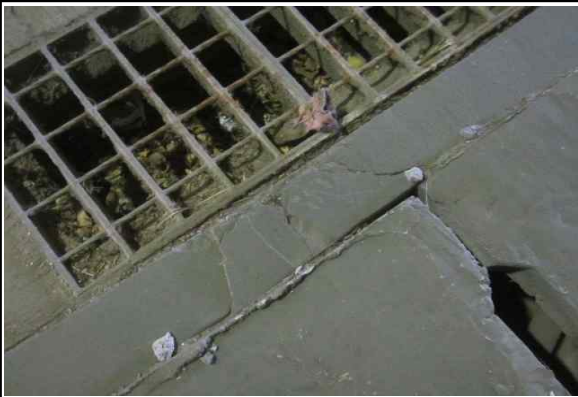
| 전 회 | | 금 회 | |
|---|---|---|--|
| - | Sta. 175(Span 22) 공동구-파손<br>(25년 상반기 정기안전점검) | | |
| 21 | Sta. 175(Span 22) 공동구-파손<br>(25년 하반기 정기안전점검) | | |

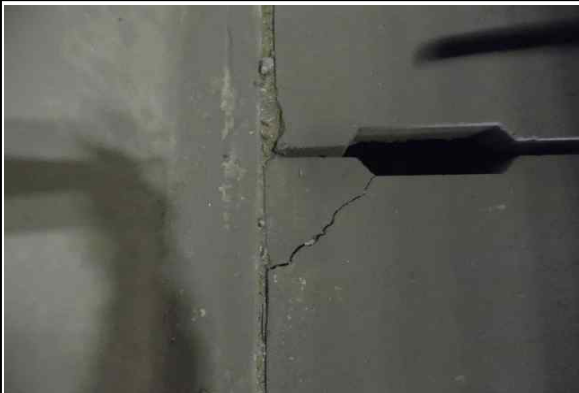
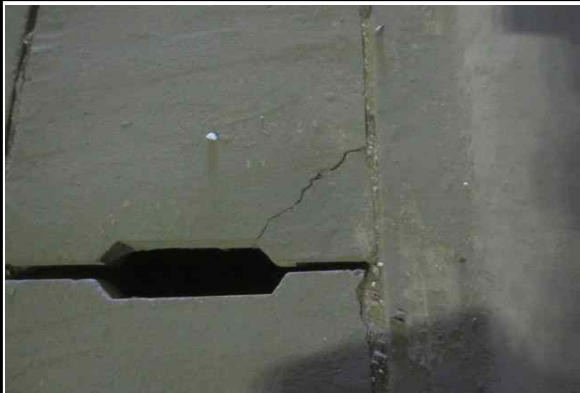
| 전 회 | | 금 회 | |
|---|---|---|---|
| - | Sta. 177(Span 22) 공동구-덮개파손<br>(25년 상반기 정기안전점검) | 22 | Sta. 177(Span 22) 공동구-덮개파손<br>(25년 하반기 정기안전점검) |

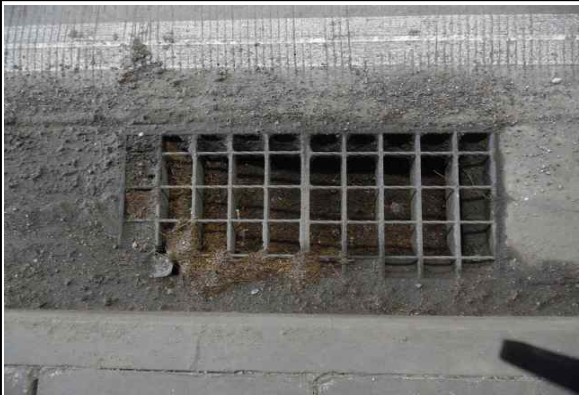
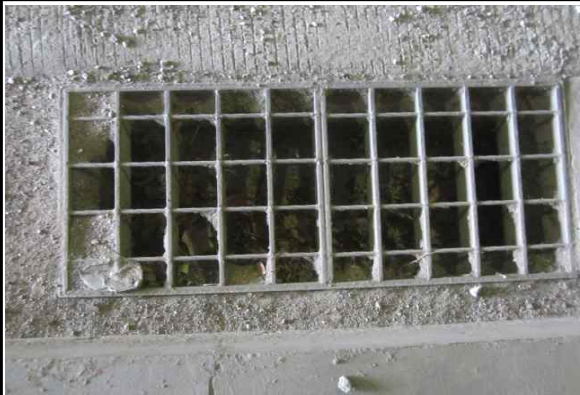
| 전 회 | | 금 회 | |
|---|---|---|---|
| - | Sta. 022(Span 5) 배수구-토사퇴적<br>(25년 상반기 정기안전점검) | 23 | Sta. 022(Span 5) 배수구-토사퇴적<br>(25년 하반기 정기안전점검) |

| 부재 | 점검결과 | 발생원인 | 조치<br>필요사항 | 사진<br>번호 |
|---|---|---|---|---|
| 배수시설 | <ul style="list-style-type: none"> <li>• 배수로 집수정 토사퇴적</li> </ul> | <ul style="list-style-type: none"> <li>- 공용기간 증가에 따른 토사유입</li> </ul> | <ul style="list-style-type: none"> <li>- 청소</li> </ul> | 23, 24 |

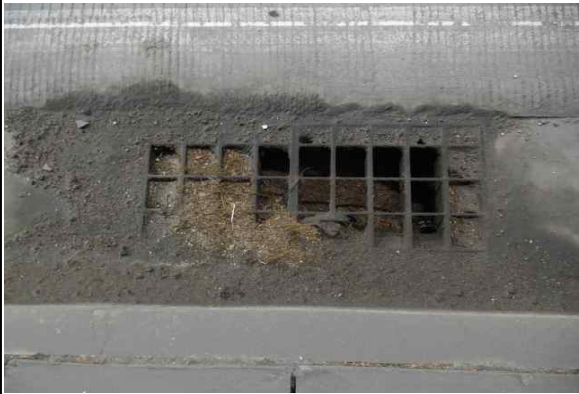
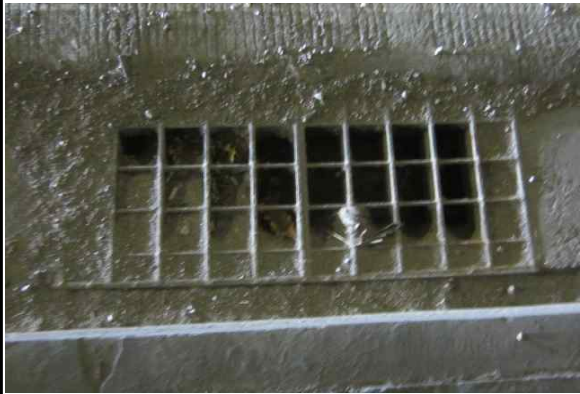
| 전 회 | | 금 회 | |
|---|---|---|---|
| - | Span11 배수시설-배수구 막힘<br>(25년 상반기 정기안전점검) | 24 | Span11 배수시설-배수구 막힘<br>(25년 하반기 정기안전점검) |

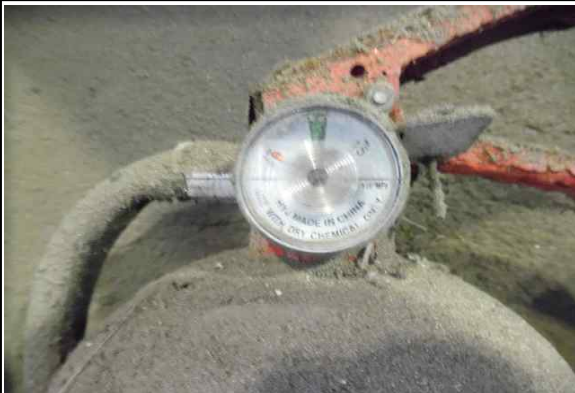
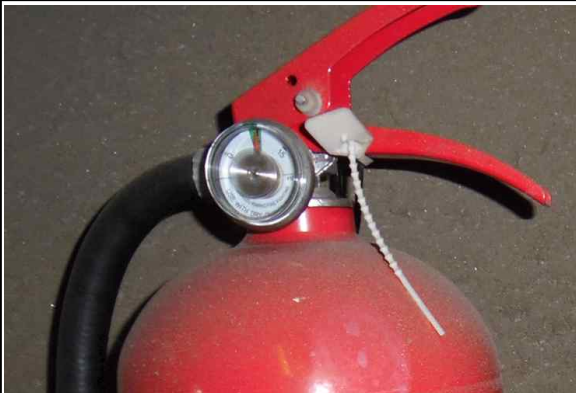
| <div data-bbox="662 268 794 313">전 회</div> <div data-bbox="209 712 786 806"> <div>-</div> <div>소화시설 4개소-상태불량<br/>(25년 상반기 정기안전점검)</div> </div> | <div data-bbox="1257 268 1385 313">금 회</div> <div data-bbox="802 712 1380 806"> <div>25</div> <div>소화시설 4개소-교체완료<br/>(25년 하반기 정기안전점검)</div> </div> |

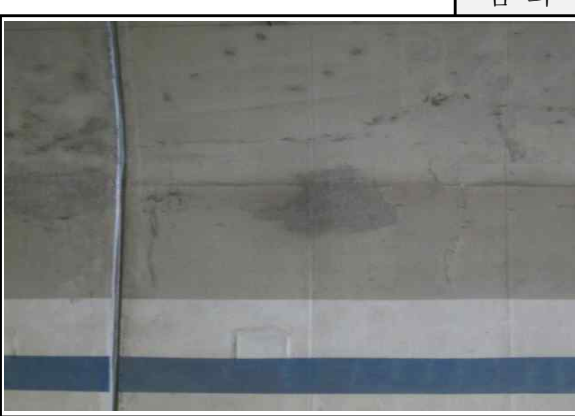
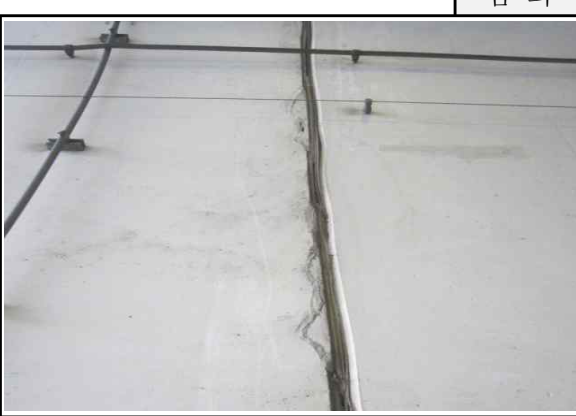
| <div data-bbox="662 806 794 851">금 회</div> <div data-bbox="209 1272 786 1355"> <div>26</div> <div>Span 23 벽체-균열(cw:0.3mm미만)<br/>(25년 하반기 정기안전점검)</div> </div> | <div data-bbox="1257 806 1385 851">금 회</div> <div data-bbox="802 1272 1380 1355"> <div>27</div> <div>Span 29 벽체-박리<br/>(25년 하반기 정기안전점검)</div> </div> |
