**4단계 공 항 내부 연결도로공사[4-8공구]**  
**초 기 점 검 보 고 서**

**[지 하 차 도 #1]**

초  
기  
점  
검  
보  
고  
서

■ 과업명 : 4단계 공항내부 연결도로공사(4-8공구) 초기점검

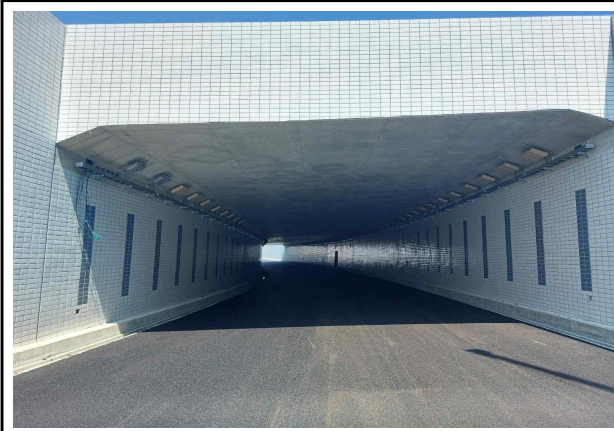
타일 상태양호

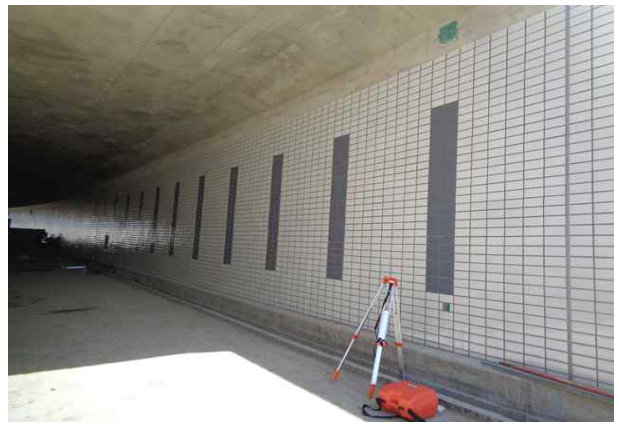
타일 상태양호

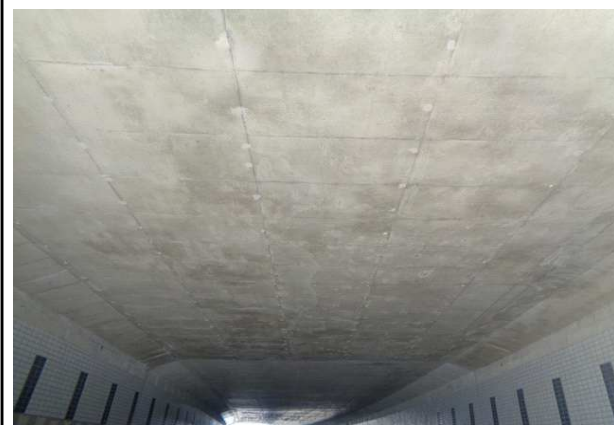
상부슬래브 상태양호

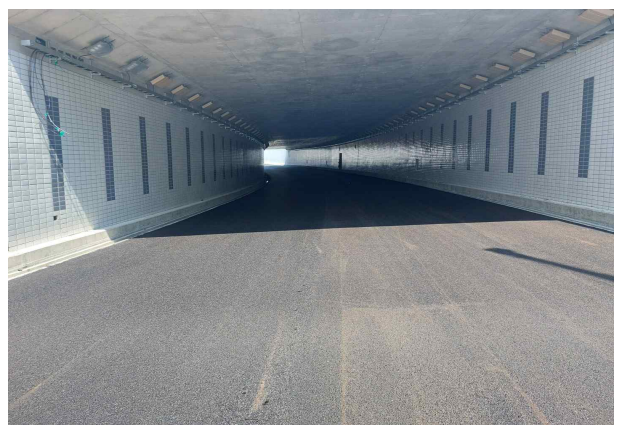
포장부 상태양호

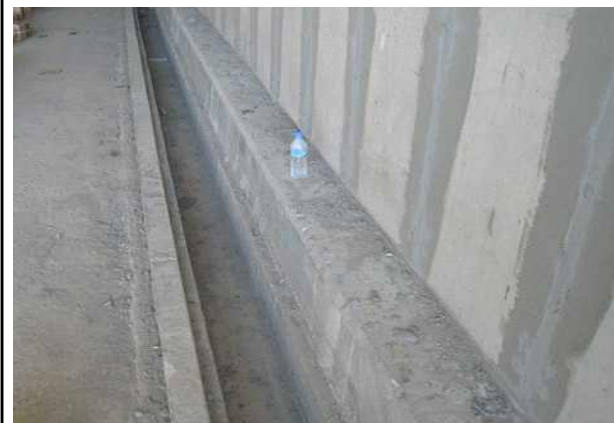
배수시설 상태양호

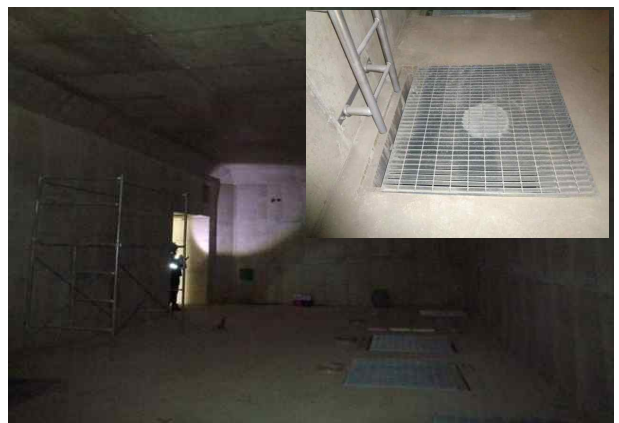
부속시설(집수조) 상태양호

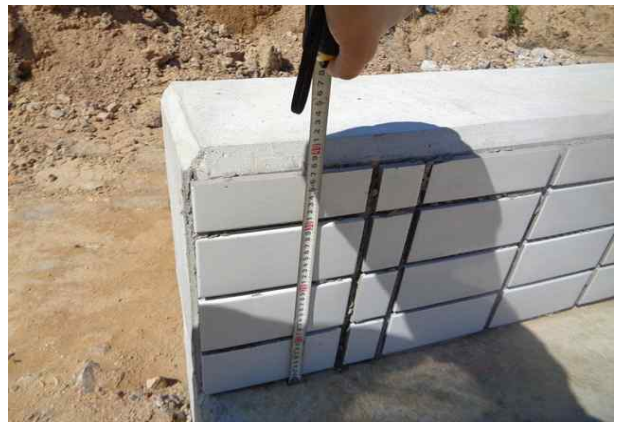
타일 상태양호

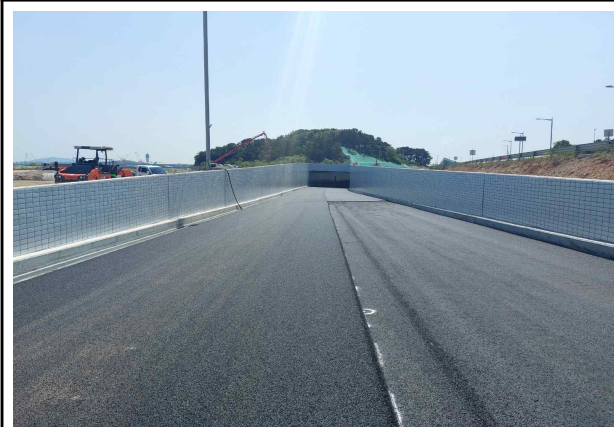
포장부 상태양호

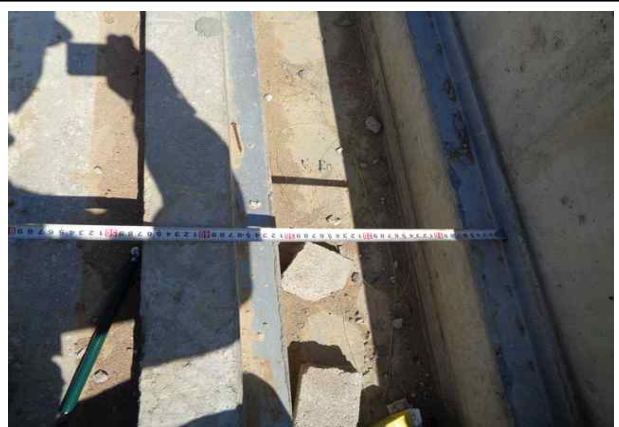
배수시설 상태양호
