제 1장 해운대터널(부산)

# 제 1 장 해운대터널(부산)

## 1.1 시설물개요

<표 1.1.1> 해운대터널(부산) 터널현황

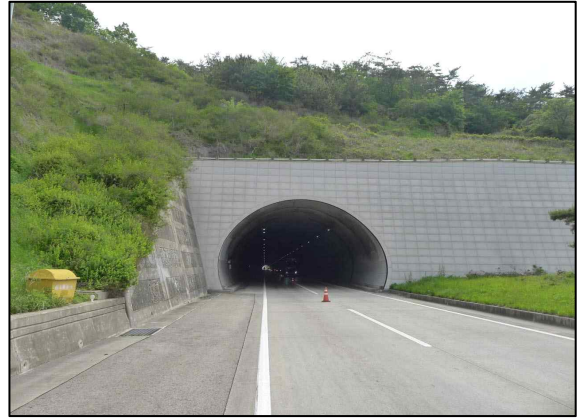
e. 2023년 시점부 주변 현황(특이한 변화 없음)

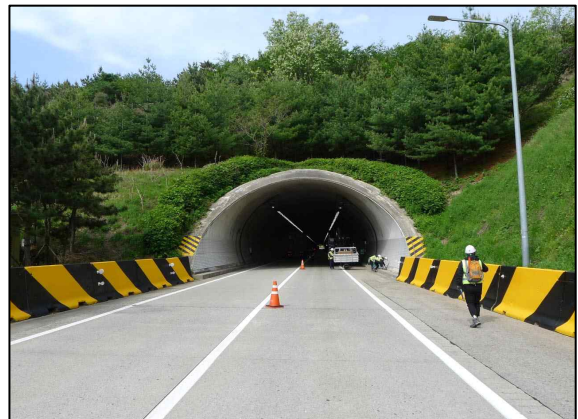
g. 2023년 종점부 주변 현황(특이한 변화 없음)

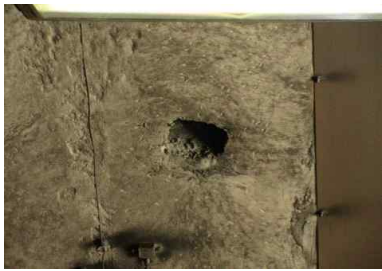
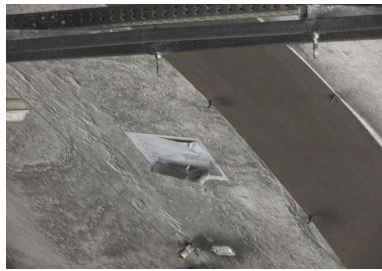
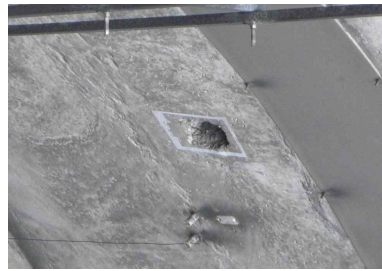
| a. 천단부 S2 마감불량 | | |

천단부 Span 2의 마감불량은 이전 안전점검에서 보수가 시행된 것으로 조사되었으나, 금회 점검시 보수미흡으로 재손상이 발생한 것으로 확인되어 손상부에 대한 단면보수가 요구된다.

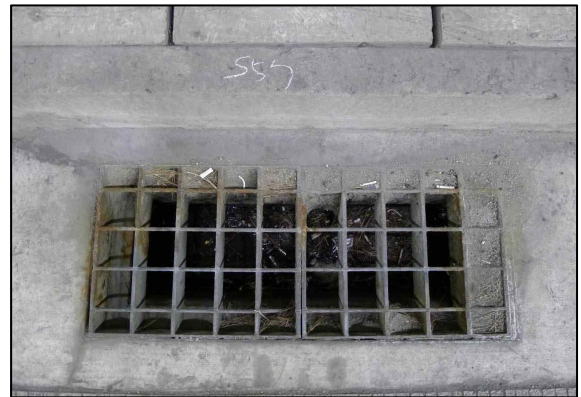
f. 집수구 S57 내부 이물질 퇴적

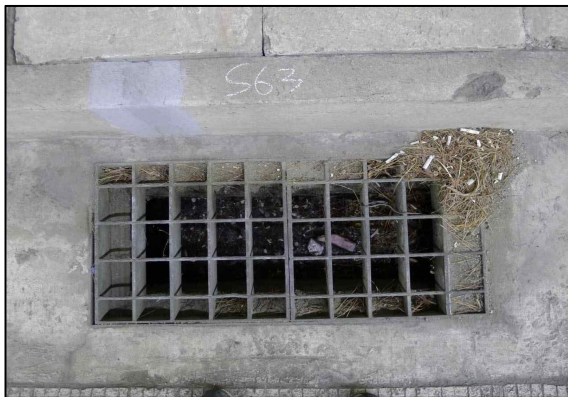
g. 집수구 S63 내부 이물질 퇴적

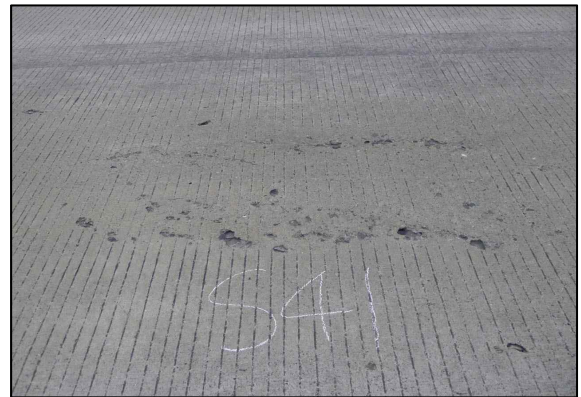
f. 포장부 S41 재료분리

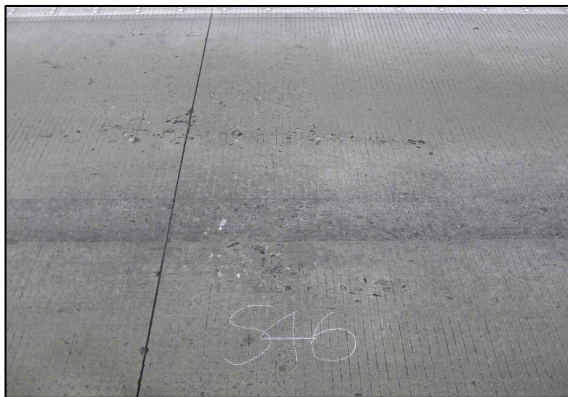
g. 포장부 S46 재료분리

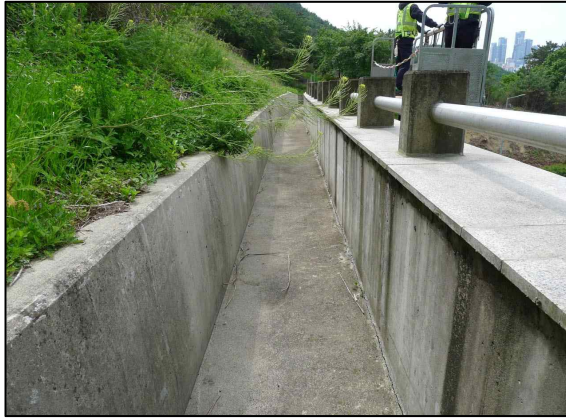
a. 시점 갭구부 상단 배수로 상태양호

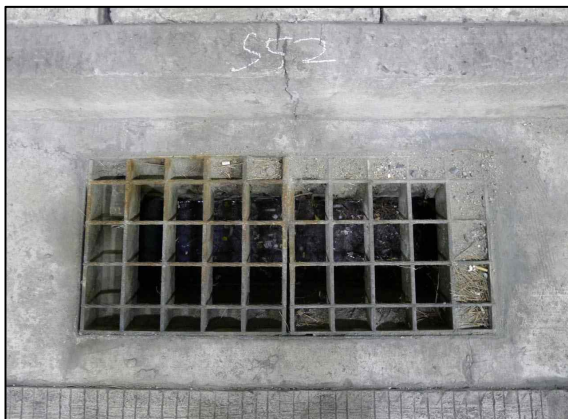
또한, 포장부 좌·우측에는 측구가 시공되어 일정한 간격으로 집수구가 위치하고 상면에는 철재 그레이팅 덮개가 설치된 것으로 확인되었다. 배수시설의 그레이팅 덮개는 차량 이동 구간에 인접하게 설치된 상태이며, 공용중 덮개 유실, 지지상태 불량 등으로 주행차량의 안전사고 발생 가능성이 있어 공중이 이용하는 부위에 포함하였다. 그레이팅 덮개에 대한 점검결과 덮개의 지지상태는 양호하였으며, 덮개 유실 등의 손상이 발생하지 않은 상태로 지속적인 점검을 통한 주의관찰이 요구된다.

e. 집수구 S52 그레이팅 덮개 양호

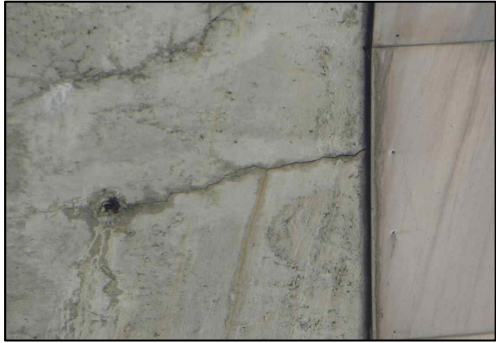
| | 천단부 S1 균열(0.3mm이상) | 천단부 S1(J1) 시공이음부 박락 |

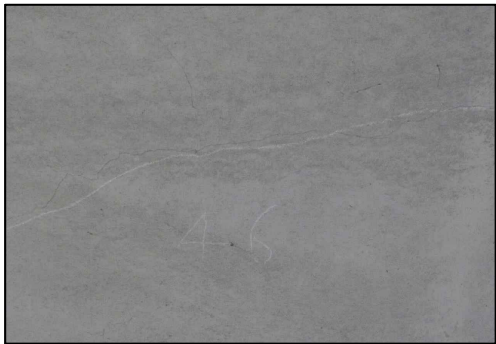
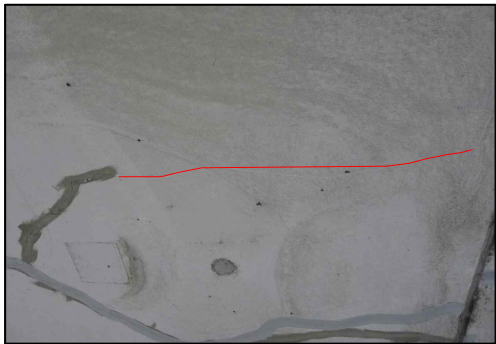
| | 천단부 S46 균열(0.3mm미만) | 천단부 S47 균열(0.3mm미만) |

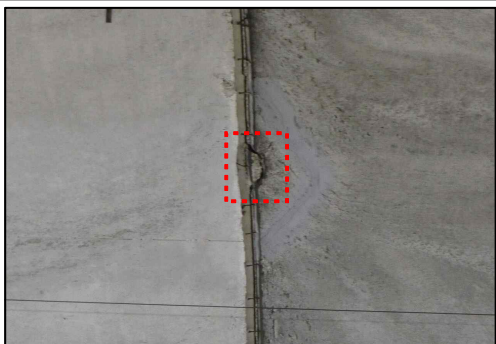
| | 천단부 S50(J50) 시공이음부 박락 | 천단부 S67(J67) 시공이음부 박락 |

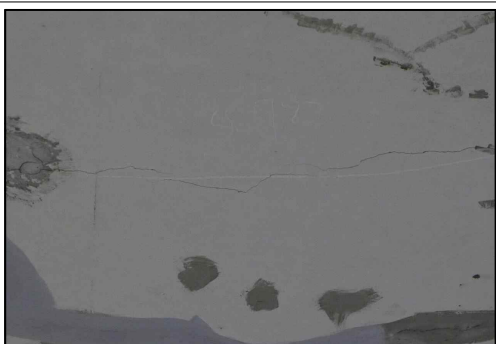
| | 천단부 S70 균열(0.3mm미만) | 천단부 S71(J71) 시공이음부 박락 |

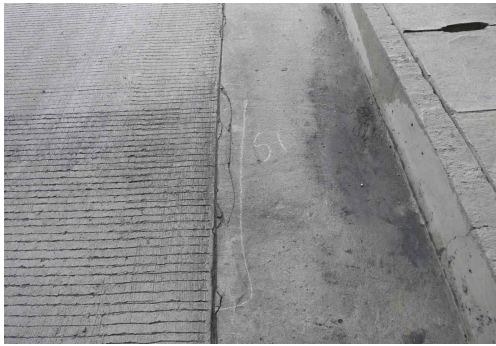
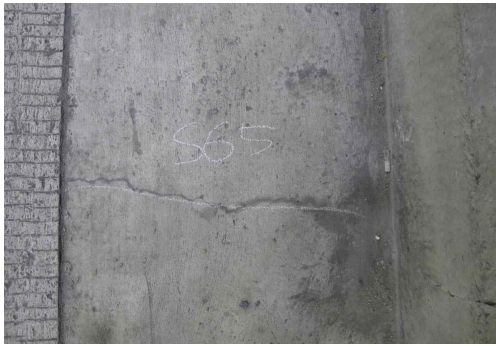
| | 측구 S1 좌측 파손 | 측구 S65 균열(0.3mm미만) |

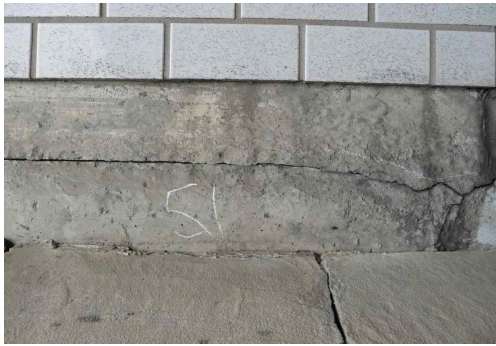
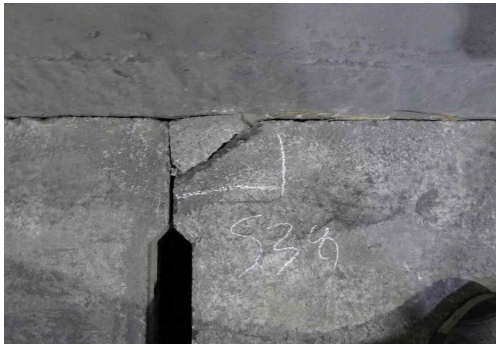
| | 공동구 S1 좌측 시공이음 균열(0.3mm이상) | 공동구 S38 좌측 덮개 파손 |
| 금회<br>정밀안전점검<br>검토의견 | <p>◦ 균열(0.3mm미만)</p> <p>공동구 측면에서 다수 조사된 균열은 콘크리트 경화시 수축과 구속의 영향으로 수직방향으로 발생하고 있으며, 점검일 현재 균열폭은 대부분 <math>C_w=0.3\text{mm}</math>미만의 균열로 조사되어 보수보다는 지속적인 점검을 통한 주의관찰이 요구된다.</p> <p>◦ 시공이음부 균열(0.3mm이상)</p> <p>시공이음 균열은 공동구 및 배수구의 하부구조물과 2차 라이닝의 접속부에서 발생하고 있으며, 금회 점검시 Span 1 및 Span 2에서 조사되었다. 시공이음 균열은 기존 타설부 및 신설부에 맞대어 2차 라이닝 타설 공정시 강재거푸집 설치미흡, 콘크리트 타설 시간차이, 시공불량 등의 요인에 의한 손상으로 판단되며, 손상부의 균열폭은 <math>C_w=0.3\text{mm}</math>이상으로 주입보수를 통한 유지관리가 요구된다.</p> <p>◦ 덮개 파손</p> <p>공동구의 덮개에서 조사된 파손은 덮개판 설치시 충격 및 공용중 외력에 의한 손상으로 판단되며, 유지관리시 점검자 및 관리자의 안전사고 발생 위험을 내재하고 있어 손상부에 대한 덮개 재설치가 요구된다.</p> | |

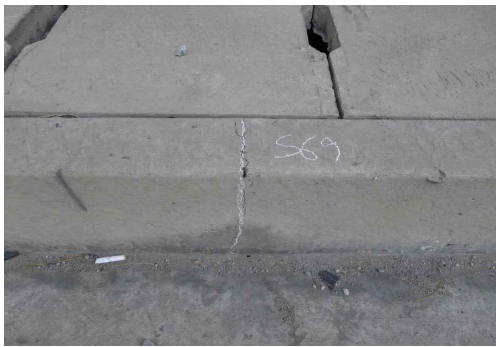
| | 공동구 S67 좌측 덮개 파손 | 공동구 S69 측면 균열(0.3mm미만) |

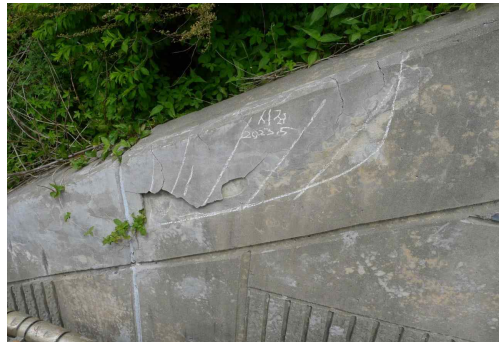
| | <p>갱구부 웅벽(시점 좌측) 균열(0.3mm이상)</p> | <p>갱구부 웅벽(시점 좌측) 보수부 들뜸, 박락</p> |
| <p>금회<br/>정밀안전점검<br/>검토의견</p> | <p>◦ 균열(0.3mm미만, 0.3mm이상)<br/>웅벽의 상단부에서 조사된 균열은 <math>C_w=0.2\text{mm} \sim 0.3\text{mm}</math>의 균열폭으로 측정되었으며, 균열의 형상 및 크기(폭, 길이) 등을 검토한 결과 발생한 원인은 건조수축이나 온도변화에 의한 손상으로 판단된다. 금회 안전점검에서 조사된 균열은 1~2년 안에 발생한 균열은 아닌 것으로 관찰되며, 이전 안전점검에서 누락된 손상으로 판단된다. 또한, 신규로 조사된 균열은 이전 자료와 비교할 수 없어 진행성 유무는 명확히 확인할 수 없으나, 균열폭 및 단차 등의 변화는 관찰되지 않아 균열의 진행성은 없는 것으로 판단하였다.<br/>웅벽은 외부에 노출된 시설물로서 환경적인 원인(우수유입, 동결융해작용, 온도변화 등)으로 균열부 손상이 내구성 저하를 유발할 수 있어 균열폭(0.3mm미만: 표면보수, 0.3mm이상: 주입보수)에 따른 보수를 실시하는 것이 바람직할 것으로 판단된다.</p> <p>◦ 보수부 들뜸, 박락<br/>웅벽의 단면보수 부위에서 들뜸 및 박락이 조사되었으며, 이는 단면손상부에 대한 보수 공사시 치핑을 실시하지 않아 신·구 콘크리트가 일체화되지 못하고 단면 보수부위의 접착력이 저하되어 발생한 손상으로 판단된다. 웅벽에서 조사된 단면손상은 내구성 저하 방지를 위해 손상부에 대한 치핑 후 단면보수가 요구된다.</p> <p>◦ 녹생토 탈락<br/>사면의 표면보호를 위해 시공된 녹생토가 시점부에서 일부 탈락되어 능형망이 관찰되나 전체적으로는 식생 활착이 양호한 상태로 보수보다는 주의관찰이 요구된다.</p> <p>◦ 웅스 파손<br/>사면 내에 웅스가 일부 구간에 설치되어 있는 것으로 확인되었으며, 공용중 외력에 의한 웅스가 일부 파손된 것으로 조사되었다. 사면에 설치된 웅스는 야생 동물이 고속도로로 진입하지 못하게 하여 주행중인 차량의 안전사고를 예방하기 위한 야생동물유도울타리로서 웅스 파손에 대한 부분적인 보수가 요구된다.</p> | |

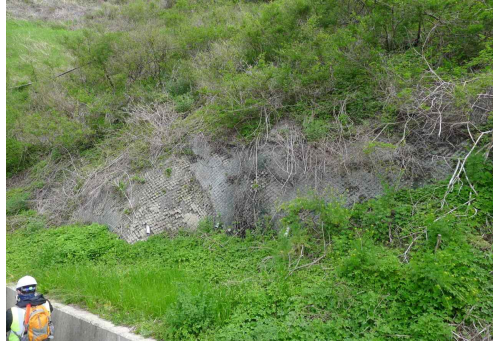
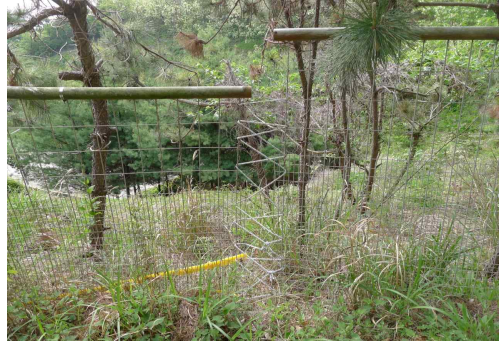
| | <p>시점부 사면 녹생토 탈락</p> | <p>종점부 웅스 파손</p> |
