## 제 2 장 해운대터널(울산)

### 2.1 시설물개요

## 2.1.2 터널현황

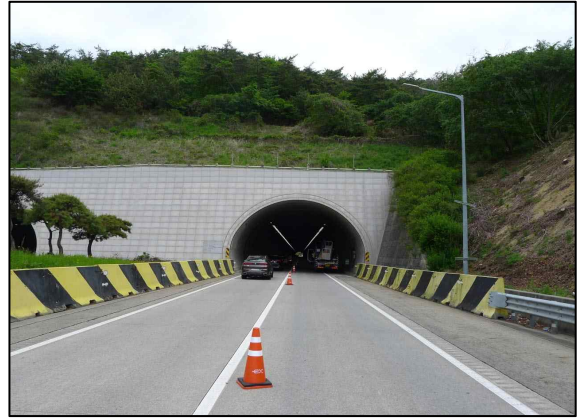
e. 2023년 시점부 주변 현황(특이한 변화 없음)

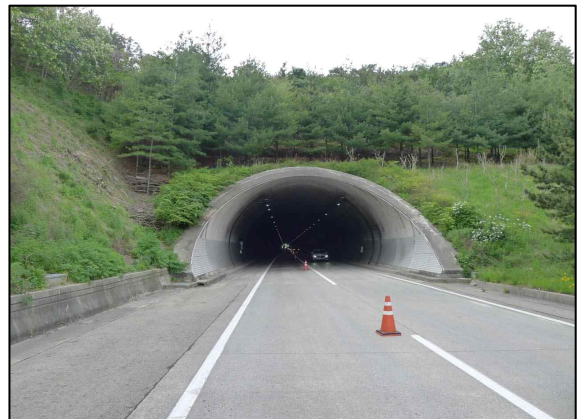
g. 2023년 종점부 주변 현황(특이한 변화 없음)

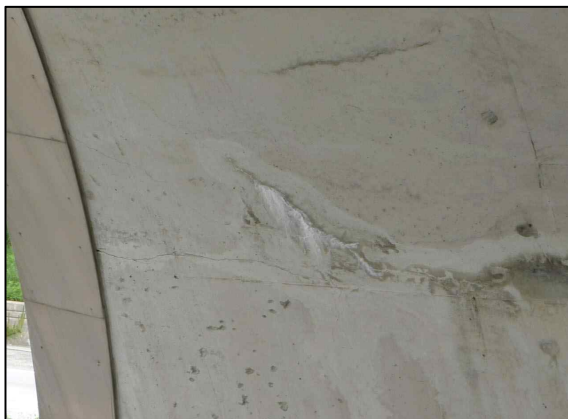
a. 측벽부 S1 좌측 백태

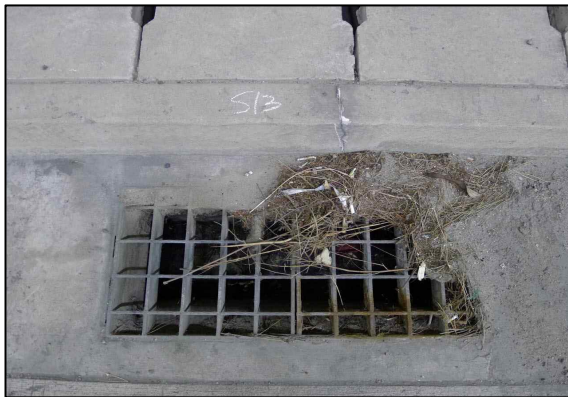
e. 집수구 S13 이물질 퇴적

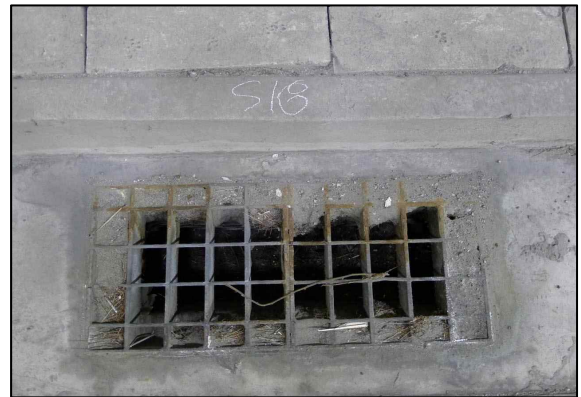
f. 집수구 S18 이물질 퇴적

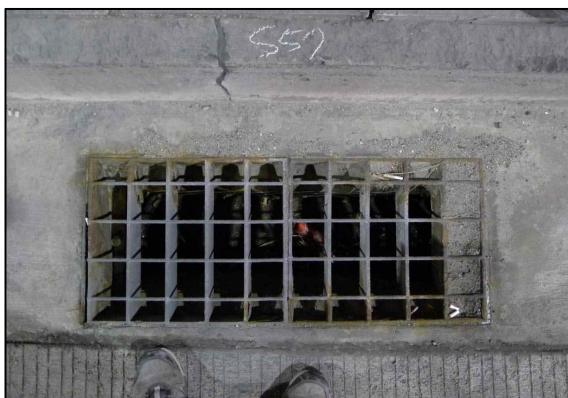
g. 집수구 S57 이물질 퇴적

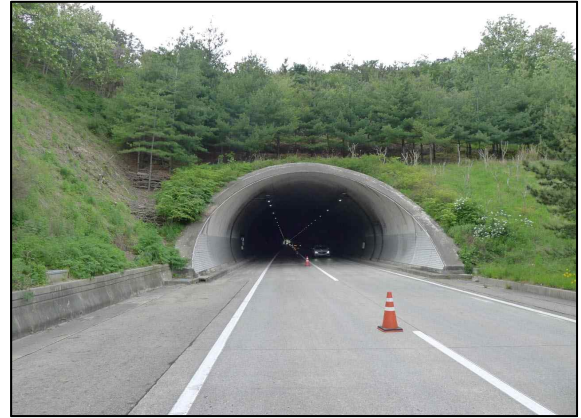
b. 종점부 갯문 상태양호

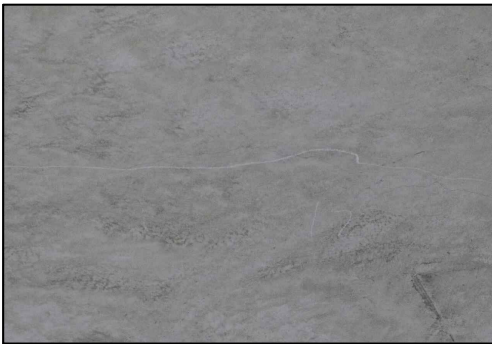
| | 천단부 S12 균열(0.3mm미만) | 천단부 S34 균열(0.3mm이상) |

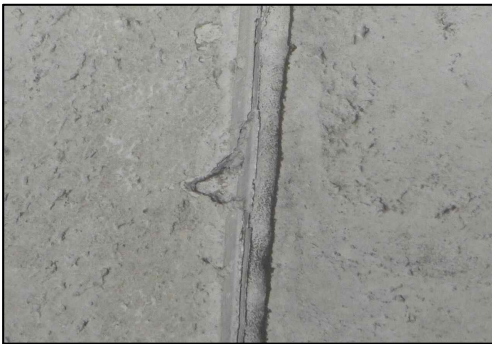
| | 천단부 S39(J39) 시공이음부 박락 | 천단부 S60 균열(0.3mm미만) |

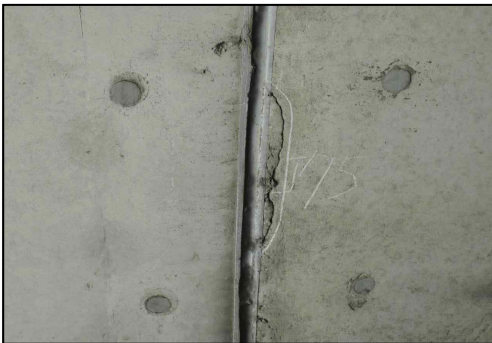
| | 천단부 S75(J75) 시공이음부 박락 | 천단부 S76 균열(0.3mm미만) |

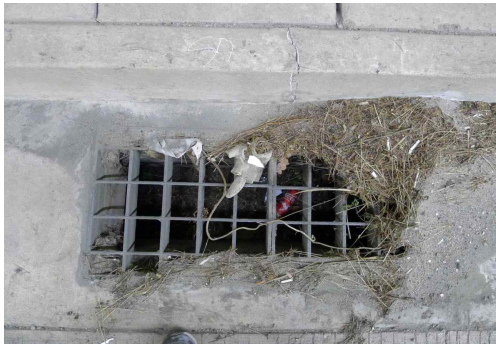
| | 측구 S11 파손 | 집수구 S7 이물질 퇴적 |
