## 해운대터널(부산) 사진대지

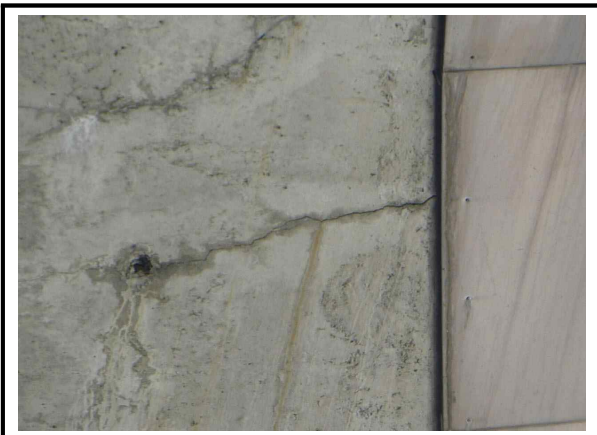
| 사진번호 | 15 | 천단부 S1 |
| 외관망도 | 1-17 | 균열(0.3mm 이상) |

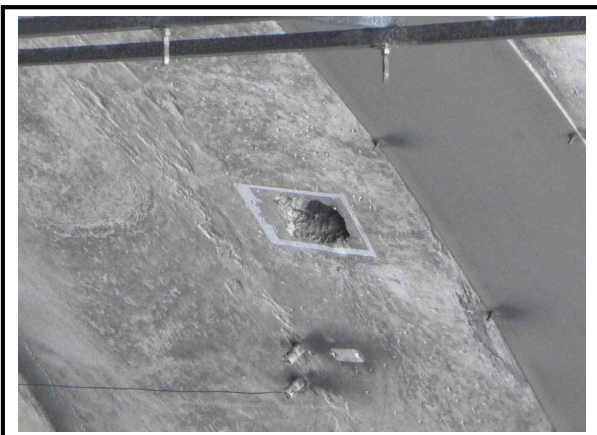
| 사진번호 | 17 | 천단부 S2 마감불량 |
| 외관망도 | 2-19 | |

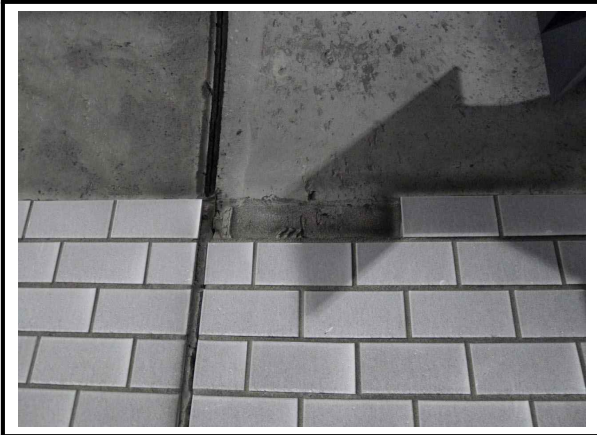
| 사진번호 | 37 | 측벽부 S19 좌측 |
| 외관망도 | 4-2 | 타일탈락 |

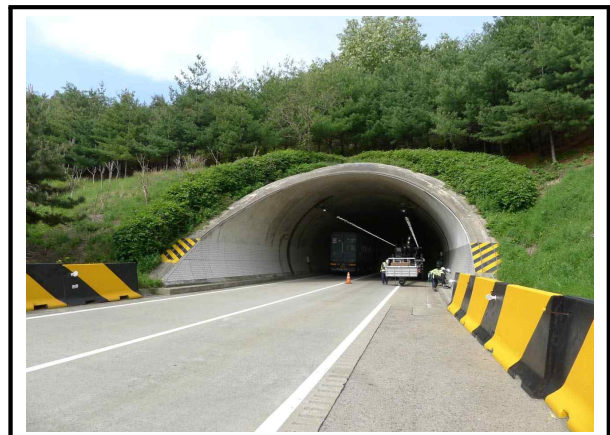
| 사진번호 | 42 | 종점 갭문 상태양호 |

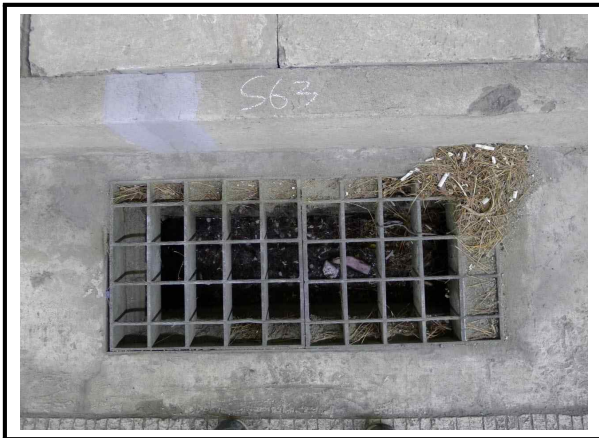
| 사진번호 | 49 | 집수구 S63 내부 이물질 |
| 외관망도 | 13-9 | 퇴적 |

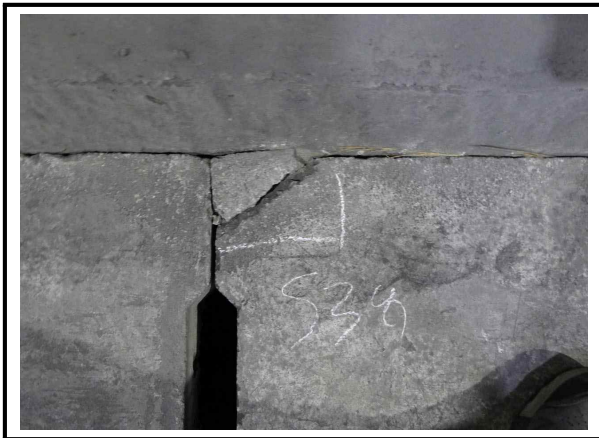
| 사진번호 | 55 | 공동구 S38 좌측 덮개 |
| 외관망도 | 8-3 | 파손 |

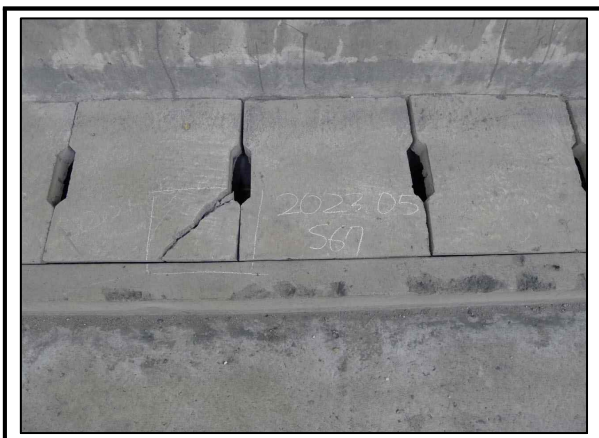
| 사진번호 | 57 | 공동구 S67 좌측 덮개 |
| 외관망도 | 14-8 | 파손 |

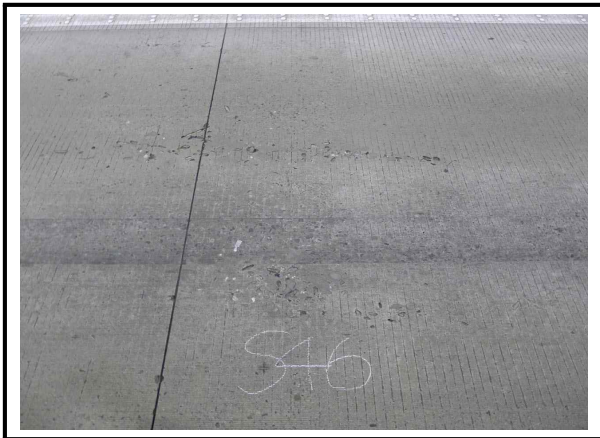
| 사진번호 | 67 | 포장부 S46 재료분리 |
| 외관망도 | 9-15 | |

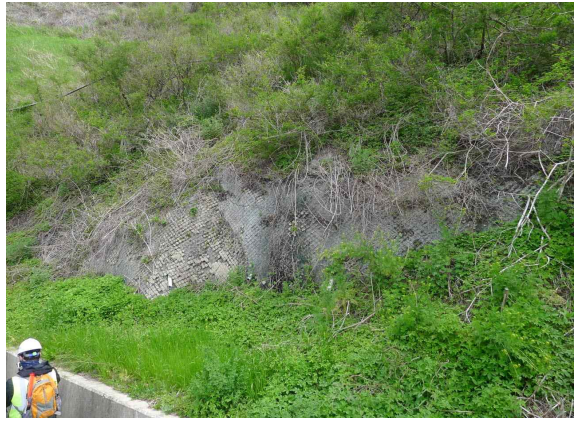
| 사진번호 | 73 | 시점부 사면 녹생토 탈락 |
| 외관망도 | 17-1 | |

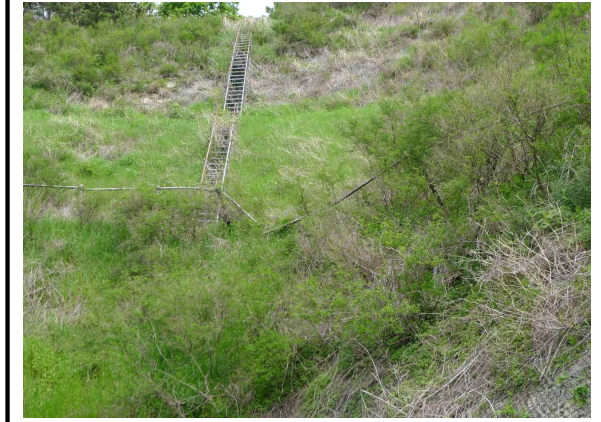
| 사진번호 | 74 | 시점부 웬스 파손 |
| 외관망도 | 17-2 | |

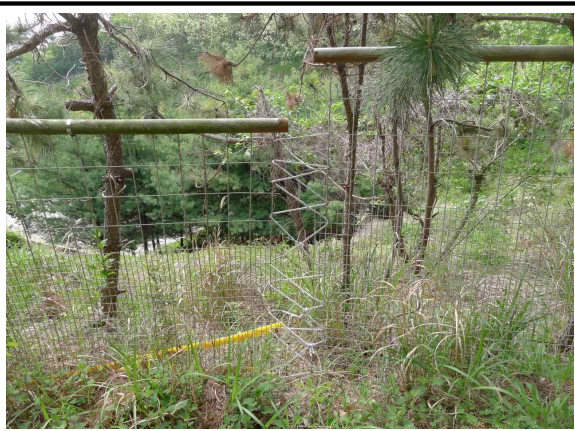
| 사진번호 | 75 | 종점부 웬스 파손 |
| 외관망도 | 18-1 | |

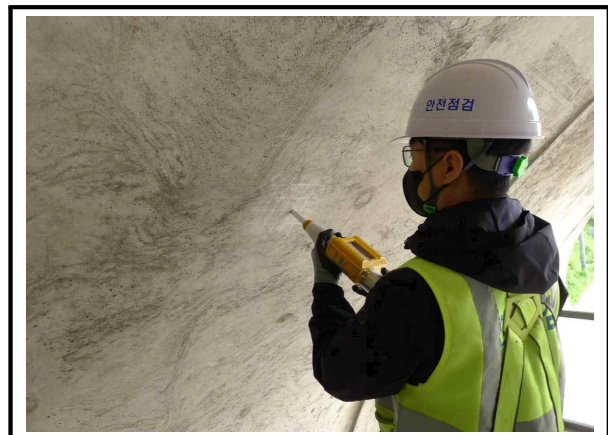
| 사진번호 | 89 | 표면요철제거 현황 |

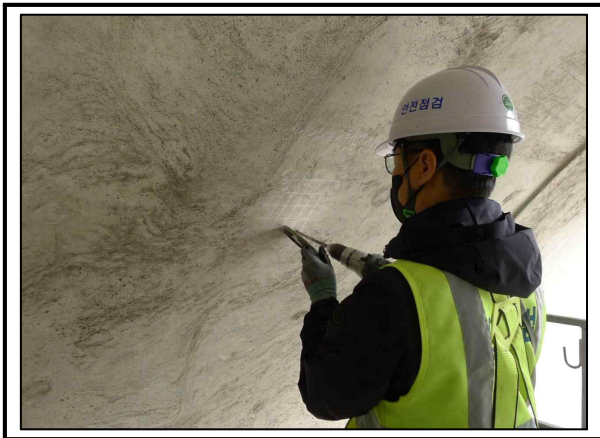
| 사진번호 | 90 | 반발경도시험 현황 |

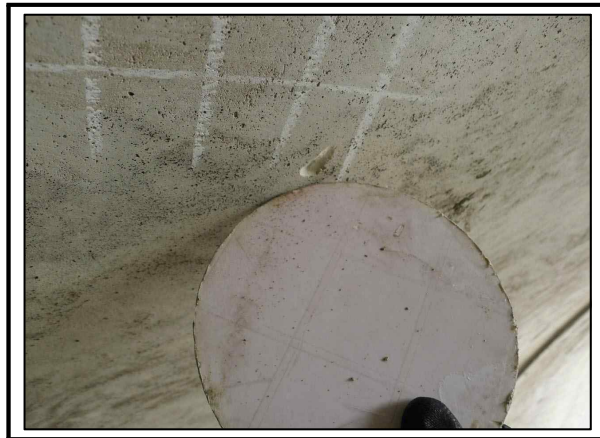
| 사진번호 | 91 | 탄산화시험부 부재 천공 |
| 외관망도 | - | 현황 |

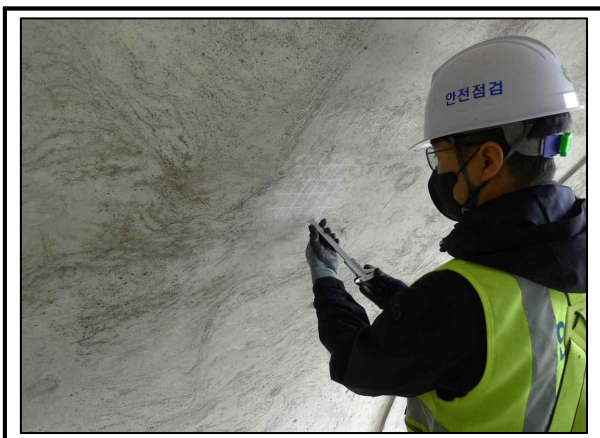
| 사진번호 | 92 | 탄산시험부 변색유무 |
| 외관망도 | - | 확인 |

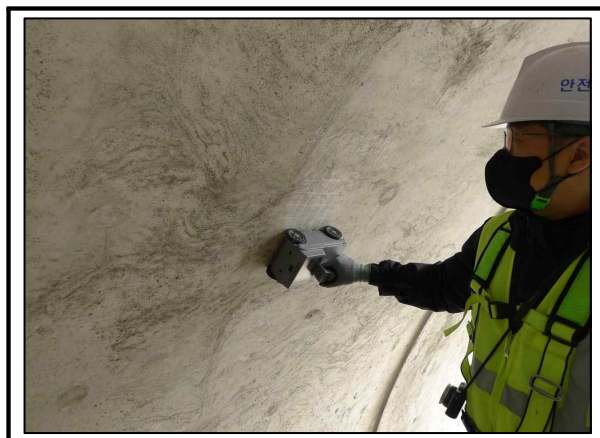
| 사진번호 | 93 | 탄산화깊이 측정현황 |
