## 해운대터널(울산) 사진대지

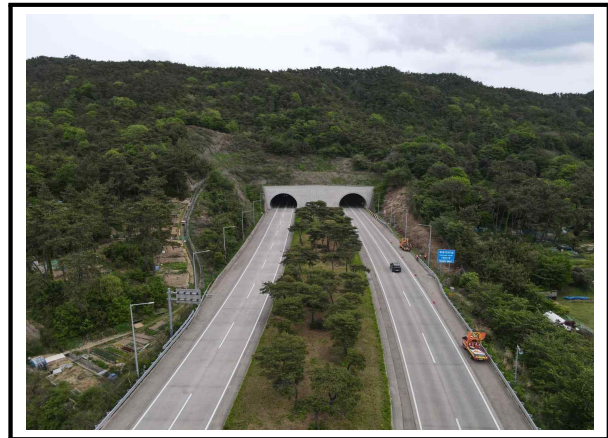
| 사진번호 | 2 | 시점부 전경 |

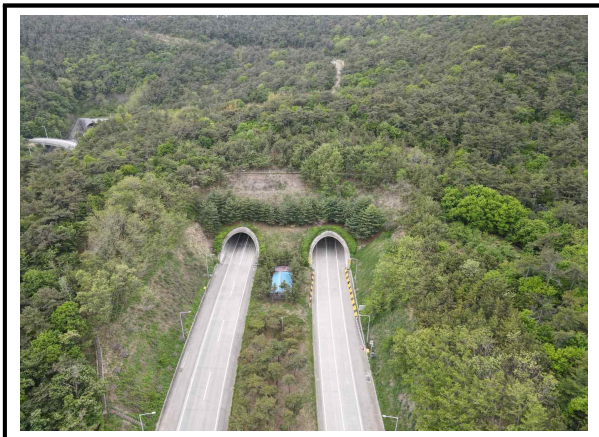
| 사진번호 | 3 | 종점부 전경 |

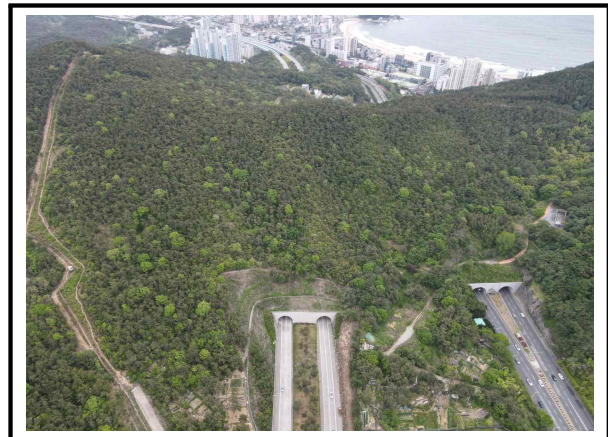
| 사진번호 | 4 | 상부 전경 |

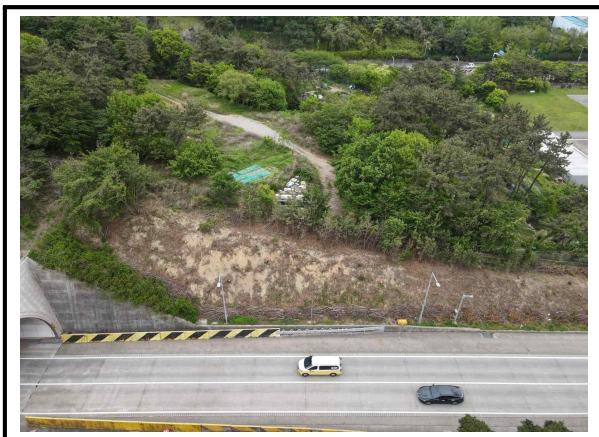
| 사진번호 | 5 | 시점부 사면 전경 |

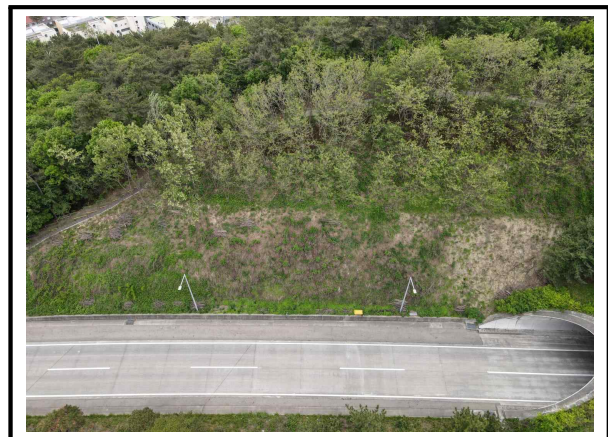
| 사진번호 | 6 | 종점부 사면 전경 |

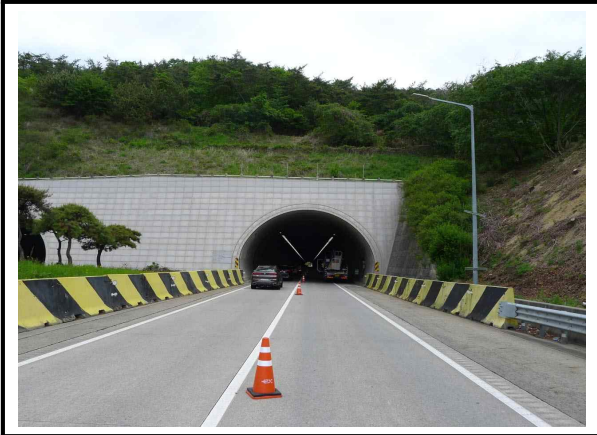
| 사진번호 | 13 | 갱문 및 사면 전경 |

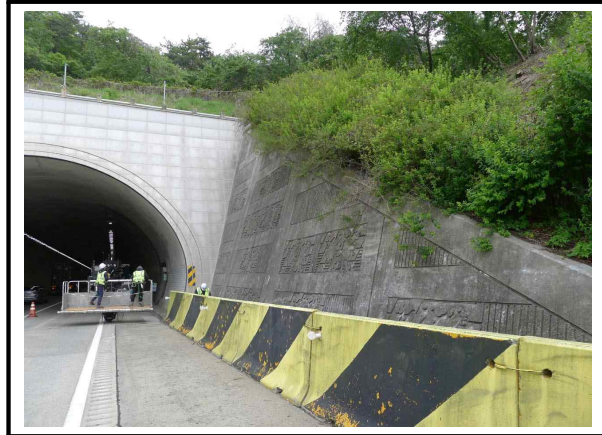
| 사진번호 | 14 | 옹벽 전경 |

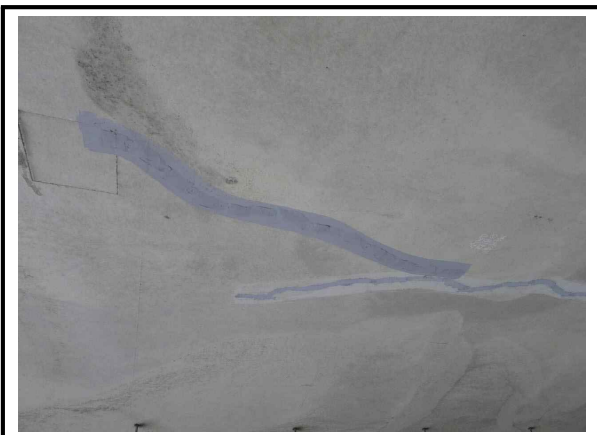
| 사진번호 | 17 | 천단부 S3 균열 보수현황 |

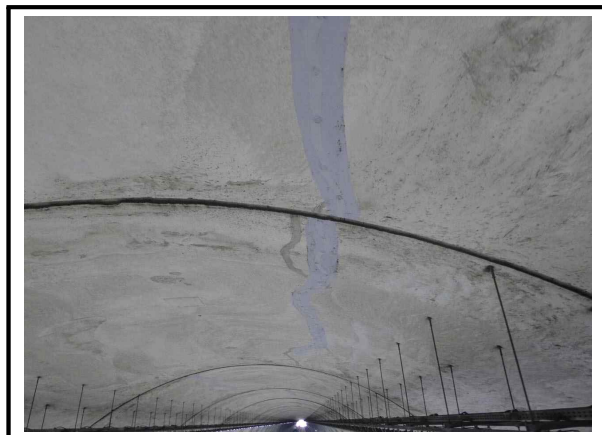
| 사진번호 | 18 | 천단부 S11 균열 보수현황 |

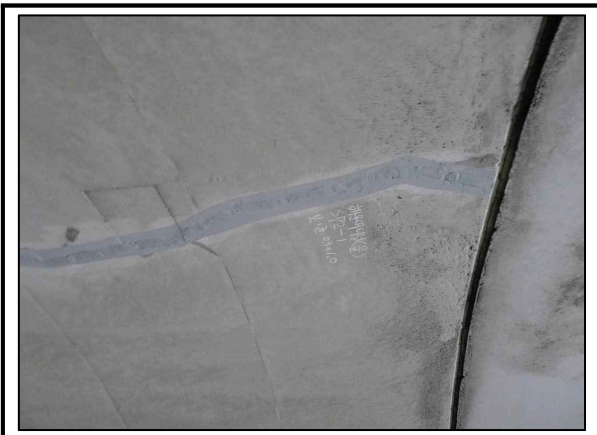
| 사진번호 | 27 | 천단부 S72 균열 |
| 외관망도 | - | 보수현황 |

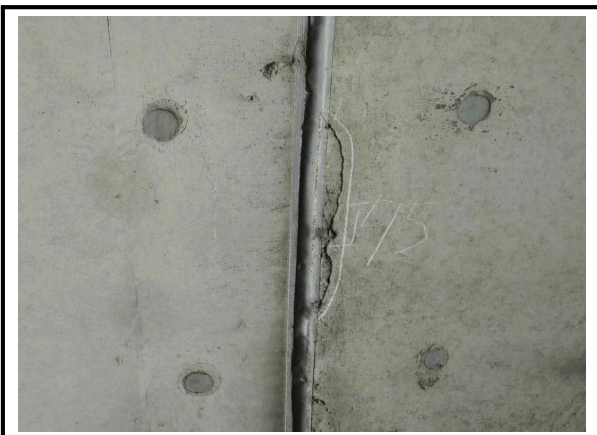
| 사진번호 | 29 | 천단부 S75(J75) |
| 외관망도 | 15-1 | 시공이음부 박락 |

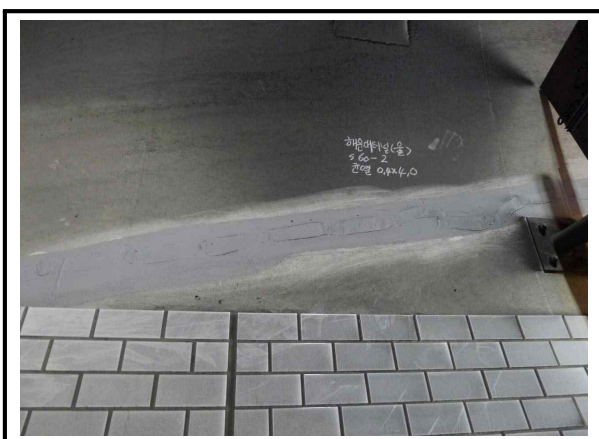
| 사진번호 | 41 | 측벽부 S60 균열 |
| 외관망도 | - | 보수현황 |

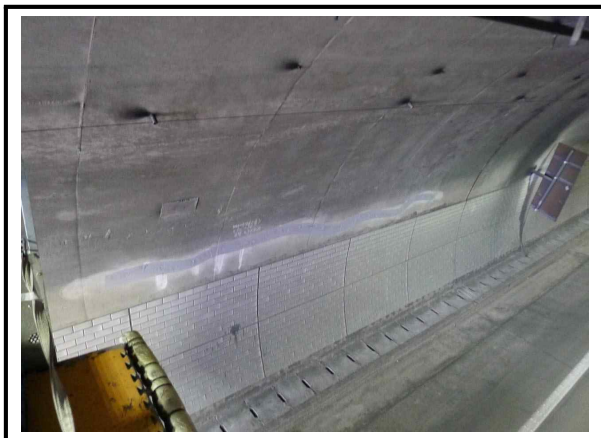
| 사진번호 | 43 | 측벽부 S72 균열 |
| 외관망도 | - | 보수현황 |

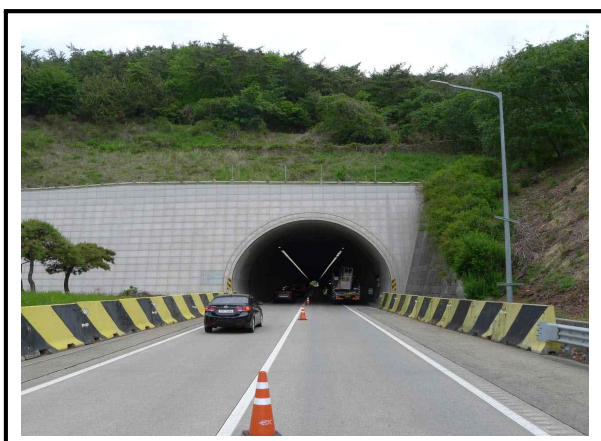
| 사진번호 | 47 | 시점 갭문 면벽 상태양호 |

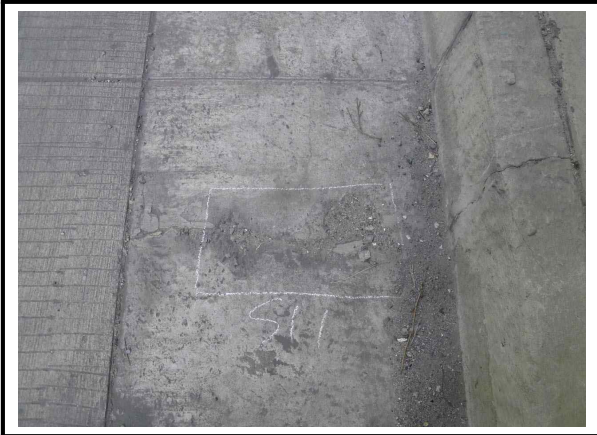
| 사진번호 | 49 | 측구 S11 파손 |

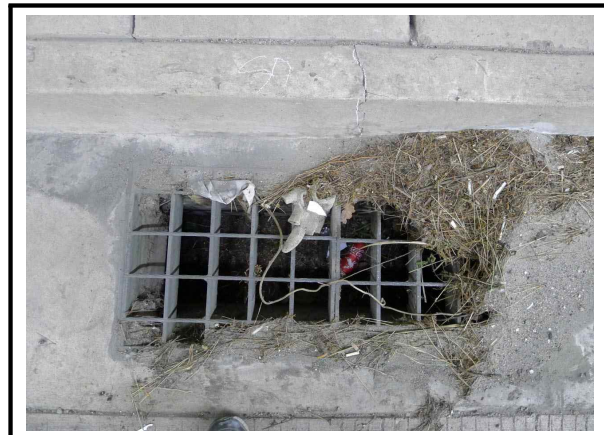
| 사진번호 | 52 | 집수구 S7 이물질 퇴적 |

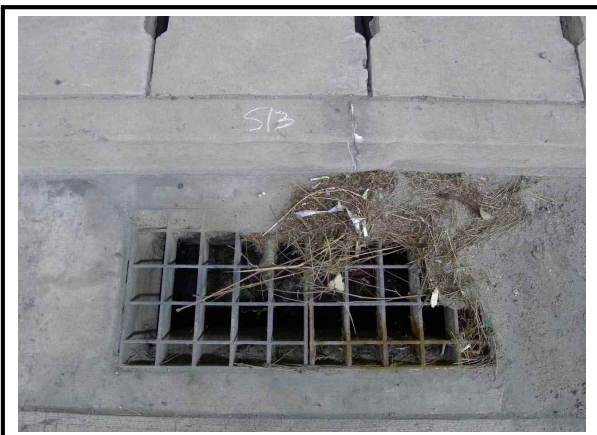
| 사진번호 | 53 | 집수구 S13 이물질 퇴적 |

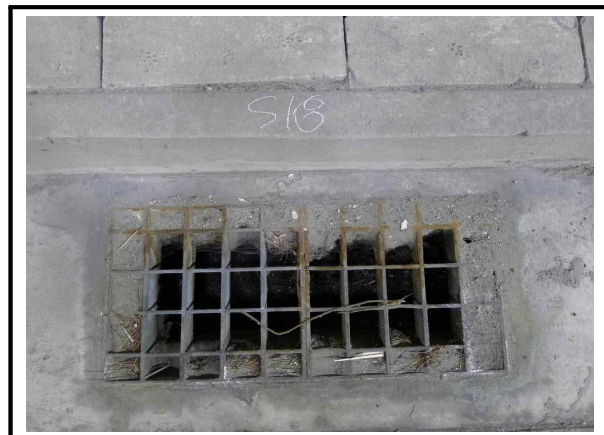
| 사진번호 | 54 | 집수구 S18 이물질 퇴적 |

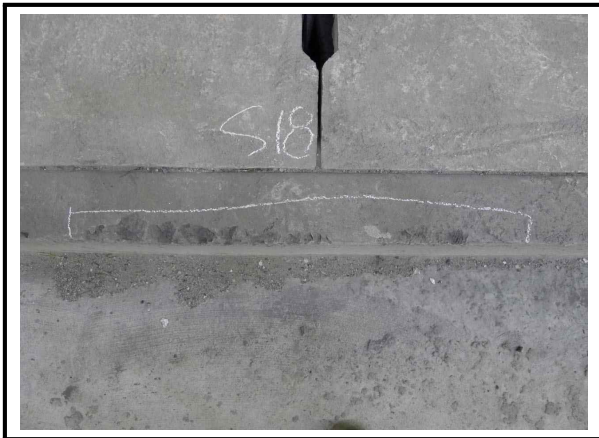
| 사진번호 | 61 | 공동구 S18 우측 파손 |

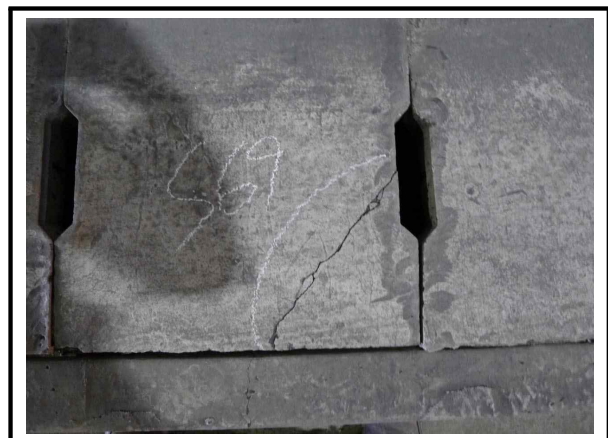
| 사진번호 | 64 | 공동구 S69 우측 덮개 파손 |

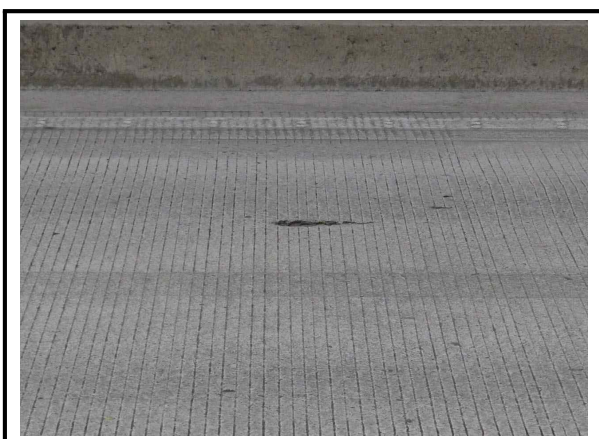
| 사진번호 | 65 | 포장부 S5 파손 |

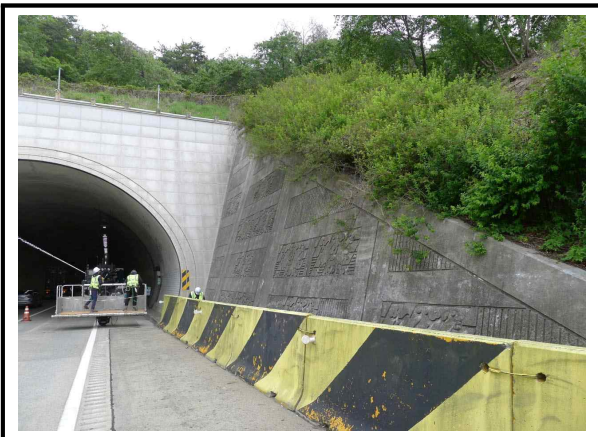
| 사진번호 | 75 | 갱구부 옹벽(시점 우측)<br>상태양호 |

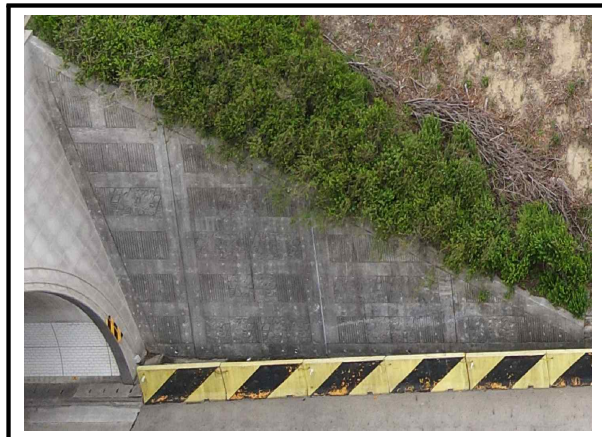
| 사진번호 | 76 | 갱구부 옹벽(시점 우측)<br>상태양호 |

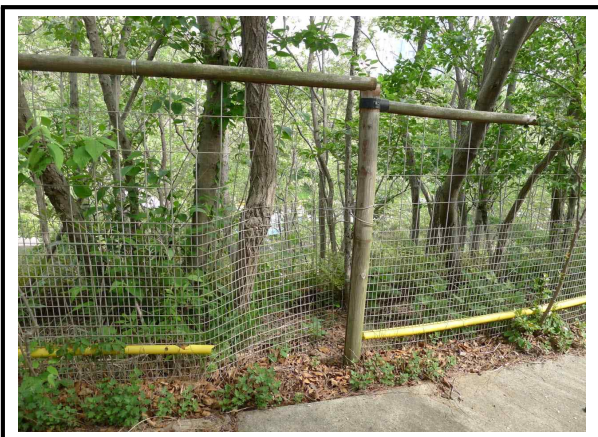
| 사진번호 | 77 | 종점부 헨스 파손 |

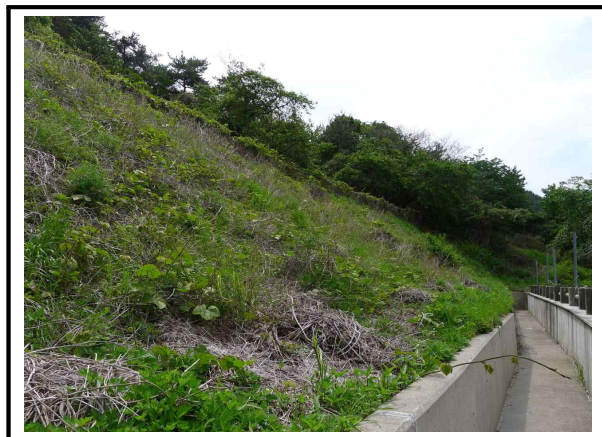
| 사진번호 | 78 | 시점부 사면 표면보호공<br>상태양호 |
