# 제 1 장 문수터널(부산)

## 1.1 시설물개요

### 1.1.1 문수터널(부산) 전경

따라서, 금회 과업에서는 2021년 실시된 정밀안전점검 자료를 기초로 하여 터널의 라이닝(균열, 누수, 파손 및 손상, 재질열화 등) 및 터널 주변상태(배수시설, 갭문, 공동구, 지반 등) 등 주요변상, 하중상태의 변화, 공중이 이용하는 부위 등에 대하여 정밀한 외관조사를 실시하고, 이전 안전점검(2021.08)시 지적된 사항에 대한 보수·보강 여부 확인, 손상의 진전 및 심화, 신규·추가 발생 등의 결함원인을 분석해서 발생한 손상은 보수 및 유지관리를 취할 수 있는 방향으로 정밀안전점검을 실시하였다.

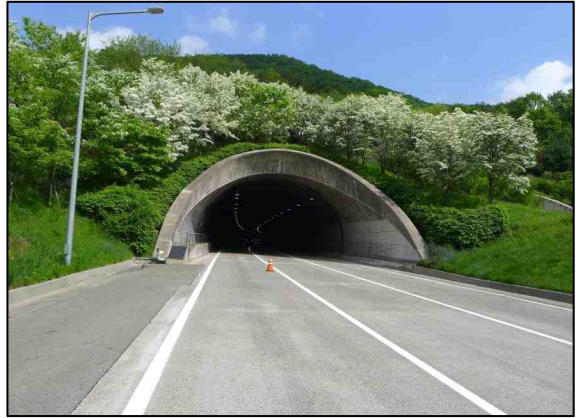
e. 2023년 시점부 주변 현황(특이한 변화 없음)

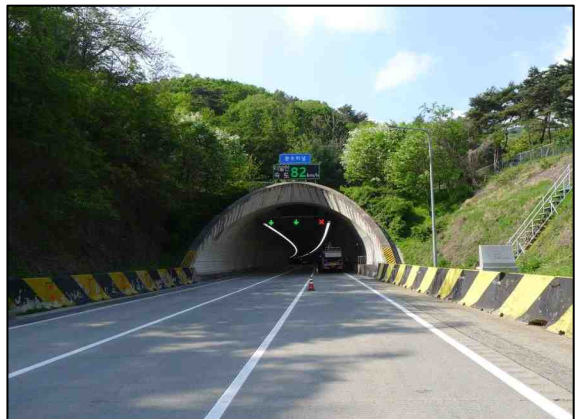
g. 2023년 종점부 주변 현황(특이한 변화 없음)

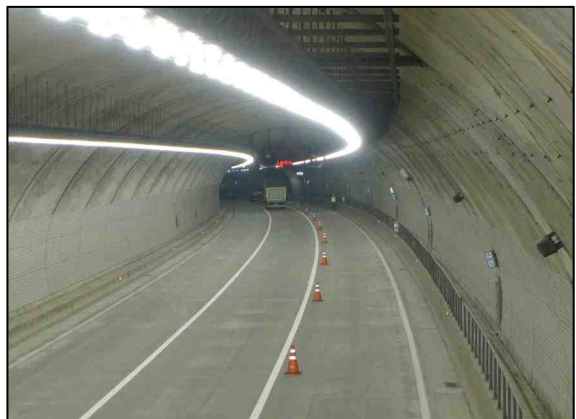
i. 2023년 터널 내부 현황(변상 및 추가시설 없음)

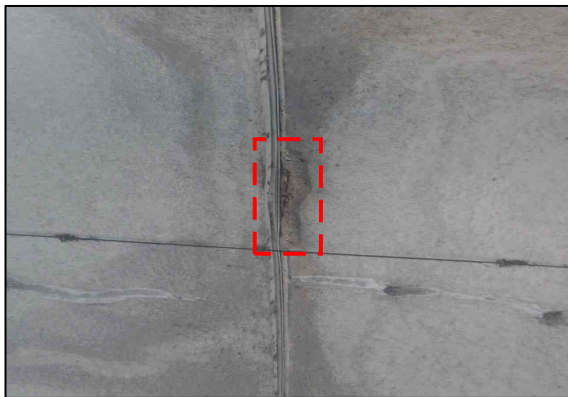
o. 천단부 S140(J140) 마감불량

시공이음 박락이 발생한 부위에 보수처리가 되지 않아 마감불량이 Span. 92, 140에서 관찰되었으며, 손상 부위는 향후 환경적인 요인으로 열화, 박리가 발생할 수 있으므로 표면보수 및 단면보수를 실시하여 유지관리하는 것이 바람직할 것으로 판단된다.

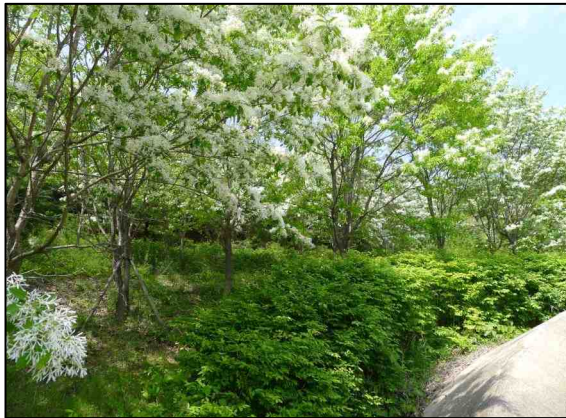
a. 시점부 사면 식생 활착 및 수목 발달

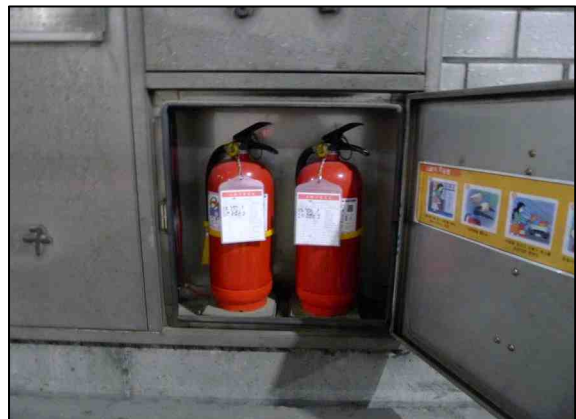
<사진 1.2.20> 기타 부속시설 전경

기타 부속시설에 대한 외관조사결과, 조사된 손상은 없으며 내부에 설치 및 비치된 부속 시설의 외관 및 관리상태는 양호한 것으로 확인되었다.

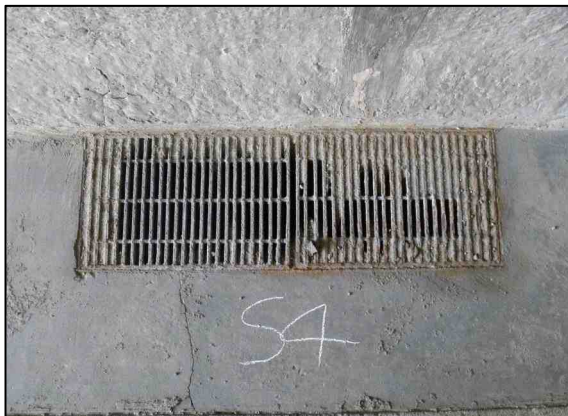
e. 집수구 S4 그레이팅 덮개 양호

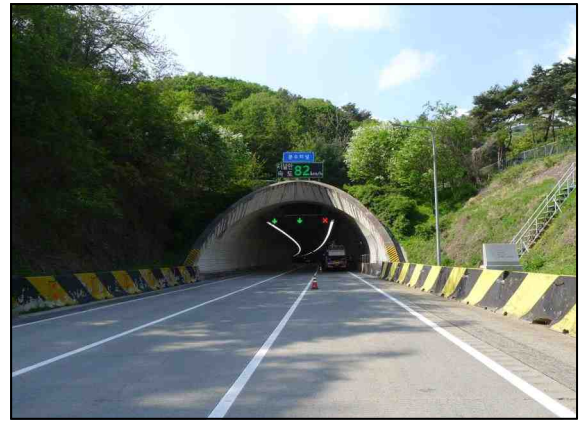
b. 종점부 갭문 상태양호
