## 제 2 장 문수터널(울산)

### 2.1 시설물개요

<표 2.1.1> 문수터널(울산) 터널현황

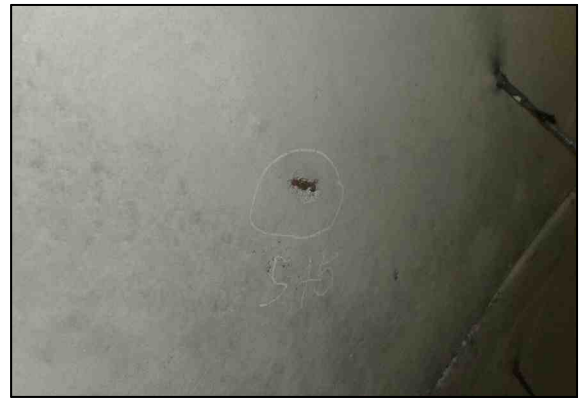
d. 천단부 S45 철근노출

철근노출은 일부 구간에서 국부적으로 조사되었으며, 손상 발생 위치 및 형태 등을 고려할 때, 콘크리트 타설시 배근된 철근이 거푸집 방향으로 밀려나면서 피복부족에 의한 손상으로 판단된다. 라이닝 표면에 노출된 철근은 공용 중 이산화탄소 및 결로, 공기 중 습윤이 스며들어 철근이 부식되고 피복이 점진적으로 떨어져 나가면서 단면의 결손을 초래할 수 있으므로 손상부에 대한 방청 작업 및 신·구 콘크리트가 일체화 할 수 있는 재료를 선정하여 보수를 시행하는 것이 바람직할 것으로 판단된다.

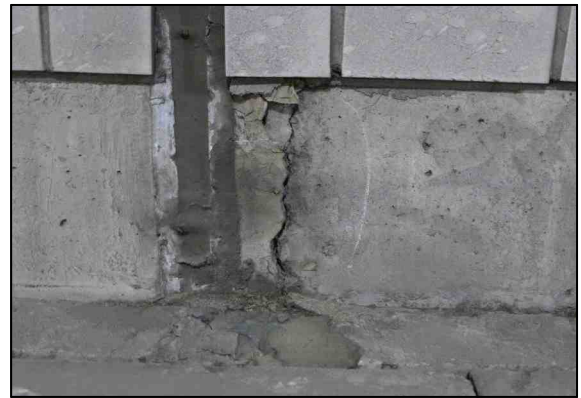
d. 측벽부 S67 좌측 박락

콘크리트 라이닝 Span. 67의 시공이음부 주변 들뜸 및 박락은 반원형 균열의 진전 및 거푸집 조기탈형에 의한 양생불량 등의 요인에 의한 손상으로 판단되며, 손상 제거 후 보수(단면보수)가 필요할 것으로 판단된다.

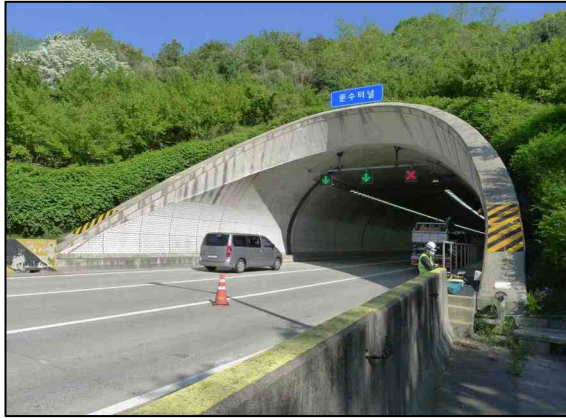
a. 시점 갭문 상태양호

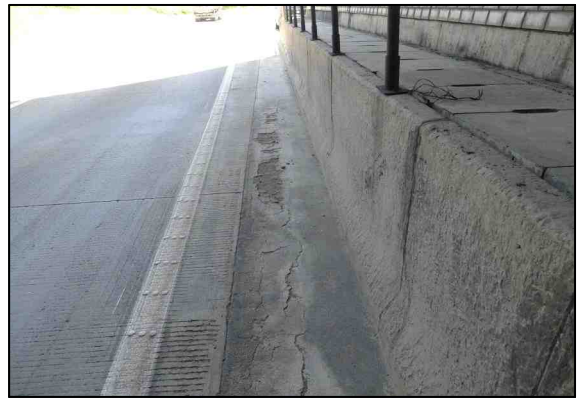
d. 측구 S181 박리

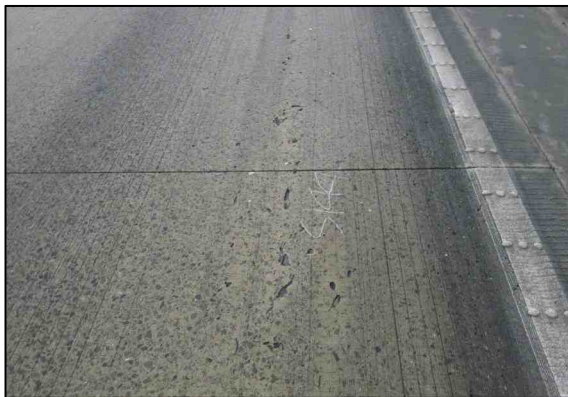
g. 포장부 S144 재료분리

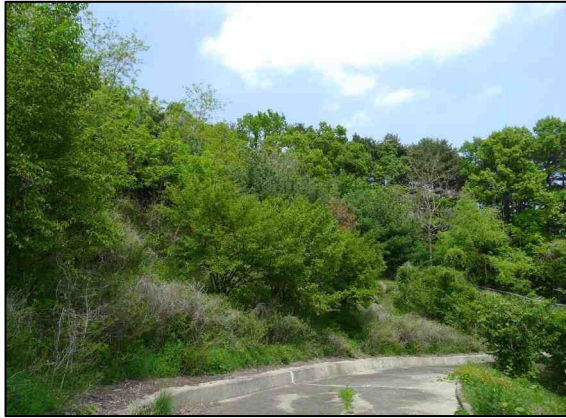
a. 시점부 사면 식생 활착 및 수목 발달

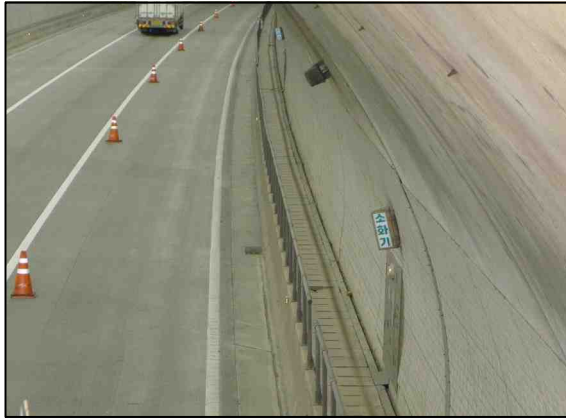
추락방지시설에 대한 외관조사결과, 공동구 상단에 설치된 난간 및 사면 내 점검계단의 고정상태는 전반적으로 양호한 것으로 조사되었다.

a. 난간 상태양호

공동구 상단에 설치된 난간 및 사면 내 점검계단은 파손, 변형 등의 손상이 발생하지 않은 상태로서 점검일 현재 흔들림 없이 고정상태가 양호하여 주의관찰이 요구된다.

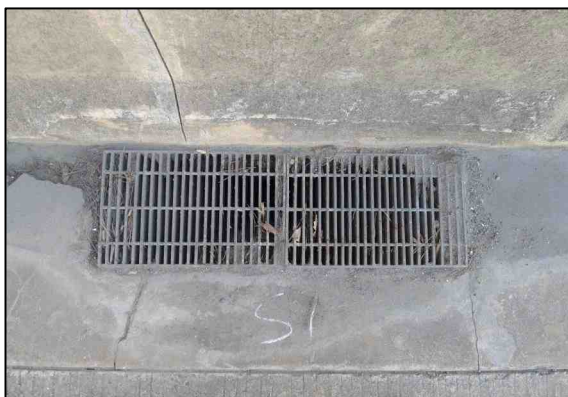
또한, 포장부 좌·우측에는 측구가 시공되어 일정한 간격으로 집수구가 위치하고 상면에는 철재 그레이팅 덮개가 설치된 것으로 확인되었다. 배수시설의 그레이팅 덮개는 차량이동 구간에 인접하게 설치된 상태이며, 공용중 덮개 유실, 지지상태 불량 등으로 주행차량의 안전사고 발생 가능성이 있어 공중이 이용하는 부위에 포함하였다. 그레이팅 덮개에 대한 점검결과 덮개의 지지상태는 양호하였으며, 덮개 유실 등의 손상이 발생하지 않은 상태로 지속적인 점검을 통한 주의관찰이 요구된다.

e. 집수구 S1 그레이팅 덮개 양호

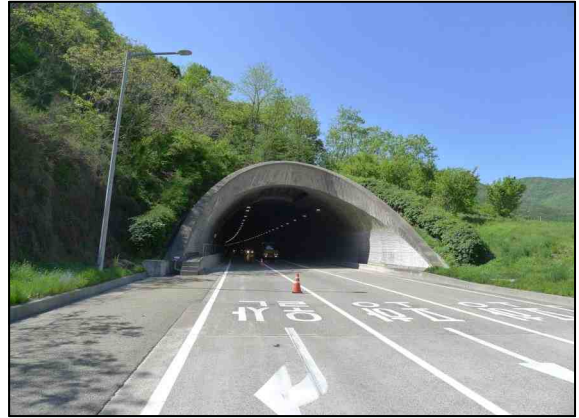
b. 종점부 갭문 상태양호

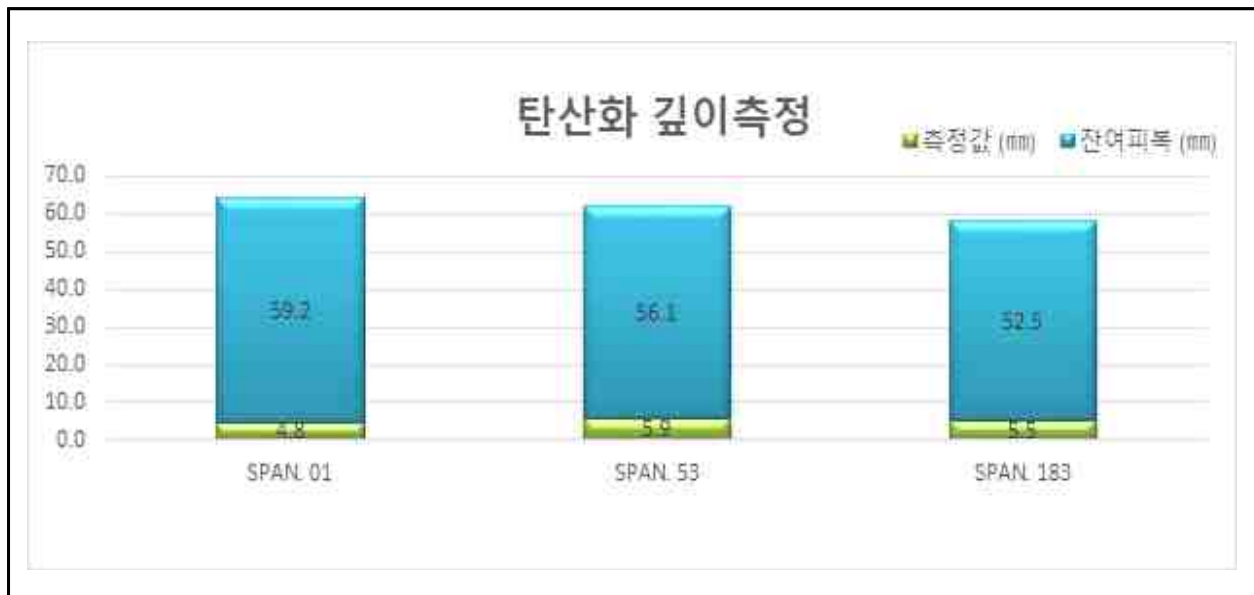
<그림 2.3.2> 탄산화 깊이측정 결과분석

본 과업에서 탄산화에 의한 수명 평가는 경과년수와 탄산화깊이와의 관계를 통해 탄산화 속도계수를 역추적하여 탄산화가 철근에 도달하는 시간을 계산하였다. 앞서 언급한 식  $C=A\sqrt{t}$  에서 준공 후 현재까지의 경과년수 t는 설계도로부터 구할 수 있고 탄산화 깊이 C는 현장조사를 통하여 얻을 수 있으므로 탄산화 속도계수 A를 계산할 수 있다. 측정결과 이론 탄산화깊이(11.11mm)보다 적은 값으로 측정되었으며, 모든 측정부재에서 현재로부터 탄산화가 철근에 도달하는데 걸리는 시간을 추정한 결과 100년 이상으로 탄산화에 의한 철근부식은 없을 것으로 판단된다.

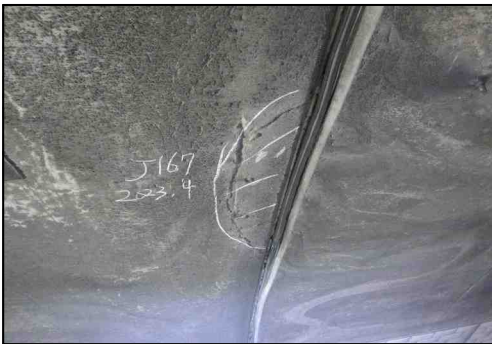
| | 천단부 S167(J167) 시공이음부 박락 | 천단부 S176(J176) 시공이음부 박락 |
