## 문수터널(부산) 사진대지

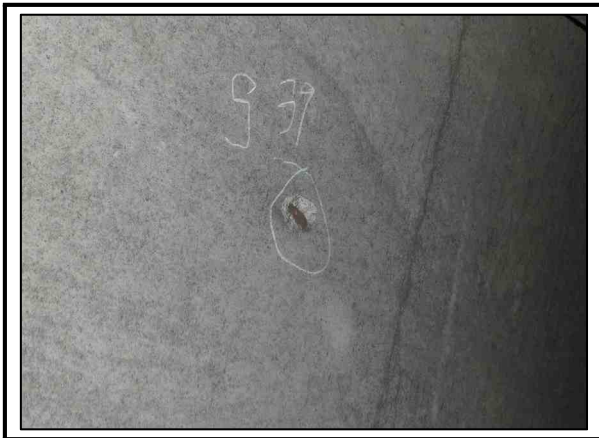
| 외관망도 | 17-16 | |

| 사진번호 | 25 | 천단부 S39 철근노출 |

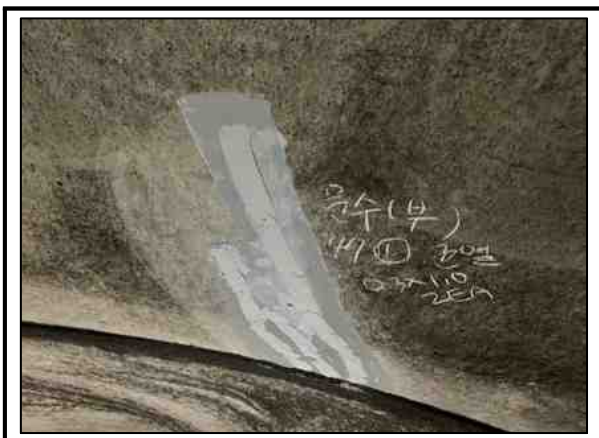
| 외관망도 | - | 균열 보수현황 |

| 사진번호 | 27 | 천단부 S47 |

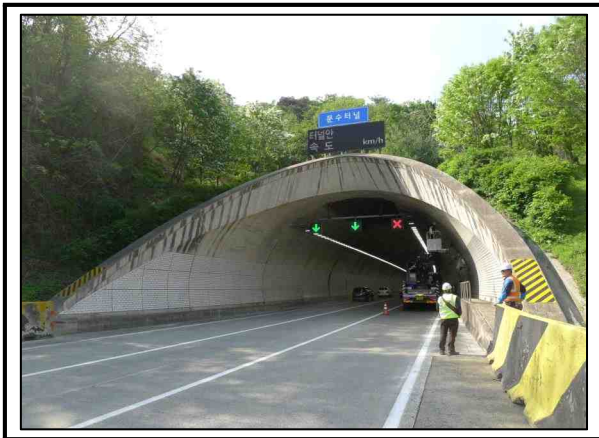
| 외관망도 | - | |

| 사진번호 | 49 | 종점 갭문 상태양호 |

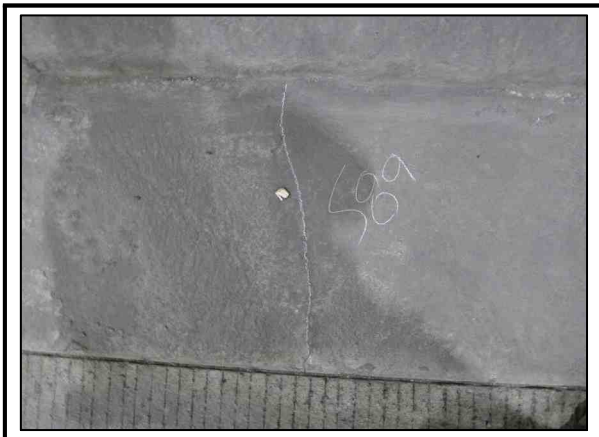
| 사진번호 | 51 | 측구 S89 |
| 외관망도 | 40-9 | 균열(0.3mm 미만) |

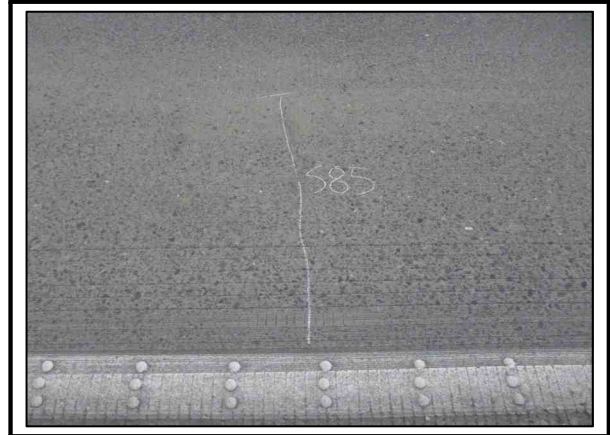
| 사진번호 | 74 | 포장부 S85 균열 |

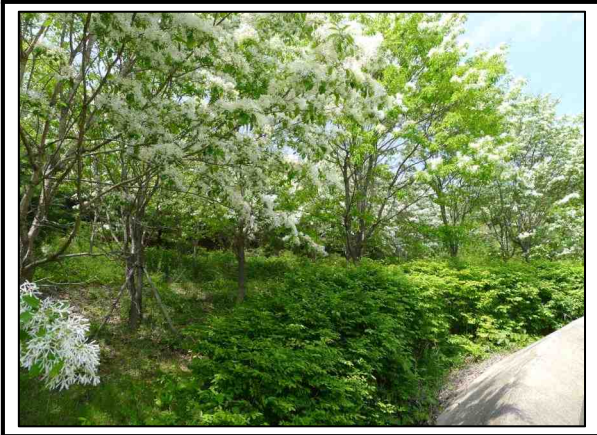
| 사진번호 | 85 | 시점부 사면 |

| 외관망도 | - | 식생 활착 및 수목 발달 |

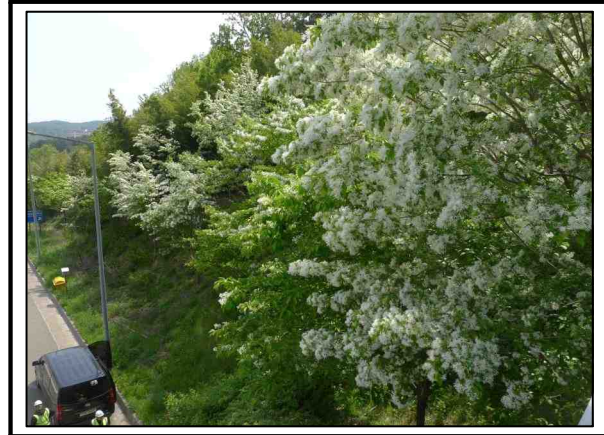
| 사진번호 | 86 | 종점부 사면 |

| 외관망도 | - | 식생 활착 및 수목 발달 |

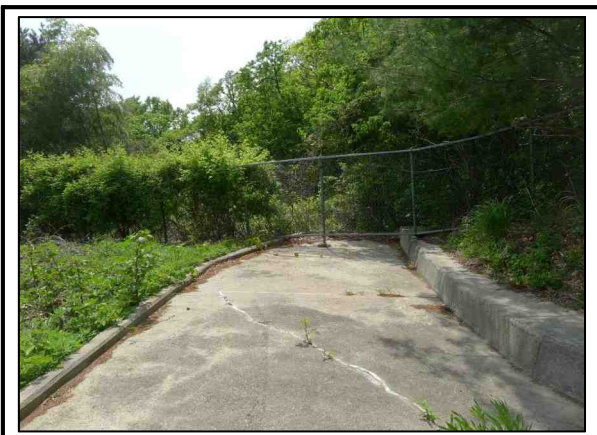
| 사진번호 | 89 | 시점부 소단배수로 |

| 외관망도 | 78-2 | 균열(0.3mm 이상) |

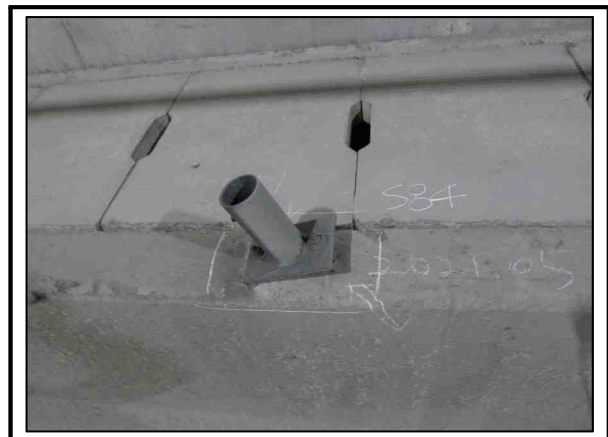
| 사진번호 | 102 | 난간 S84 |

| 외관망도 | 38-4 | 지주 파손, 탈락 |
