## 문수터널(울산) 사진대지

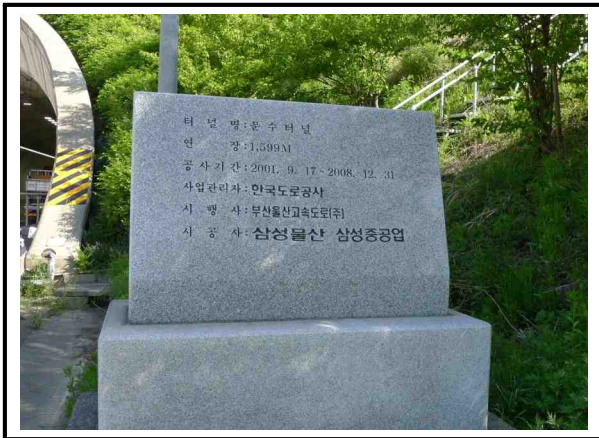
| 사진번호 | 1 | 교명판 |

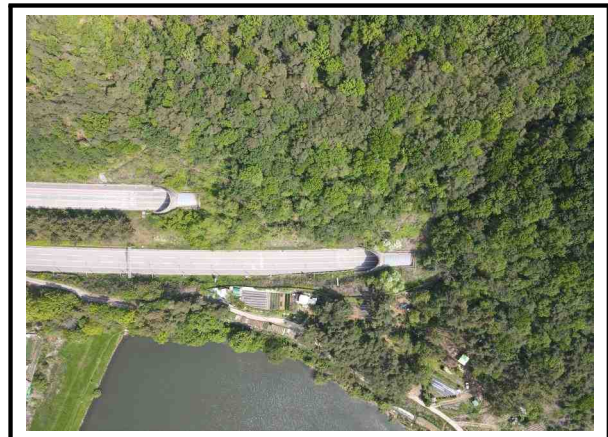
| 사진번호 | 4 | 상부 전경 |

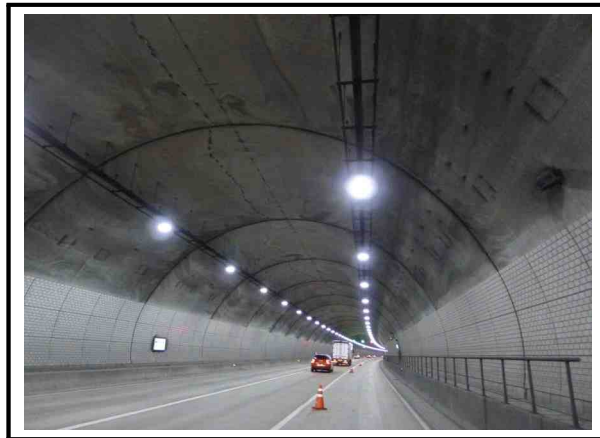
| 사진번호 | 8 | 천단부 전경 |

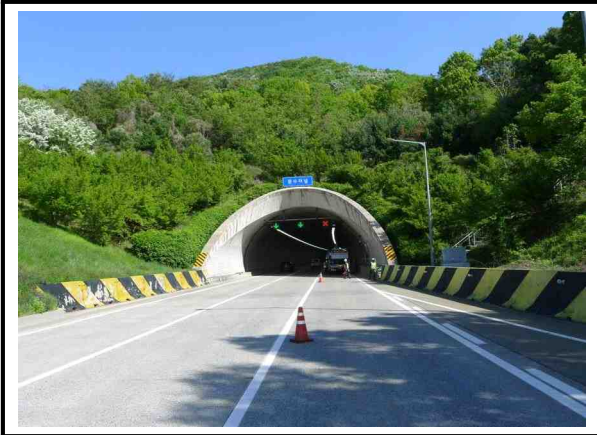
| 사진번호 | 13 | 갱문 및 사면(시점) 전경 |

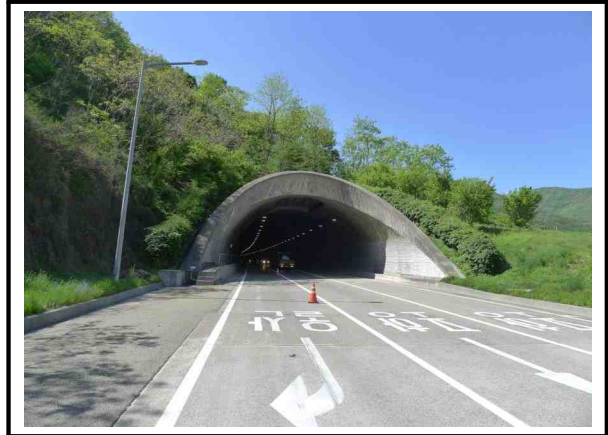
| 사진번호 | 14 | 갱문 및 사면(종점) 전경 |

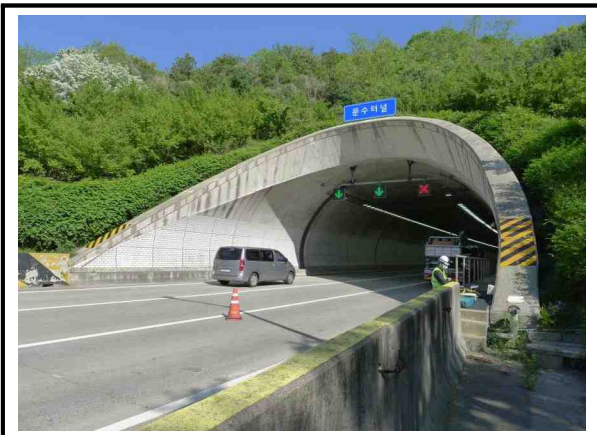
| 사진번호 | 39 | 시점 갭문 상태양호 |

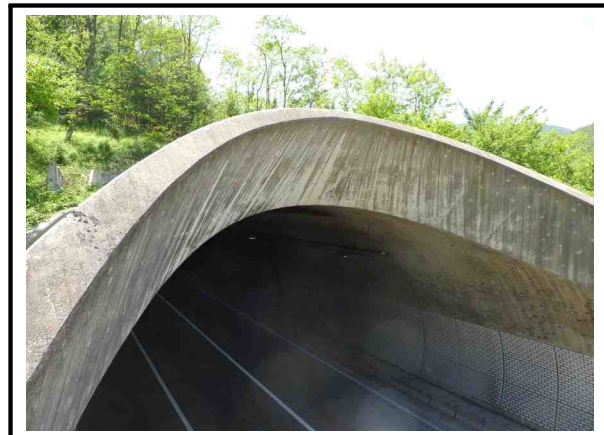
| 사진번호 | 40 | 종점 갭문 상태양호 |

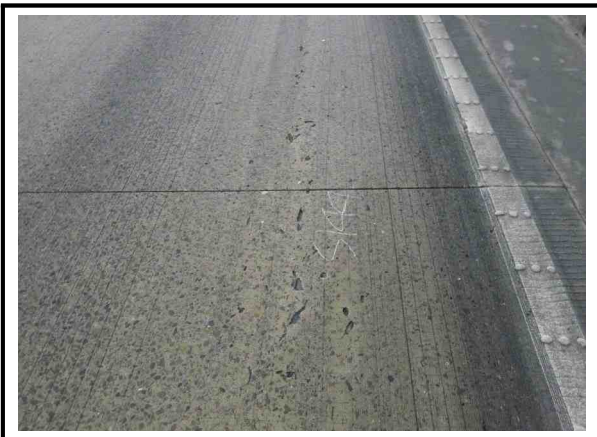
| 외관망도 | 64-3 | |

| 사진번호 | 63 | 포장부 S144 재료분리 |

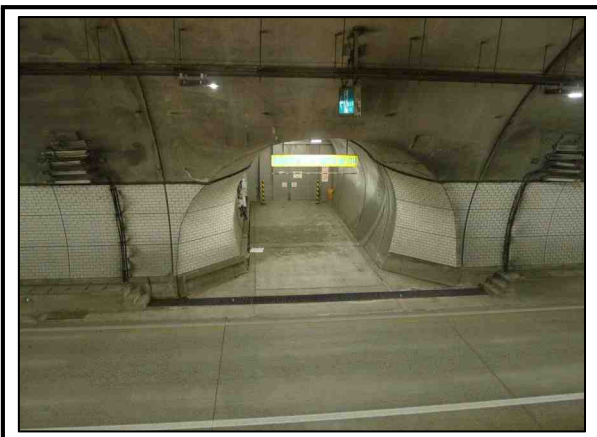
| 사진번호 | 65 | 피난연락갱(차량용)<br>전경(Span 54) |

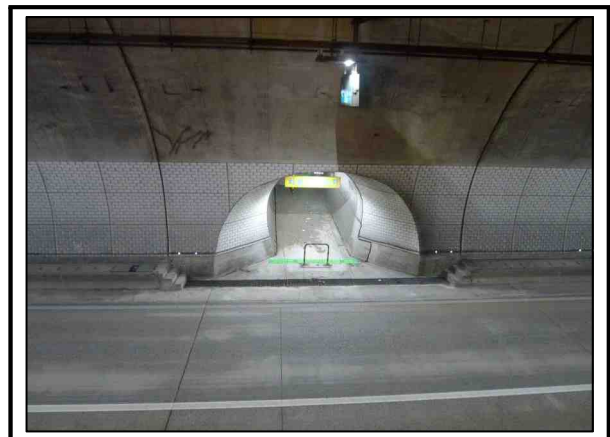
| 사진번호 | 66 | 피난연락갱(인도용)<br>전경(Span 91) |

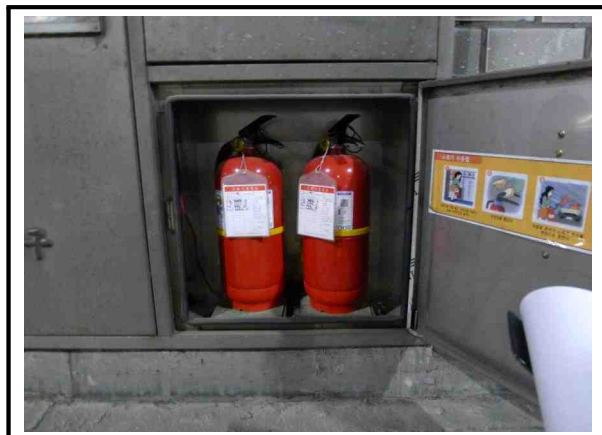
| 사진번호 | 78 | 소화시설 비치현황 |

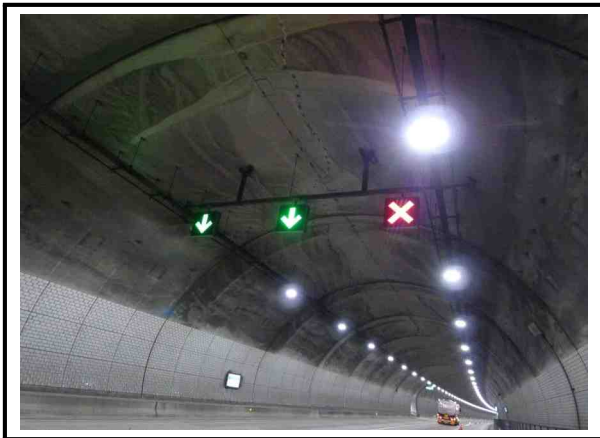
| 사진번호 | 79 | 신호시설(통행, 차단) |
| 외관망도 | - | 설치현황 |

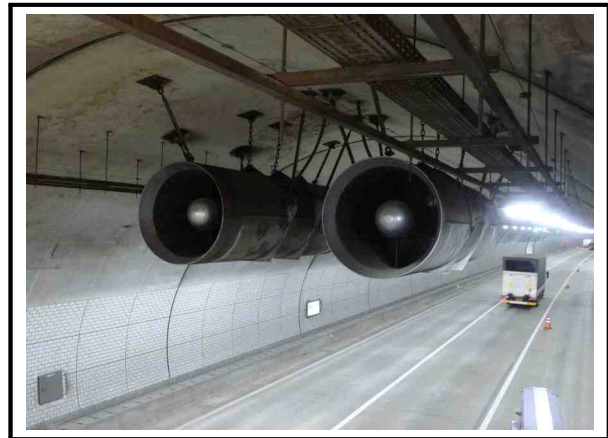
| 사진번호 | 80 | 환기시설(Jet Fan) |
| 외관망도 | - | 설치현황 |

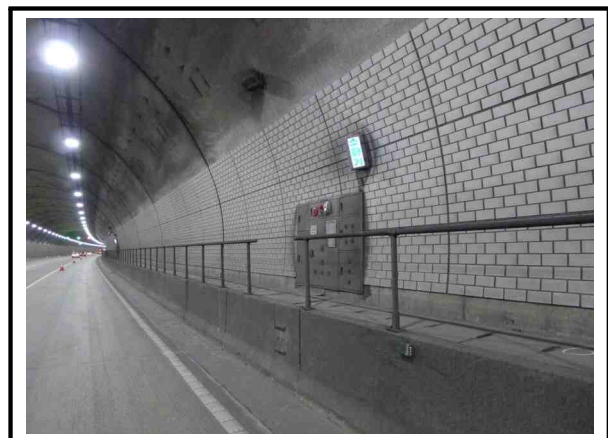
| 사진번호 | 82 | 난간 지주 상태양호 |

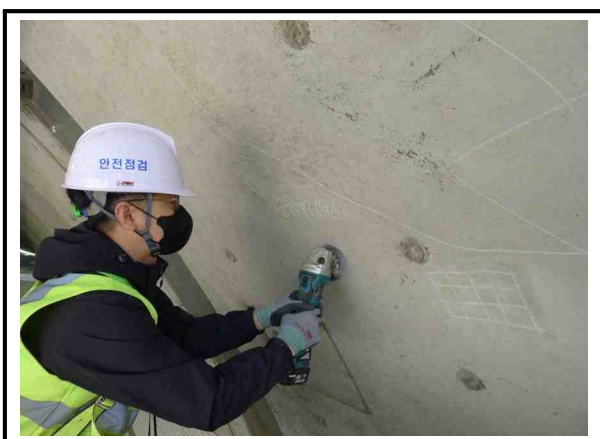
| 사진번호 | 83 | 표면요철제거 현황 |

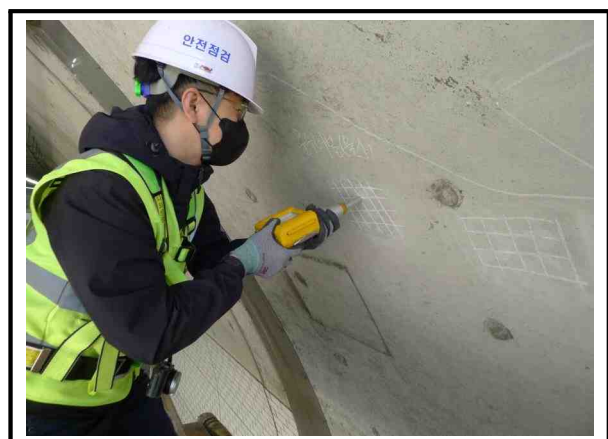
| 사진번호 | 84 | 반발경도시험 현황 |

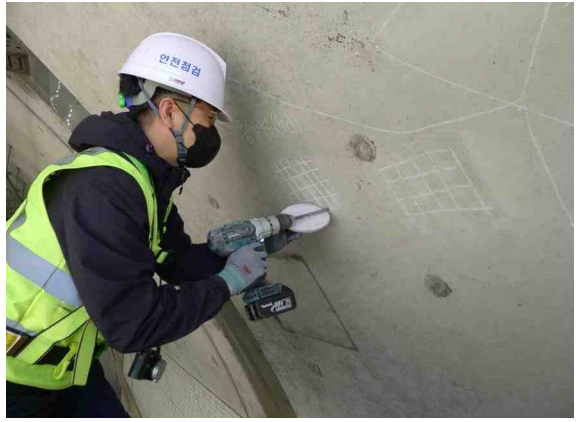
| 사진번호 | 85 | 탄산화시험부 부재 천공 |
| 외관망도 | - | 현황 |
