## 제3장 점검대상물의 평가

### 3.1 점검 대상 구조물 개요

### 3.1.1 양지교

#### 가. 양지교

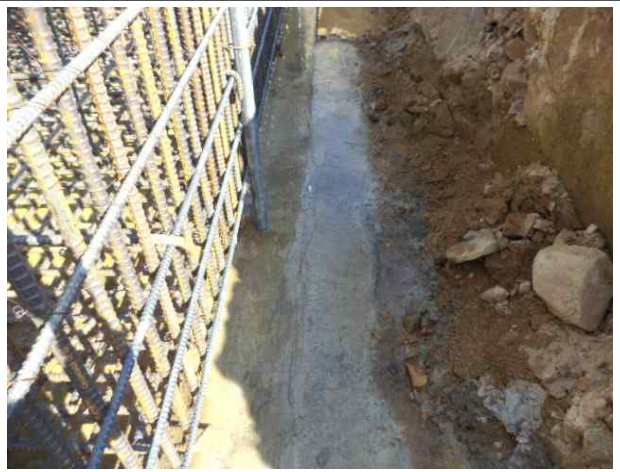
| 양지교 P1 기초부 점검결과 | |
|---|---|
| P1(상주방향) 기초 하단 표면수 유입 → 조치완료 | |

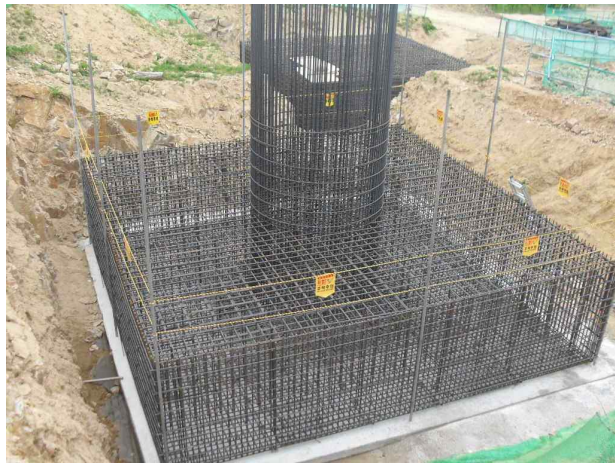
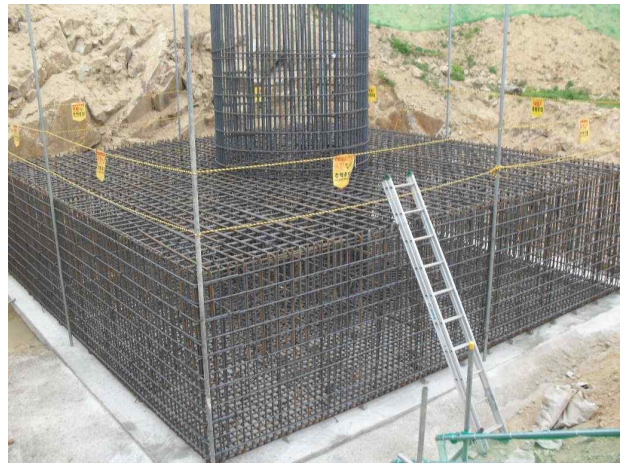
P1(영천방향) 기초 시공상태(2014.05.20)

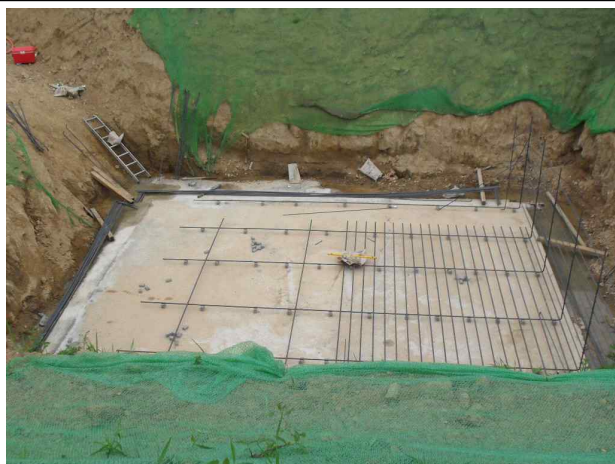
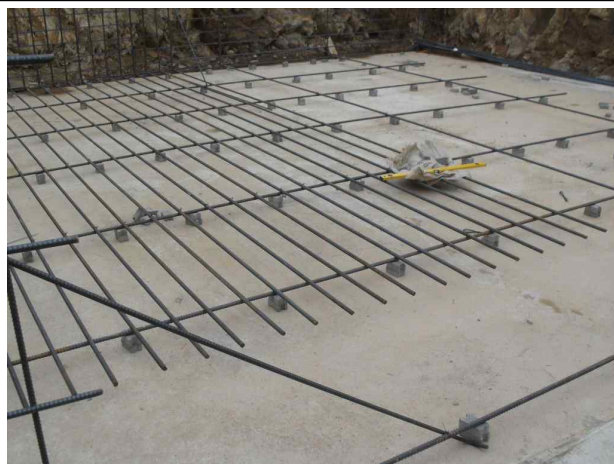
P2(상주방향) 버림 콘크리트 및 터파기 시공상태(2014.05.20)

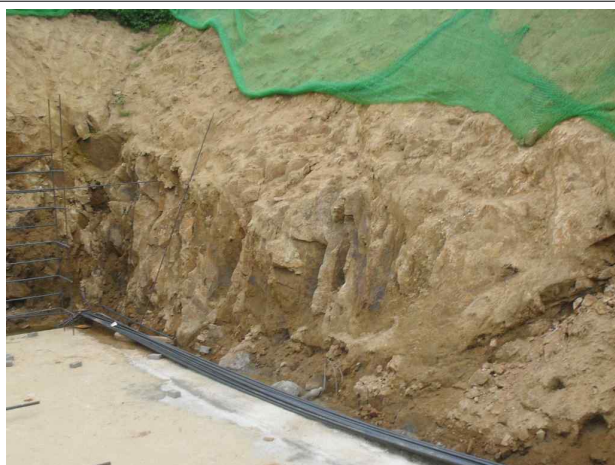
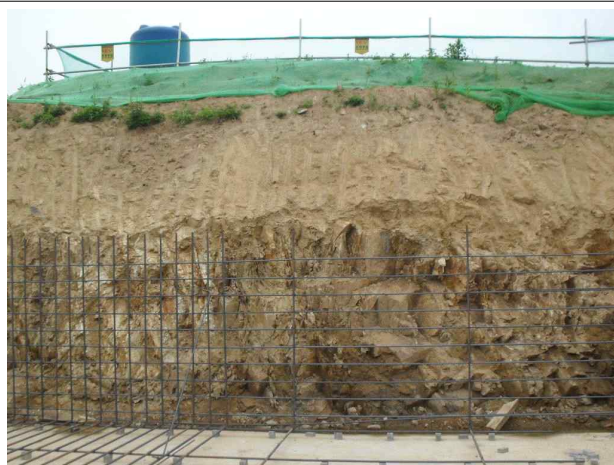
P2(상주방향) 기초 터파기 상태

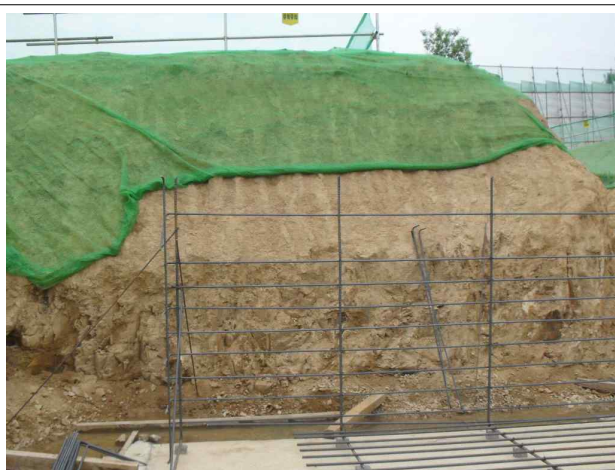
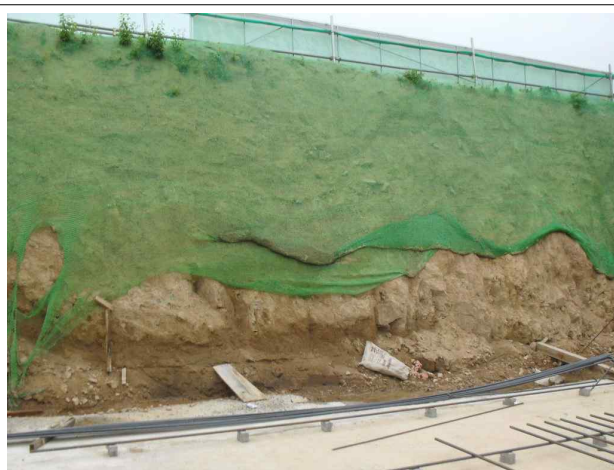
P2(상주방향) 기초 터파기 상태

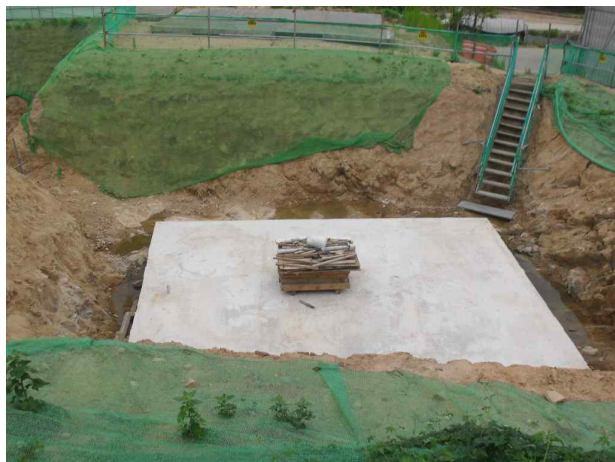
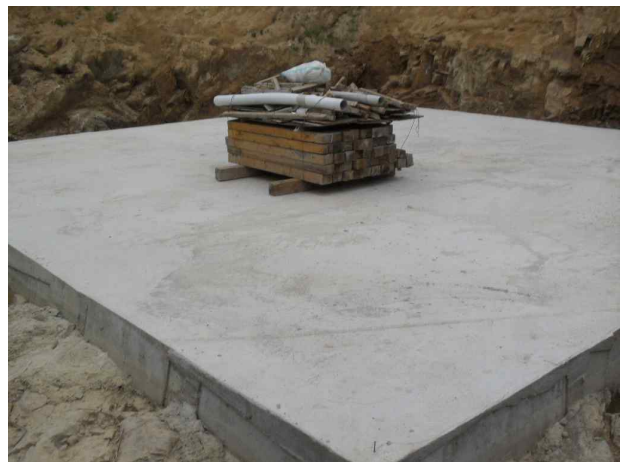
P2(영천방향) 버림 콘크리트 및 터파기 시공상태(2014.05.20)

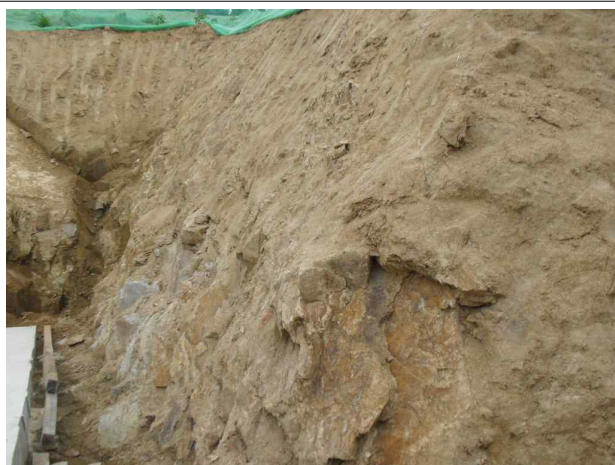
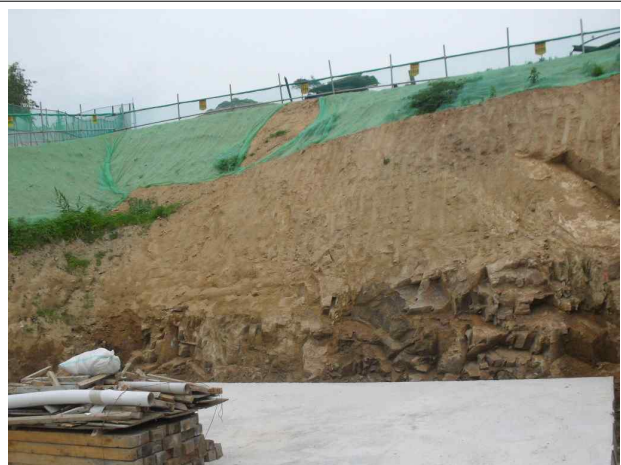
P2(영천방향) 기초 터파기 상태

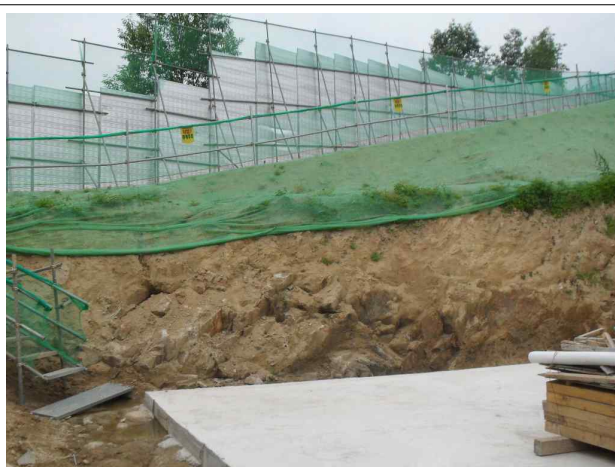
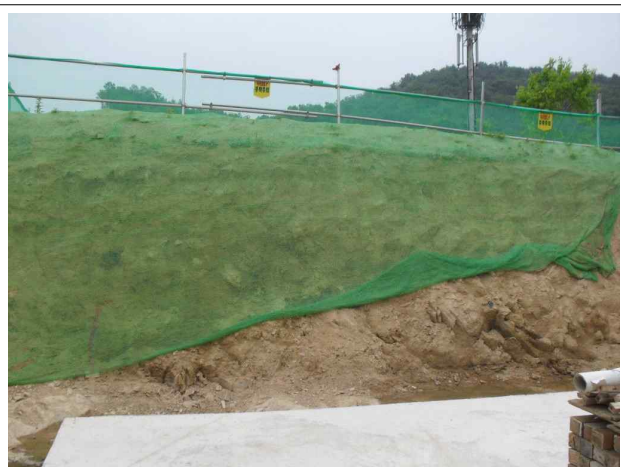
P2(영천방향) 기초 터파기 상태

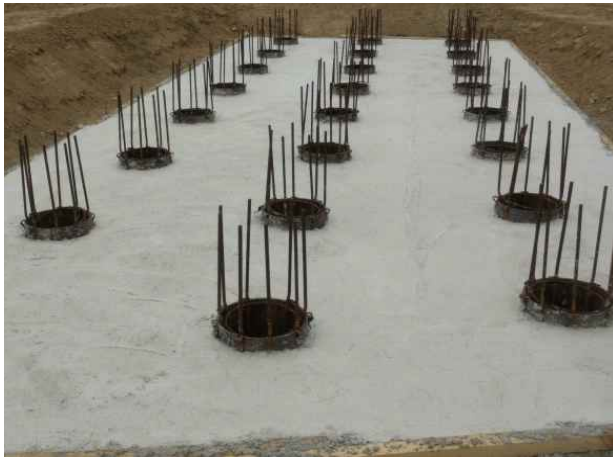
A2(영천방향) 기초 시공상태(2014.06.21)

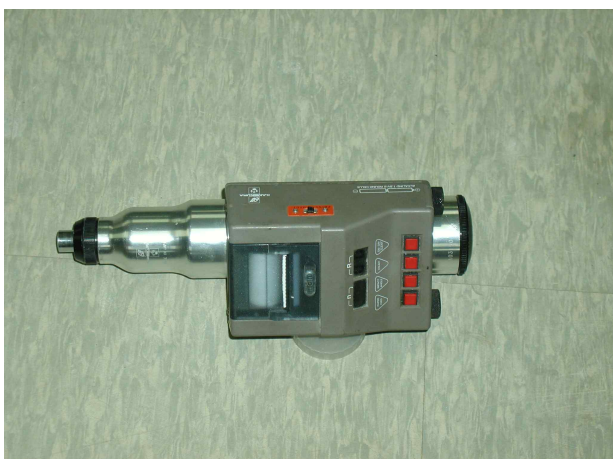
해당 현장의 점검구조물에 대한 콘크리트 표면압축강도 시험은 양지교 기초 및 기둥부에 실시하였으며, 측정 결과 설계기준강도(27MPa)를 100%이상 상회하는 것으로 측정되었다.

슈미트해머

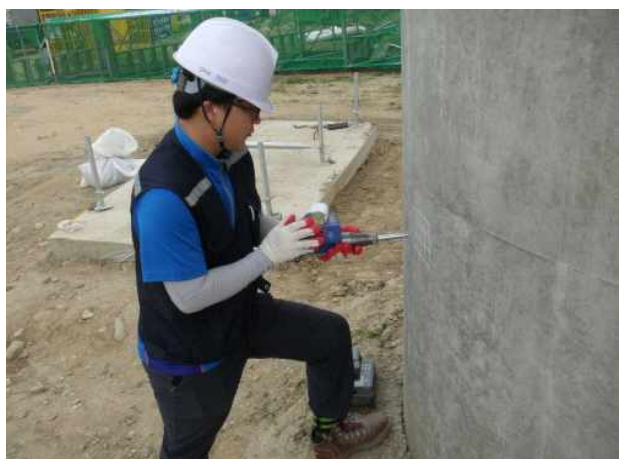
반발경도시험

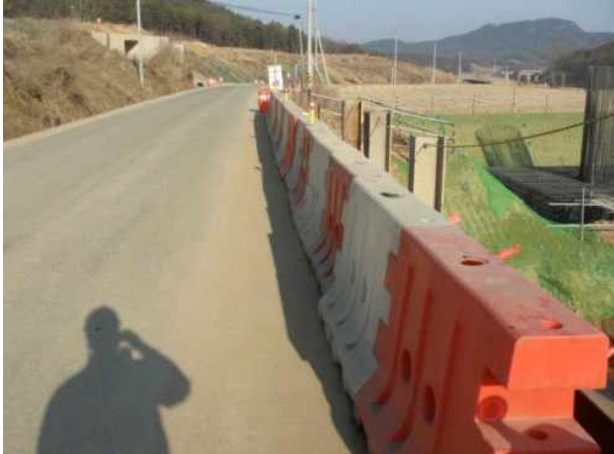
| 점검항목 | 안전·환경관리상태 |
|---|---|
| 현장 인접 도로 안전 시설물 설치상태 | 터파기 비탈면 안전 시설물 설치상태 |

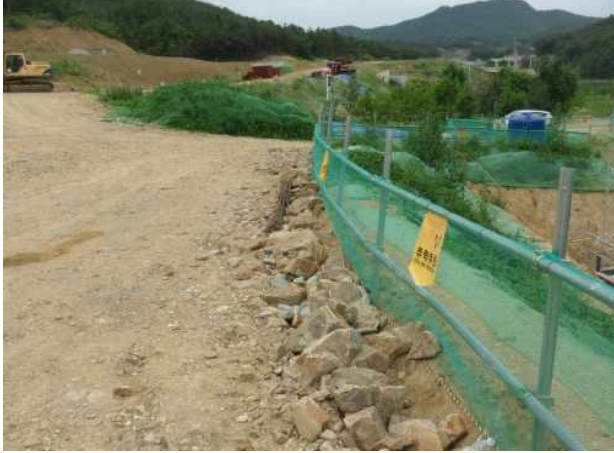
| 점검항목 | 안전·환경관리상태 |
|---|---|
| 터파기 비탈면 안전 시설물 설치상태 | 공사차량 이동통로 안전 시설물 설치상태 |

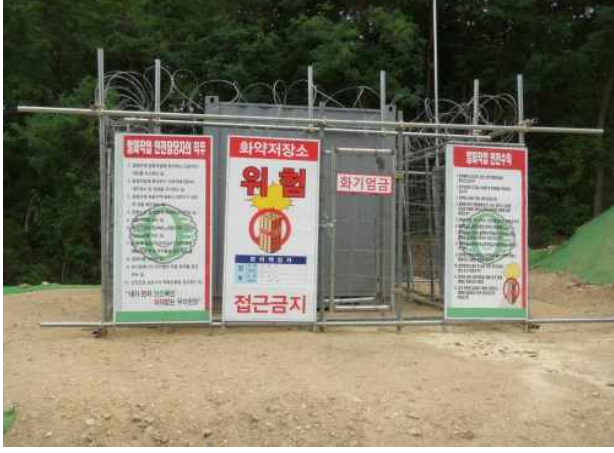
| 점검항목 | 안전·환경관리상태 |
|---|---|
| 화약 저장소 설치상태 | 가설 분전함 설치상태 |

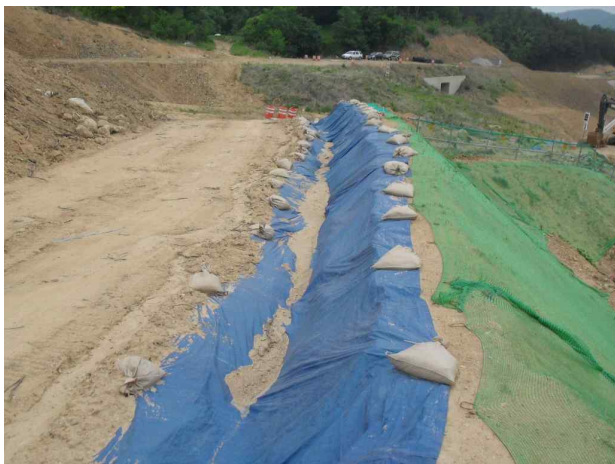
| 점검항목 | 임시 및 가시시설물 설치상태 | |
|---|---|---|
| | 터파기 주변 임시배수로 설치상태 | 비탈면 비산먼지 방지망 설치상태 |
