## 제3장 점검대상물의 평가

#### 3.1.1 양지교

### 3.1.2 대상시설물 금회점검 구간(하부공)

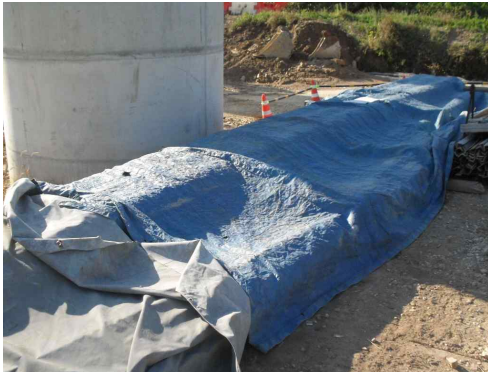
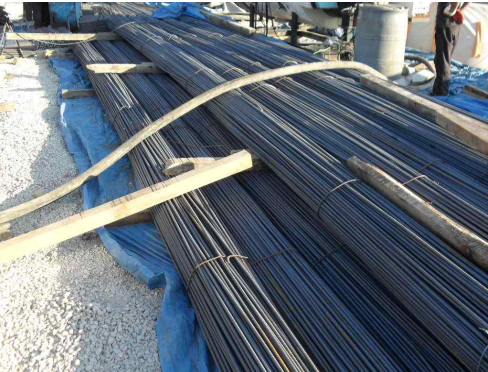
| 현장 내 철근 관리상태 | |

점검일(2014. 10. 10) 현재 양지교 하부 구조물 타설 및 IPC Girder 제작을 위한 철근, 거푸집 등 자재 관리 상태를 조사한 결과, 전반적으로 현장에 보관 중인 철근 다발 및 가공한 철근 하단에는 천막 및 받침목을 설치하였으며, 일부 가공 후 보관 중인 철근 하단에 받침목 설치가 안 된 것은 조치를 하였다. 강관 파이프, 거푸집 등의 자재는 일정한 장소에 정리·정돈하여 관리 하는 등 전반적인 현장 내 자재 관리 및 조치상태는 양호한 것으로 조사되었다.

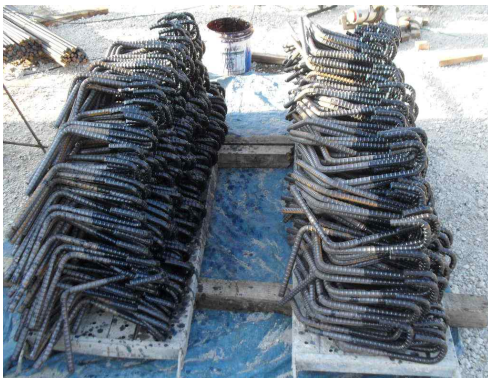
| 현장 내 철근 관리상태 | 현장 자재 관리 상태 |

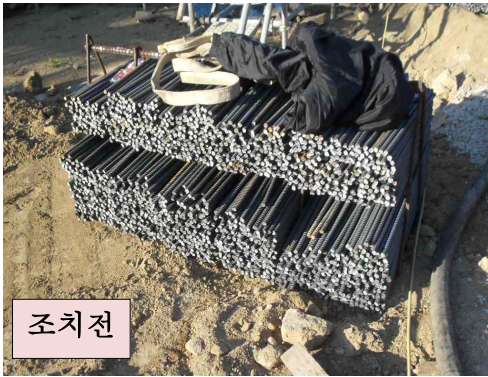
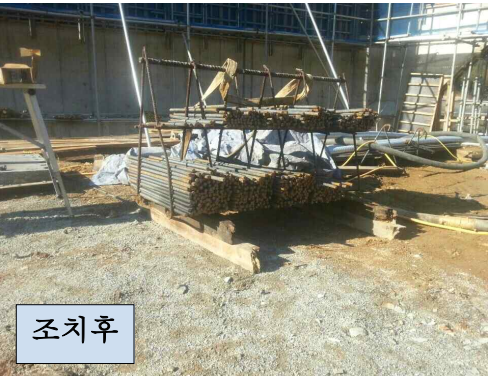
| 가공철근 하단 받침목 미설치 → 조치완료 | |

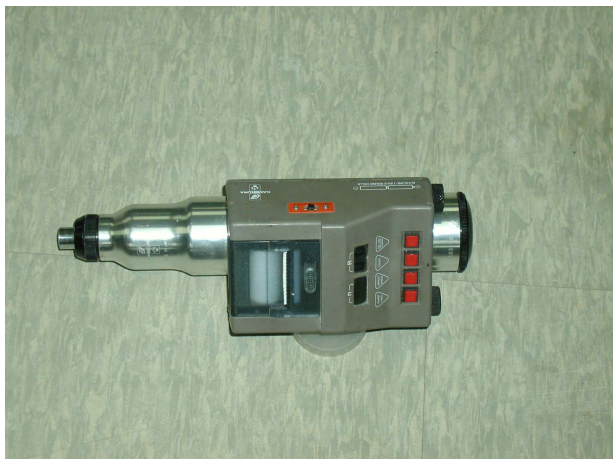
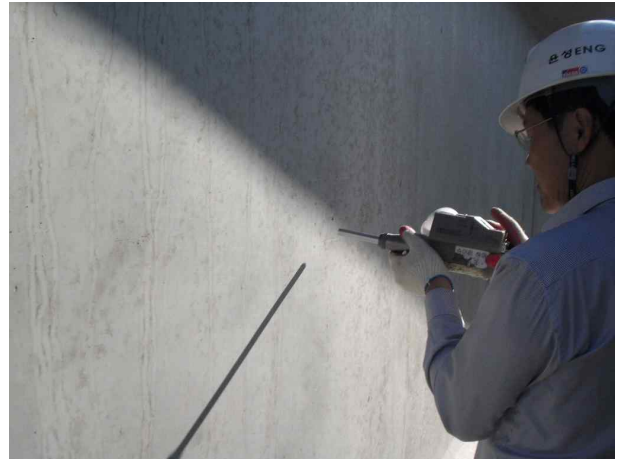
해당 현장의 점검구조물에 대한 콘크리트 표면압축강도 시험은 양지교 기둥부 및 IPC Girder에 실시하였으며, 측정 결과 설계기준강도를 100%이상 상회하는 것으로 측정되었다.

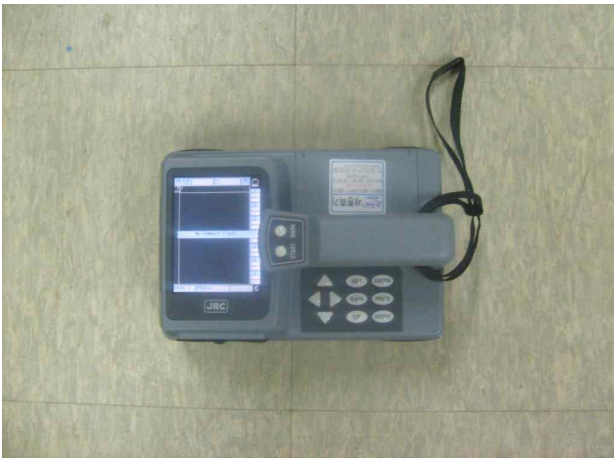
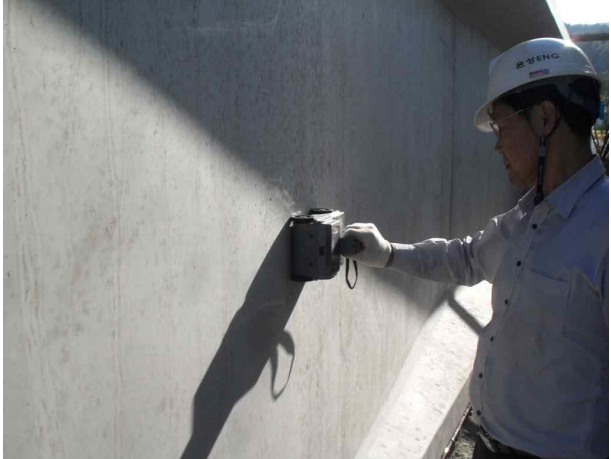
| 철근배근탐사 | |
|---|---|
| RC-Radar | 철근배근탐사 |

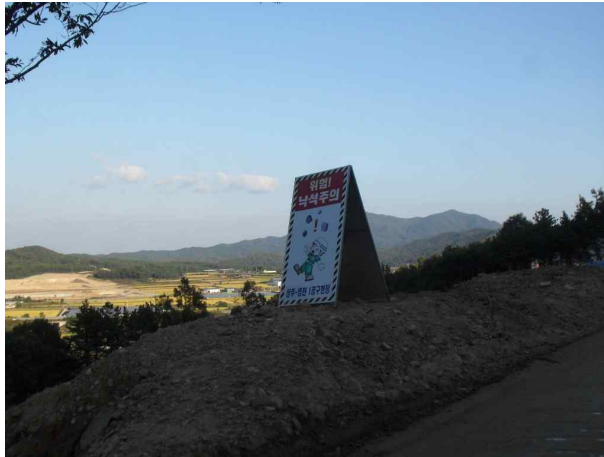
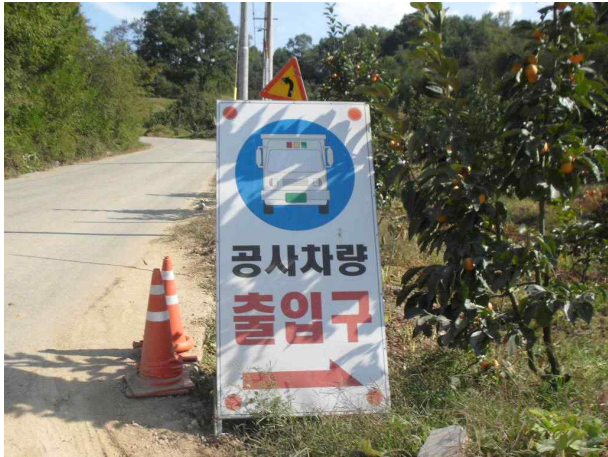
| 점검항목 | 안전 · 환경관리상태 |
|---|---|
| 안전 표지판 설치상태 | |

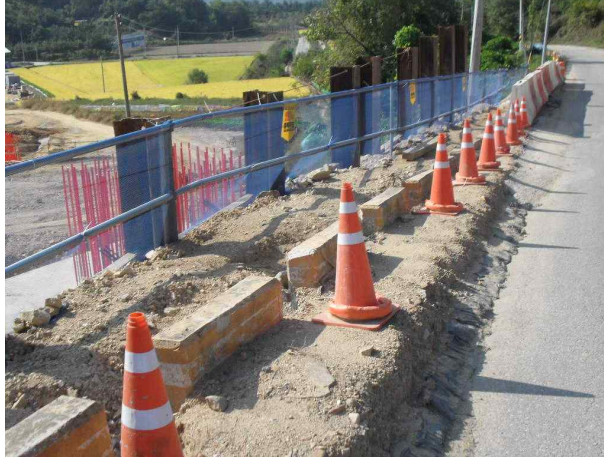
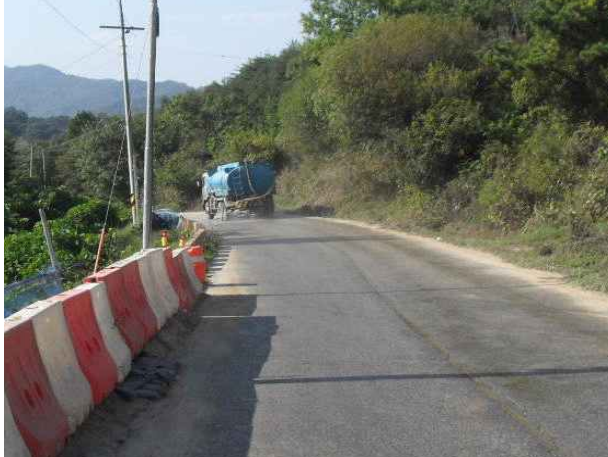
| 점검항목 | 안전 · 환경관리상태 |
|---|---|
| 안전 시설물 설치상태 | 공사구간 인접 도로 살수상태 |

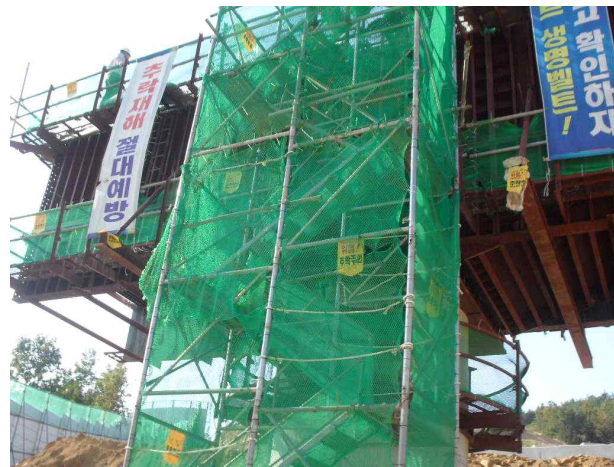
| 점검항목 | 임시 및 가시설물 설치상태 |
|---|---|
| 워킹타워 설치상태 | 워킹타워 기초 콘크리트 보강상태 |

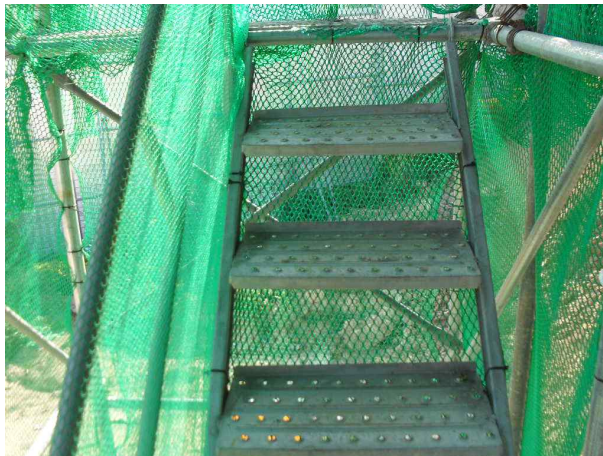
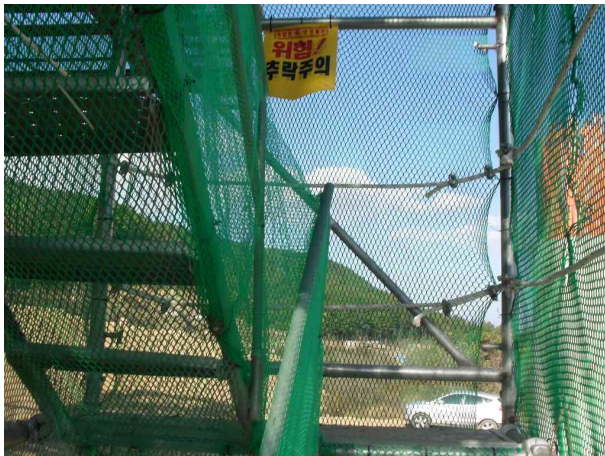
| 점검항목 | 임시 및 가시설물 설치상태 |
|---|---|
| 위킹타워 가설계단 설치상태 | 위킹타워 내부 수직방망 설치상태 |

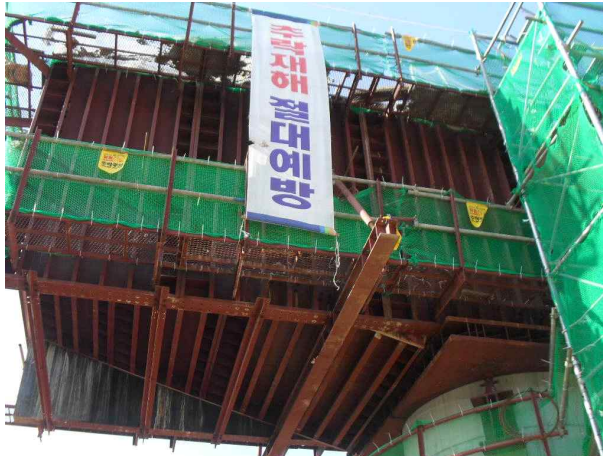
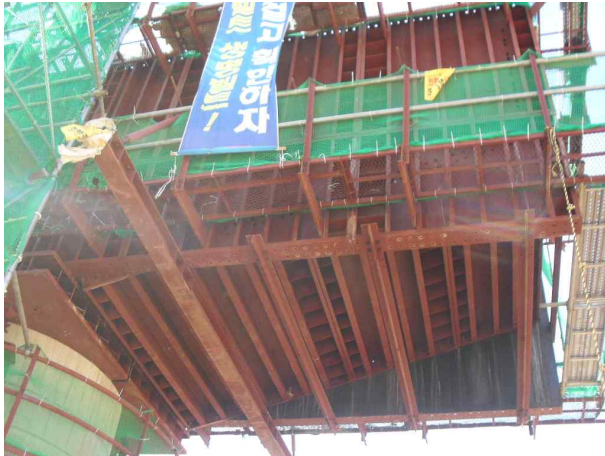
| 점검항목 | 임시 및 가시설물 설치상태 |
|---|---|
| 코핑부 강재 거푸집 설치상태 | |

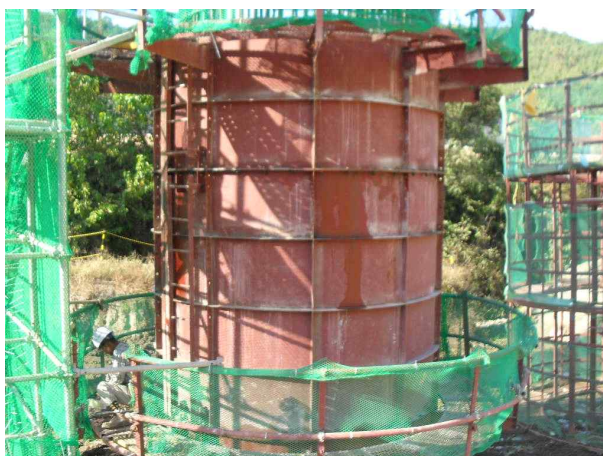
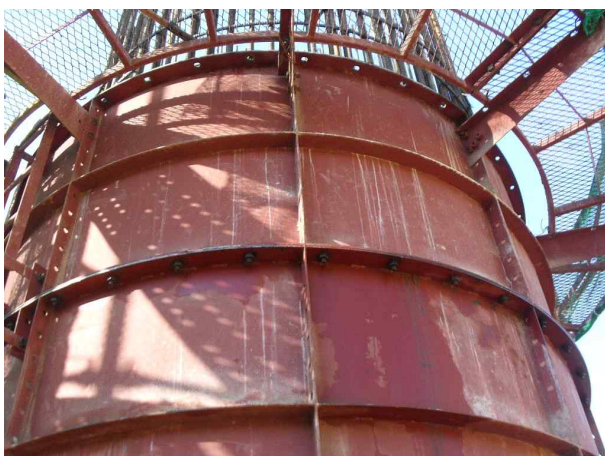
| 점검항목 | 임시 및 가시설물 설치상태 |
|---|---|
| 기둥부 강재 거푸집 설치상태 | |

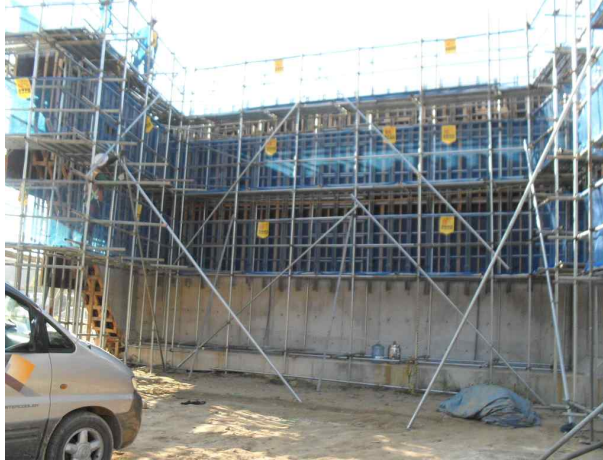
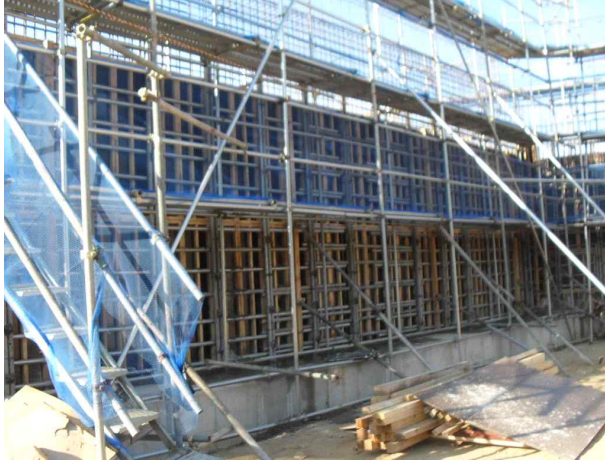
| 점검항목 | 임시 및 가시시설물 설치상태 |
|---|---|
| 강관 비계 설치상태 | |

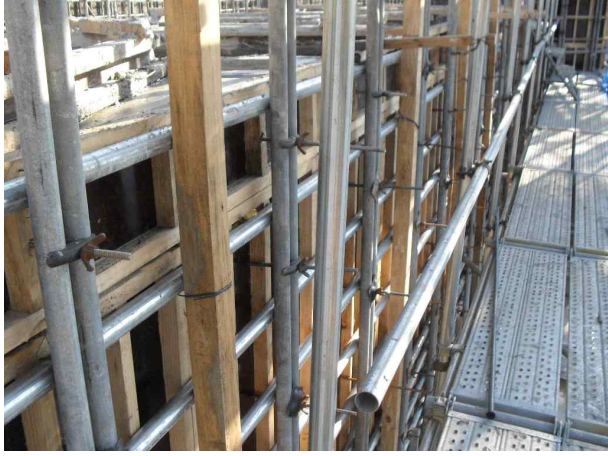
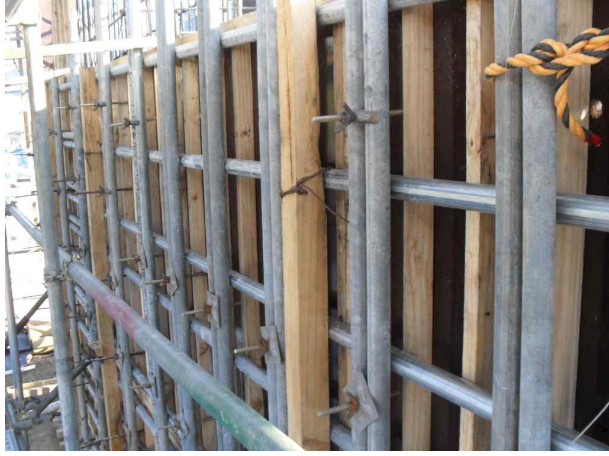
| 점검항목 | 임시 및 가시설물 설치상태 |
|---|---|
| 합판 거푸집 설치상태 | |
