# 제3장 점검대상물의 평가

## 3.1 점검 대상 구조물 개요

### 3.1.1 의상대교

## 3.2 주요부재별 외관조사 결과의 분석

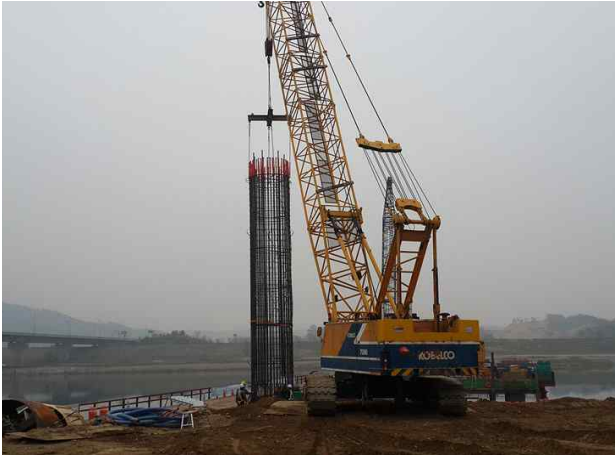
| 의상대교 점검결과 | |
|---|---|
| 침사지 설치상태 | P4 철근망 근입전경(2014.04.13) |

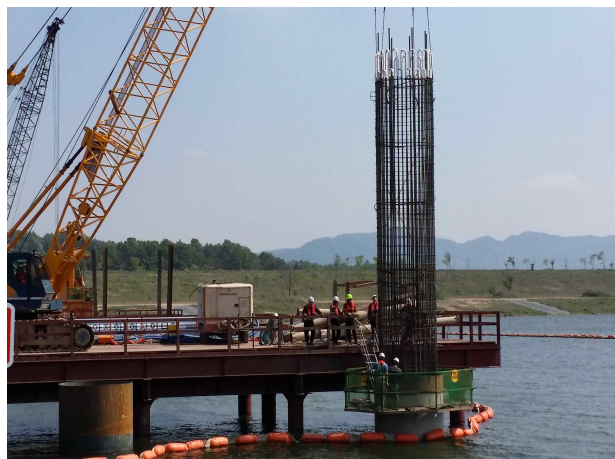
P5 시공상태(2014.05.08)

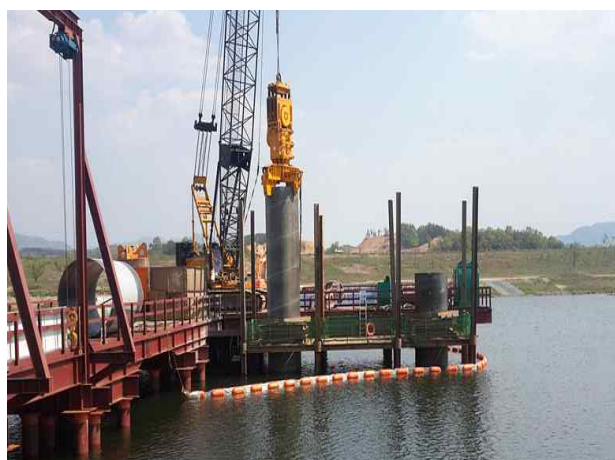
P6 시공상태(2014.05.02)

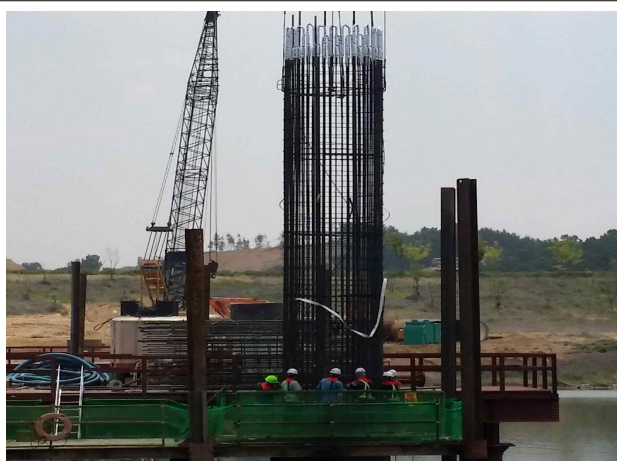
P7 시공상태(2014.05.15)

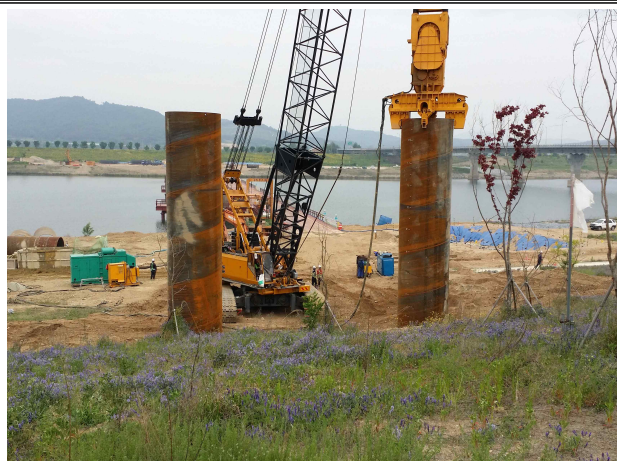
P10 시공상태(2014.05.20)

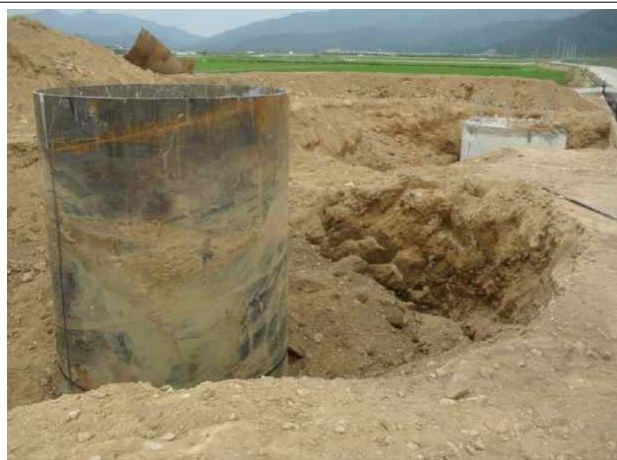
P11 현장타설말뚝 시공상태

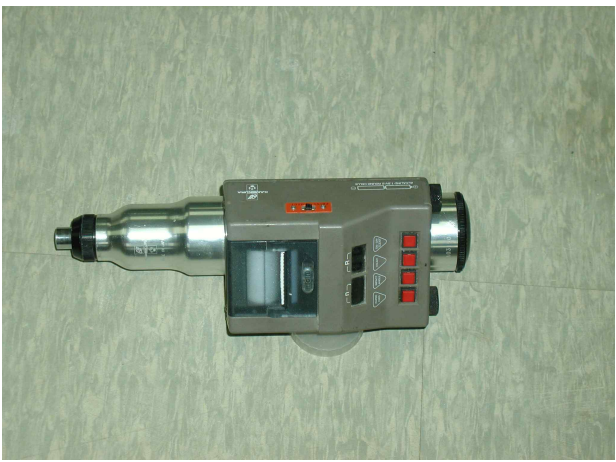
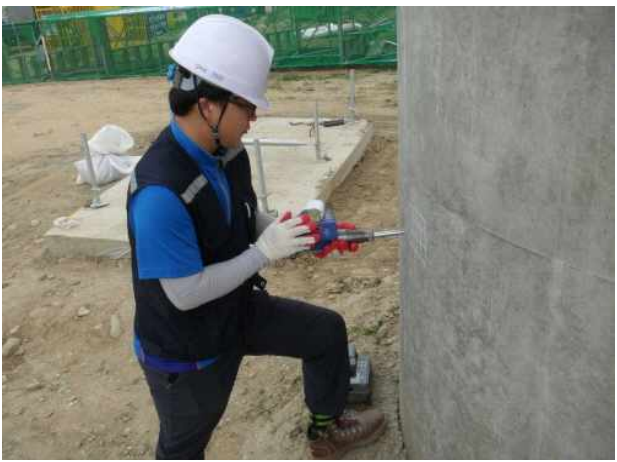
해당 현장의 점검구조물에 대한 콘크리트 표면압축강도 시험은 의상대교 기둥부에 실시하였으며, 측정 결과 설계기준강도(27MPa)를 100%이상 상회하는 것으로 측정되었다.

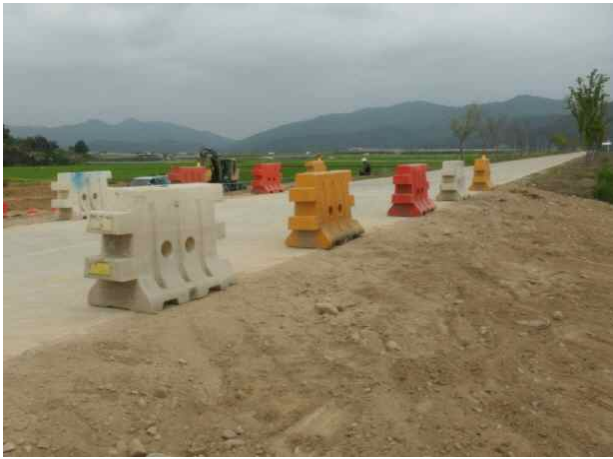
| 점검항목 | 안전·환경관리상태 |
|---|---|
| 현장 인접도로 안전 시설물 설치상태 | 안전 시설물 설치상태 |

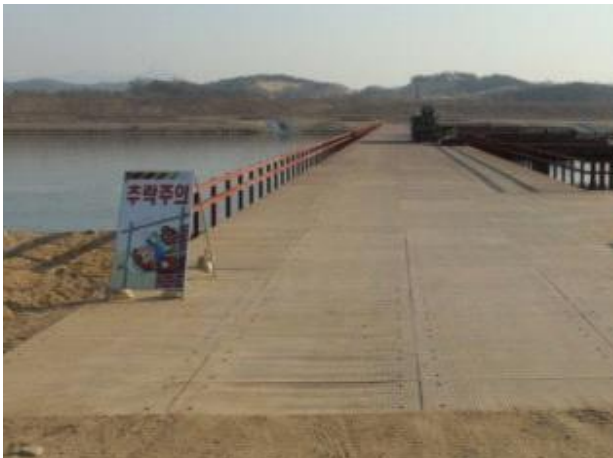
| 점검항목 | 안전·환경관리상태 |
|---|---|
| 안전 표지판 설치상태 | 위험물 저장소 설치상태 |

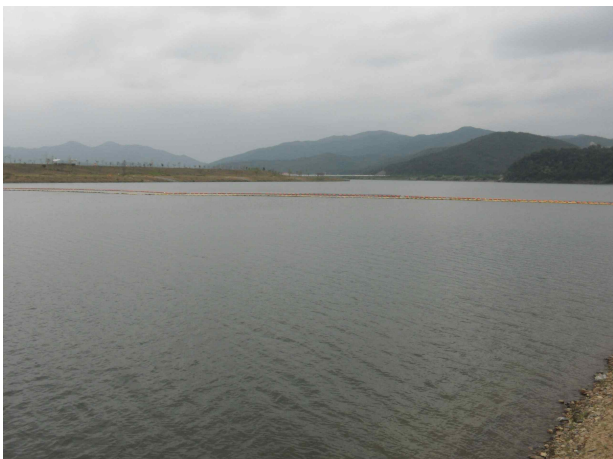
| 점검항목 | 안전·환경관리상태 |
|---|---|
| 하류측 이중 오타수방지망 설치현황 | 세륜시설 운영 |

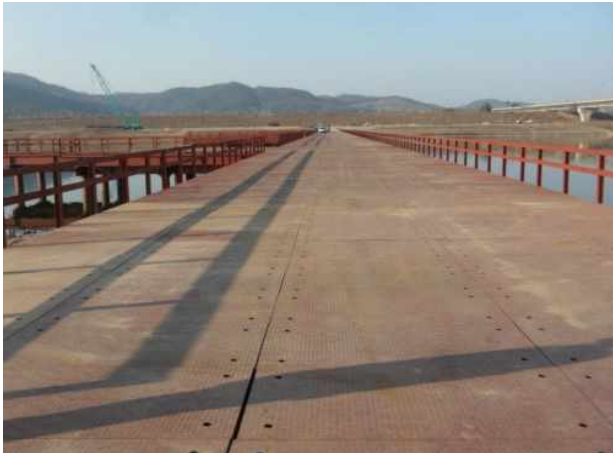
- 의상대교 시공을 위한 가설교량(DB-24)은 상부가설장비의 중량을 고려하여 설계. 시공된 상태이다.
- 가설교량 상면 외관조사결과 복공판의 변형, 좌굴, 파손, 조립단차 등이 없는 양호한 상태이다.
- 가설교량 기둥부 및 거더는 변형, 좌굴, 도장박락, 부식 등이 없는 상태이며 거더의 현장이음 구간은 볼트 및 너트의 탈락, 누락, 부식, 나사산 부족 등의 시공결함이 없는 양호한 상태인 것으로 조사되었다.
- 점검 시 조사된 축도 복공판 단차 및 난간 모서리 부분 등은 점검 후 즉시 조치한 것으로 확인되었다.

| 점검항목 | 임시 및 가시설물 설치상태 |
|---|---|
| 가설교량 상부 전경 | 가설교량 하면 거더 현장이음 현황 |

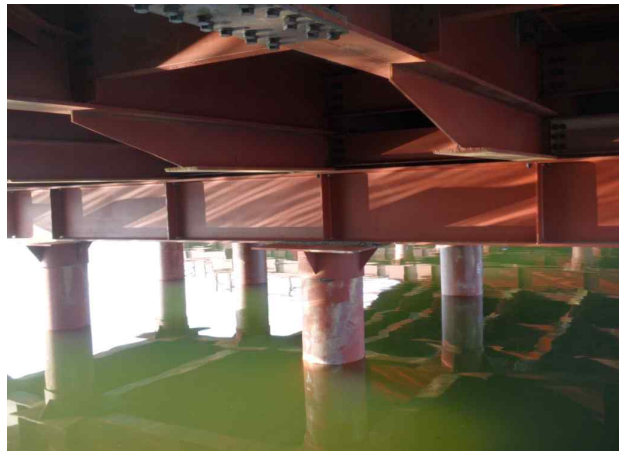
| 점검항목 | 임시 및 가시설물 설치상태 |
|---|---|
| 가설교량 하면 거더 현장이음 현황 | 가설교량 기둥부 시공 전경 |
