**상주~영천 고속도로 민간투자사업 제7공구**

# **종 합 보 고 서**

**2017. 06**

■ 과 업 명 : 상주~영천간 고속도로 민간투자사업 제7공구 초기점검

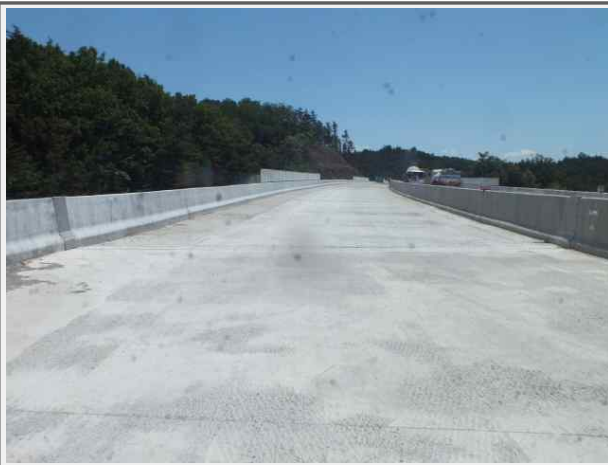
화남교(상주) 상부

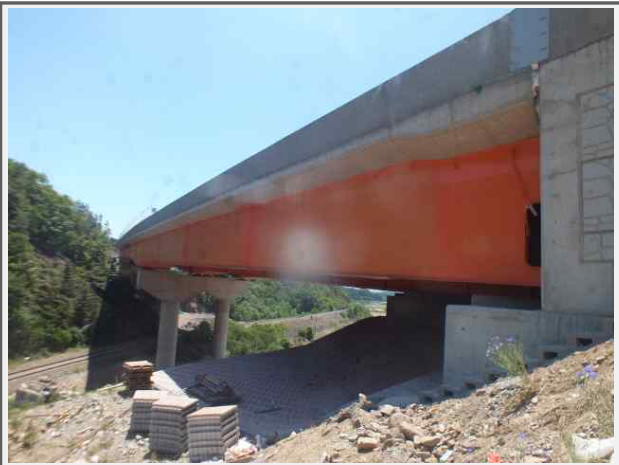
화남교(상주) 측면

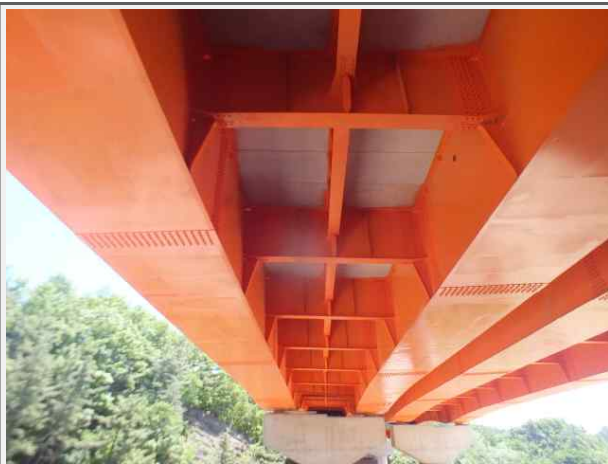
화남교(상주) 하부

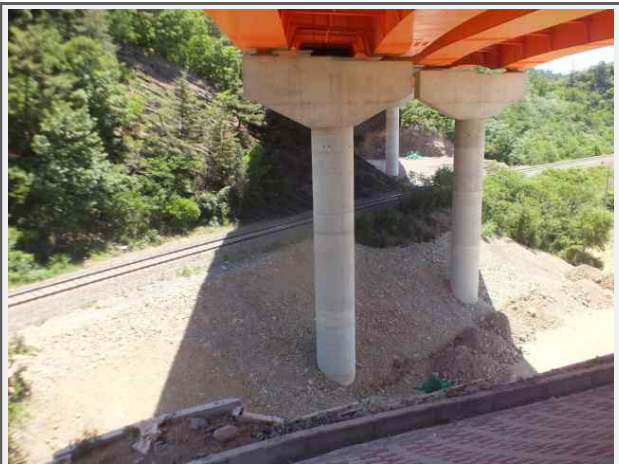
화남교(상주) 교각

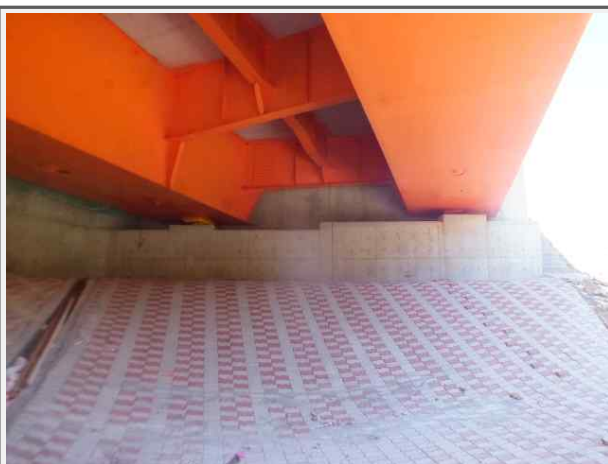
화남교(상주) 교대

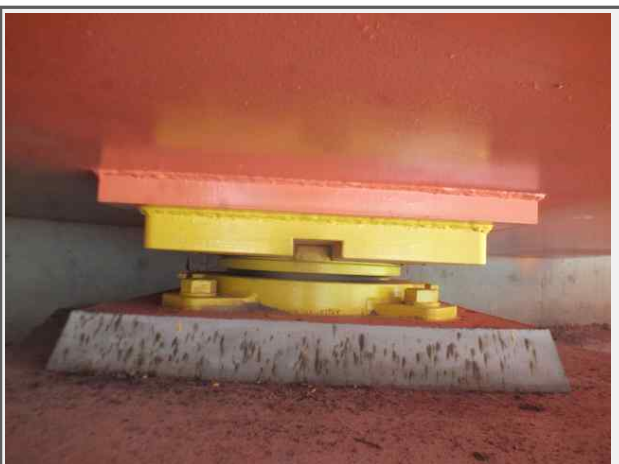
화남교(상주) 교량반침

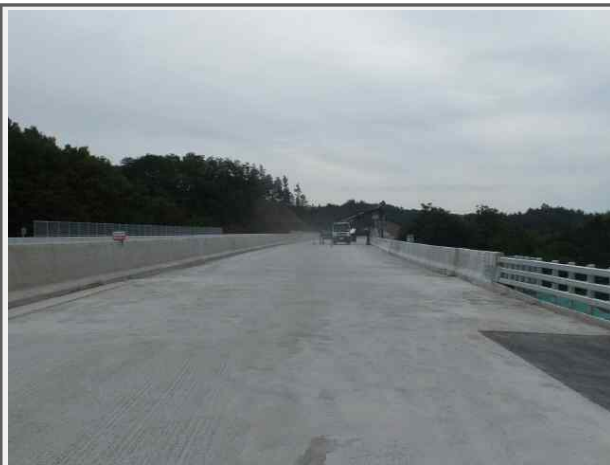
화남교(영천) 상부

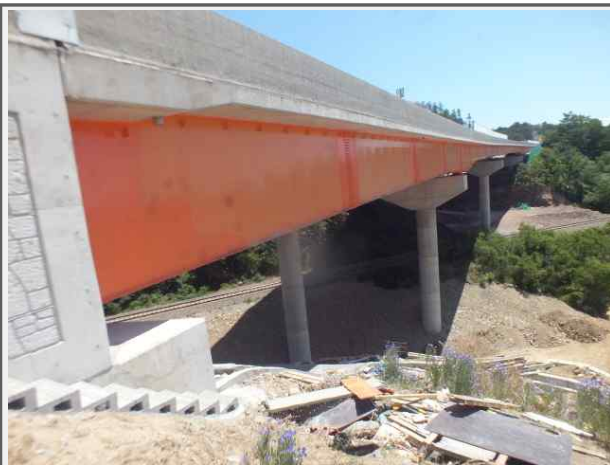
화남교(영천) 측면

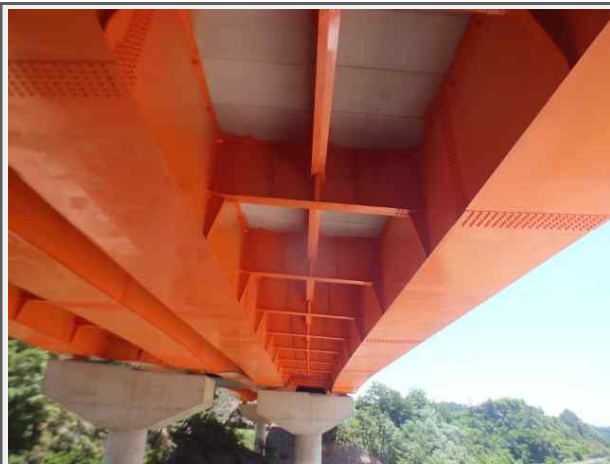
화남교(영천) 하부

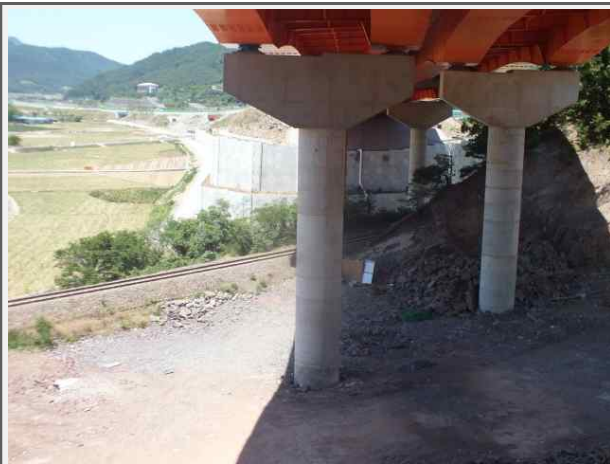
화남교(영천) 교각

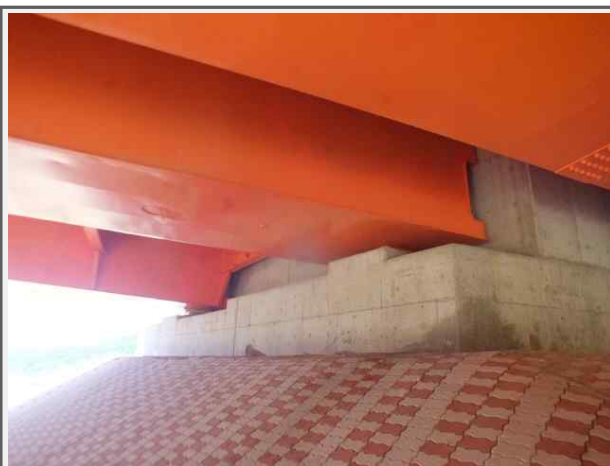
화남교(영천) 교대

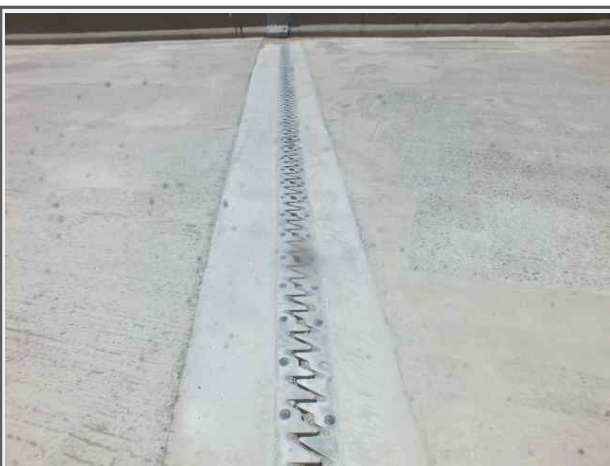
화남교(영천) 신축이음
