서울 ~ 문 산 고 속 도 로 민 간 투 자 사 업

# 사 면 보 고 서

# 꺽기비탈면 현황도 작성 보고서

능산1교 전 (좌안) (STA.28+710~28+880)

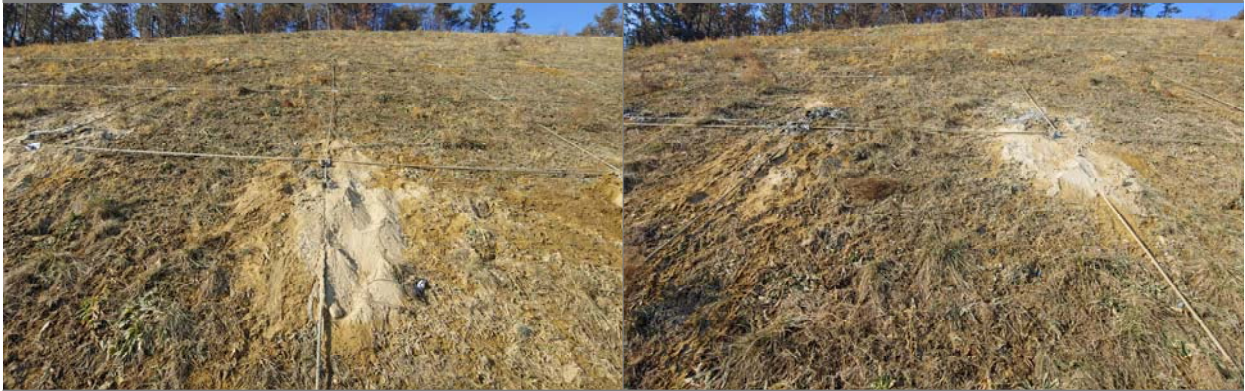
- 본 영역은 Rock Bolt 보강구간이다.

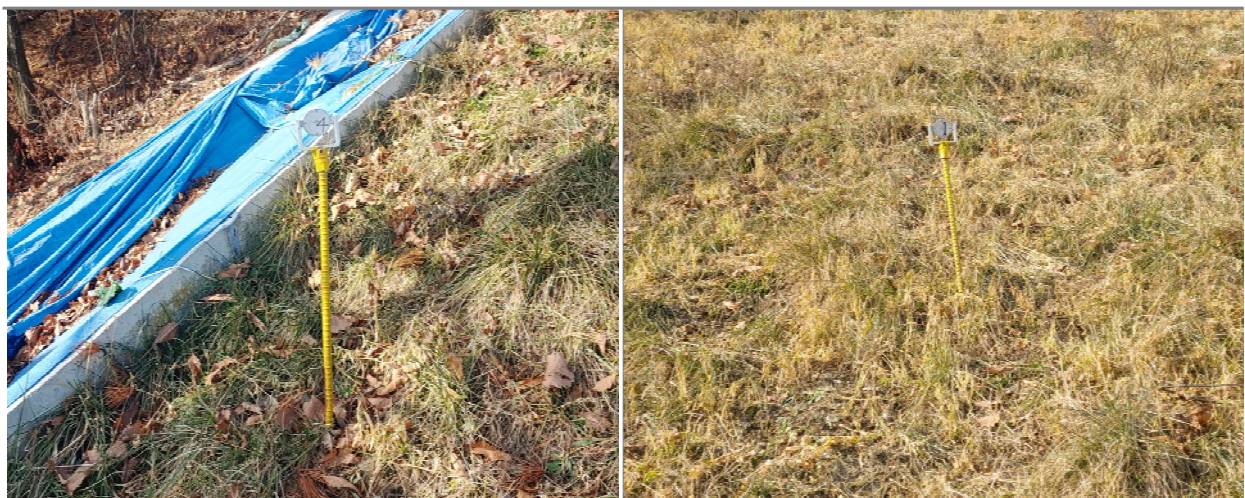
- 본 비탈면의 경우 여러차례 붕괴가 발생하여 비탈면 내 지중경사계가 설치되어 있으며, 붕괴구간을 중심 좌측으로 6개의 지중경사계가 설치되어 있다.

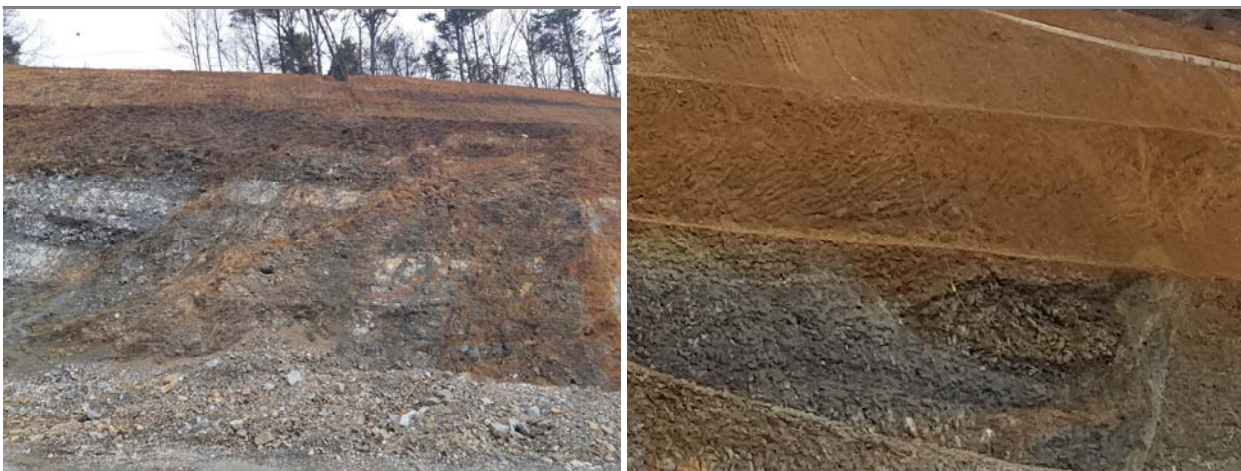
(a) 단층구간

(b) 토사암반경계

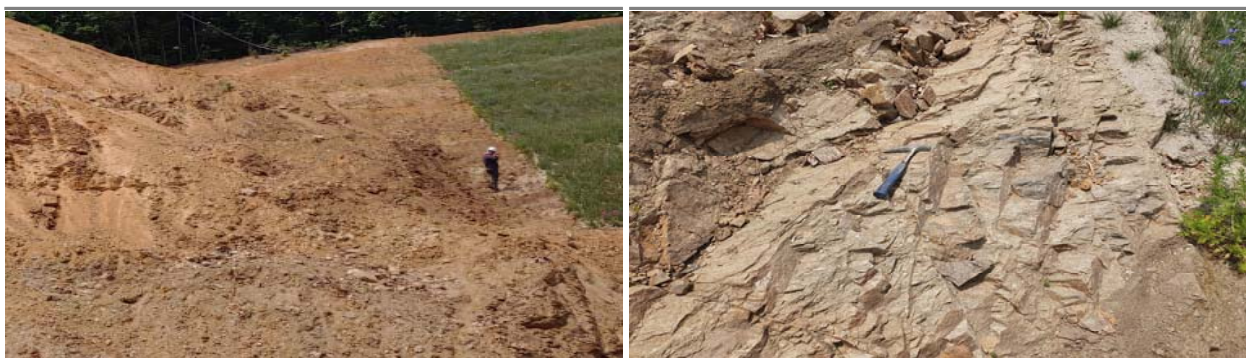
(a) 리핑 토사 경계

(b) 암반 절리 현황
