# 제3장 금남IC Ramp-A교(상)

본 과업 대상 시설물인 금남IC Ramp-A교(상)는 국도46호선 상에 위치한 총 연장 L=120.0m, 폭 B=14.4~17.8m의 도로교량으로 행정구역상 경기도 남양주시 화도읍에 위치하며, 2005년 12월 20일에 준공되어 약 18년간 공용중인 구조물이다.

관련 자료 분석 결과, 금남IC Ramp-A교(상)는 과업수행일 현재 시설물의 안전을 저해하는 중대결함이 없는 상태로, 시설물안전법의 규정에 따라 주기적인 유지관리를 시행하고 있으며, 금회 정밀안전점검은 전차 점검에서 발견된 손상의 진전확인 및 신규 발생 손상을 조사하고 외관조사망도에 기록하여 향후 점검, 진단, 교량의 보수·보강 및 유지관리에 활용할 수 있도록 실시하였다.

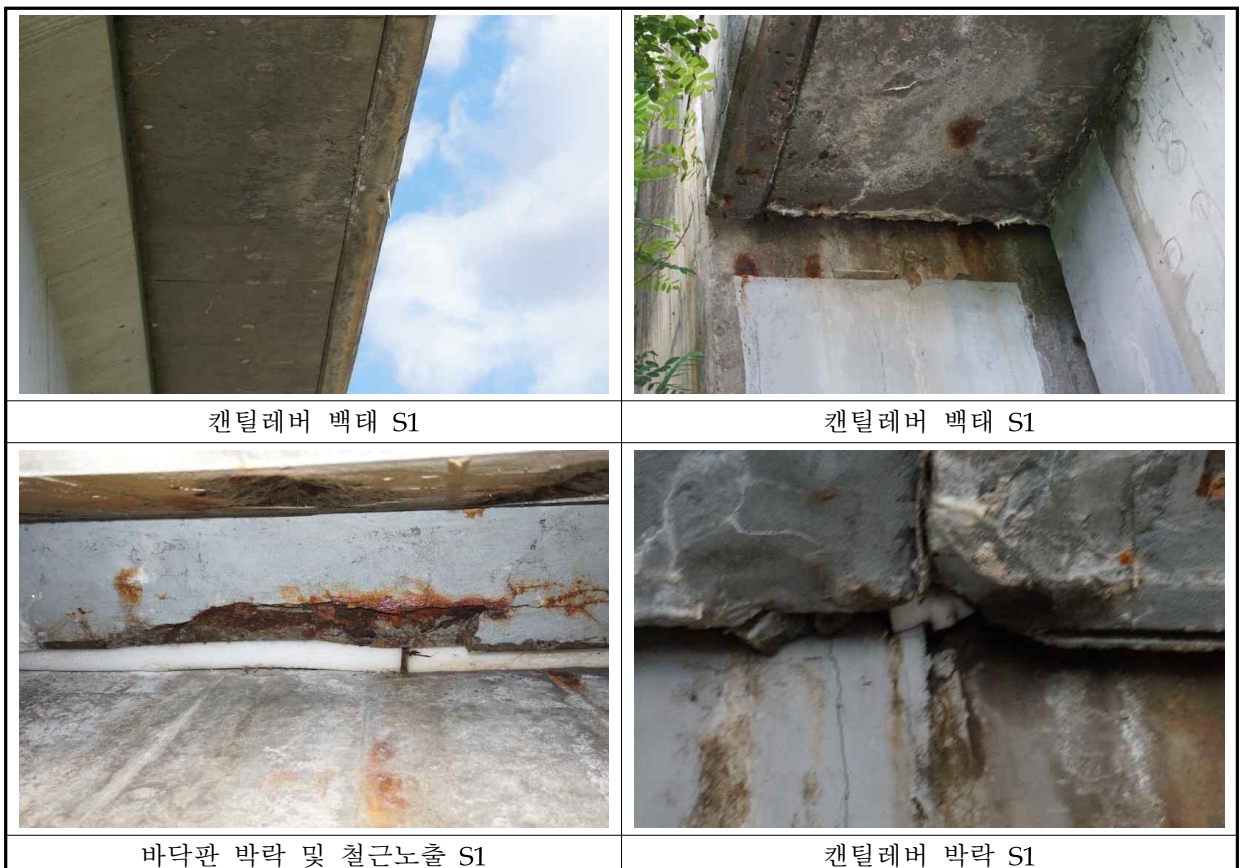
외관조사 결과 균열(0.3mm미만), 망상균열/백태, 백태, 박리, 박락, 박락 및 철근노출, 열화, 중 조인트 누수가 조사되었다.

- 금남IC Ramp-A 바닥판에 발생한 손상 대부분은 방수층 파손에 의해 교면수가 유입되며 발생한 손상으로, 수분접촉과 반복적인 동결융해가 원인으로 판단되며, 국부적인 균열(0.3mm미만), 망상균열/백태, 콘크리트 열화가 조사되었다.
- 박리 및 박락의 경우 신축이음 하부 단부 측에 발생한 손상들로 신축이음 누수에 의한 수분접촉과 반복적인 신축거동이 주요원인이며, 일부 손상의 경우 박락에 의한 피복 부족으로 철근노출이 동반된 것으로 조사되었다.
- 누수흔적의 경우 중 조인트에 발생한 손상으로 교면포장과 중앙분리대 이음부 사이로 유입된 교면수가 원인으로 추정되며, 물끓기 흠(Noth)에 의한 우수차단으로 손상의 범위가 경미하고 바닥판에 미치는 영향은 없는 것으로 판단된다.
- 금회 조사된 손상들의 경우 결함발생 주요원인에 대한 보수가 이루어진 상태로 조사되었으나, 철근노출의 경우 대기 중 탄산접촉 등에 의한 부식우려가 있으므로 단면보수(방청)가 필요한 것으로 판단되며, 보수 시 인접주변에 발생한 박리, 박락에 대한 병행보수를 권장한다.

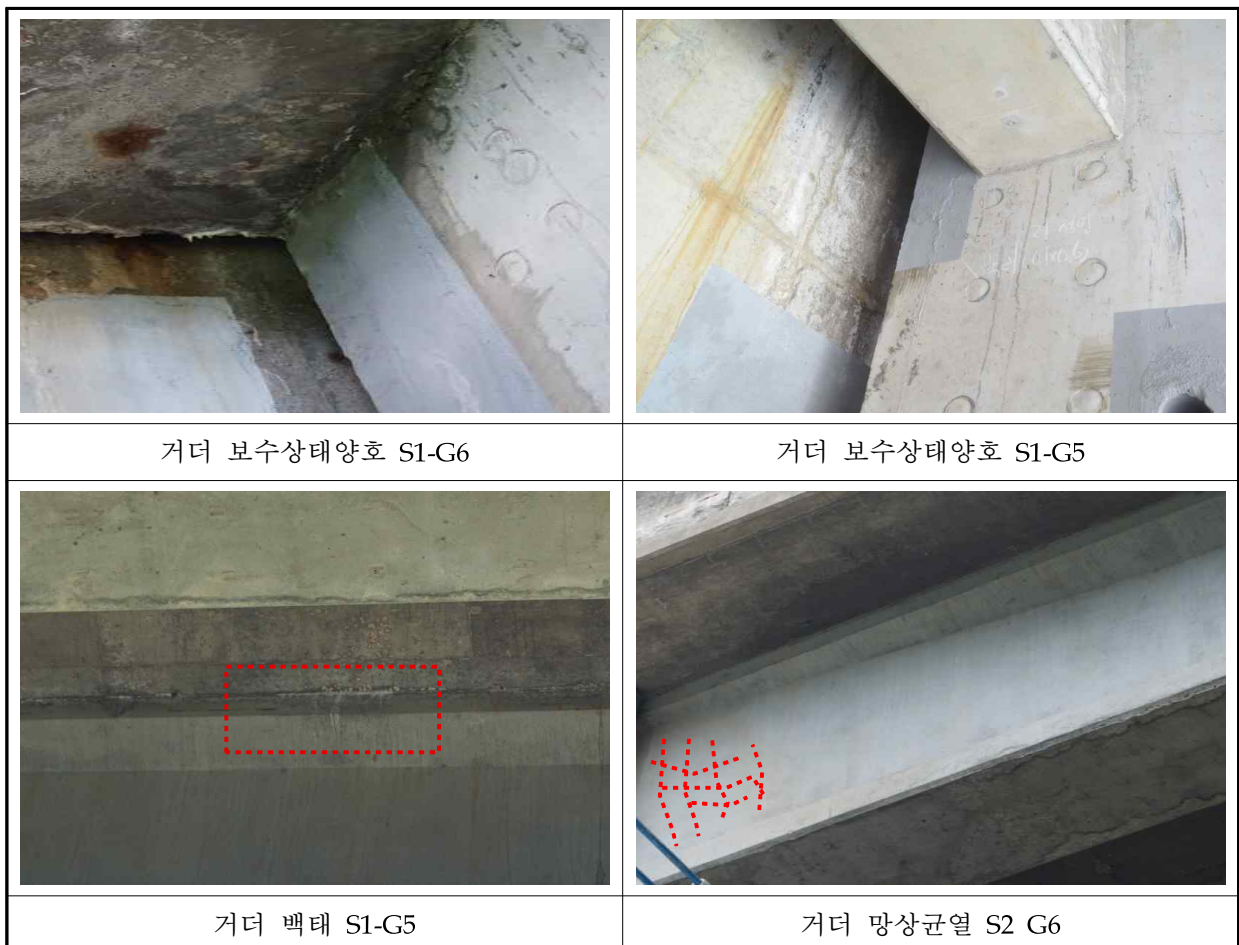
외관조사 결과 거더 망상균열, 백태, 박리, 박락, 파손이 조사되었다.

- 망상균열의 경우 건조과정에서 발생한 균열 폭  $C_w=0.1\text{mm}$ 미만의 미세균열로 점검오류에 의한 손상으로 판단되며, 현장조사결과와 수집된 자료를 검토한 결과 최초조사 이후 10년 이상 손상의 진전이 없으며, 매회 점검자에 따른 손상감소가 이루어진 것으로 확인되어 지속적인 추적관리는 필요치 않아 금회 조사대상에서 제외하였다.
- 백태의 경우 바닥판에 발생된 손상일부가 접촉되며 조사된 손상으로 확인되어 금회 정밀안전점검에서 바닥판으로 손상을 이동시켜 상태평가에 적용하였다.
- 거더의 경우 보수 “국도36호선 금남IC R-A(하) 등 시설물보수공사\_2022.06”의 실시로 특별한 결함발생은 없는 양호한 상태로 조사되었다.

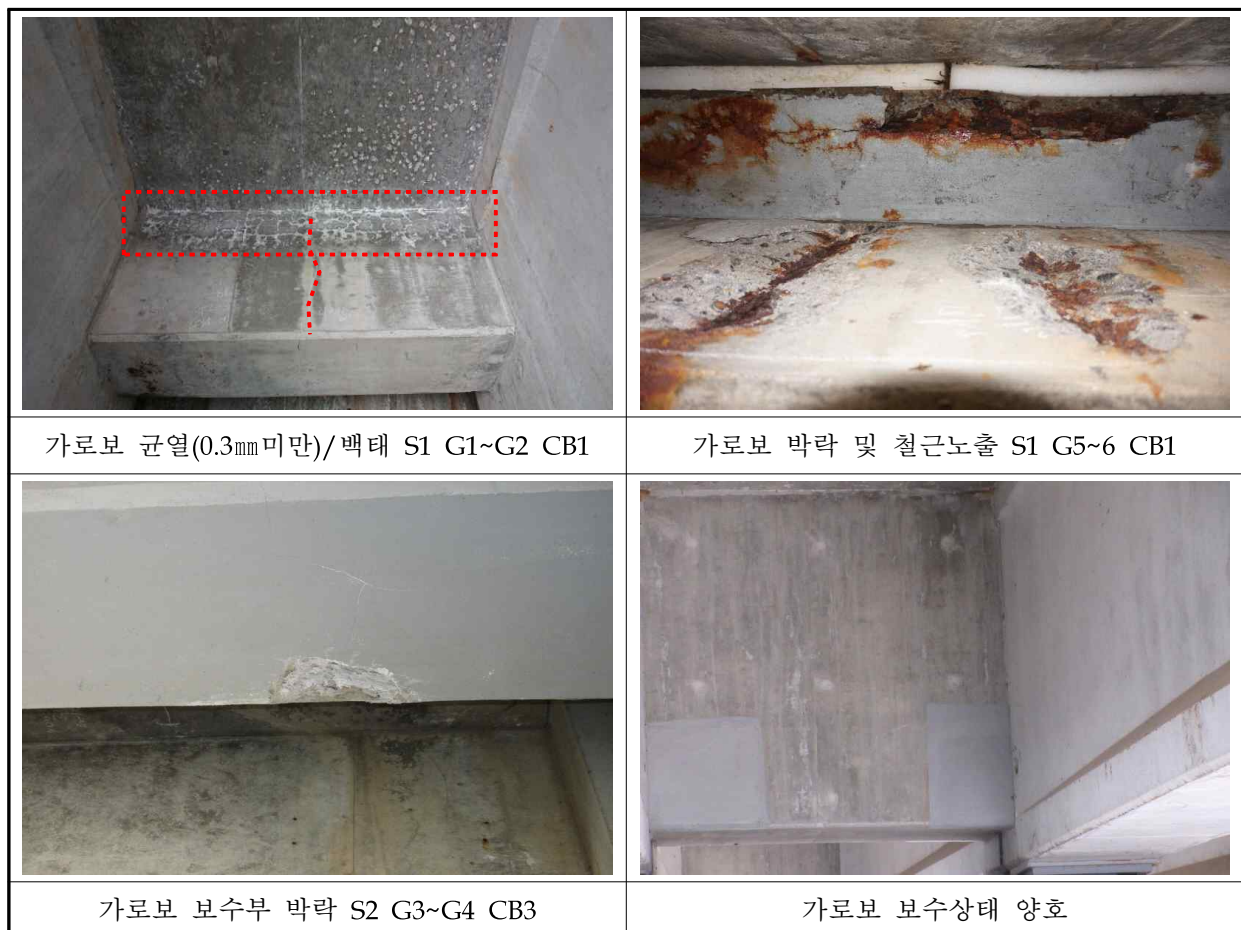
외관조사 결과 균열(0.3mm미만), 백태, 박락 및 철근노출이 조사되었고 일부 손상에 대한 보수가 확인되었다.

- 균열(0.3mm미만)의 경우 현장타설 이후 건조수축 및 온도변화에 따른 손상이며, S1 C1측 가로보 전체에 교면포장과 신축이음을 통한 유입수로 백태가 조사되었다.
- 박락의 경우 보수부에 발생한 손상으로 신축이음 S2 하부누수에 의한 수분접촉과 온도 변화에 따른 동결에 따른 손상으로 판단되며, 동일한 원인으로 S1 C1에 박락에 의한 피복부족으로 박락 및 철근노출이 조사되었다.
- 가로보에 발생한 손상의 경우 A1과 P2 신축이음 하부 측에 발생한 손상으로 보수에 있어 고소차량 등의 제약이 없으므로 손상진전 방지 및 내구성회복을 위한 보수가 적합할 것으로 판단되며 신축이음 물받이 설치를 통한 손상원인 제거 이후 보수실시가 권장된다.

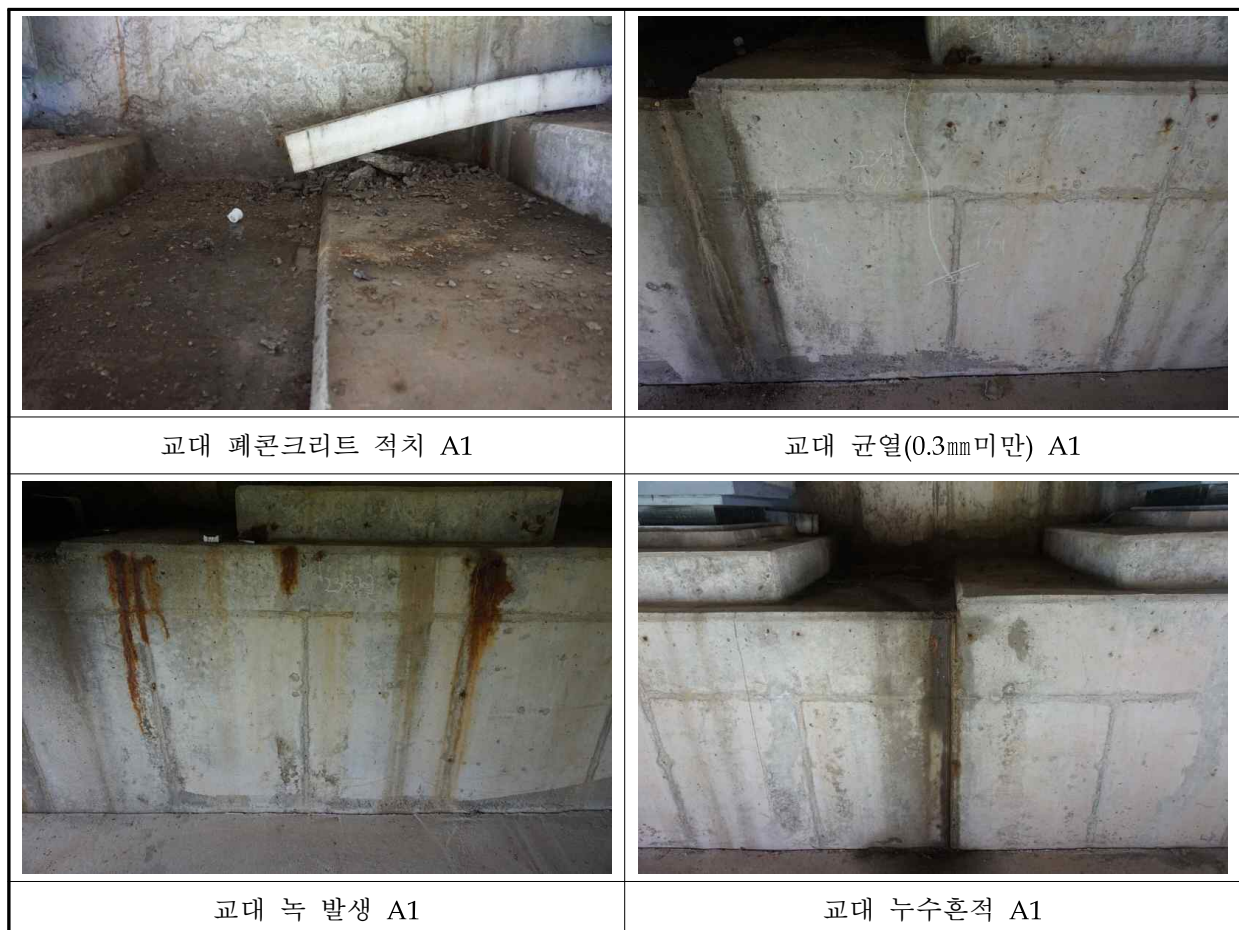
외관조사 결과 균열(0.3mm미만), 균열(0.3mm이상), 백태, 누수흔적, 박리, 박락, 녹발생, 폐 콘크리트 적치, 박락 및 철근노출 등의 손상이 조사되었다.

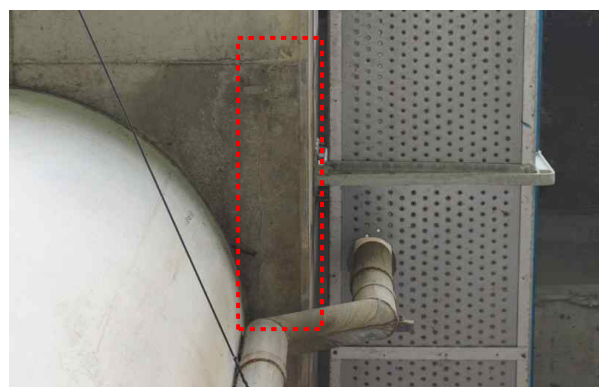
교각 코핑부 박리 P2

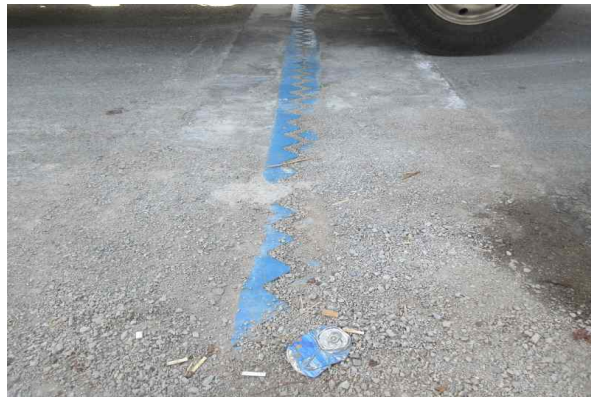
후타재 박리 Exp.Joint-A1

- 신축이음 누수의 경우 2022. 06에 교체가 이루어진 것으로 확인되었으며, 교체시기를 고려한 결과 시공미흡에 의한 누수로 판단된다. 공용 중 손상증진 우려가 있으므로 하자보수가 필요한 것으로 판단된다.
- 유간토사퇴적의 경우 방호벽 하단부 박락에 의한 시멘트 및 골재유출에 의한 손상으로 신축거동 확보를 위한 청소가 필요하며 방호벽 보수를 통한 퇴적물 유출차단이 필요한 것으로 판단된다.
- 후타재 박리의 경우 2022. 06에 교체가 이루어진 것으로 확인되었으며, 교체시기를 고려한 결과 시공미흡에 의한 품질저하로 판단된다. 공용 중 손상증진 우려가 있으므로 하자보수가 필요한 것으로 판단된다.
- 차수판 볼트탈락의 경우 공용 중 차량통행 시 발생하는 진동에 의한 손상으로 구조물에 미치는 영향은 없는 손상이나 공용 중 추가적인 볼트탈락 등에 의한 차수판 탈락 시 통행중인 차량과의 충돌우려가 있으므로 볼트 재설치가 필요하며, 보수 이후 볼트체결 상태에 대한 확인이 필요한 것으로 판단된다.

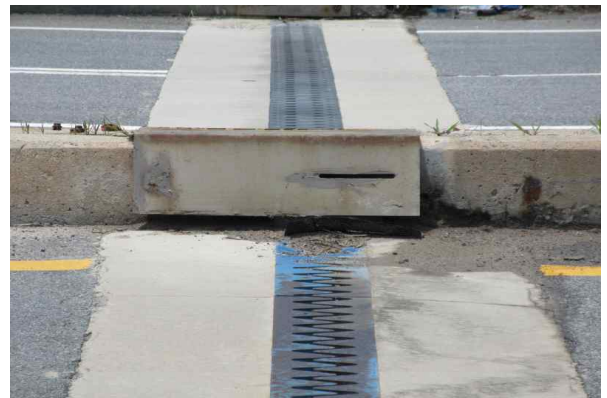
차수판 볼트탈락 Exp.Joint-P2

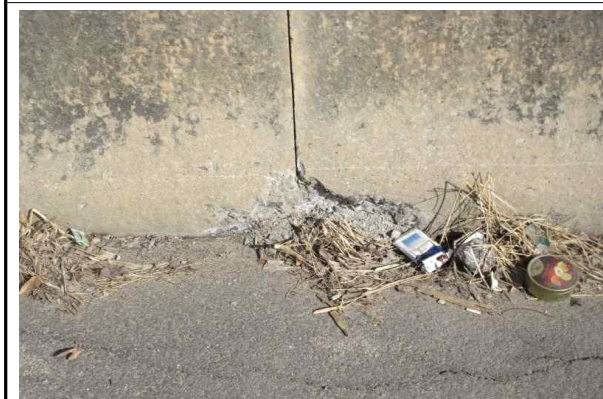
방호벽 박락 S3

- 교면포장과 방호벽 이음부 사이로 교면수가 유입되어 망상균열, 백태, 박리, 박락 등의 손상이 발생하였으며, 방호벽 하단에 발생한 박락부에 지속적인 우수가 유입되며 골재, 모래 등의 재료가 유실된 상태로 조사되었다.
- 유실된 재료에 의한 배수구 막힘, 신축이음 유간 토사퇴적 등의 2차 손상이 발생하였으며, 내구성 저하에 의한 기능발휘가 어려운 상태로 판단되어 보수를 통한 내구성 회복이 필요한 것으로 판단된다.
- 손상별 부분보수는 보수의 효과를 보기 어렵다 판단되어, 방호벽 전체에 대한 일괄적 보수와 갓길차로 측 부분재포장(시트방수)이 필요한 것으로 판단된다.

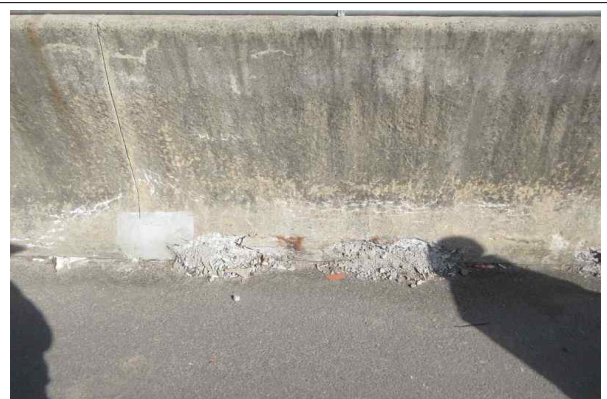
방호벽 박락 S4

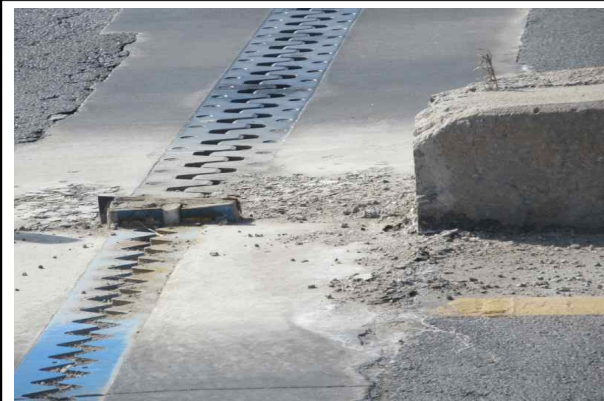
| <p>중앙분리대 상행 박막 S1</p> | <p>중앙분리대 하행 박막 S1</p> |

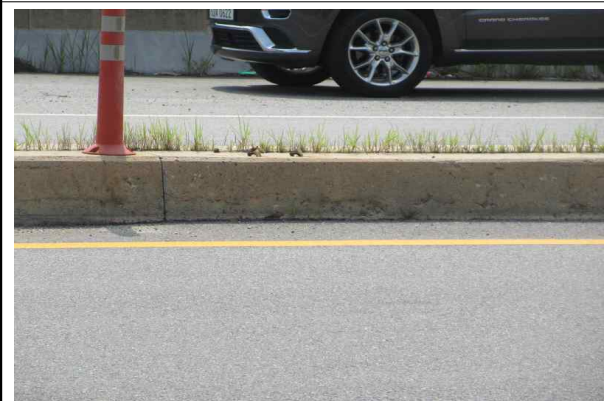
| <p>중앙분리대 하행 긱힘 S1</p> | <p>중앙분리대 차선 규제봉 탈락 S2~3</p> |

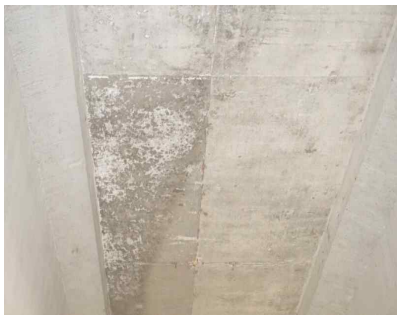
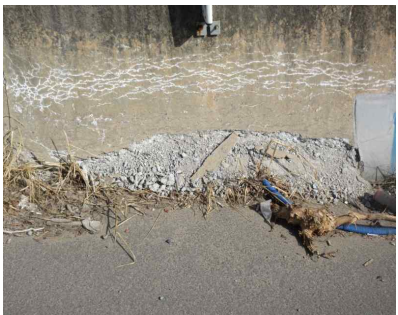
| 중점 점검내용 및 유지관리 사항_교면포장, 방호벽, 바닥판 | | |
|---|---|---|
| <ul style="list-style-type: none"> <li>◦ 교면포장 및 방호벽 이음부 사이 교면수가 유입되며 바닥판 하면에 백태가 발생</li> <li>◦ 교면수 유입에 의한 방호벽 박락 발생</li> <li>◦ 교면포장 방수층 파손 우려</li> <li>◦ 교면수 차단을 위한 <b>재포장</b>이 실시되어야 하며, 보수이후 지속적인 점검을 통한 확인필요</li> </ul> | | |
| 바닥판 백태 | 방호벽 박락 | 방호벽 박락 |
