# 금남IC 2교 시설물 전경(1)

# 손상현황(1)

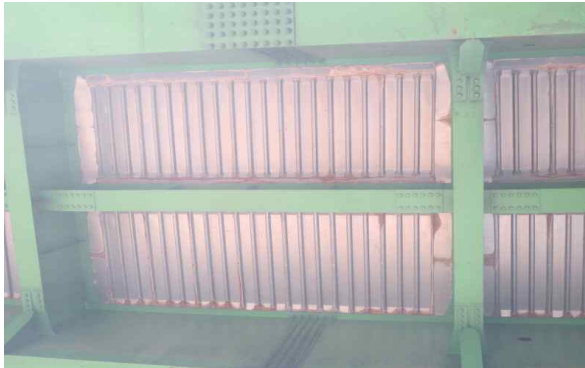
| Deck Plate부식(S1) | Deck Plate부식(S1) |

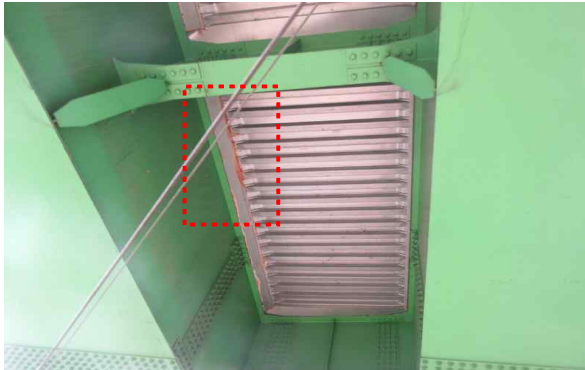
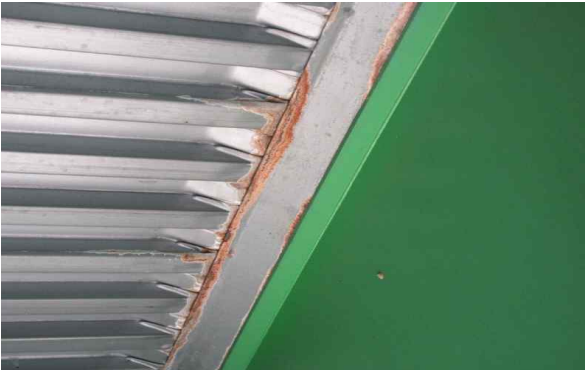
| Deck Plate부식 S2 | Deck Plate부식 S2 |

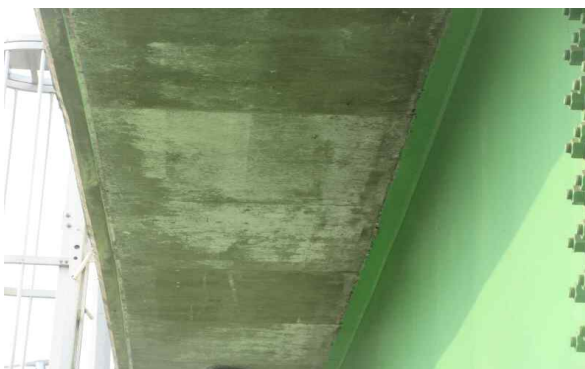
| 캔틸레버 백태 S2 | 바닥판 균열부 백태 S2 |

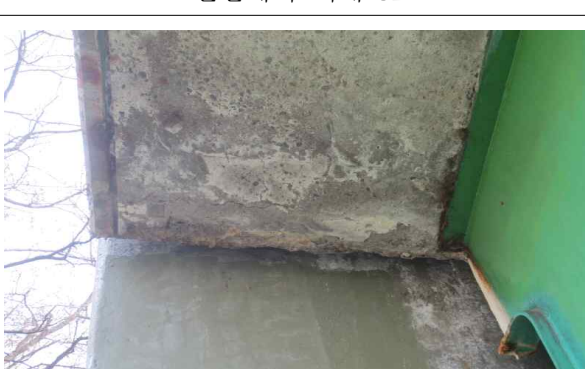
| 바닥판 박리 S3 | 바닥판 파손 S3 |

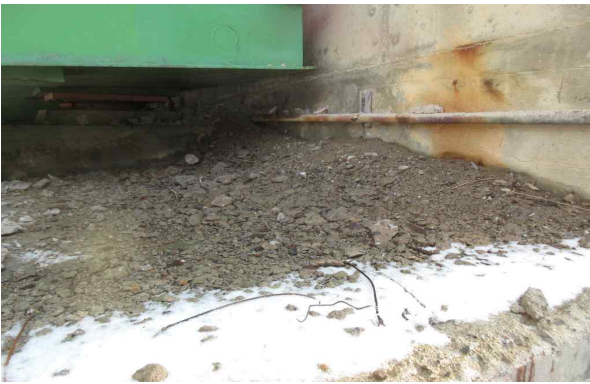
| 교대 폐콘크리트 적치 A1 | 교대 누수흔적 A1 |

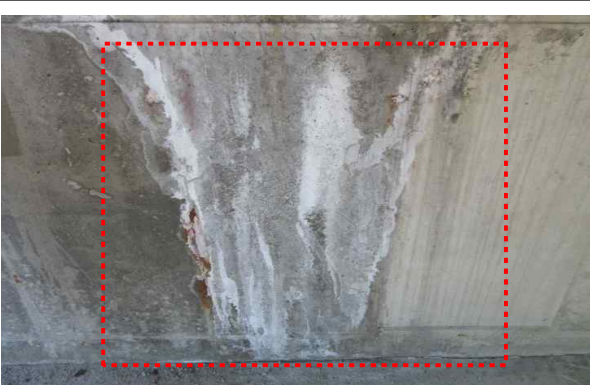
| 교대 박리 A2 | 교대 백태 A2 |

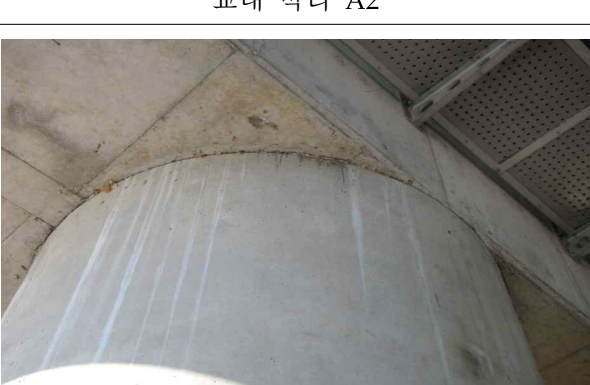
| 교각 망상균열 P2 | 교각 균열(0.3mm 미만) P2 |

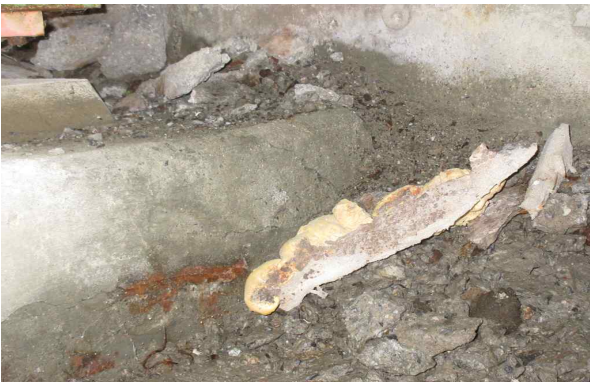
| 받침콘크리트 파손 A1-SH1 | 재료분리 A2-SH1 |

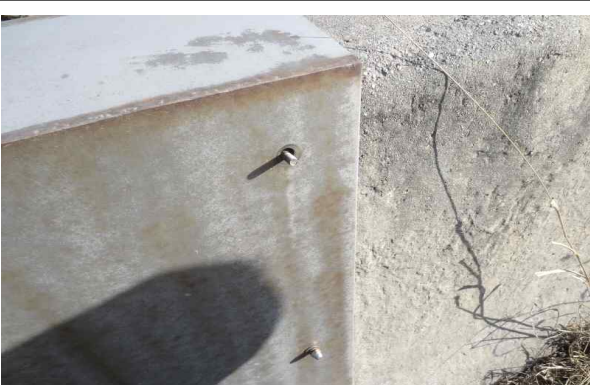
| 차수판 볼트탈락 Exp.Joint-A2 | 유간 토사퇴적 Exp.Joint-A2 |

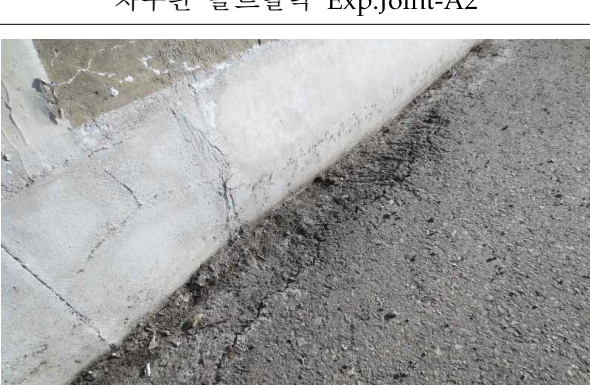
| 교면포장 균열 S1 | 교면포장 포트홀 S1 |

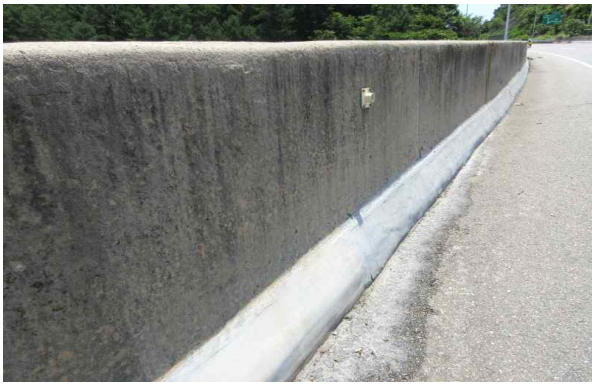
| 방호벽 델리네이트 파손 S2 | 설명판 망실 S3 |

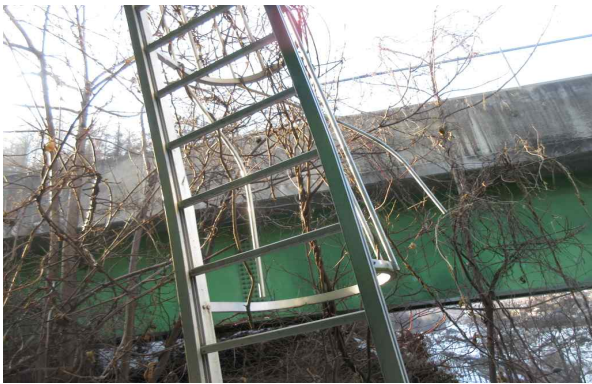
| 점검사다리 난간 파손 A1 | 점검사다리 파손 P2 |

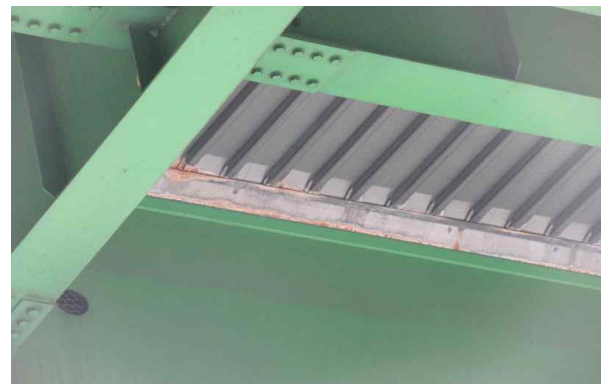
| <p>Deck Plate 백태 S1</p> | <p>캔틸레버 파손 S2</p> |

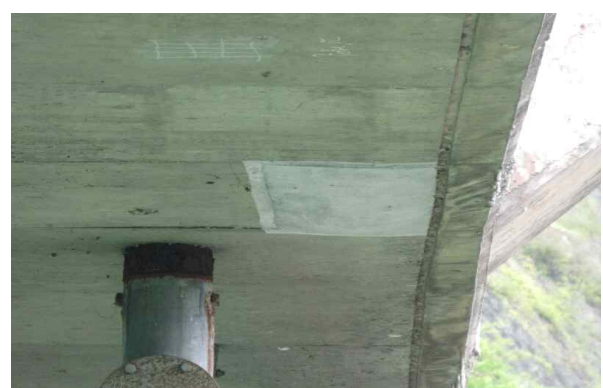
| <p>캔틸레버 보수부 들뜸 S2</p> | <p>캔틸레버 백태 S2</p> |

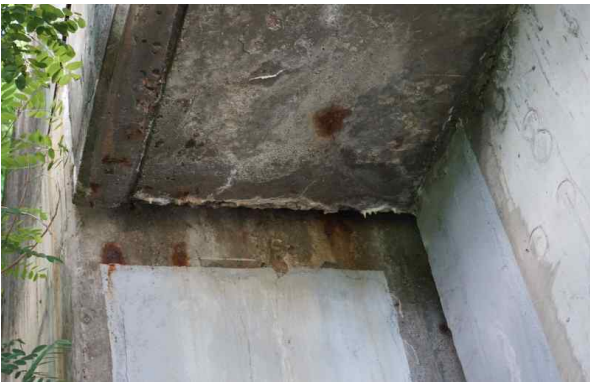
| 캔틸레버 백태 S1 | 바닥판 박락 및 철근노출 S1 |

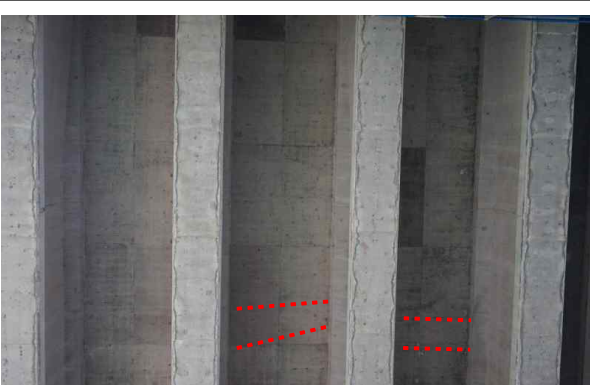
| 바닥판 균열(0.3mm미만) S1 | 바닥판 망상균열 S2 |

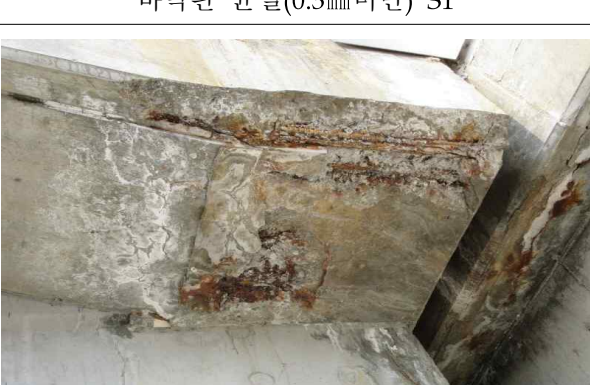
| 캔틸레버 박락 및 철근노출 S2 | 바닥판 박락 및 철근노출 S3 |

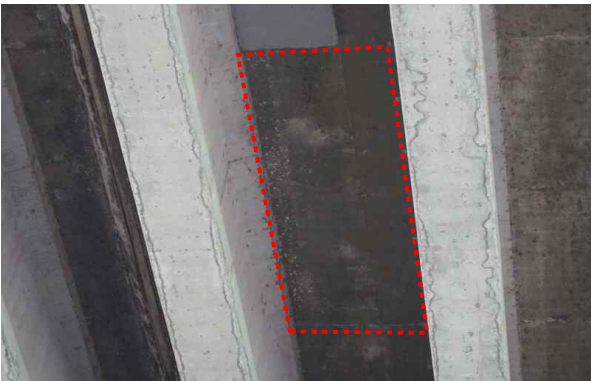
| 바닥판 열화 S3 | 바닥판 백태 S4 |

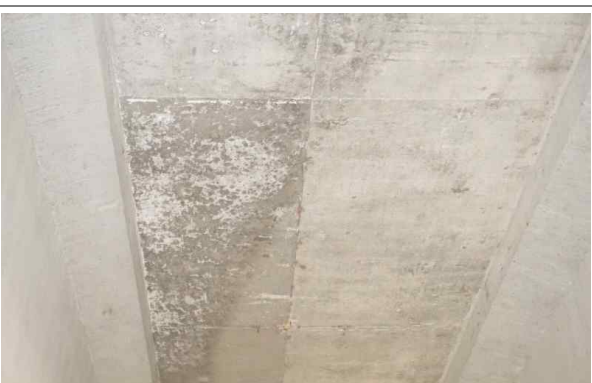
| 바닥판 백태 S4 | 거더 백태 S1-G5 |

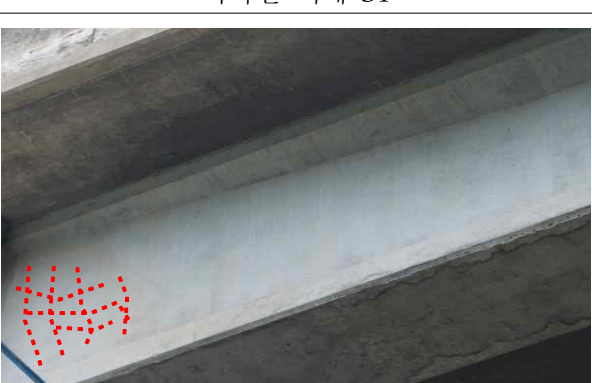
| 거더 망상균열 S2 G6 | 가로보 균열(0.3mm미만)/백태 S1 G1~G2 CB1 |

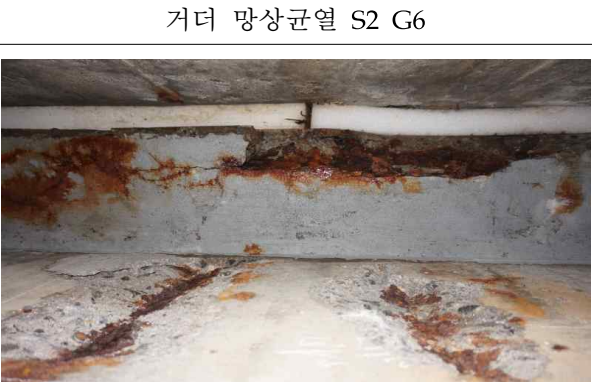
| 가로보 박락 및 철근노출 S1 G5~6 CB1 | 가로보 보수부 박락 S2 G3~G4 CB3 |

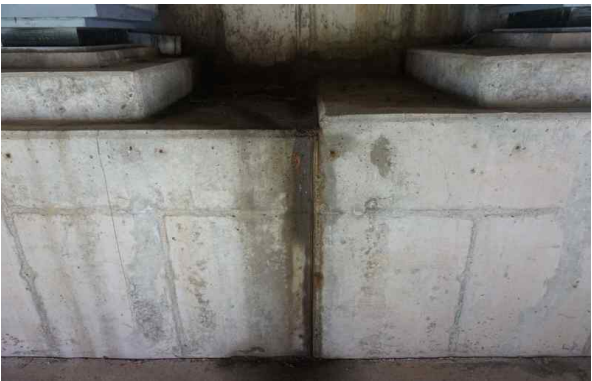
| 교대 누수흔적 A1 | 교대 박리 A1 |

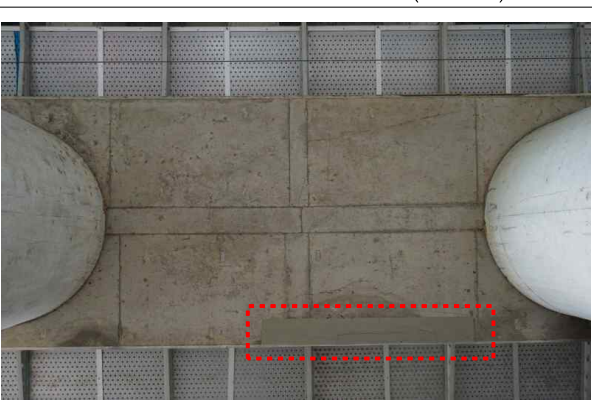
| 교각 코핑부 박리 P2 | 교각 박리 P2 |

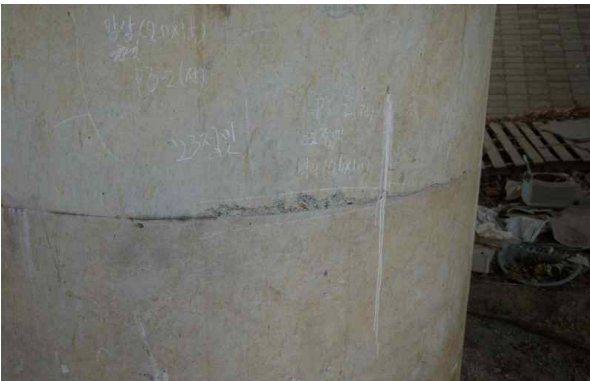
| 교각 박락 P3 | 교각 균열(0.3mm 미만) P3 |

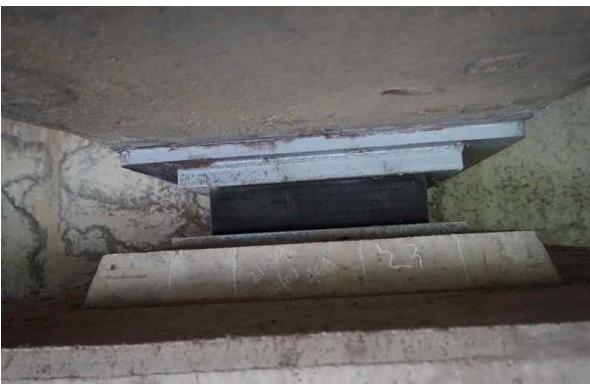
| 받침몰탈 균열(0.3mm 미만) A2 SH2 | 받침콘크리트 박리 P2 A1-SH6 |

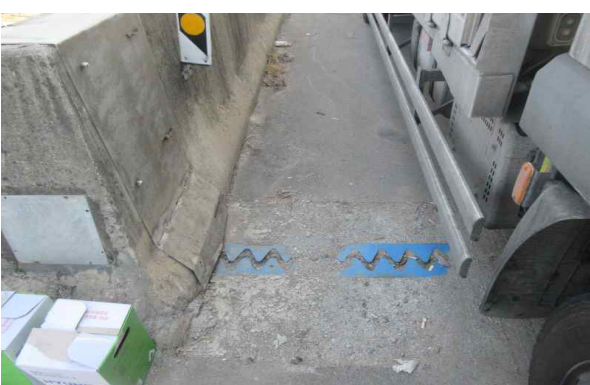
| 후타재 박리 Exp.Joint-P2 | 신축이음 하부누수 Exp.Joint-A2 |

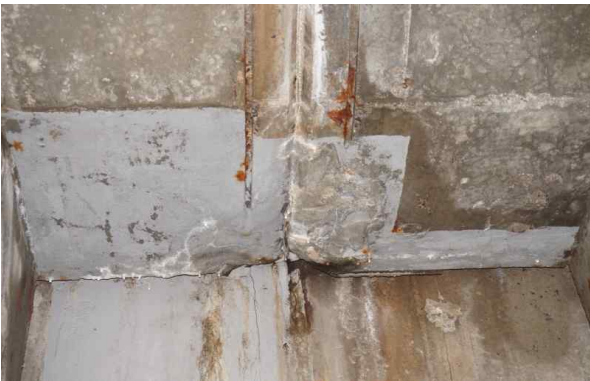
| 캔틸레버 박락 S1 | 바닥판 백태 S1 |

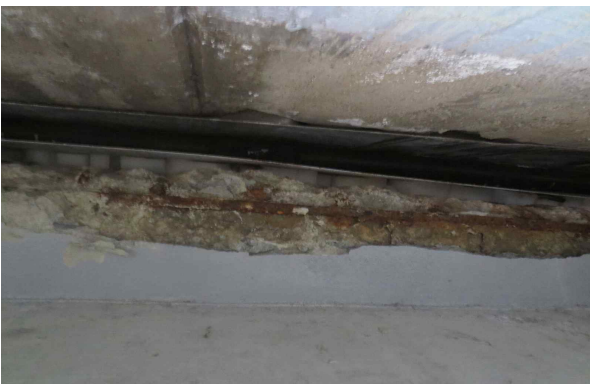
| 바닥판 박락 및 철근노출 S1 | 캔틸레버 누수흔적 및 백태 S2 |

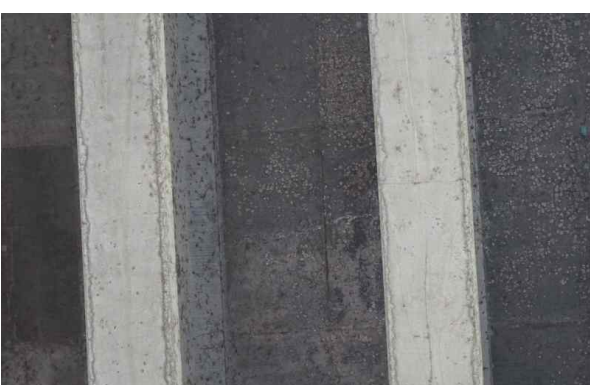
| 바닥판 열화 S3 | 바닥판 박락 및 철근노출 S3 |

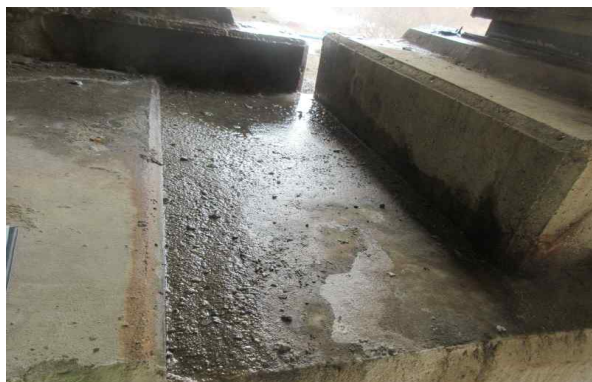
교각 누수흔적 P2

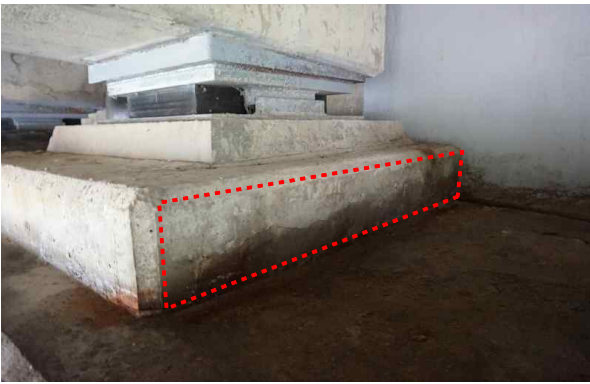
| <p>받침콘크리트 박리/철근부식 A1 SH6</p> | <p>받침콘크리트 박리/철근부식 A1 SH1</p> |

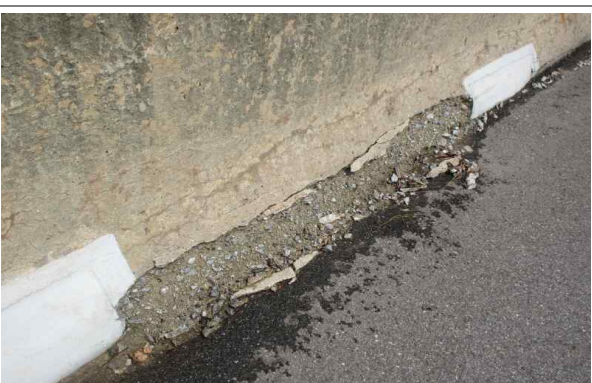
| 방호벽 박락 S1 | 방호벽 망상균열 및 백태/박락 S2 |

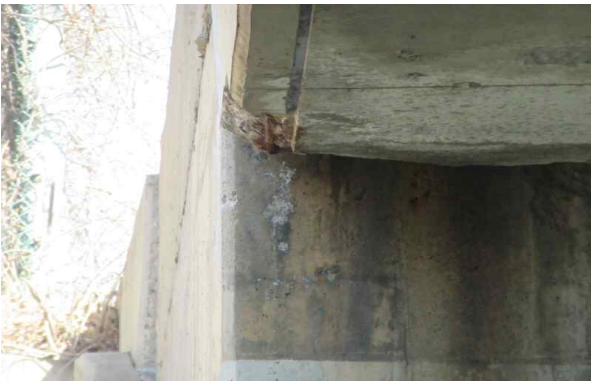
| 캔틸레버 파손 및 철근노출 S1 | 캔틸레버 박리 S1 |

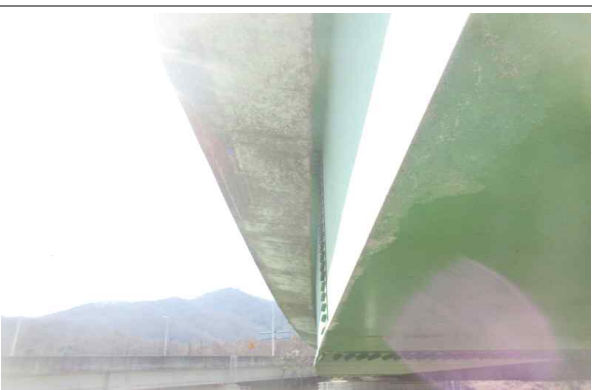
| 캔틸레버 백태 S2 | 캔틸레버 백태 S2 |

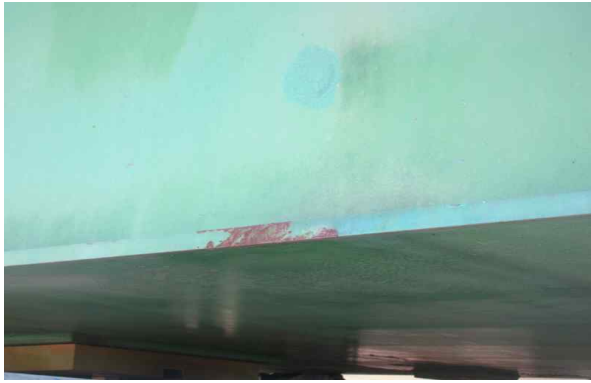
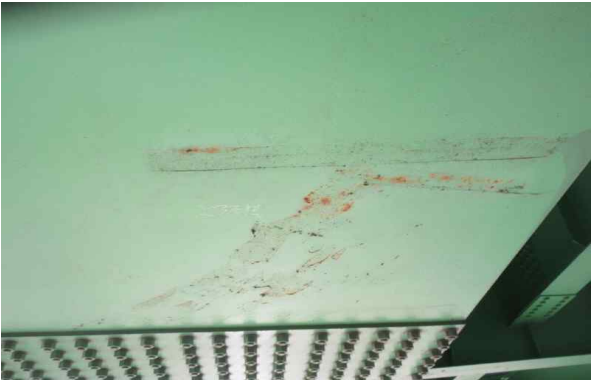
| <p>거더 부식 S2-G2-RW</p> | <p>거더 부식 S2-G2-RW</p> |

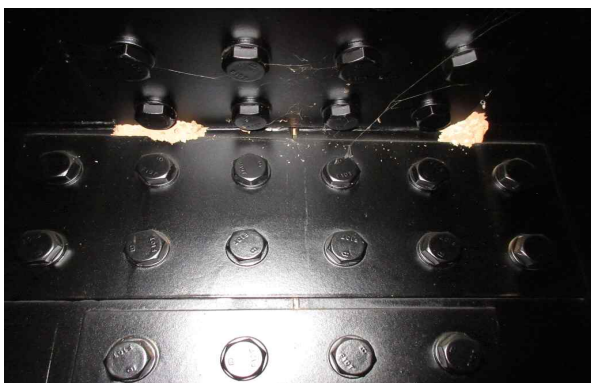
| <p>실링재 미처리 S1-G2-RW</p> | <p>우수유입 흔적 S2-G1-LF</p> |

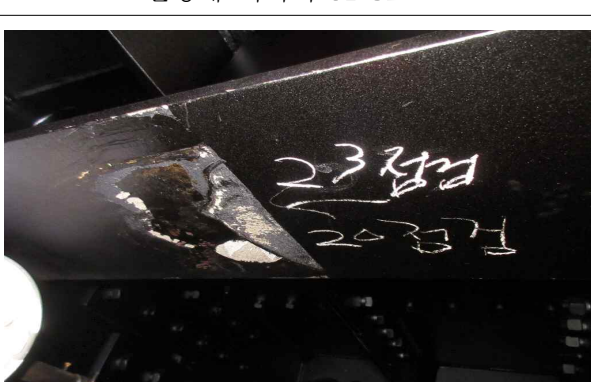
| <p>도장불량 S2-G2-UF</p> | <p>강제부식 S3-G1-LF</p> |

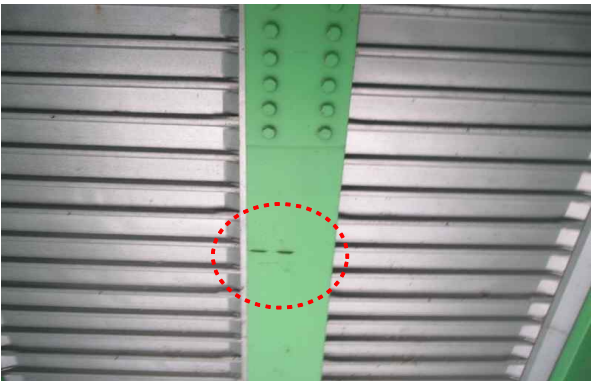
| 세로보 도장박리 S1-ST5 | 세로보 도장박리 S3-ST2 |

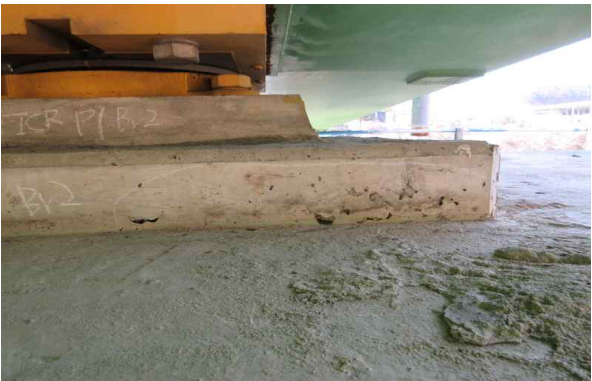
| <p>받침 콘크리트 재료분리 P1-SH2</p> | <p>받침몰탈 균열(0.3mm미만) P2-SH2</p> |

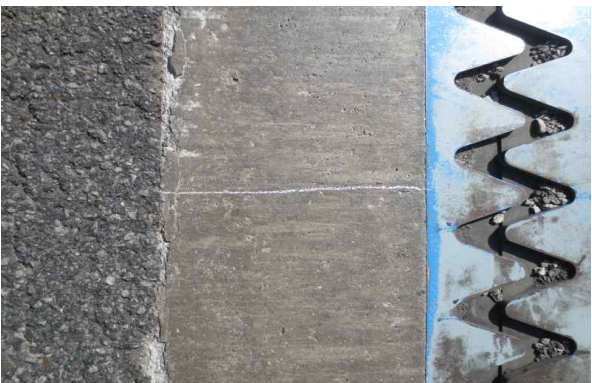
| <p>후타재 균열(0.3mm미만) Exp.Joint-A1</p> | <p>후타재 박리 Exp.Joint-A1</p> |

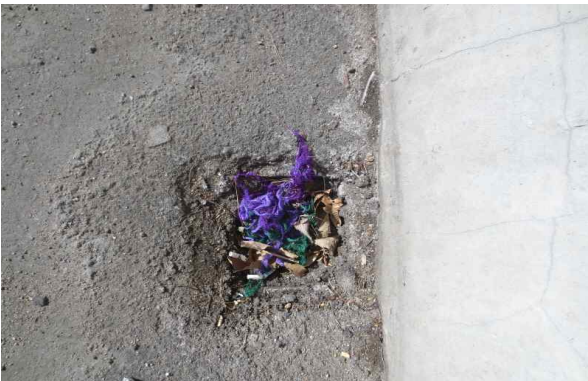
| 배수구 막힘 S2 | 배수관 부식 S3 |

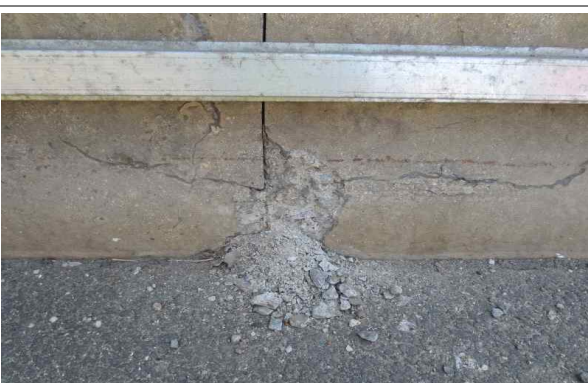
| 방호벽 박락 S1 | 방호벽 박리 S1 |

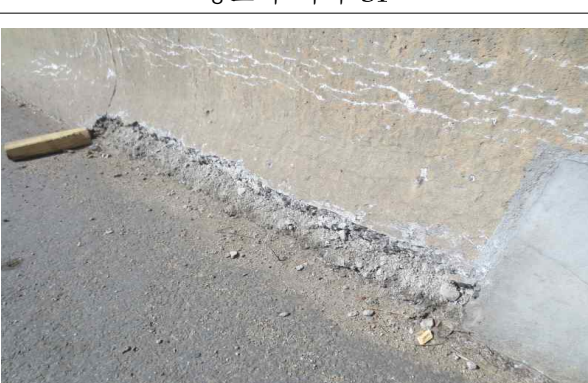
| 방호벽 박락 S2 | 방호벽 델리네이트 파손 S3 |

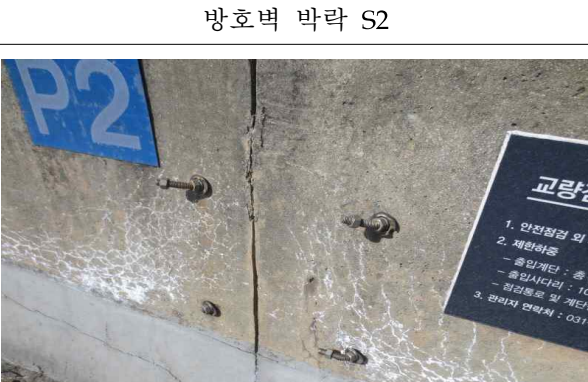
| 점검 사다리 파손 P2 | 점검로 변형 P1 |

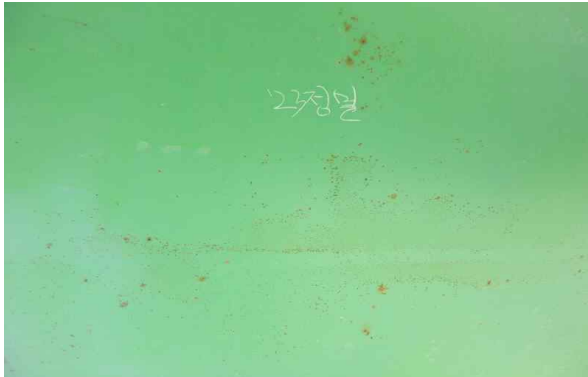
| <p>거더 부식 S1-G1-LF</p> | <p>거더 도장박리 S2-G3-SP.6</p> |

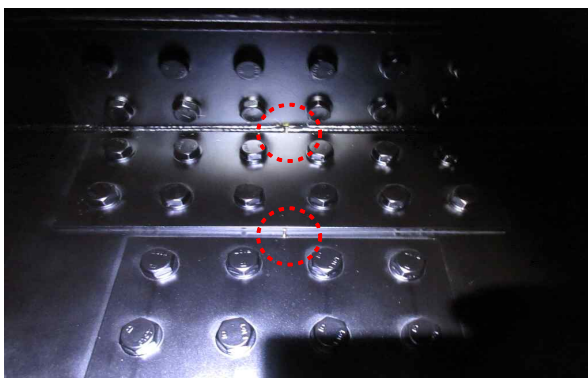
| <p>실링재 미처리 S1-G1-SP.1</p> | <p>실링미처리, 누수흔적 S2-G1-LF</p> |

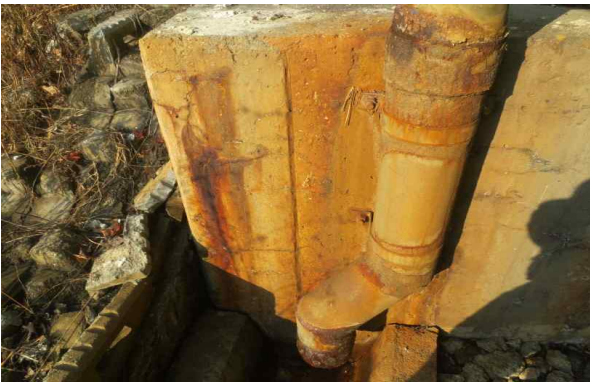
| 교대 누수흔적 A1 | 교대 박리 A1 |

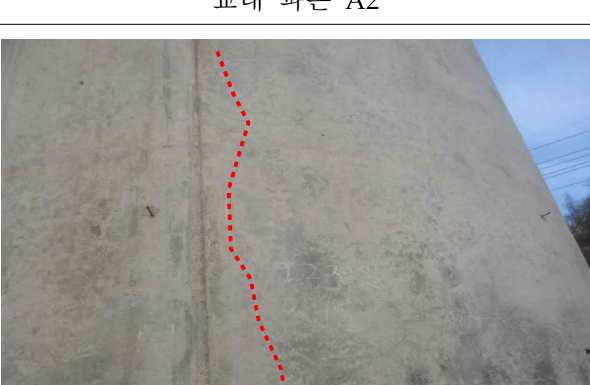
| 교각 균열(0.3mm 미만) P1 | 교각 균열(0.3mm 미만) P3 |

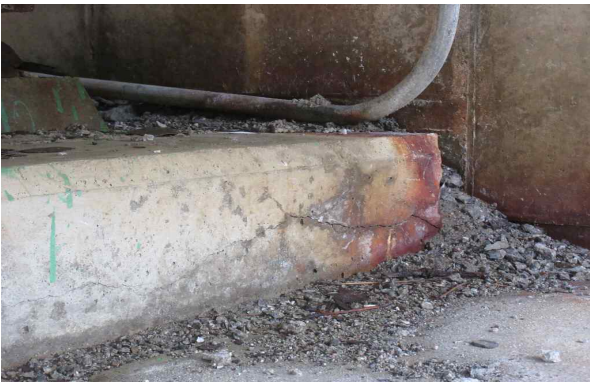
| 받침 콘크리트 박리 A2-SH2 | 받침몰탈 균열(0.3mm미만) P2-SH3 |

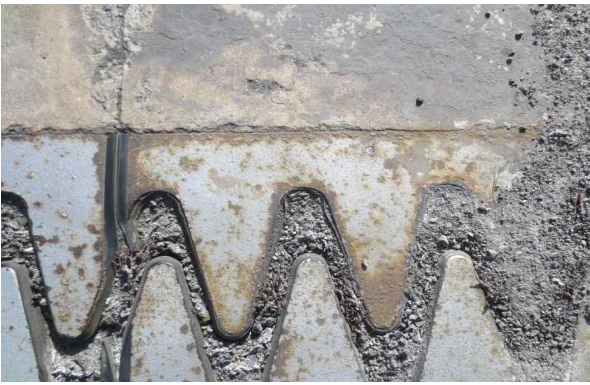
| 신축이음 본체부식 Exp.Joint-A1 | 후타재 균열(0.3mm미만) Exp.Joint-A1 |

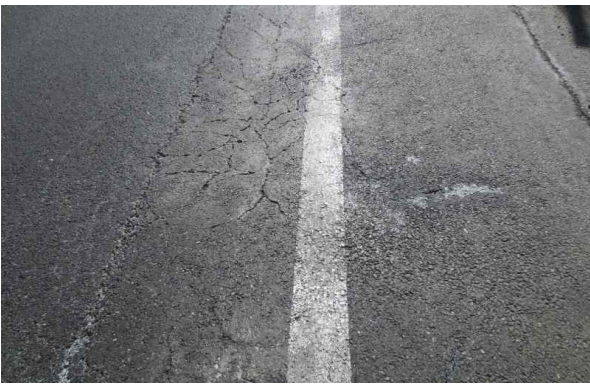
| 포장 망상균열 S3 | 포트홀 S3 |

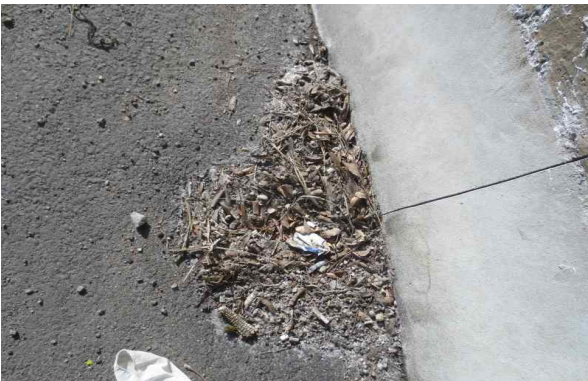
| 배수구 막힘 S4 | 배수관 부식 S1 |

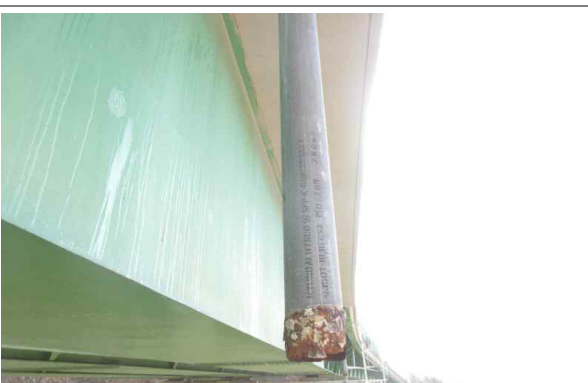
| 배수관 부식 S3 | 방호벽 박락 S1 |
