## **제3장 현장조사 및 시험**

### 3.1 개 요

단양대교(부산, 춘천)는 설계하중 DB-24(DL-24)의 고속국도 교량으로서, 2001년에 준공되어 약 15년정도 공용 중에 있으며, 충청북도 단양군 단성면 하방리(중앙선, 이점 252.32 km)에 위치하고 있는 방향별 편도 2차로 교량이다.

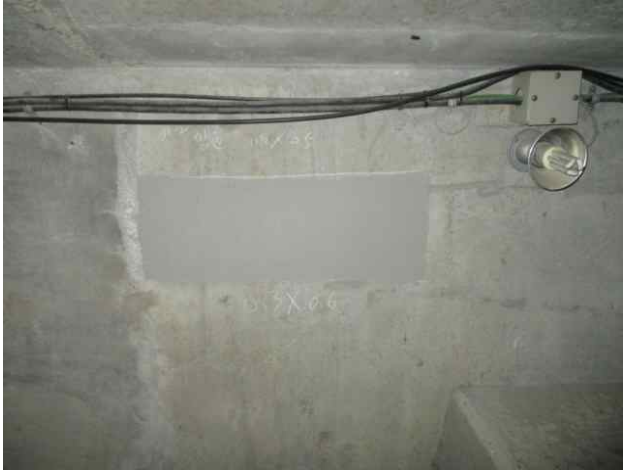
| 보수현황 | 거더 내측 복부 망상균열 보수부 | 보수현황 | 거더 상부플랜지 종방향균열 보수부 |

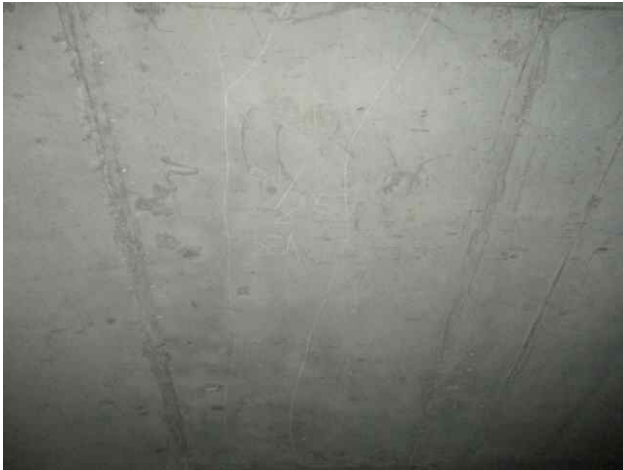
- 거더 내부 복부에서 폭 0.3mm미만의 사방향 균열 1개소가 발생하였으며, 상부플랜지에 폭 0.3mm미만 균열 2개소가 조사되었으며, 내부 상부플랜지에 발생한 종방향 균열은 대부분 일정한 방향성 없이 분절된 형태로 균열의 연속성이 없는 불연속 형태를 나타내는 것으로 조사되었다. 대부분의 균열은 시공초기 발생한 거더 내·외부의 온도차이로 인한 건조수축 균열이며 시공과정에서 발생한 균열로 평가된다.

| 현황 | S1-상부플랜지 종방향 균열 | 현황 | S3-상부플랜지 백태 |
| 원인 | 건조수축 및 콘크리트 구속응력 | 원인 | PE관 삽입부 |

- PSC 박스 내부에 발생한 종방향 균열은 전 경간에 걸쳐 분포하고 있는 것으로 확인되었다. 조사된 균열은 폭 0.3mm미만로서 균열 보수부를 감안할 때 일정한 간격으로 방향성과 규칙성을 가지고 있고, 균열 길이양상이 2.5m 이내로 분절되어 연속성이 없는 형태를 띄고 있는 것으로 나타났다. 종방향으로 발생한 균열은 시공초기 콘크리트 내 · 외부의 온도 차이로 인한 부등건조수축 등이 주원인으로 판단된다. 부가적으로 균열보수부도 전반적으로 양호한 상태인 것으로 미루어 볼 때, 발생한 균열은 장경간 교량의 구조적 특성과 단면특성에 의한 처짐, 진동, 대단면 등의 영향이 복합적으로 작용한 것으로 판단된다.

- PSC 박스 내부에서 발생한 0.3mm미만 균열은 주기적인 점검 등을 통한 지속관찰을 실시하는 것이 바람직할 것으로 판단된다.
  - 거더 S3구간 복부 콘크리트 박리(1개소) 손상은 기 보수부위에 조사되었으며 기존 보수공사 미흡에 의한 것으로 판단된다.
  - PSC Box 내부 상부플랜지 격벽부 부근의 백태는 PE관 주변에서 발생하였으며, 손상부에 대한 국부적인 보수가 필요하다. 일부에서 발생한 백태는 대부분 경미한 것으로 조사되었다.

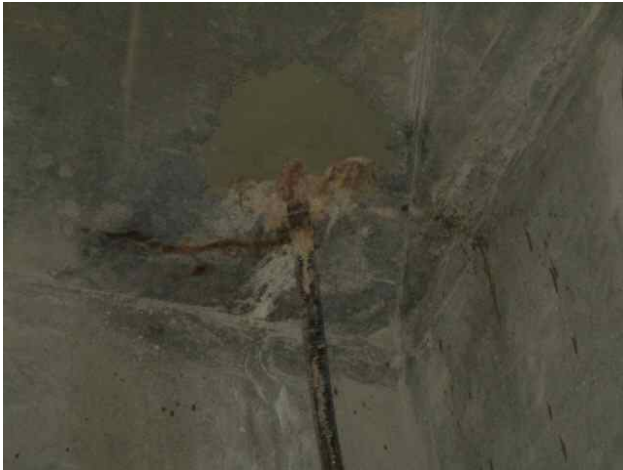
- 발생한 백태는 기 손상으로 전차 진단 시에도 조사된 손상인 것으로 확인되었다. 발생 위치는 상단 현치부로 키세그 연결부와 텐던 위치는 아닌 것으로 판단되며, 하자만료 전 보수 시 발생한 백태로 추정된다. 외관조사 시 손상 진전은 없는 것으로 조사되어 내구성 확보를 위해 표면보수가 필요할 것으로 판단된다.

- 백태는 콘크리트 중의 가용성분이 수분에 용해되어 표면에 석출된 백색의 침전물로서 균열선을 따라 나타나는 선상백태와 광범위한 면적으로 표출되는 면백태로 구분되며 경년열화로 나타나는 경우가 대부분이지만 시공초기에서도 관찰되는 열화현상이다. 노후화로 인한 면백태나 누수를 동반하는 백태는 품질저하가 확인하지만 본 구조물에서 나타나는 백태는 이러한 특징을 나타내지 않는다. 따라서 보수의 시급성을 요하지는 않으므로 현시점의 보수보다는 지속관찰을 통하여 추후 보수계획을 수립하는 것이 적절한 것으로 판단된다. S3-상부 플랜지 PE관 삽입에 의한 백태는 내구성 관점에서 단면 보수가 필요하다.

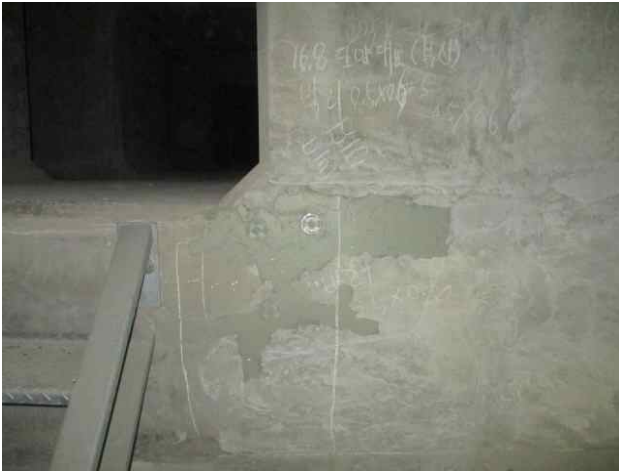
- 벽체 개구부의 모서리에는 건조수축, 온도변화, 외력 등으로 인한 응력집중발생으로 균열이 발생하기 쉬운 곳이다. 현재 격벽에서 발생한 손상은 2012년 하자보수를 통해 대부분 보수가 완료되었다.
- 격벽에 대한 외관조사 결과, 기 보수공사 불량에 의한 A1 격벽에 박리가 조사되었다.
- 기 정밀안전진단 조사 후 손상은 대부분 보수가 완료된 상태로써, 보수부 상태는 양호한 것으로 조사되었다.

| 현 황 | ◦A1 격벽 박리 | 현 황 | ◦P1 격벽 보수상태 |
| 원 인 | ◦보수공사 불량 | | |

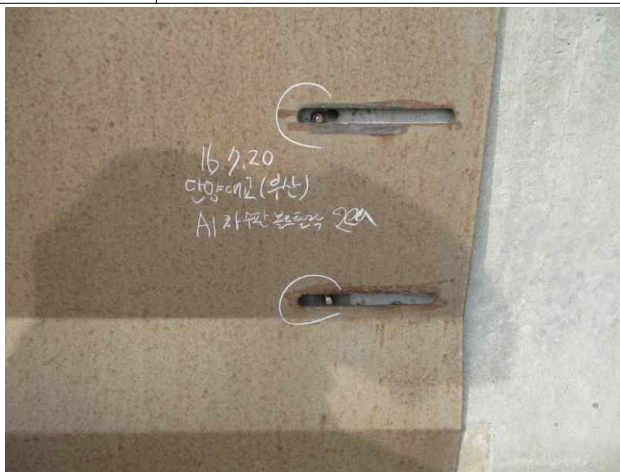
현 황 : 신축이음(A1) 차수판 볼트 탈락  
원 인 : 장기공용  
대 책 : 볼트 재설치

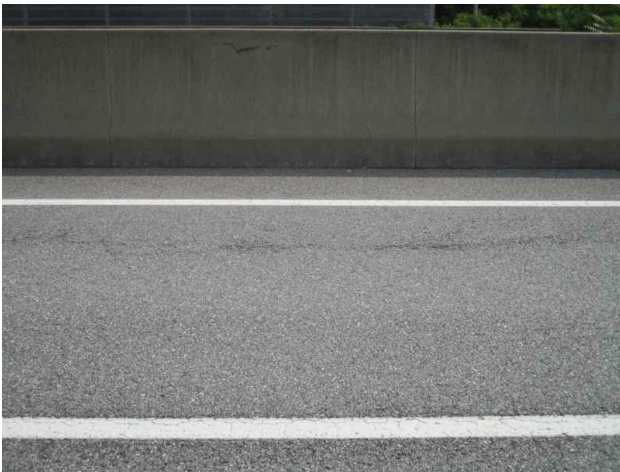
| 현 황 | 아스콘 균열 | 현 황 | 망상균열 |
| 원 인 | 반복하중, 전압부족, 공용기간 증가 | 원 인 | 반복하중, 공용기간 증가 |

- 본 교량의 교면포장은 대부분 주행차로인 2차로 및 갓길에서 부분적으로 망상균열 및 일방향성 균열 형태의 손상이 대부분의 경간에 부분적으로 조사되었고, 일부구간 마모가 조사되었으며, 이는 차량의 반복하중 및 전압부족, 공용기간 증가, 도로사용 환경요인 등에 의해 발생한 것으로 판단된다.
- 마모 및 망상균열로 인해 경간별 포장불량율이 10%이상인 포장손상 심화구간 및 평탄성, 주행성이 저하된 구간은 포장층의 내구성 저하와 더불어 포장내부로 우수 및 제설염화물 등 유해물질의 침투가 발생하고, 아스팔트 교면포장과 콘크리트 바닥판의 경계면에 장기체류하면서 동결기 동안 동결융해 작용을 거쳐 바닥판 콘크리트의 상면의 열화손상이 우려되므로 보수가 필요하고, 포장불량율이 10%이하인 구간은 바닥판 상태가 누수가 없는 양호한 상태이므로, 현재 시점에서 소성변형 및 포트홀 등의 손상진전 시 재포장 시기를 결정하는 것이 바람직할 것으로 판단된다.

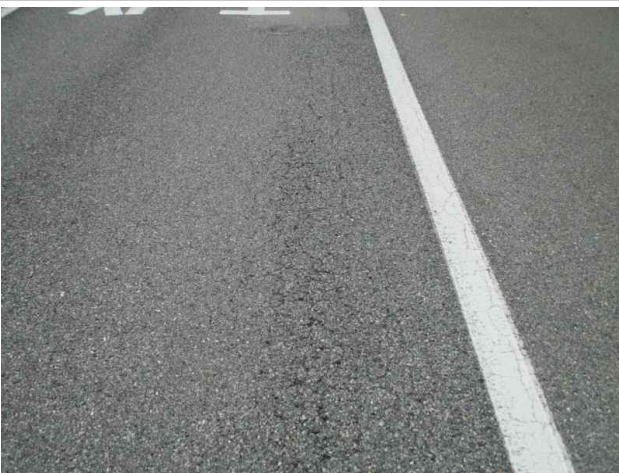
| 현 황 | 소성변형 | 현 황 | 아스콘 마모 |
| 원 인 | 도로사용 환경요인 | 원 인 | 반복하중, 공용기간 증가 |

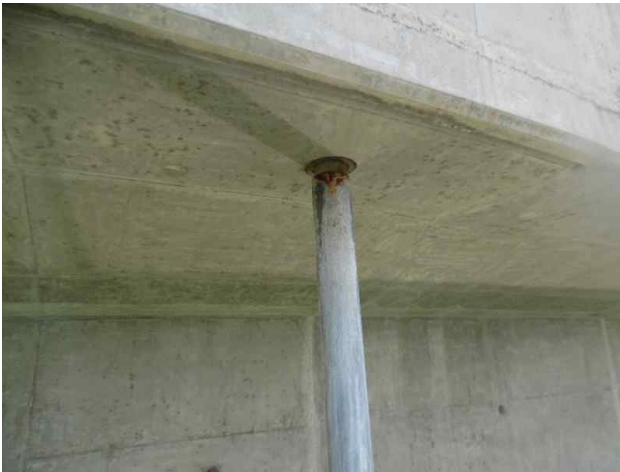
| 현 황 | 배수관 부식 | 현 황 | 배수관 이음부 부식 |
| 원 인 | 연결부 우수 유입 | 원 인 | 이음부 우수유입 |

| 대 책 | 주의관찰 | 대 책 | 부분 재도장 |

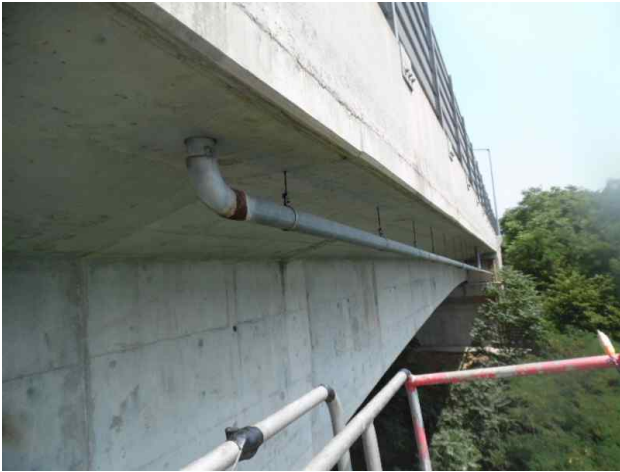
| 현 황 | 배수관 연결부 부식 | 현 황 | 배수관 덮개 그레이팅 상태 양호 |
| 원 인 | 연결부 우수 유입 | | |

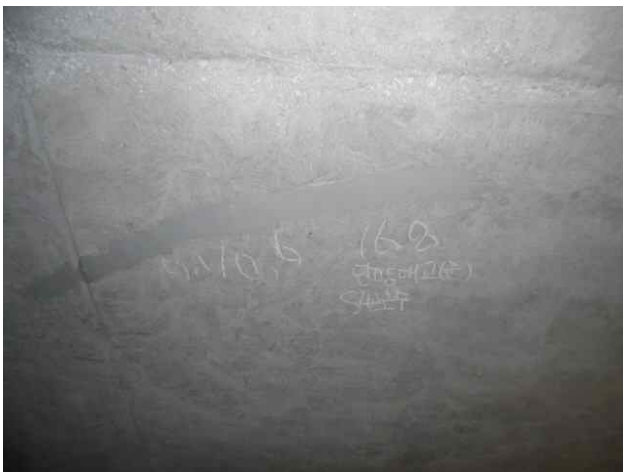
| 현 황 | 상부플랜지 보수상태 | 현 황 | ◦복부 보수상태 |

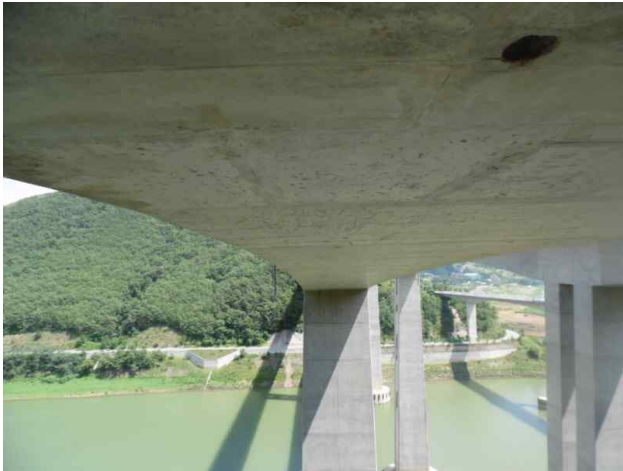
| 현 황 | ◦S5 캔틸레버 측면 백태 | 현 황 | ◦S2 하부플랜지 상태 |

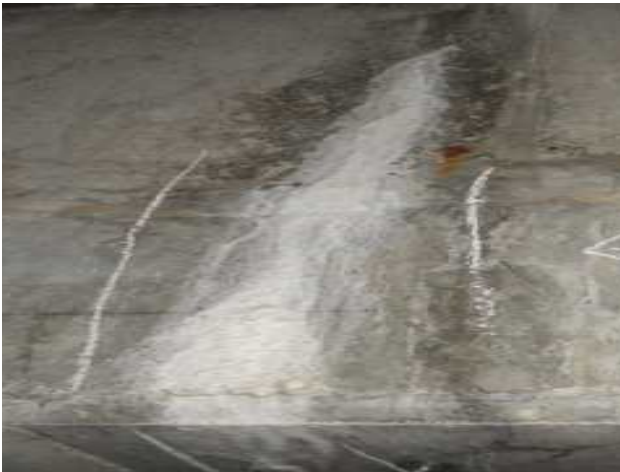
| 현 황 | ◦A1 흉벽 균열부 백태 | 현 황 | ◦A1 0.4mm 수직균열 |
| 원 인 | ◦균열부 수분유입 | 원 인 | ◦건조수축 |

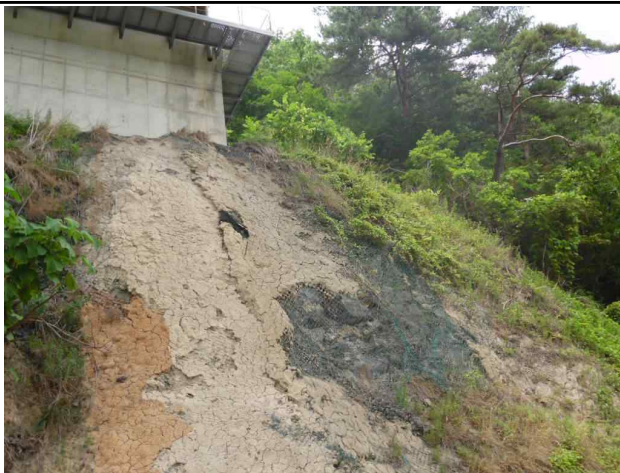
단양대교의 A1, A2의 사면 및 점검계단, 배수로에 대한 외관조사 결과, 대부분 양호한 상태를 보였으나 A2교대측 사면의 국부적 침하로 인한 압성토사면의 국부적인 침하가 조사되었다.

| 압성토 사면의 침하(A2) | 점검계단 파손(A1) |

- 교대에 발생한 균열은 대부분 일방향성 균열이고, 주철근 방향과 평행한 수직균열 형태이므로 균열의 형상, 방향성, 발생 위치 등을 고려해 볼 때, 콘크리트 재료적 특성인 시공초기 건조수축 및 공용 중 온도변화에 의해 발생한 것으로 판단된다. 교대의 균열은 대부분 미세균열 형태이므로 지속적인 유지관찰이 필요하다.
  - 수직균열은 발생위치 및 유사한 유형의 균열보수흔적으로 미루어 볼 때 하중에 의한 균열이 아니라, Massive한 기둥부에서 시공초기 수화열에 의한 내외부 온도차 및 건조수축균열로 판단되며, 기둥의 하단부에서 발생한 수평균열은 균열의 규모가 작고(L=1.2, 6.0m) 발생위치로 미루어 볼 때, 기둥 분할타설시 다짐부족, 급속타설 등에 의한 시공초기 균열로 판단된다.
  - 교대 A2 압성토 사면은 배수 불량 및 급경사에 의해서 사면침하, 토사유실 등이 조사되었다.
- 교대 A2측의 압성토 유실은 그 정도가 전도에 영향을 미칠 정도는 아닌 것으로 판단되나, 하부로 단양군 적성명~단양군 단양읍으로 이어지는 군도가 지나고 있어 유실된 토사들로 인한 교통통행에 위험요소를 될 수 있으므로 교대 보호 블록공 설치가 필요할 것으로 판단된다.

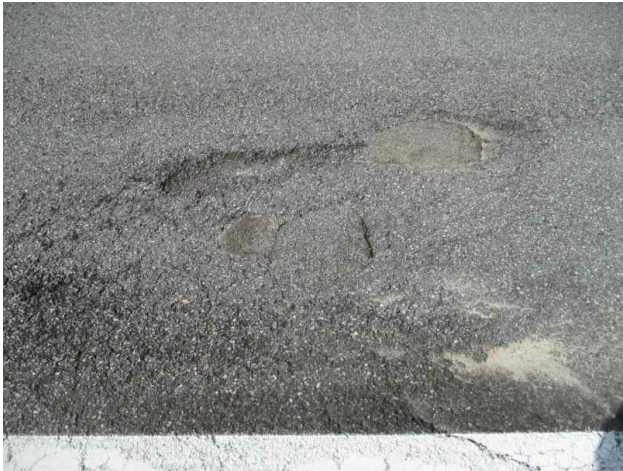
| 현 황 | ◦소성변형 | 현 황 | ◦망상균열 |
| 원 인 | ◦도로사용 환경요인 | 원 인 | ◦반복하중, 공용기간 증가 |

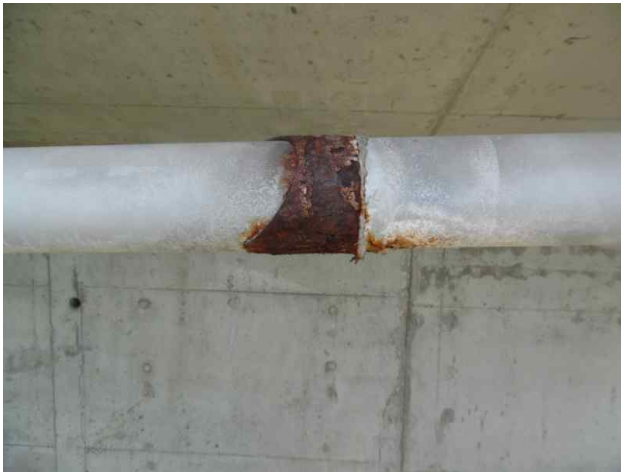
| 현 황 | 배수관 이음부 부식 | 현 황 | 배수관 연결부 부식 |
| 원 인 | 이음부 우수 유입 | 원 인 | 연결부 우수유입 |

- 외관조사 결과, 교량의 배수관 길이 및 연결 상태는 전반적으로 양호하나, 일부 공용년 수 증가에 따른 연결부, 이음부의 부식이 조사되어 원활한 배수기능 확보 및 구조물의 내구성을 고려한 보수 및 유지관리가 필요한 상태이다.

- 배수관 이음부 및 배수관 끝단의 부식은 재도장을 통한 보수가 필요하며, 배수관 접합 부의 누수는 이음부 실링을 통한 우수차단대책을 마련해야 할 것이다.
