## **제3장**

### **현장조사 및 시험**

## 제3장 현장조사 및 시험

충주IC교는 설계하중 DB-24(DL-24)의 고속국도 교량으로서, 2002년에 준공되어 약 14년 정도 공용 중에 있으며, 충청북도 충주시 이류면 완오리(중부내륙선, 이점 224.61km)에 위치하고 있는 편도 2차로 교량이다.

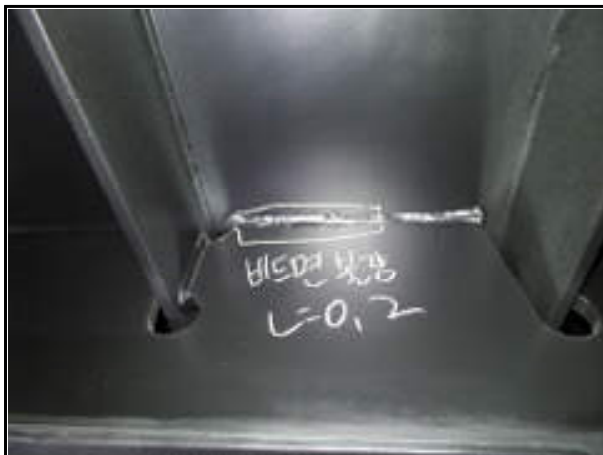
| 현 황 | ◦S1-G1 비드불량(L=0.20m) |
| 원 인 | ◦용접불량 |

| 대 책 | ◦지속관찰 |

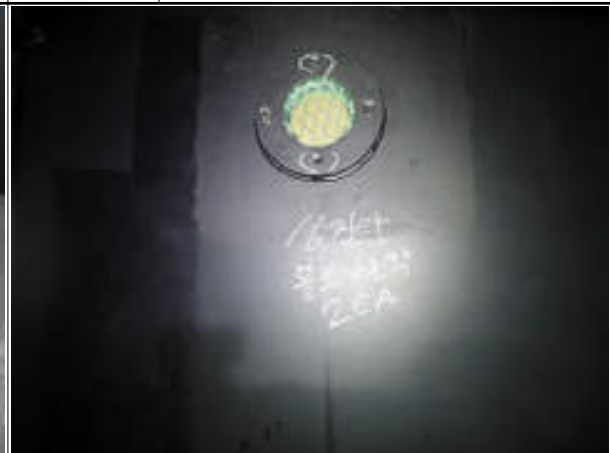
| 현 황 | ◦S1-G2 볼트탈락(2EA) |
| 원 인 | ◦시공미흡 |

| 대 책 | ◦볼트 재체결 |

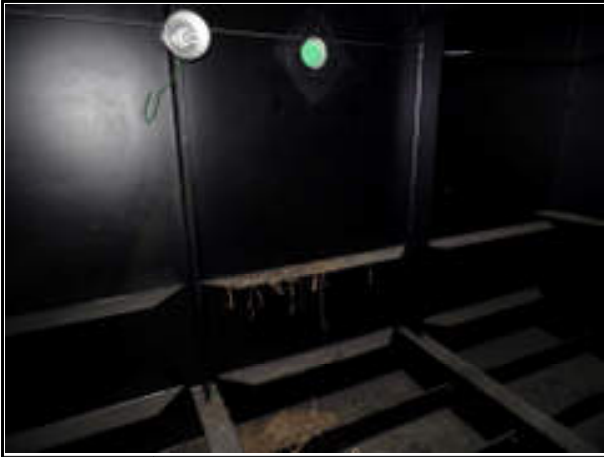
| 현 황 | ◦S4-G3 이물질퇴적 | 현 황 | ◦S1-G1 점검등 탈락 |
| 원 인 | ◦조류에 의한 이물질 퇴적 | 원 인 | ◦점검등 연결부 노후화 |

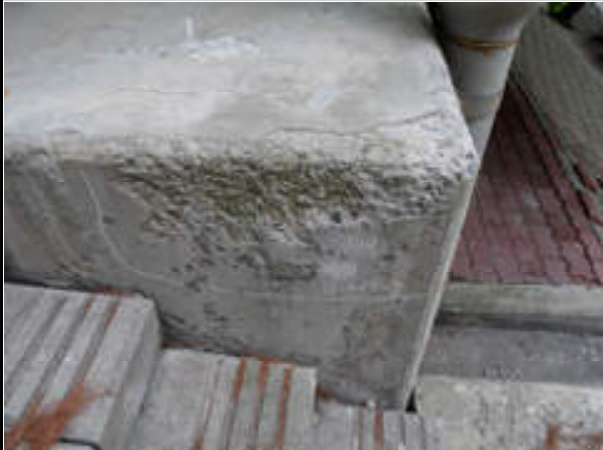
| 현 황 | ◦A1 구체 박리 (A=0.21m <sup>2</sup> ) | 현 황 | ◦A1 침하 (H=30mm) |
| 원 인 | ◦상부 우수유입으로 인한 박리 발생 | 원 인 | ◦압성토 침하 |

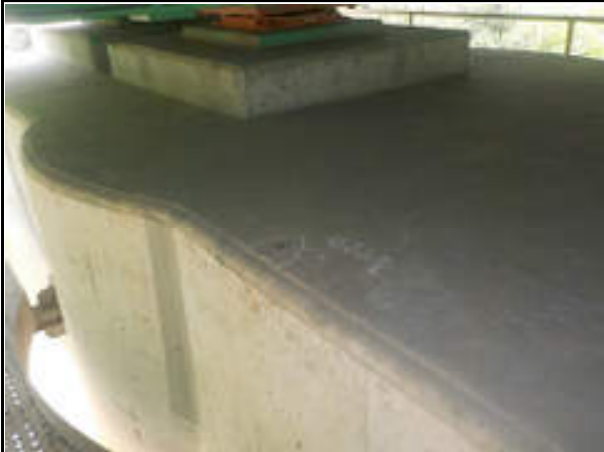
| 현 황 | ◦P1 코핑부 철근노출( $L=0.10m$ ) | 현 황 | ◦P1 교각부 파손( $A=0.12m^2$ ) |
| 원 인 | ◦피복부족에 따른 압철노출 | 원 인 | ◦외부충격 |

| 대 책 | ◦지속관찰 | 대 책 | ◦단면보수 |

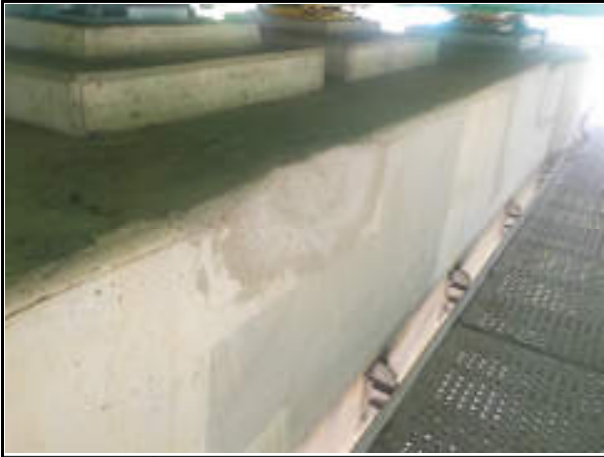
| 현 황 | ◦P2 코핑부 면처리불량(A=0.18㎡) | 현 황 | ◦P1 교각부 토사침식 |
| 원 인 | ◦보수부 단면보수 불량 | 원 인 | ◦상부 우수유입 |

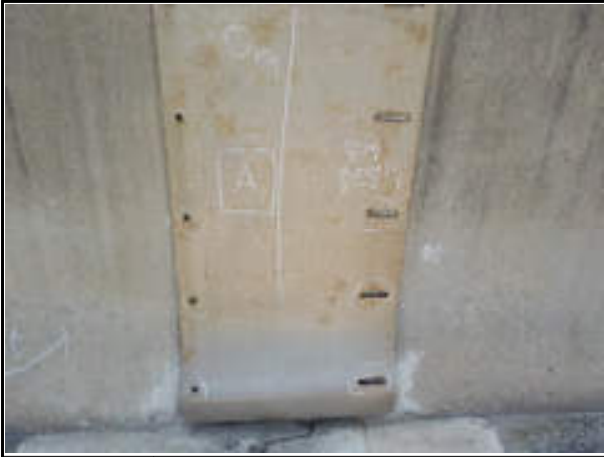
| 현 황 | ◦A1 방호벽 덮개볼트 탈락(6EA) | 현 황 | ◦A2 방호벽 덮개누락 |
| 원 인 | ◦시공 불량 | 원 인 | ◦시공 불량 |

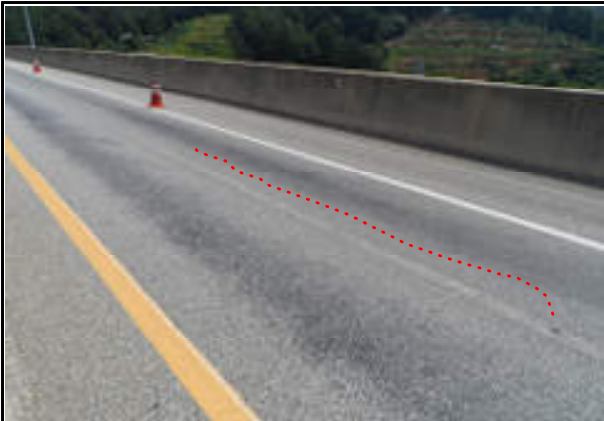
| ◦S4 교면포장 균열 (L=7.0m) | ◦S3 교면포장 소성변형 (A=0.03㎡) |

- 교면포장에 대한 외관조사 결과, 차량 주행의 안전성을 저해할만한 손상은 없는 상태이나 균열, 망상균열, 소성변형이 조사되었다.
- 포장부의 균열은 시공 초기 다짐미흡(온도관리) 및 반복하는 윤하중 등의 복합적인 원인에 의해 발생된 것으로 판단되며 손상정도가 경미한 상태이므로 지속관찰 후 부분보수를 실시하는 거시 바람직한 것으로 판단된다.
- S3 측 소성변형은 차량 윤하중(중차량) 및 AP함량 과다에 의한 것으로 판단되나, 손상의 정도가 경미한 것으로 조사되어 지속관찰하는 것이 적절할 것으로 판단된다.

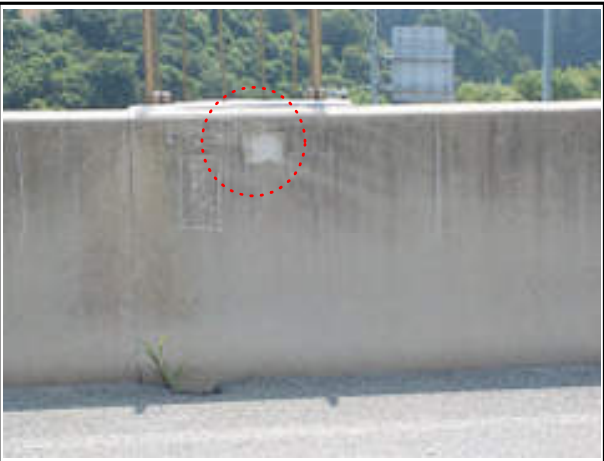
유지관리를 위한 방호벽 외측에 부착된 표기판(P2)이 탈락된 것으로 조사되었으며, 향후 유지관리를 위하여 표기판 재 부착이 적절할 것으로 판단된다.

| 교각 점검시설 전경 | 방호벽 표기판 탈락(1ea) |
