본 과업은 한국전력공사 남서울지역본부 전력관리처 직할인 송전맨홀에 대한 정밀점검으로 신광명-광명 8개소, 신광명-천왕 6개소, 천왕-구로,오류 17개소, 천왕-구로 9개소, 천왕-오류 1개소, 상암-등촌 3개소, 가양-등촌 4개소, 양평-양천 5개소, 화곡-마곡 4개소, 중동-화곡 5개소, 부천-신정 12개소, 신정-목동 3개소, 오류-목동 3개소, 오류-목동~영등포-목동 2개소, 영등포-목동 4개소, 당인리-목동 1개소, 고강-화곡 7개소, 마곡-가양 5개소, 천왕-온수 5개소, 신광명-시흥 2개소, 독산-대방 2개소, 광명-구공 3개소로 총 111개소이다.

외관조사 및 현장조사는 『지중송전 토목구조물 유지관리지침(2019.01)』, 『안전점검 및 정밀안전진단 세부지침 공동구(2019.01)』, 편의 점검요령에 준하여 검사·평가하였다.

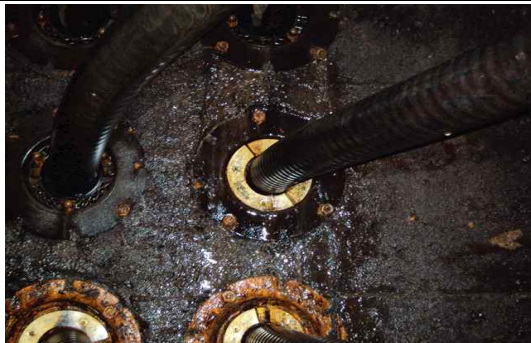
신광명-광명 #1,2 T/L (맨홀 NO.1)은 경기 광명시 하안동 685-3에 위치하고 1992년에 준공되어 27년 경과된 직선형(B형)인 시설물로 외관조사 결과 관로부 벽체에서 누수흔적이 조사되었고, 박락, 백태, 포장균열이 일부 발생하였다. 발생한 누수흔적은 콘크리트의 수밀성 저하에 의한 손상으로 주의관찰 후 손상의 진전시 적절한 조치를 취하는 것이 바람직 할 것으로 판단되며, 발생한 박락, 백태는 구조물의 내구성 확보를 위한 단면보수, 표면처리 등의 조치가 필요하며, 포장균열은 주의관찰이 요구된다.

**현황** • 누수흔적  
**원인** • 외부 우수유입  
**조치방안** • 주의관찰

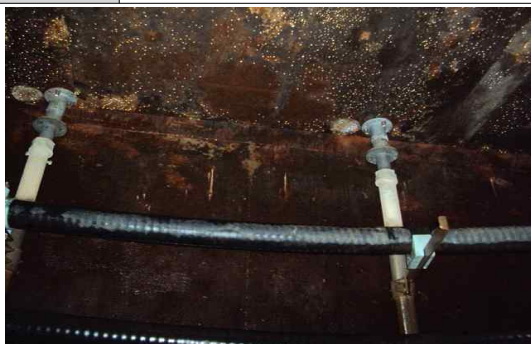
**현황** • 백태  
**원인** • 우수유입  
**조치방안** • 표면처리

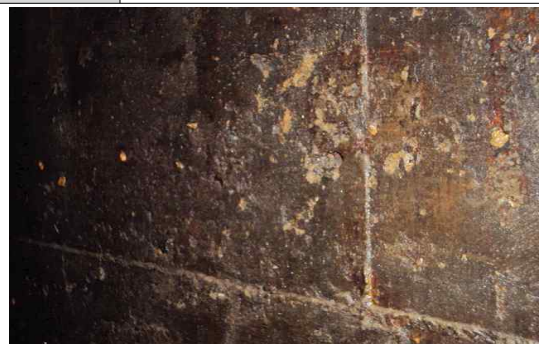
**현황** • 박락  
**원인** • 시공중 외부 충격  
**조치방안** • 단면보수

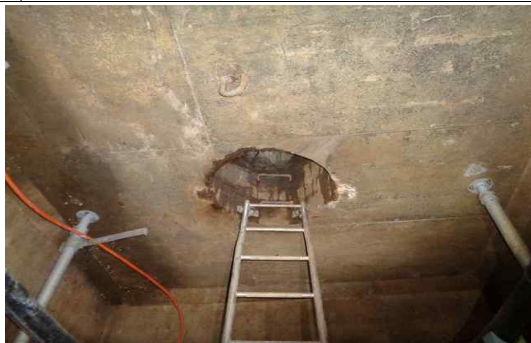
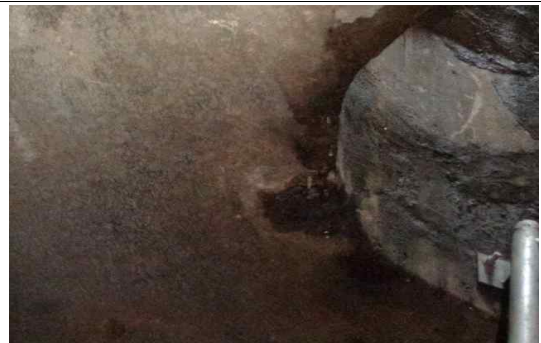
신광명-광명 #1,2 T/L (맨홀 NO.2)는 경기 광명시 하안동 720에 위치하고 1992년에 준공되어 27년 경과된 직각형(B형)인 시설물로 외관조사 결과 국부적인 외부 충격에 의한 파손, 우수유입에 의한 백태가 발생하였고, 발생한 손상부는 단면보수, 표면처리 등의 조치가 요구된다.

현황

- 상부슬래브 파손

조치방안

- 단면보수

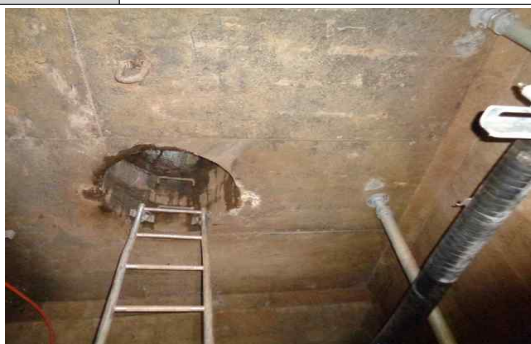
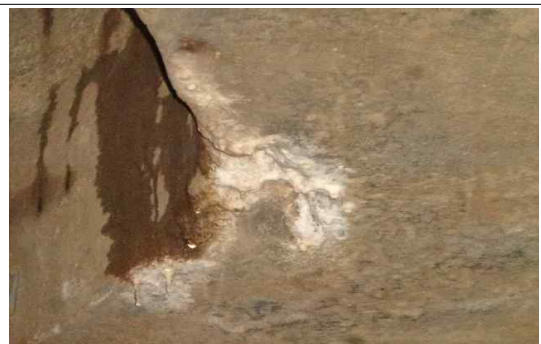
현황

- 상부슬래브 파손 및 백태

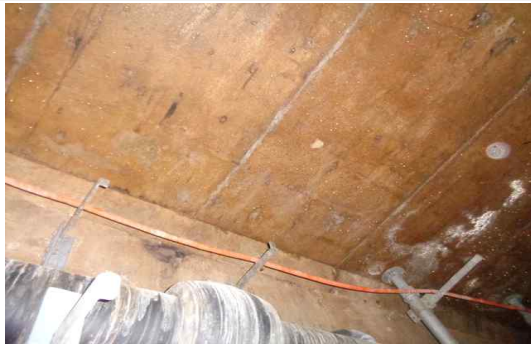
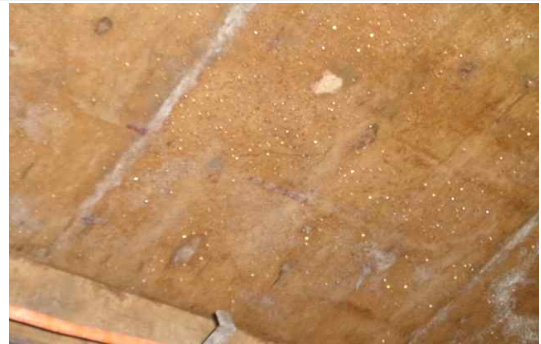
신광명-광명 #1,2 T/L (맨홀 NO.3)은 경기 광명시 하안동 720에 위치하고 1992년에 준공되어 27년 경과된 직선형(A형)인 시설물로 외관조사 결과 피복 부족에 의한 철근노출, 우수유입에 의한 백태 백태가 발생하였고, 발생한 손상부는 단면보수+방청, 표면처리 등의 조치가 요구된다.

| 현황 | • 상부슬래브 철근노출 |
| 원인 | • 피복부족 |

| 조치방안 | • 단면보수+방청 |

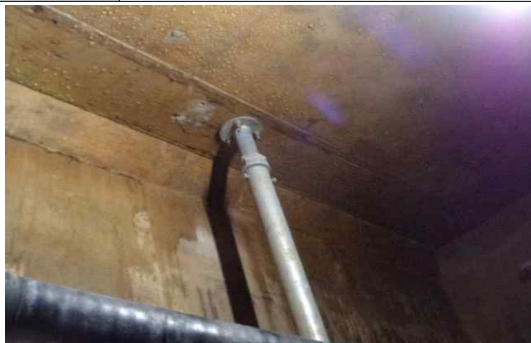
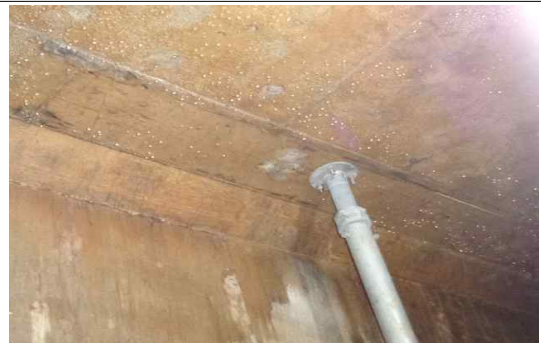
| 현황 | • 상부슬래브 백태 |
| 원인 | • 우수유입 |

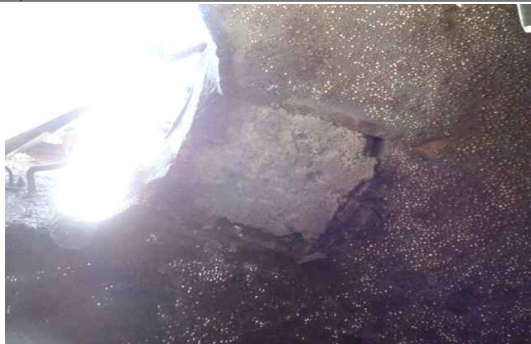
신광명-광명 #1,2 T/L (맨홀 NO.5)는 경기 광명시 오리로 749에 위치해 있고, 1992년에 준공된 직선형(A형)인 시설물로 외관조사 결과 슬래브에 들뜸이 발생되었고, 손상부는 내구성 확보 차원의 단면보수 등의 조치가 요구된다.

| 현황 | • 상부슬래브 들뜸 |
| 원인 | • 장기공용에 의한 열화 |

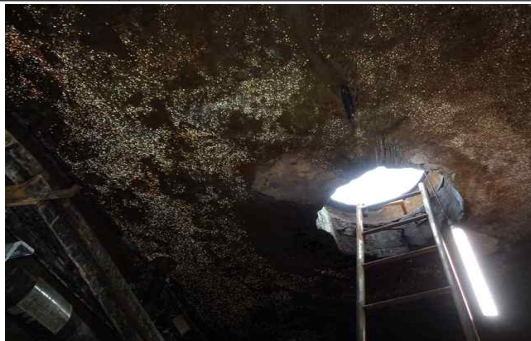
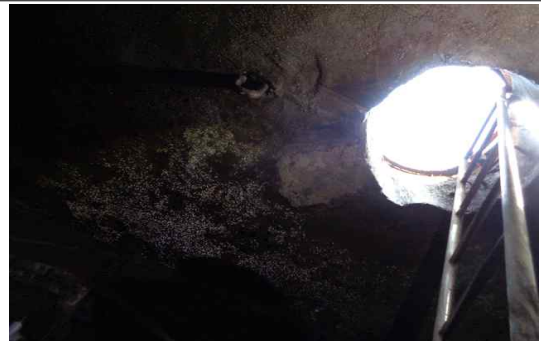
| 현황 | • 상부슬래브 들뜸 |
| 원인 | • 장기공용에 의한 열화 |

| 조치방안 | • 단면보수 |

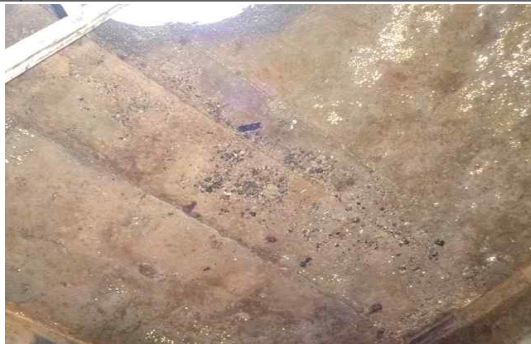
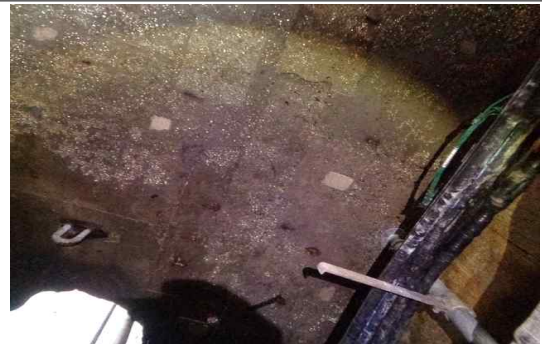
신광명-광명 #1,2 T/L (맨홀 NO.7)은 경기 광명시 철산동 452에 위치하며 1992년에 준공된 직선형(A형) 시설물로, 외관조사 결과 시공 미흡에 의한 재료분리, 거푸집 미제거가 조사되었고, 손상부는 단면보수, 정비 등의 유지관리가 요구된다.

| 현황 | • 재료분리 |
| 원인 | • 시공미흡 |

| 조치방안 | • 단면보수 |

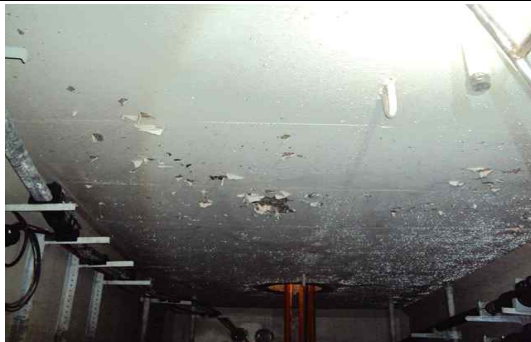
신광명-천왕 #1,2 T/L (맨홀 NO.5)는 경기 광명시 광명동 410-7에 위치하며 2000년에 준공된 직선형(A형)인 시설물로 외관조사 결과 공용기간 증가 등으로 인한 국부적인 도장 박락이 발생하였으며, 손상부는 진전 방지를 위한 재도장 등의 조치가 요구된다.

| 현황 | • 슬래브 도장박락 |
| 원인 | • 장기공용에 의한 열화 |

| 조치방안 | • 재도장 |

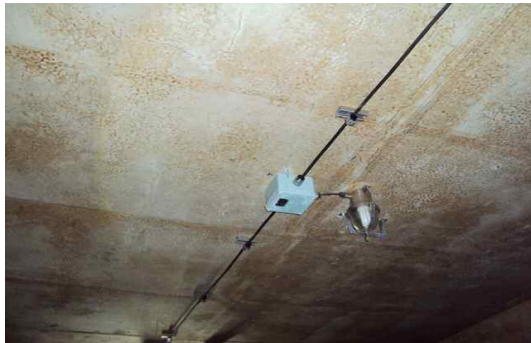
신광명-천왕 #1,2 T/L (맨홀 NO.6)은 경기 광명시 광명동 394-9에 위치하며 2000년에 준공된 직선형(A형)인 시설물로 외관조사 결과 초기 건조수축으로 인한 슬래브 망상균열이 발생하였으며, 손상부는 표면처리 등의 유지관리가 요구된다.

| 현황 | • 슬래브 망상균열 |
| 원인 | • 초기 건조수축 |

| 조치방안 | • 표면처리 |

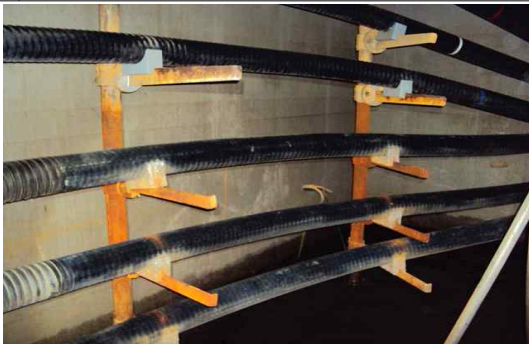
신광명-천왕 #1,2,3 T/L (맨홀 NO.9)는 서울 구로구 천왕동 63-2에 위치하며 2000년에 준공된 직선형(A형)인 시설물로 외관조사 결과 일부 지지대 부식이 발생하였으며, 부재의 사용성 확보 차원의 재도장 등의 유지관리가 요구된다.

| 현황 | • 지지대 부식 |
| 원인 | • 공용기간 증가 및 습기 흡착 |

| 조치방안 | • 재도장 |

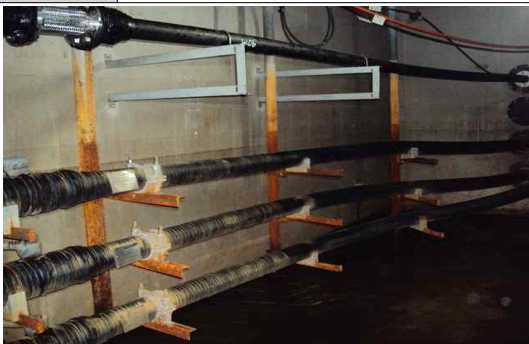
| 현황 | • 지지대 부식 |
| 원인 | • 공용기간 증가 및 습기 흡착 |

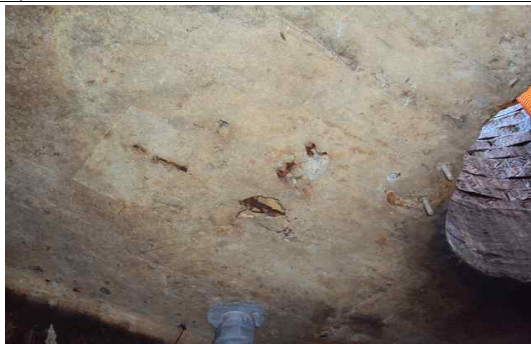
천왕-구로,오류 #1,2 T/L (맨홀 NO.2)는 경기 광명시 오리로 1036-1에 위치한 1978년에 준공된 직각형(B형)인 시설물로 외관조사 결과 재료분리/철근노출, 상부 포장 균열이 조사되었고, 손상부는 시공 미흡 및 피복부족, 장기 공용에 의한 열화로 발생된 것으로 판단된다. 기 발생한 손상부는 단면보수+방청, 주의관찰 등의 유지관리가 요구된다.

| 현황 | • 재료분리/철근노출 |
| 원인 | • 시공 미흡, 피복 부족 |

| 조치방안 | • 단면보수+방청 |

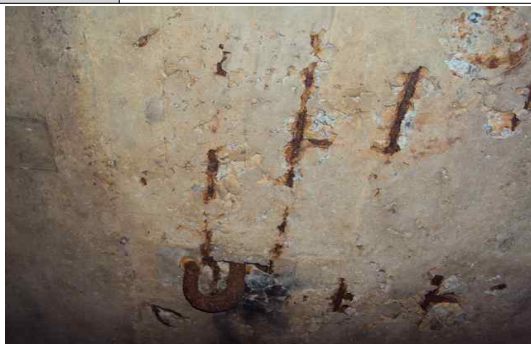
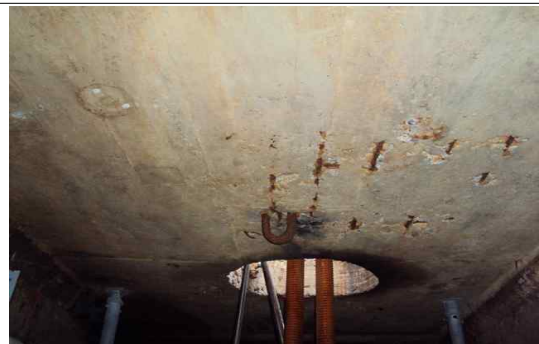
| 현황 | • 재료분리/철근노출 |
| 원인 | • 시공 미흡, 피복 부족 |

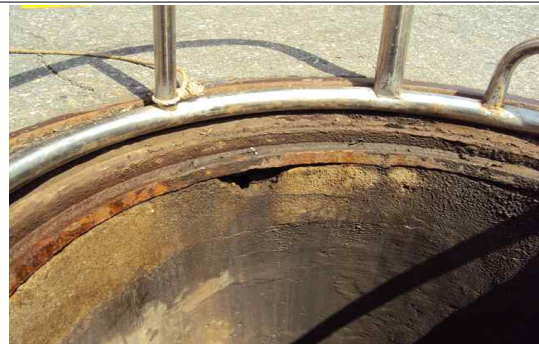
| 현황 | • 충진재 파손 |
| 원인 | • 장기공용에 의한 열화 |

| 조치방안 | • 재충진 |

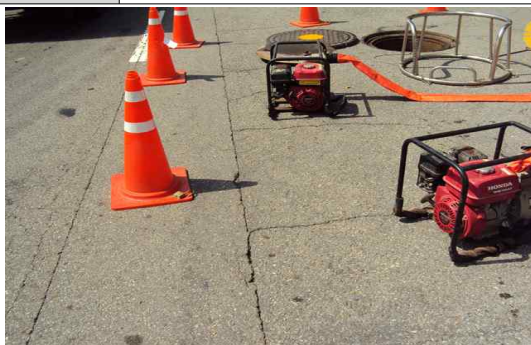
| 현황 | • 상부 포장 균열 |
| 원인 | • 장기공용에 의한 열화 |

| 조치방안 | • 주의관찰 |

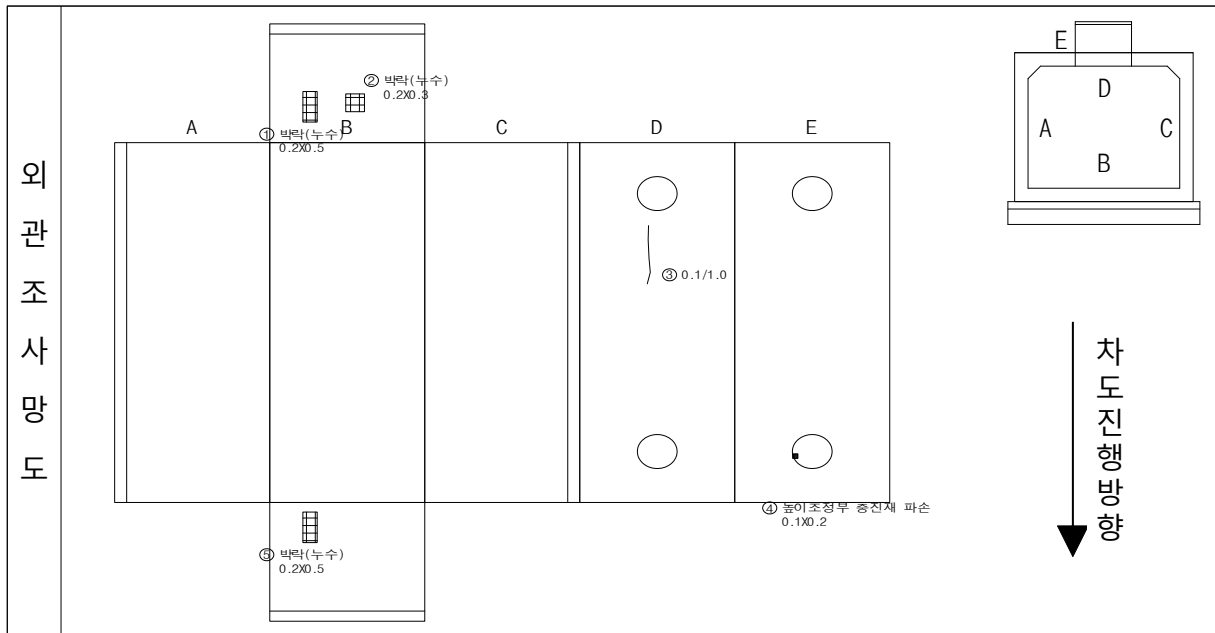
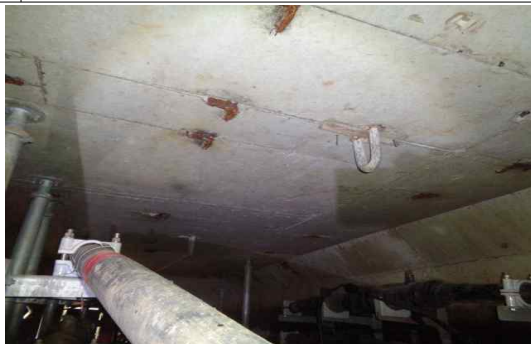
천왕-구로,오류 #1,2 T/L (맨홀 NO.4)는 경기 광명시 오리로 986에 위치한 1978년에 준공된 직선형(A형)인 시설물로 외관조사 결과 건조수축에 의한 균열, 높이조정부 파손, 박락 및 누수가 조사되었고, 손상부는 단면보수, 표면처리, 배면 누수보수 등의 유지관리가 요구된다.

| 구분 | 손상내용 | 단위 | 손상수량 | 보수공법 | 평가등급 |
|---|---|---|---|---|---|
| 1 | 균열 | m | 1.00 | 표면처리 | b |
| 2 | 높이조정부 파손 | m <sup>2</sup> | 0.02 | 단면보수 | b |

| 현황 | • 균열 | 현황 | • 높이조정부 파손 |
| 원인 | • 건조수축 | 원인 | • 장기 공용에 의한 열화 |

| 조치방안 | • 표면처리 | 조치방안 | • 단면보수 |

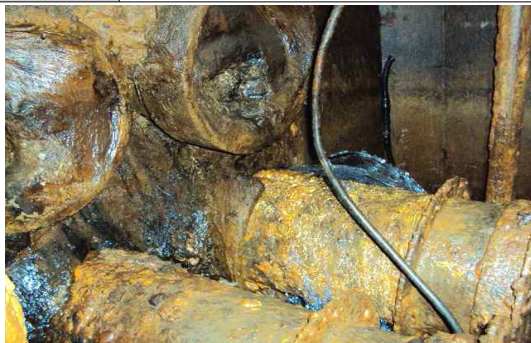
| 구분 | 손상내용 | 단위 | 손상수량 | 보수공법 | 평가등급 |
|---|---|---|---|---|---|
| 3 | 박락 및 누수 | m <sup>2</sup> | 0.06 | 배면 누수보수 | c |

| 현황 | • 박락 및 누수 |
| 원인 | • 외부 우수유입 |

| 조치방안 | • 배면 누수보수 |

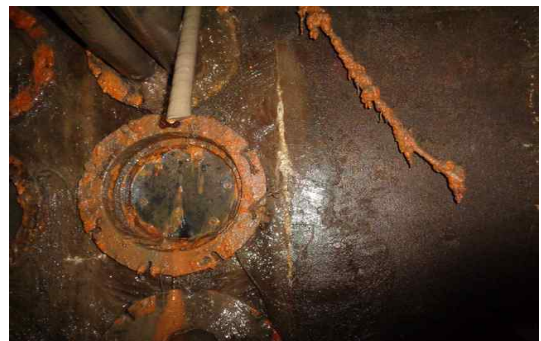
천왕-구로,오류 #1,2 T/L (맨홀 NO.6)은 경기 광명시 광명로 955에 위치한 1978년에 준공된 직선형(A형)인 시설물로 외관조사 결과, 외부 우수유입에 의한 백태가 발생하였으며, 손상부는 표면처리 등의 유지관리가 요구된다.

| 구분 | 손상내용 | 단위 | 손상수량 | 보수공법 | 평가등급 |
|---|---|---|---|---|---|
| 1 | 백태 | m <sup>2</sup> | 0.10 | 표면처리 | b |

현황 • 백태

원인 • 외부 우수유입

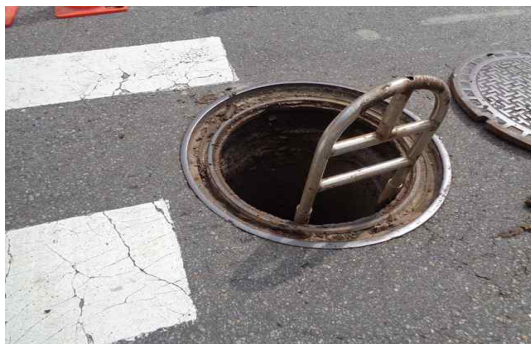
| 구분 | 손상내용 | 단위 | 손상수량 | 보수공법 | 평가등급 |
|---|---|---|---|---|---|
| 2 | 포장균열 | m | 5.50 | 주의관찰 | b |

| 현황 | • 포장균열 |
| 원인 | • 장기공용에 의한 열화 |

| 조치방안 | • 주의관찰 |

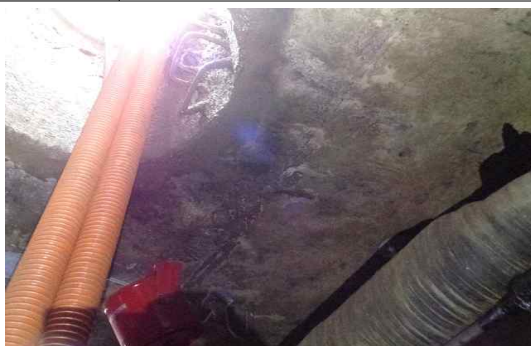
| 구분 | 손상내용 | 단위 | 손상수량 | 보수공법 | 평가등급 |
|---|---|---|---|---|---|
| 1 | 철근노출 | m <sup>2</sup> | 0.02 | 단면보수+방청 | b |

| 현황 | • 슬래브 철근노출 | 현황 | • 관로부 전경 |
| 원인 | • 피복부족 | 원인 | • - |

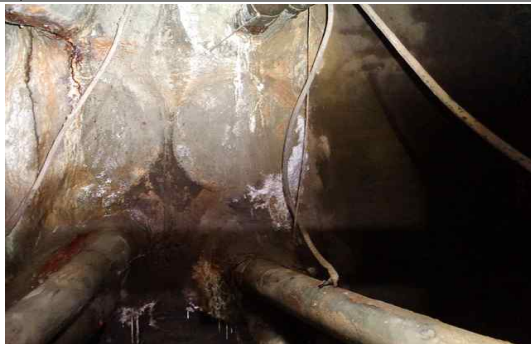
천왕-구로,오류 #1,2 T/L (맨홀 NO.8)은 서울 구로구 개봉로 35에 위치한 1978년에 준공된 직선형(A형)인 시설물로 외관조사 결과, 외부 우수유입에 의한 관로부 백태가 조사되었고, 손상부는 표면처리 등의 유지관리가 요구된다.

| 구분 | 손상내용 | 단위 | 손상수량 | 보수공법 | 평가등급 |
|---|---|---|---|---|---|
| 1 | 관로부 백태 | m <sup>2</sup> | 0.22 | 표면처리 | b |

| 현황 | • 백태 |
| 원인 | • 외부 우수유입 |

| 조치방안 | • 표면처리 |

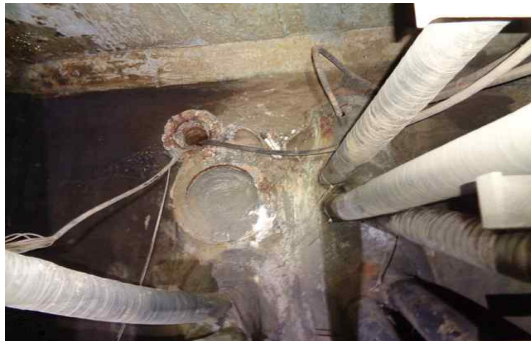
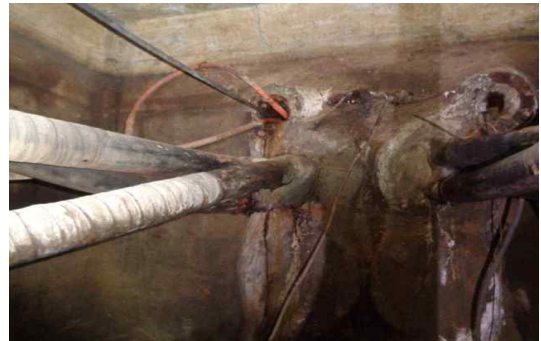
| 현황 | • 백태 |
| 원인 | • 외부 우수유입 |

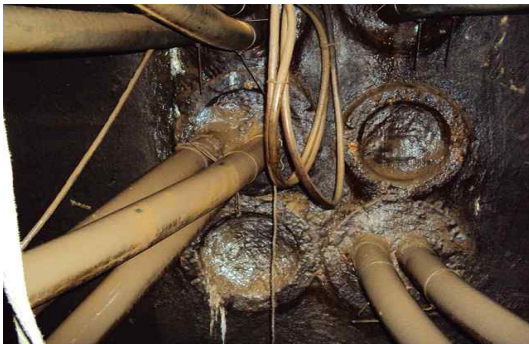
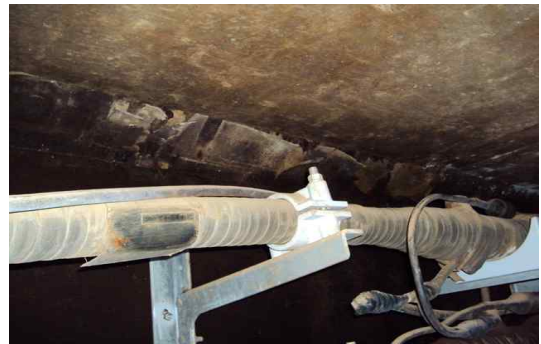
천왕-구로,오류 #1,2 T/L (맨홀 NO.9)는 서울 구로구 개봉로 63에 위치한 1978년에 준공된 직선형(A형)인 시설물로 외관조사 결과, 외부 우수유입, 시공미흡, 다짐부족 및 피복부족 등에 의한 관로부 백태, 슬래브 백태 및 거푸집 미제거, 재료분리 및 철근노출이 조사되었으며, 손상부의 경우 손상의 진전 방지 및 구조물의 내구성 증진을 위한 표면처리, 단면보수+방청, 정비 등의 유지관리가 요구된다.

| 구분 | 손상내용 | 단위 | 손상수량 | 보수공법 | 평가등급 |
|---|---|---|---|---|---|
| 2 | 백태 | m <sup>2</sup> | 2.10 | 표면처리 | b |

| 현황 | • 백태 |
| 원인 | • 외부 우수유입 |

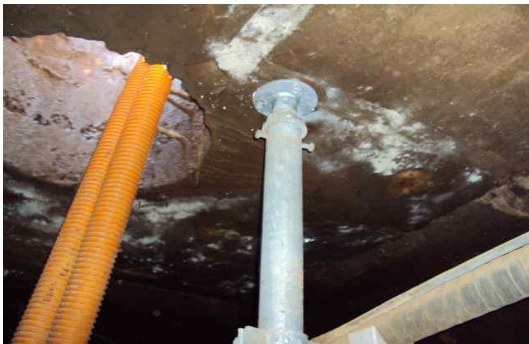
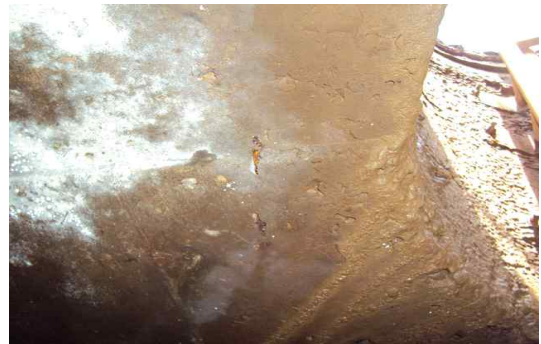
| 현황 | • 백태 전경 |
| 원인 | • 외부 우수유입 |

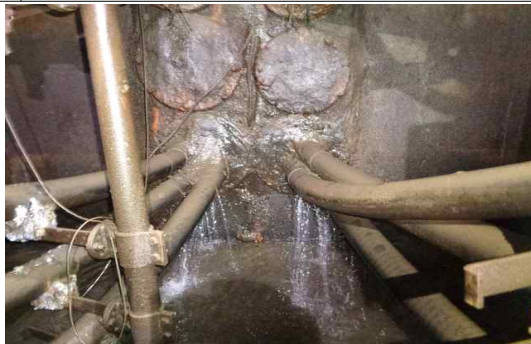
천왕-구로 #1,2 T/L (맨홀 NO.10)은 서울 구로구 개봉로19길 39에 위치한 1978년에 준공된 직선형(A형)인 시설물로 외관조사 결과, 장기공용에 의한 열화, 우수유입, 시공중 외부충격, 시공미흡 등에 의한 관로부 누수, 슬래브 파손 및 공동이 조사되었으며, 손상부의 경우 손상의 진전 방지 및 구조물의 내구성 증진을 위한 단면보수, 주의관찰 등의 유지관리가 요구된다.

| 구분 | 손상내용 | 단위 | 손상수량 | 보수공법 | 평가등급 |
|---|---|---|---|---|---|
| 1 | 관로부 누수 | EA | 2.00 | 주의관찰 | d |

| 현황 | • 관로부 누수 |
| 원인 | • 장기공용에 의한 열화, 우수유입 |

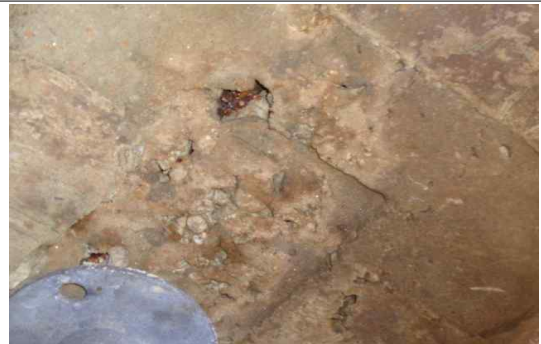
| 현황 | • 백태 | 현황 | • 공동 |
| 원인 | • 외부 우수유입 | 원인 | • 시공미흡 |

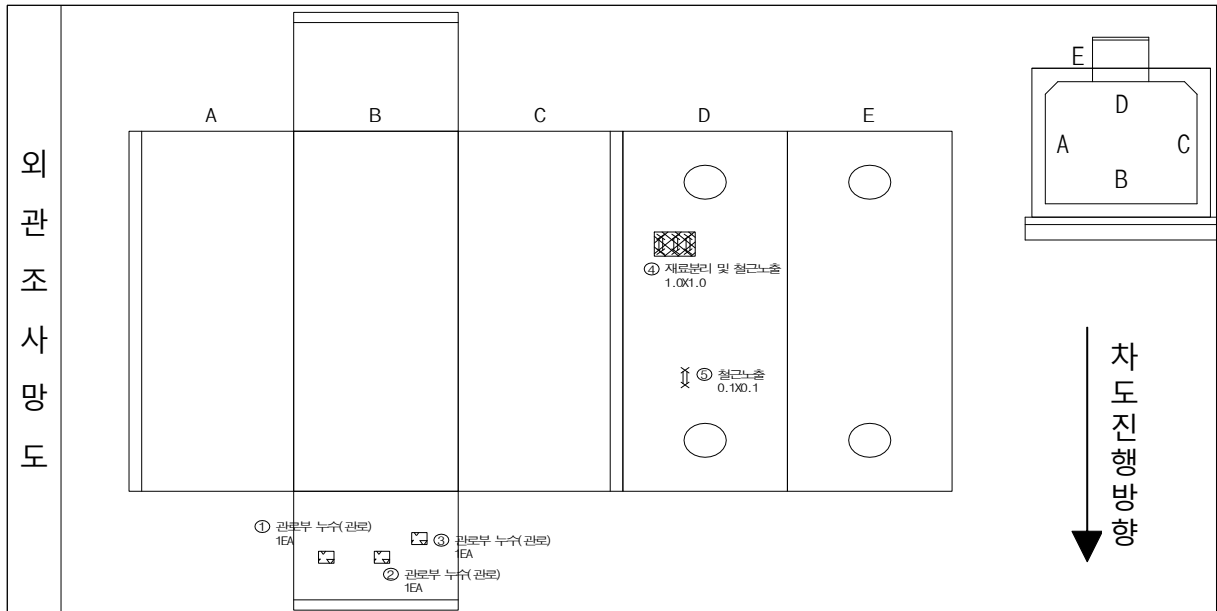
천왕-구로,오류 #1,2 T/L (맨홀 NO.11)은 서울 구로구 남부순환로 95길 42-7에 위치한 1978년에 준공된 직선형(A형)인 시설물로 외관조사 결과, 장기공용에 의한 열화, 시공미흡, 다짐부족 및 피복부족 등에 의한 관로부 누수, 슬래브 재료분리 및 철근노출이 조사되었으며, 손상부의 경우 손상의 진전 방지 및 구조물의 내구성 증진을 위한 단면보수+방청, 주의관찰 등의 유지관리가 요구된다.

| 구분 | 손상내용 | 단위 | 손상수량 | 보수공법 | 평가등급 |
|---|---|---|---|---|---|
| 1 | 관로부 누수 | EA | 3.00 | 주의관찰 | c |
| 2 | 재료분리 및 철근노출 | m² | 1.0 | 단면보수+방청 | c |
| 3 | 철근노출 | m² | 0.01 | 단면보수+방청 | c |

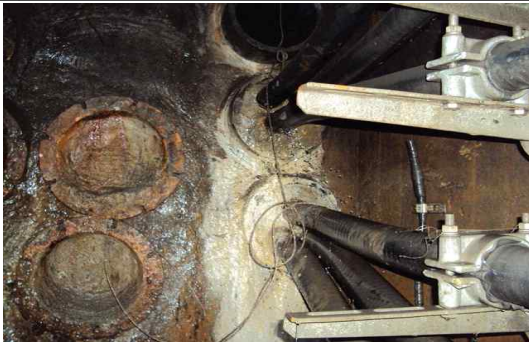
| 현황 | • 관로부 누수 |
| 원인 | • 장기공용에 의한 열화 |

| 조치방안 | • 주의관찰 |

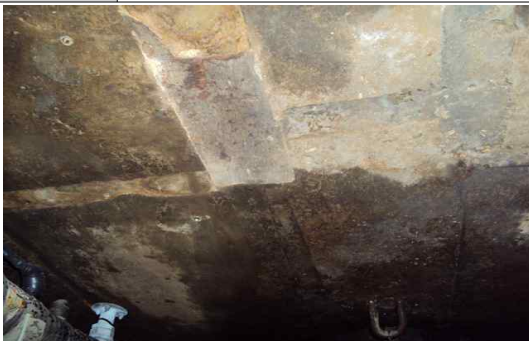
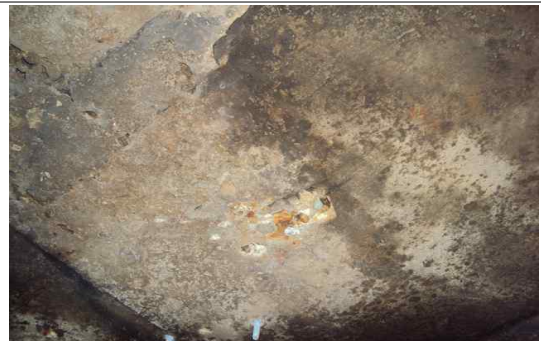
| 현황 | • 재료분리 및 철근노출 |
| 원인 | • 다짐부족 및 피복부족 |

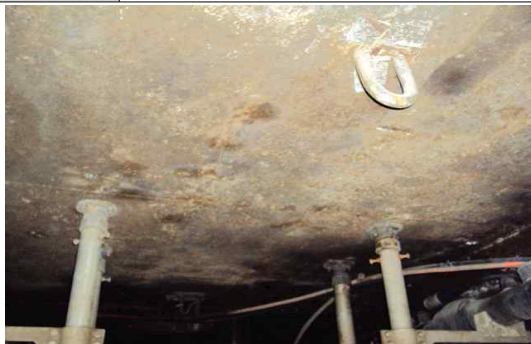
| 구분 | 손상내용 | 단위 | 손상수량 | 보수공법 | 평가등급 |
|---|---|---|---|---|---|
| 3 | 재료분리 및 철근노출 | m <sup>2</sup> | 9.00 | 단면보수+방청 | c |

**현황** • 재료분리 및 철근노출  
**원인** • 다짐부족, 피복부족  
**조치방안** • 단면보수+방청

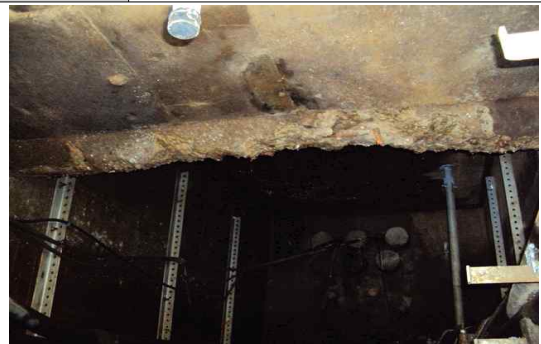
| 구분 | 손상내용 | 단위 | 손상수량 | 보수공법 | 평가등급 |
|---|---|---|---|---|---|
| 4 | 박락 및 철근노출 | m <sup>2</sup> | 1.25 | 단면보수+방청 | b |

**현황** • 박락 및 철근노출  
**원인** • 시공미흡, 장기공용에 의한 열화  
**조치방안** • 단면보수+방청

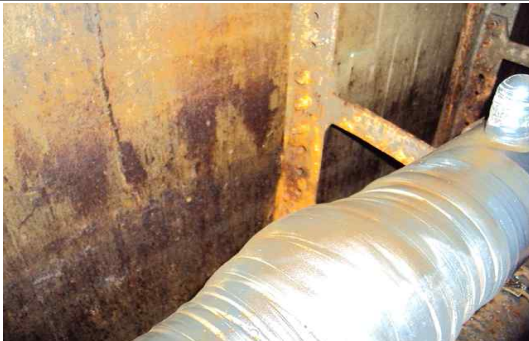
| 구분 | 손상내용 | 단위 | 손상수량 | 보수공법 | 평가등급 |
|---|---|---|---|---|---|
| 1 | 지지대 부식 | EA | 2.00 | 재도장 | b |

| 현황 | • 지지대 부식 |
| 원인 | • 장기공용에 의한 열화, 습기 흡착 |

| 조치방안 | • 재도장 |

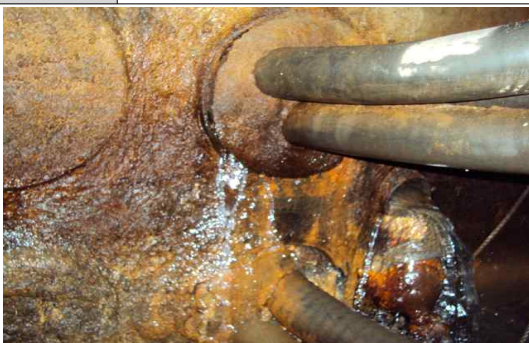
| 구분 | 손상내용 | 단위 | 손상수량 | 보수공법 | 평가등급 |
|---|---|---|---|---|---|
| 2 | 관로부 누수 | EA | 2.00 | 주의관찰 | c |

| 현황 | • 관로부 누수 |
| 원인 | • 장기공용에 의한 열화, 우수유입 |

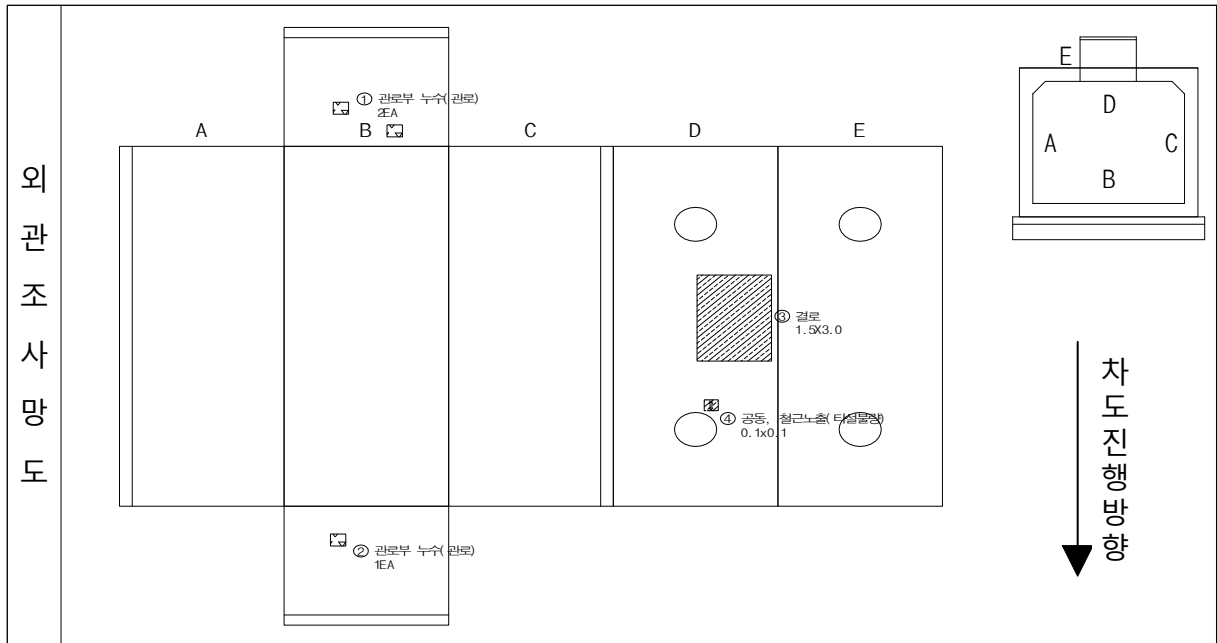
천왕-구로,오류 #1,2 T/L (맨홀 NO.13)은 서울 구로구 개봉로 126에 위치한 1978년에 준공된 직선형(A형)인 시설물로 외관조사 결과, 장기공용에 의한 열화, 외부 우수유입, 시공미흡, 다짐부족 등에 의한 관로부 누수, 슬래브 결로, 공동 및 철근노출이 조사되었으며, 손상부의 경우 손상의 진전 방지 및 구조물의 내구성 증진을 위한 단면보수+방청, 주의관찰 등의 유지관리가 요구된다.

| 구분 | 손상내용 | 단위 | 손상수량 | 보수공법 | 평가등급 |
|---|---|---|---|---|---|
| 1 | 관로부 누수 | EA | 3.00 | 주의관찰 | d |
| 2 | 결로 | m² | 4.50 | 주의관찰 | b |
| 3 | 공동, 철근노출 | m² | 0.01 | 단면보수+방청 | b |

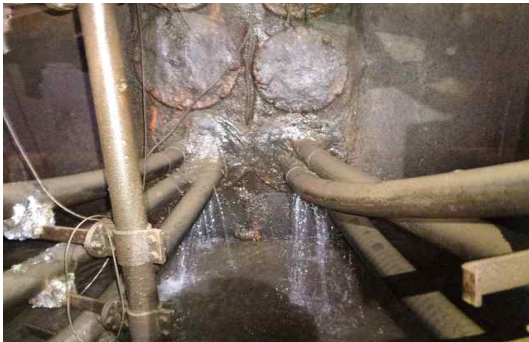
| 현황 | • 관로부 누수 | | |
| 원인 | • 장기공용에 의한 열화, 우수유입 | | |

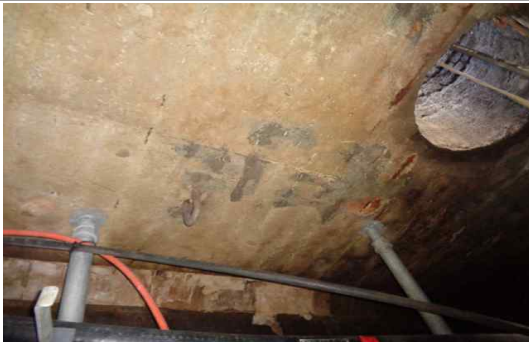
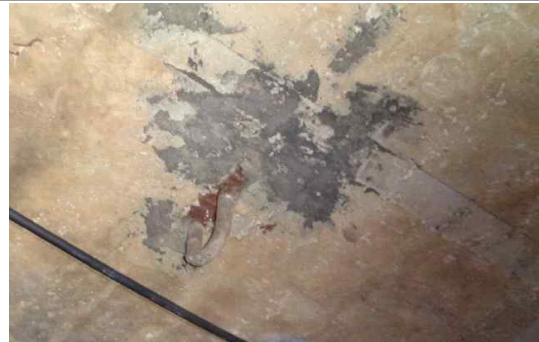
| 구분 | 손상내용 | 단위 | 손상수량 | 보수공법 | 평가등급 |
|---|---|---|---|---|---|
| 1 | 철근노출 | m² | 0.90 | 단면보수+방청 | b |

| 현황 | • 철근노출 |
| 원인 | • 시공미흡, 피복부족 |

| 조치방안 | • 단면보수+방청 |

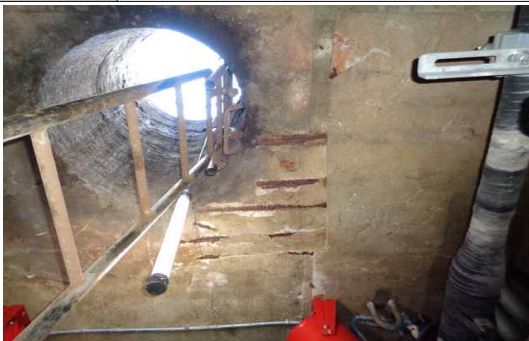
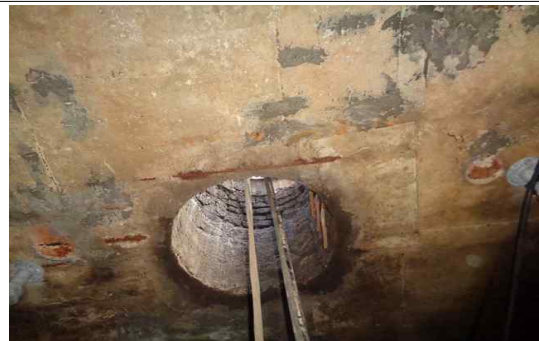
| 현황 | • 철근노출 |
| 원인 | • 시공미흡, 피복부족 |

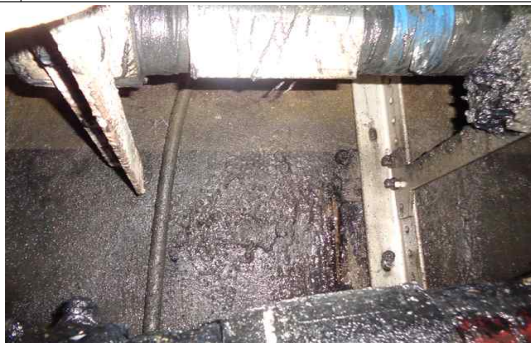
**현황** • 재료분리  
**원인** • 다짐부족  
**조치방안** • 단면보수

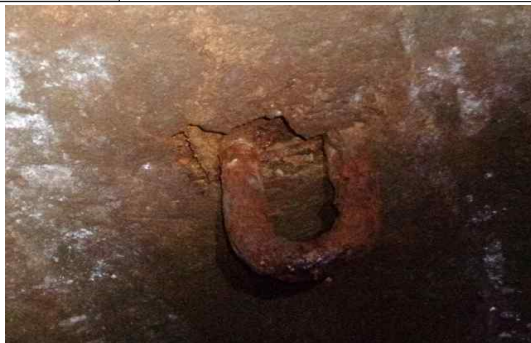
| 구분 | 손상내용 | 단위 | 손상수량 | 보수공법 | 평가등급 |
|---|---|---|---|---|---|
| 3 | 파손 및 철근노출 | m <sup>2</sup> | 0.04 | 단면보수+방청 | b |

**현황** • 파손 및 철근노출  
**원인** • 외부충격 및 피복부족  
**조치방안** • 단면보수+방청

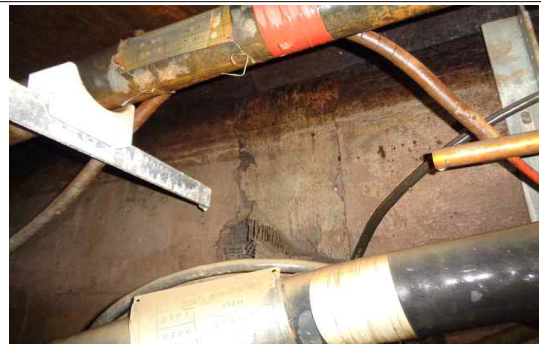
| 현황 | • 관로부 백태 |
| 원인 | • 우수유입 |

| 조치방안 | • 표면처리 |

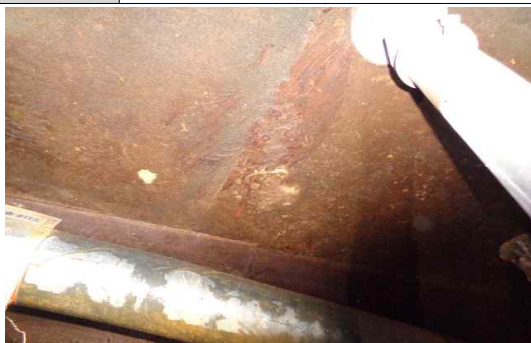
| 현황 | • 파손 |
| 원인 | • 외부충격 |

| 조치방안 | • 단면보수 |

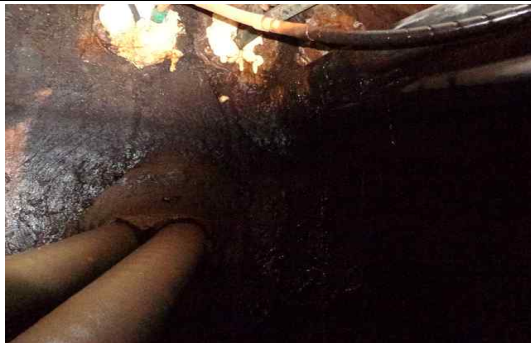
| <b>현황</b> | • 관로부 누수(관로) | <b>현황</b> | • 관로부 누수(벽체) |
| <b>원인</b> | • 장기공용에 의한 열화, 우수유입 | <b>원인</b> | • 장기공용에 의한 열화, 우수유입 |

| <b>조치방안</b> | • 주의관찰 | <b>조치방안</b> | • 배면 누수보수 |

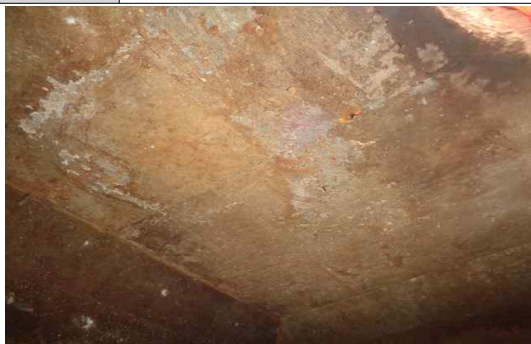
| <b>현황</b> | • 재료분리 | <b>현황</b> | • 재료분리 및 철근노출 |
| <b>원인</b> | • 다짐부족 | <b>원인</b> | • 다짐부족, 피복부족 |

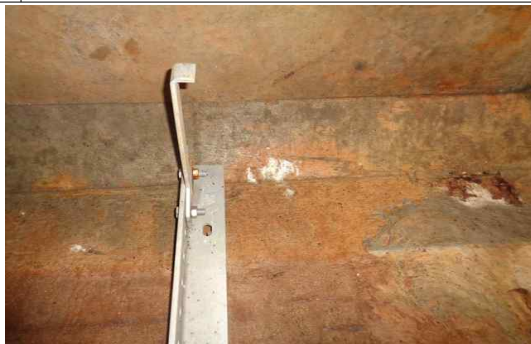
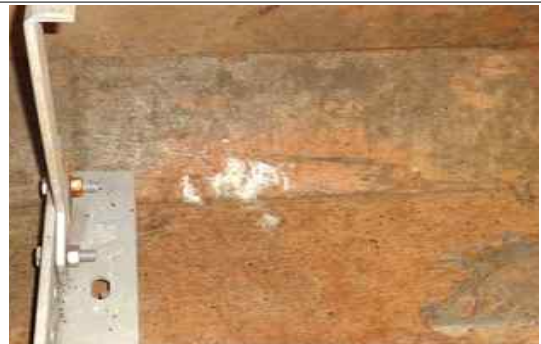
| 현황 | • 백태 |
| 원인 | • 외부 우수유입 |

| 조치방안 | • 표면처리 |

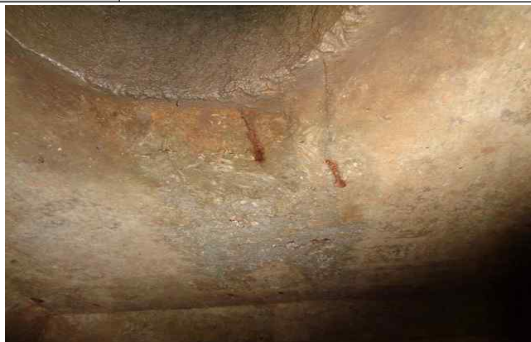
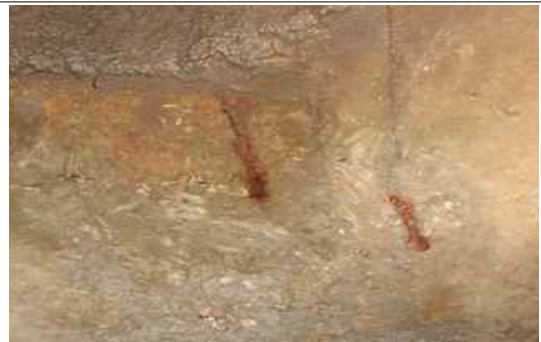
| 현황 | • 재료분리 및 철근노출 |
| 원인 | • 다짐부족, 피복부족 |

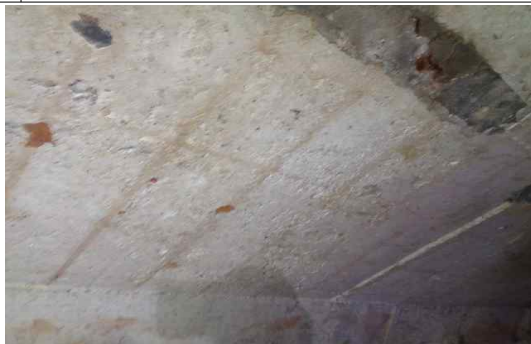
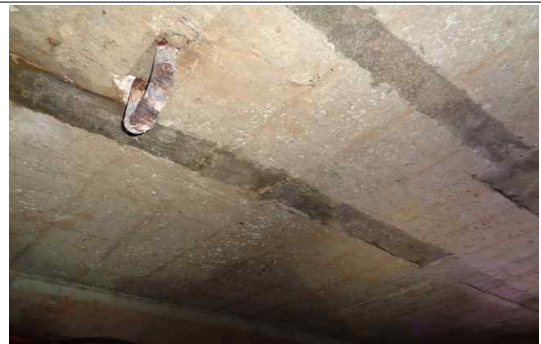
| 현황 | • 재료분리 |
| 원인 | • 다짐부족 |

| 조치방안 | • 단면보수 |

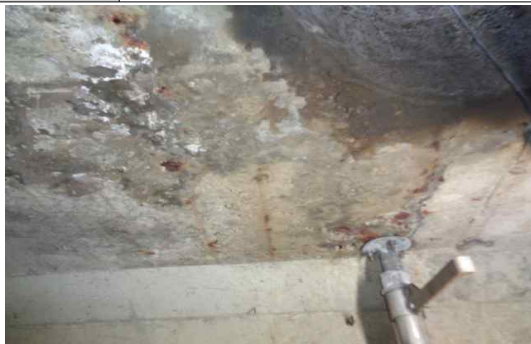
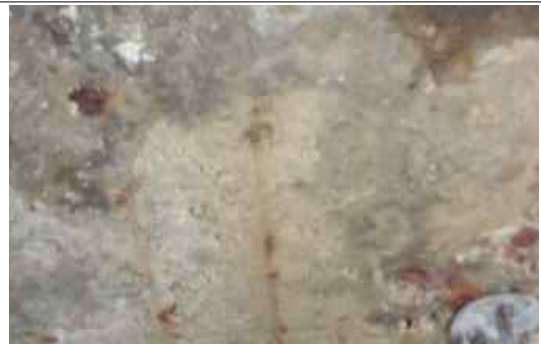
| 현황 | • 박락 및 철근노출 |
| 원인 | • 시공중 외부충격, 피복부족 |

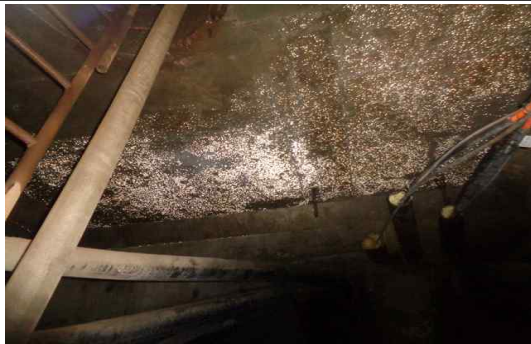
**현황** • 결로  
**원인** • 맨홀 내·외부 기온차  
**조치방안** • 주의관찰

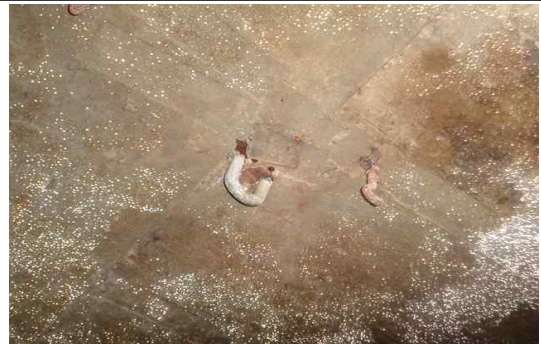
**현황** • 공동 및 철근노출  
**원인** • 타설불량, 피복부족  
**조치방안** • 단면보수+방청

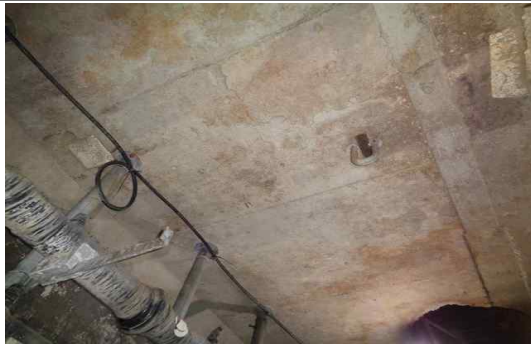
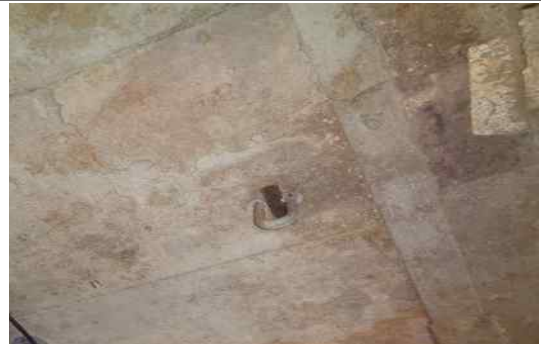
| 현황 | • 결로 |
| 원인 | • 맨홀 내·외부 기온차 |

| 조치방안 | • 주의관찰 |

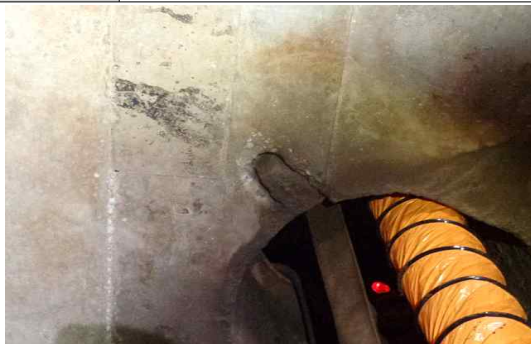
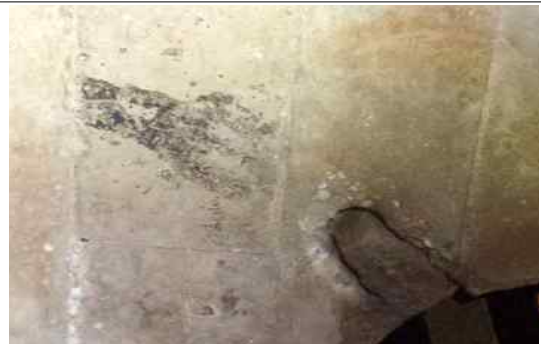
| 현황 | • 파손 |
| 원인 | • 시공중 외부충격 |

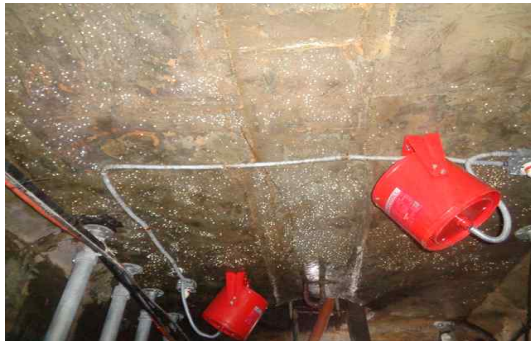
| 현황 | • 결로 |
| 원인 | • 맨홀 내·외부 기온차 |

| 조치방안 | • 주의관찰 |

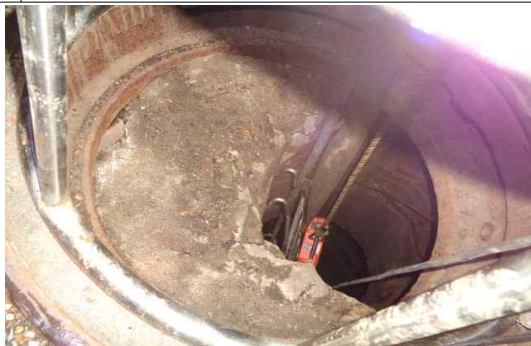
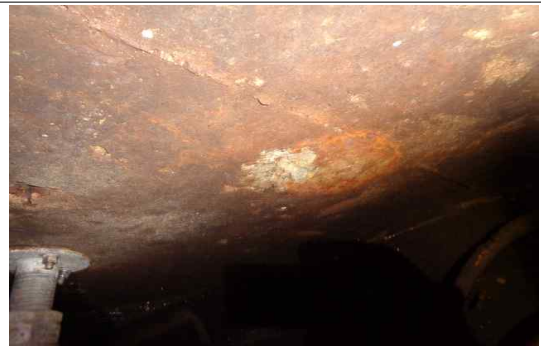
| <b>현황</b> | • 구체-틀간 이탈 | <b>현황</b> | • 파손 |
| <b>원인</b> | • 시공미흡 | <b>원인</b> | • 시공중 외부충격 |

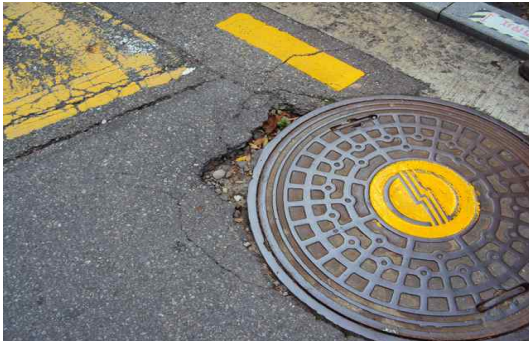
| 현황 | • 포장파손 |
| 원인 | • 공용기간 증가, 중차량 반복통행 |

| 조치방안 | • 아스콘 패칭 |

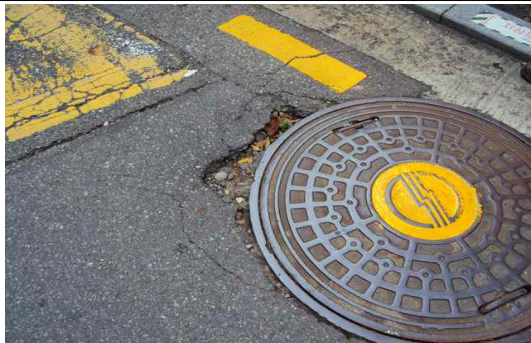
| 현황 | • 포장파손 |
| 원인 | • 공용기간 증가, 중차량 반복통행 |

| 조치방안 | • 아스콘 패칭 |

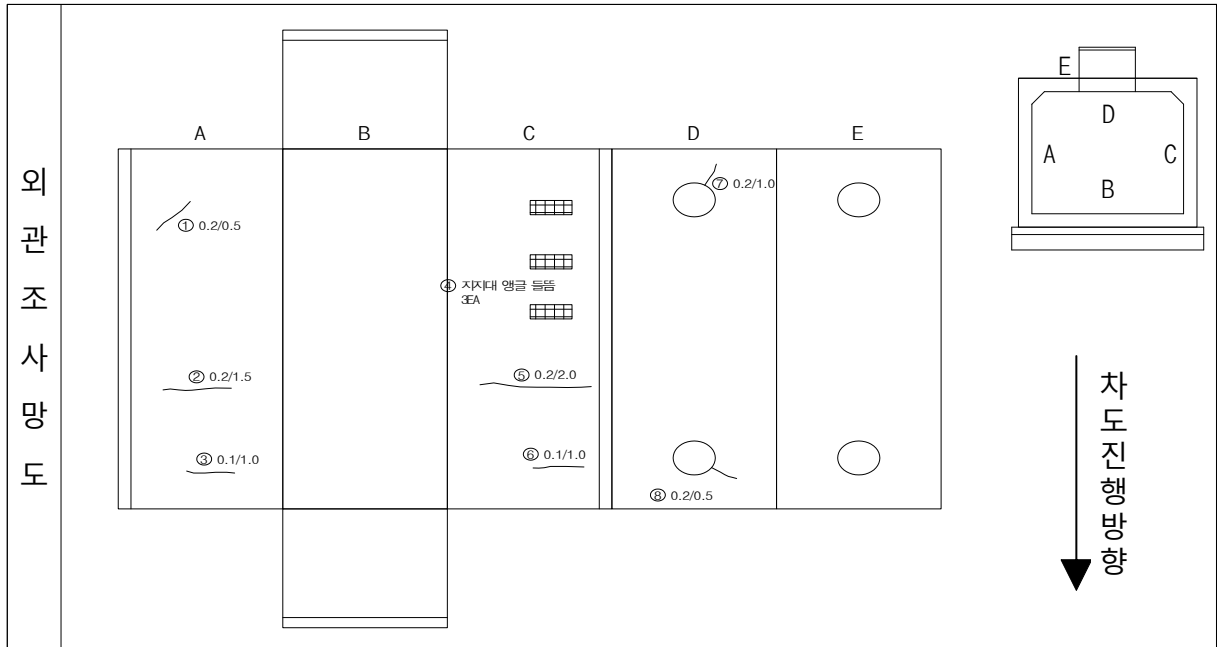
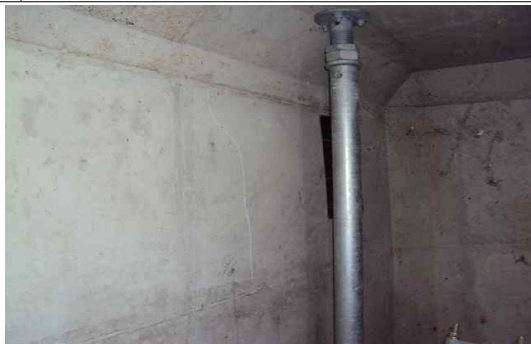
상암-등촌 #1,2 T/L (맨홀 NO.7-1)은 서울 강서구 영천로65길 41-22에 위치한 2006년에 준공된 직선형(A형)인 시설물로 외관조사 결과, 건조수축 및 콘크리트의 재료 특성, 공용 기간 증가, 시공미흡 등에 의한 벽체 및 슬래브 균열( $cw=0.3\text{mm}$ 미만), 지지대 앵글 들뜸이 조사되었으며, 기 발생된 손상부의 경우 손상의 진전 방지 및 구조물의 내구성 증진을 위한 표면처리, 재체결 등의 유지관리가 필요할 것으로 판단된다.

| 현황 | • 균열 |
| 원인 | • 건조수축, 콘크리트의 재료특성 |

| 조치방안 | • 표면처리 |

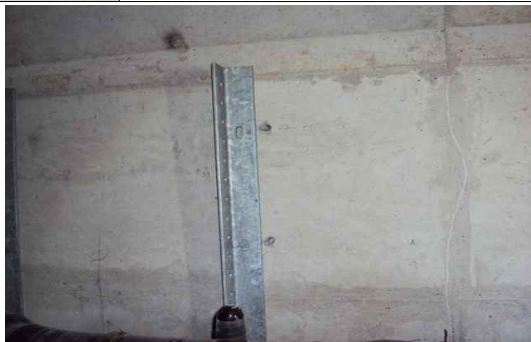
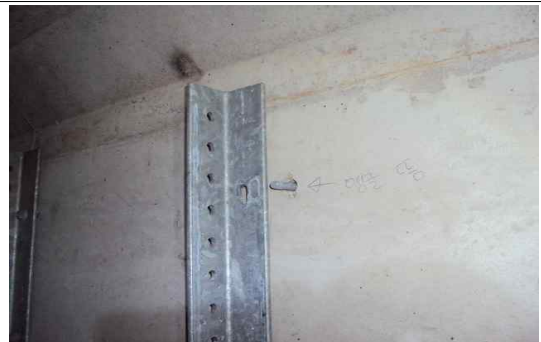
| 현황 | • 지지대 앵글 들뜸 |
| 원인 | • 시공미흡 |

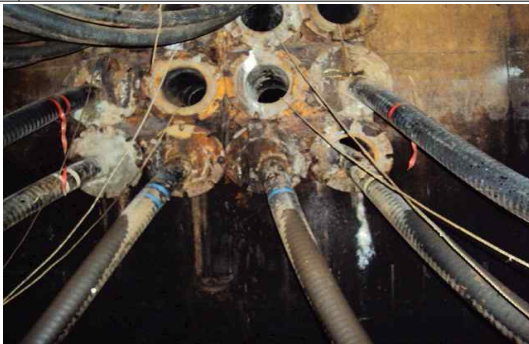
가양-등촌 #1,2 T/L (맨홀 NO.2)은 서울 강서구 양천로 546에 위치한 1993년에 준공된 직선형(A형)인 시설물로 외관조사 결과, 장기공용에 의한 열화, 균열부 우수유입 등에 의한 관로부 백태 및 균열부 백태가 조사되었으며, 기 발생한 손상부의 경우 손상의 진전 방지 및 구조물의 내구성 증진을 위한 표면처리 등의 유지관리가 필요할 것으로 판단된다.

| 현황 | • 균열부 백태 |
| 원인 | • 균열부 우수유입 |

| 조치방안 | • 표면처리 |

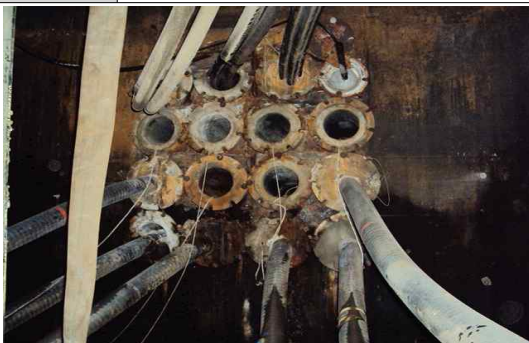
| 현황 | • 관로부 백태 |
| 원인 | • 장기공용에 의한 열화, 우수유입 |

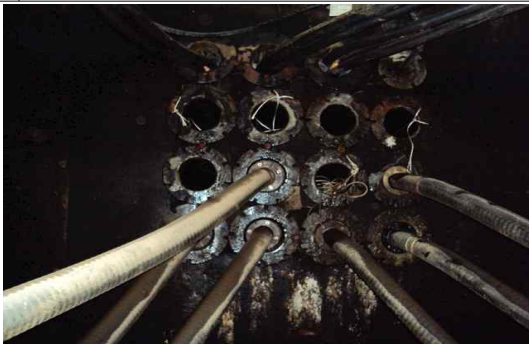
가양-등촌 #1,2 T/L (맨홀 NO.3)은 서울 강서구 양천로 559에 위치한 1993년에 준공된 직선형(A형)인 시설물로 외관조사 결과, 장기공용에 의한 열화, 외부 우수유입, 다짐부족 및 피복부족 등에 의한 관로부 누수흔적, 슬래브 재료분리 및 철근노출이 조사되었으며, 기 발생된 손상부의 경우 손상의 진전 방지 및 구조물의 내구성 증진을 위한 표면처리, 단면보수+방청 등의 유지관리가 필요할 것으로 판단된다.

| 현황 | • 관로부 누수흔적 |
| 원인 | • 장기공용에 의한 열화, 외부 우수유입 |

| 조치방안 | • 표면처리 |

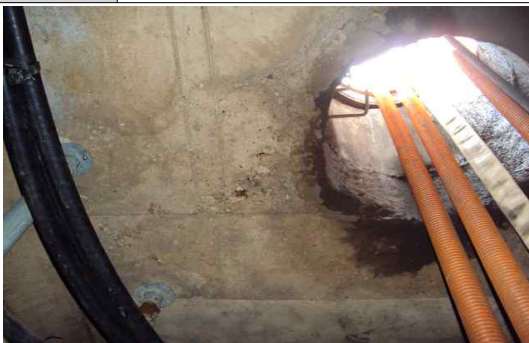
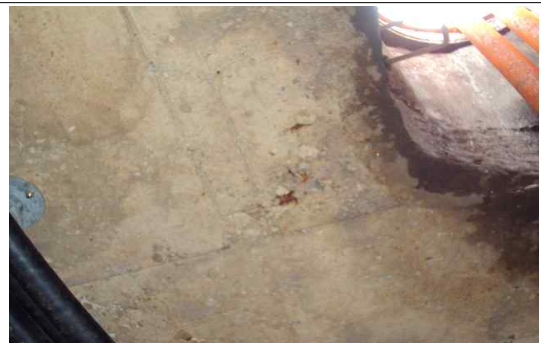
| 현황 | • 재료분리 및 철근노출 |
| 원인 | • 다짐부족, 피복부족 |

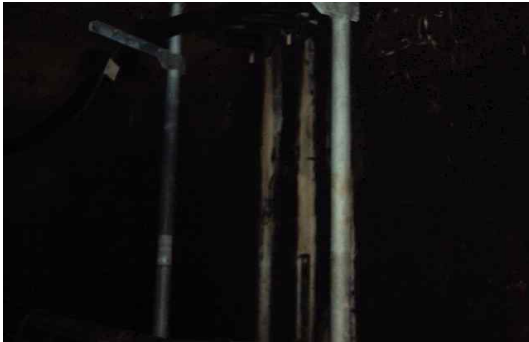
가양-등촌 #1,2 T/L (맨홀 NO.4)은 서울 강서구 양천로 595에 위치한 1993년에 준공된 직선형(A형)인 시설물로 외관조사 결과, 장기공용에 의한 열화, 외부 우수유입 등에 의한 벽체 및 슬래브 백태가 조사되었으며, 기 발생한 손상부의 경우 손상의 진전 방지 및 구조물의 내구성 증진을 위한 표면처리 등의 유지관리가 필요할 것으로 판단된다.

| 현황 | • 백태 |
| 원인 | • 장기공용에 의한 열화, 외부 우수유입 |

| 조치방안 | • 표면처리 |

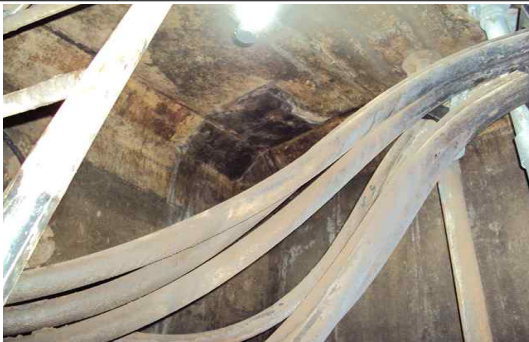
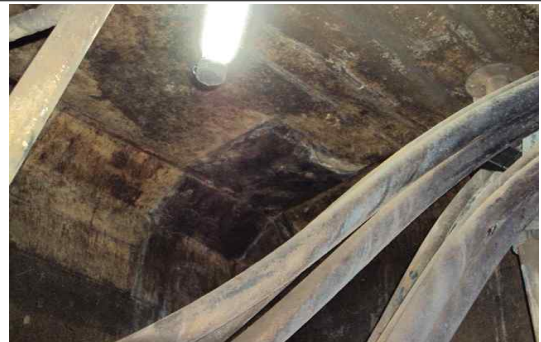
| 현황 | • 백태 |
| 원인 | • 장기공용에 의한 열화, 외부 우수유입 |

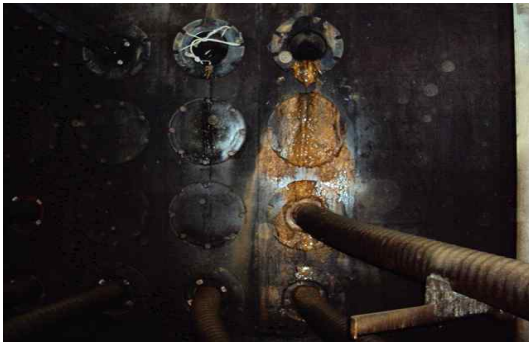
화곡-마곡 #1,2 T/L (맨홀 NO.1)은 서울 강서구 남부순환로 203에 위치한 1998년에 준공된 직선형(A형)인 시설물로 외관조사 결과, 장기공용에 의한 열화, 외부 우수유입 등에 의한 관로부 누수흔적이 조사되었으며, 기 발생한 손상부의 경우 구조물의 내구성에 영향을 미칠만한 손상은 아니므로 주의관찰 후 손상의 진전 시 적절한 조치를 취하는 것이 바람직 할 것으로 판단된다.

| 현황 | • 관로부 누수흔적 |
| 원인 | • 장기공용에 의한 열화, 외부 우수유입 |

| 조치방안 | • 주의관찰 |

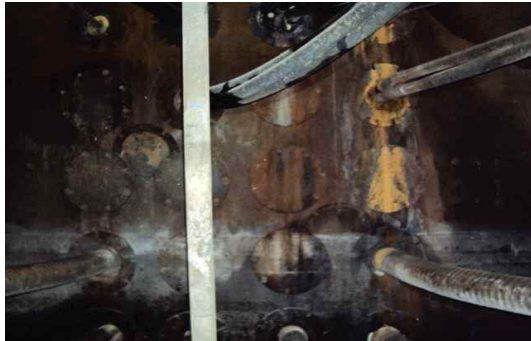
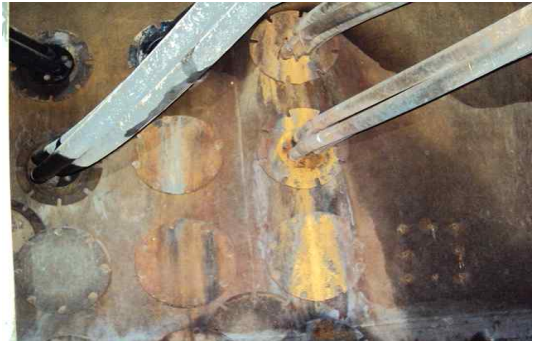
| 구분 | 손상내용 | 단위 | 손상수량 | 보수공법 | 평가등급 |
|---|---|---|---|---|---|
| 1 | 관로부 누수 | EA | 1.00 | 주의관찰 | c |

| 현황 | • 관로부 누수 |
| 원인 | • 장기공용에 의한 열화, 외부 우수유입 |

| 조치방안 | • 주의관찰 |

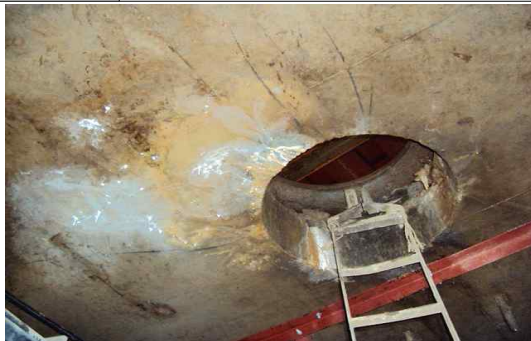
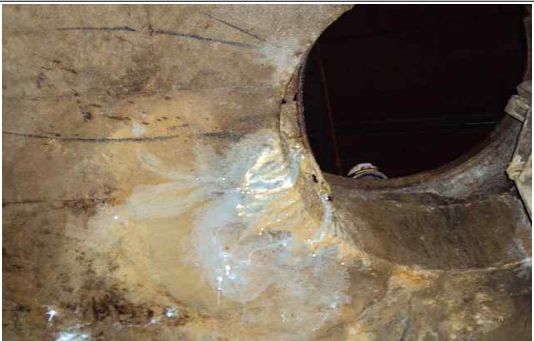
| 구분 | 손상내용 | 단위 | 손상수량 | 보수공법 | 평가등급 |
|---|---|---|---|---|---|
| 2 | 백태 | m <sup>2</sup> | 0.25 | 표면처리 | b |

| 현황 | • 백태 |
| 원인 | • 습기흡착, 외부 우수유입 |

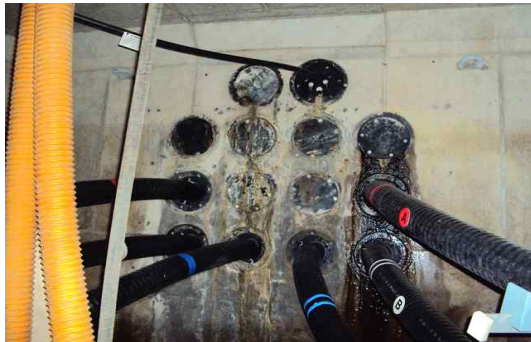
| 구분 | 손상내용 | 단위 | 손상수량 | 보수공법 | 평가등급 |
|---|---|---|---|---|---|
| 2 | 관로부 누수흔적 | EA | 1.00 | 주의관찰 | b |

| 현황 | • 관로부 누수흔적 |
| 원인 | • 장기공용에 의한 열화, 외부 우수유입 |

| 조치방안 | • 주의관찰 |
