본 과업은 한국전력공사 남서울지역본부 전력관리처 직할인 송전맨홀에 대한 정밀점검으로 신광명-광명 8개소, 신광명-천왕 6개소, 천왕-구로,오류 17개소, 천왕-구로 9개소, 천왕-오류 1개소, 상암-등촌 3개소, 가양-등촌 4개소, 양평-양천 5개소, 화곡-마곡 4개소, 중동-화곡 5개소, 부천-신정 12개소, 신정-목동 3개소, 오류-목동 3개소, 오류-목동~영등포-목동 2개소, 영등포-목동 4개소, 당인리-목동 1개소, 고강-화곡 7개소, 마곡-가양 5개소, 천왕-온수 5개소, 신광명-시흥 2개소, 독산-대방 2개소, 광명-구공 3개소로 총 111개소이다.

외관조사 및 현장조사는 『지중송전 토목구조물 유지관리지침(2019.01)』, 『안전점검 및 정밀안전진단 세부지침 공동구(2019.01)』, 편의 점검요령에 준하여 검사·평가하였다.

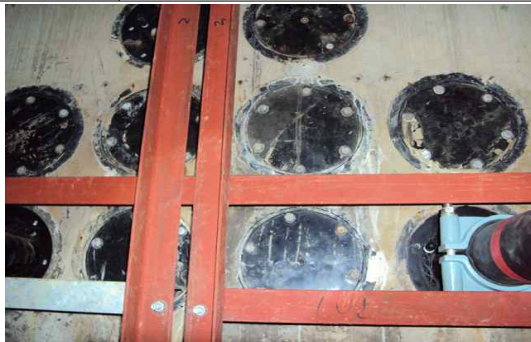
| 현황 | • 관로부 백태 | 현황 | • 균열부 백태 |
| 원인 | • 습기 흡착, 외부 우수유입 | 원인 | • 균열부 우수유입 |

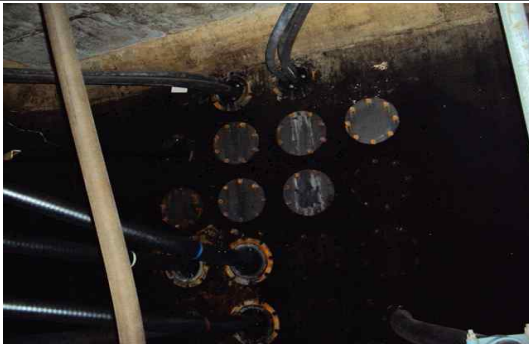
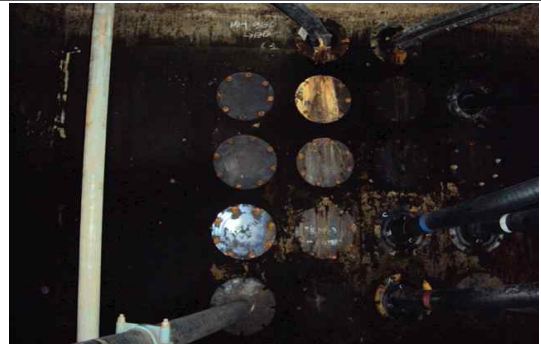
| 구분 | 손상내용 | 단위 | 손상수량 | 보수공법 | 평가등급 |
|---|---|---|---|---|---|
| 1 | 상태양호 | - | - | - | - |

| 현 황 | • 관로부 전경 |

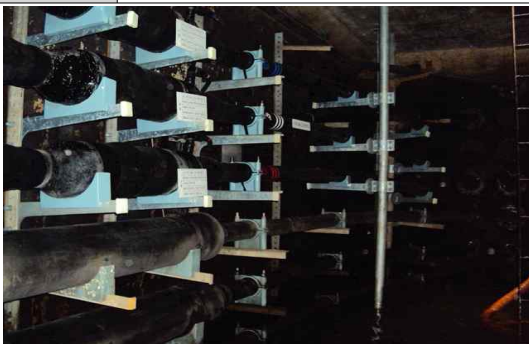
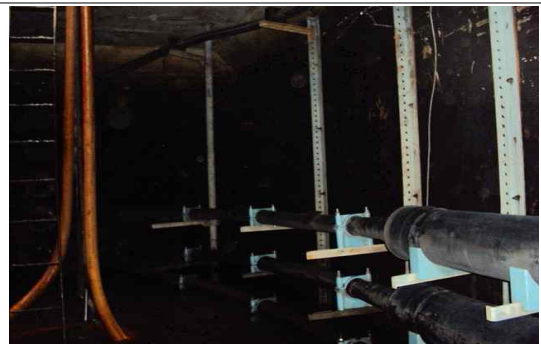
| 현 황 | • 벽체 전경 |
