한국전력공사  
남서울본부

2 0 2 1 년 도 송 전 맨 홀  
정 밀 안 전 점 검 용 역  
중 간 보 고 서

(주) 명성엔지니어링

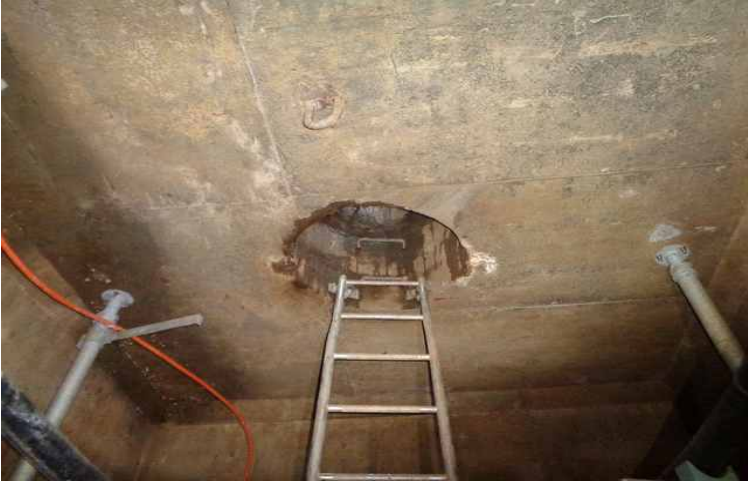
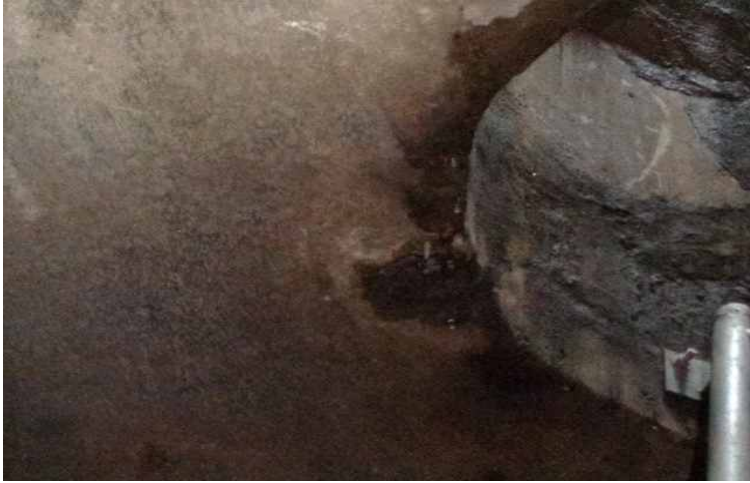
| 현<br>황 | • 상부슬래브 파손 | |
| 원<br>인 | • 외부 충격 | |

| 조치방안 | • 단면보수 | |

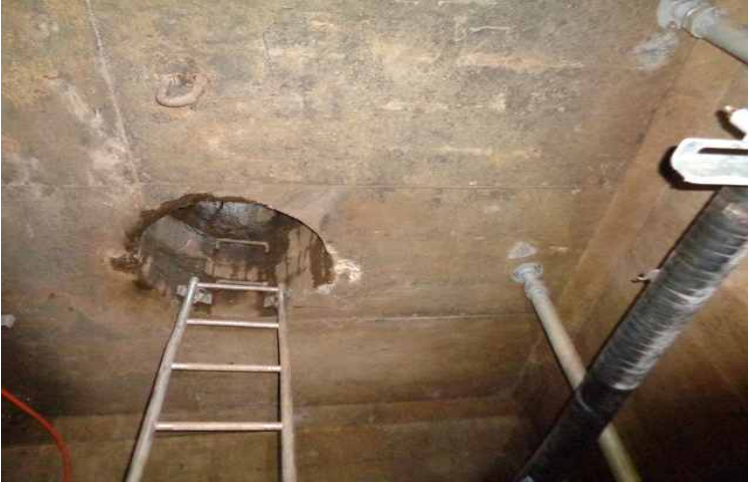
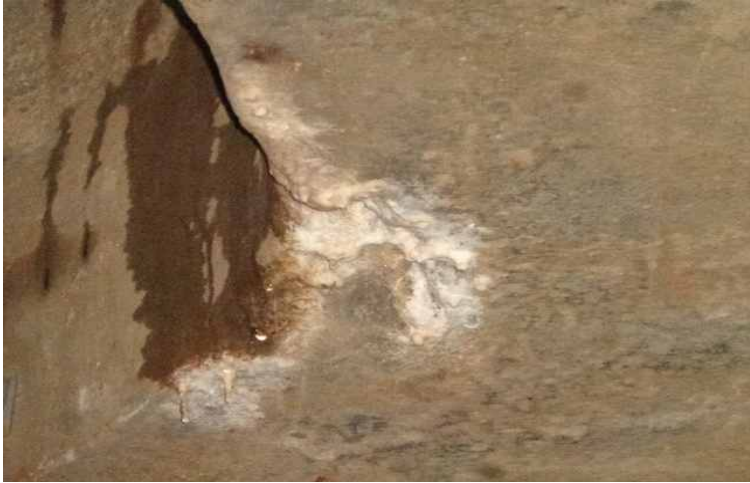
| 현<br>황 | • 상부슬래브 파손 및 백태 | |
| 원<br>인 | • 외부충격 및 우수유입 | |

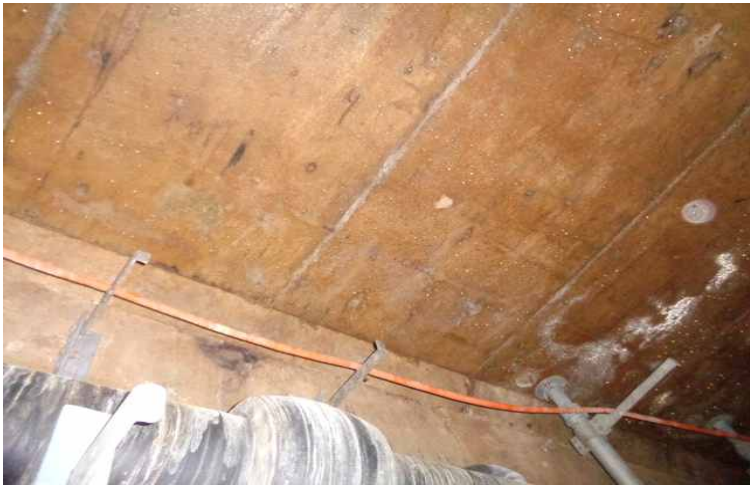
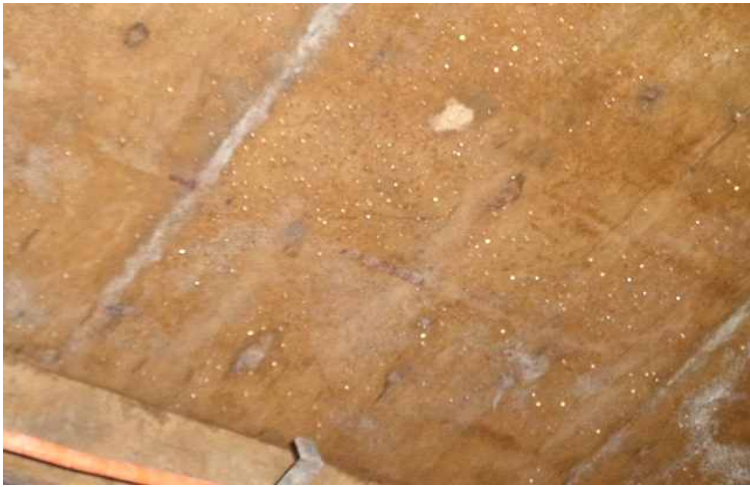
| 현황 | • 상부슬래브 철근노출 |
| 원인 | • 피복부족 |

| 조치방안 | • 단면보수+방청 |

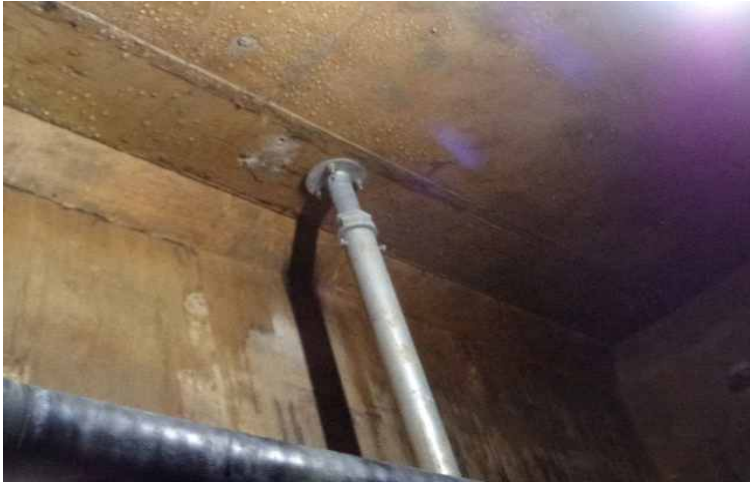
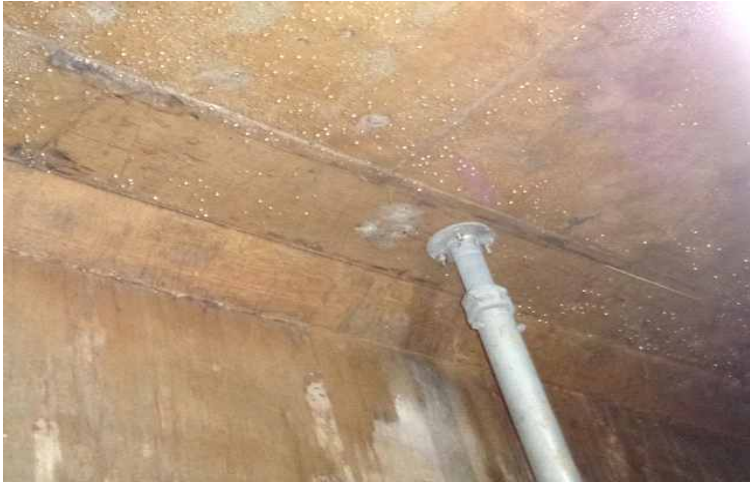
| 현황 | • 상부슬래브 백태 |
| 원인 | • 우수유입 |

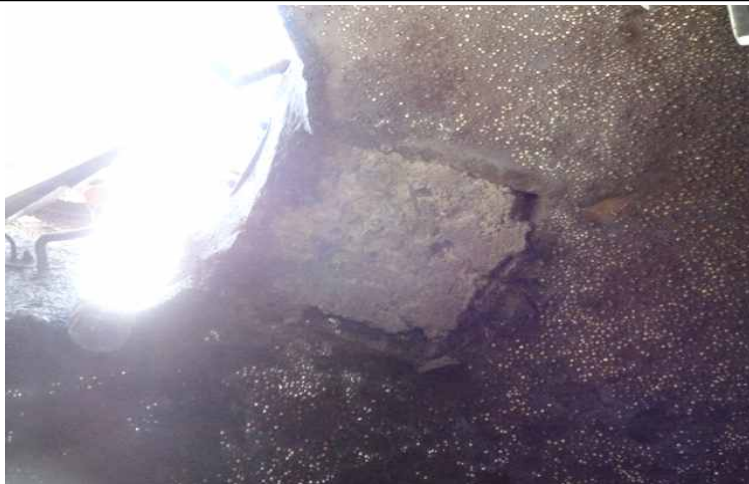
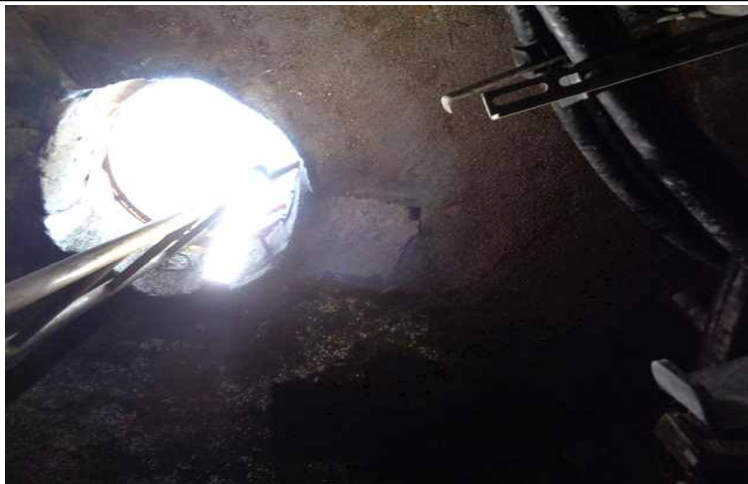
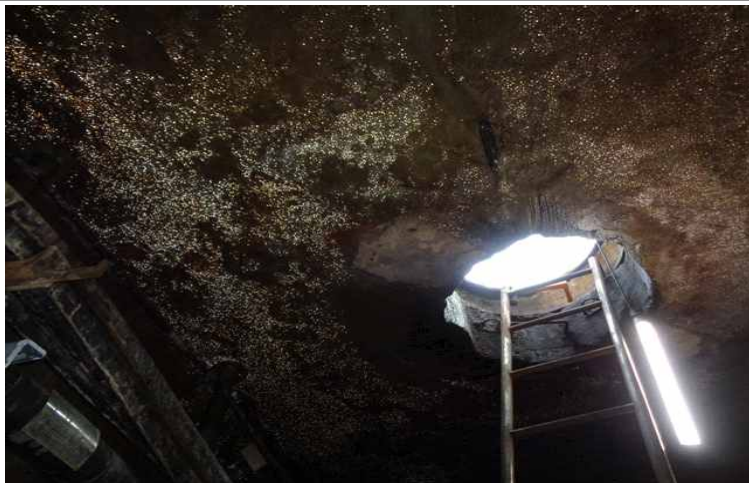
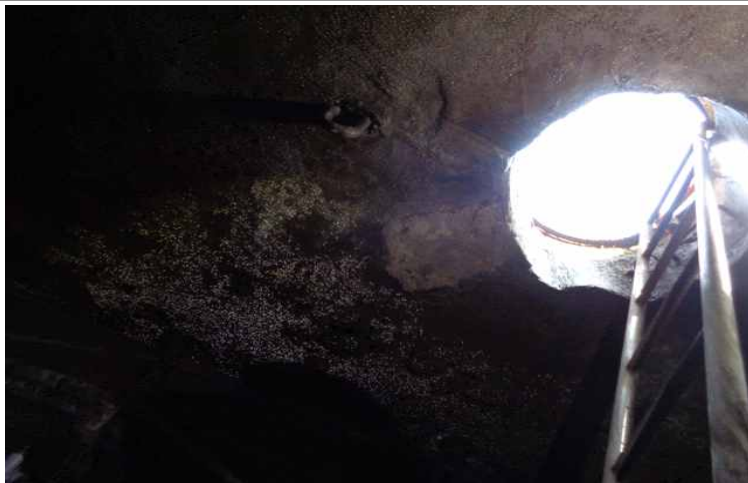
신광명-광명 #1,2 T/L (맨홀 NO.5)는 경기 광명시 오리로 749에 위치해 있고, 1992년에 준공된 직선형(A형)인 시설물로 외관조사 결과 슬래브에 들뜸이 발생되었고, 손상부는 내구성 확보 차원의 단면보수 등의 조치가 요구된다.

| | <div><div>현황</div><div>원인</div><div>조치방안</div></div> <div><div>• 상부슬래브 들뜸</div><div>• 장기공용에 의한 열화</div><div>• 단면보수</div></div> | | | | |
| <div><div>현황</div><div>원인</div><div>조치방안</div></div> <div><div>• 상부슬래브 들뜸</div><div>• 장기공용에 의한 열화</div><div>• 단면보수</div></div> | | | | | |

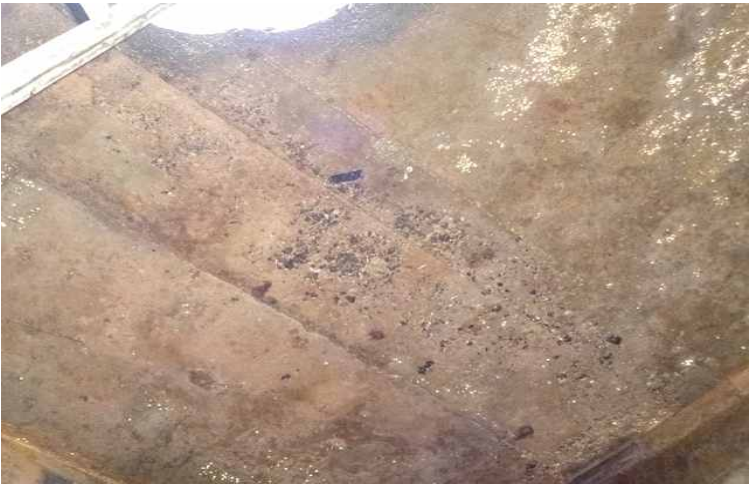
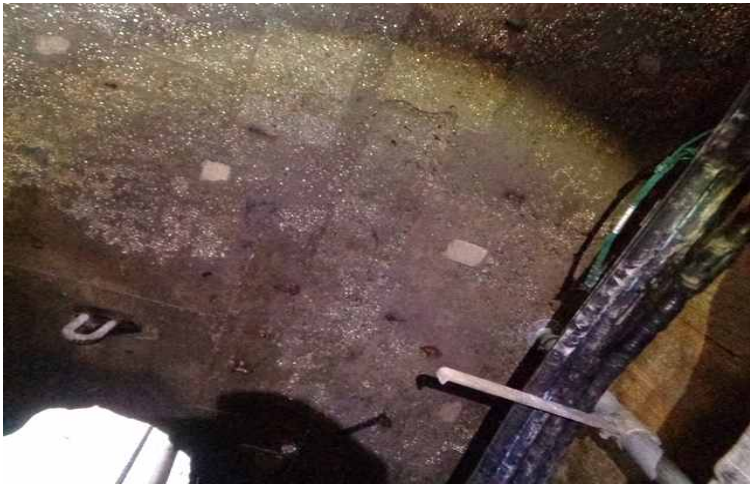
신광명-광명 #1,2 T/L (맨홀 NO.7)은 경기 광명시 철산동 452에 위치하며 1992년에 준공된 직선형(A형) 시설물로, 외관조사 결과 시공 미흡에 의한 재료분리, 거푸집 미제거가 조사되었고, 손상부는 단면보수, 정비 등의 유지관리가 요구된다.

| | 현<br>황 | • 재료분리 |
| | 원<br>인 | • 시공미흡 |

| 조치방안 | | • 단면보수 |

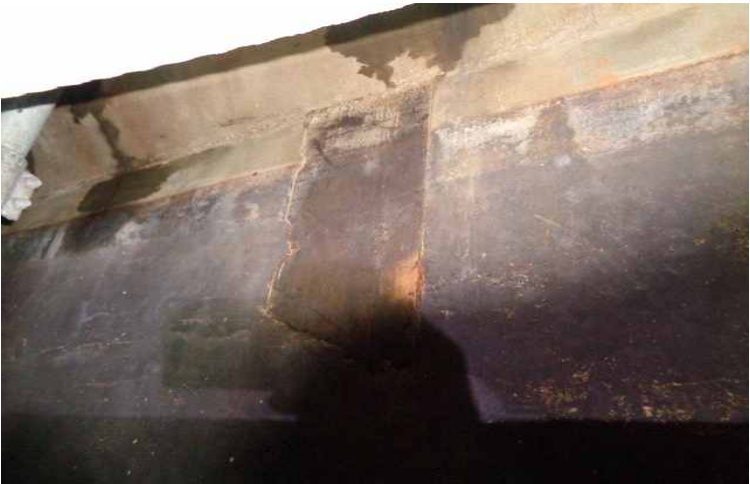
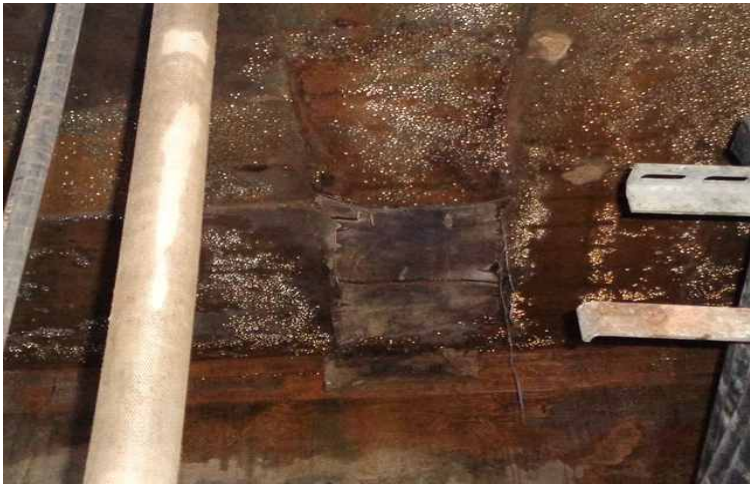
| | 현<br>황 | • 거푸집 미제거 |
| | 원<br>인 | • 시공미흡 |

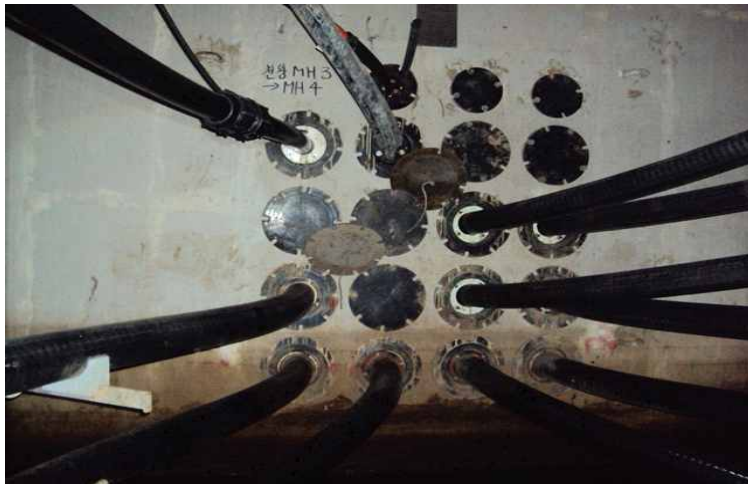
| | <div><div><div><div></div><div></div></div><div><div><div><div><div>현 황</div><div>원 인</div><div>조치방안</div></div><div><div>• 관로부 전경</div><div>• -</div><div>• -</div></div></div></div></div></div></div> | | | | |

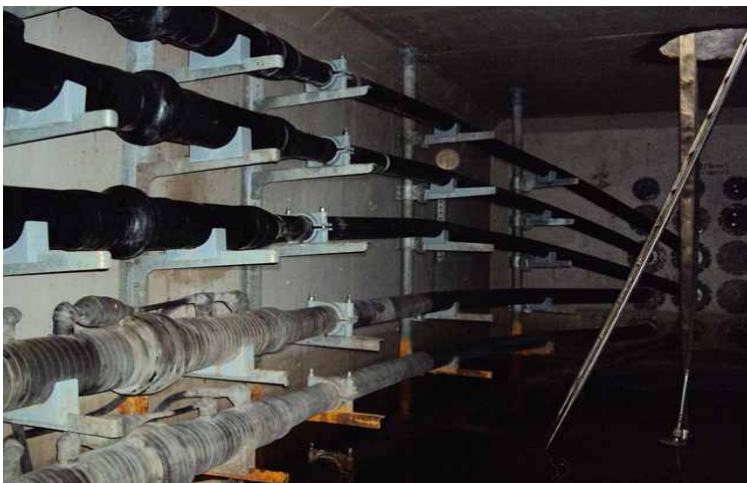
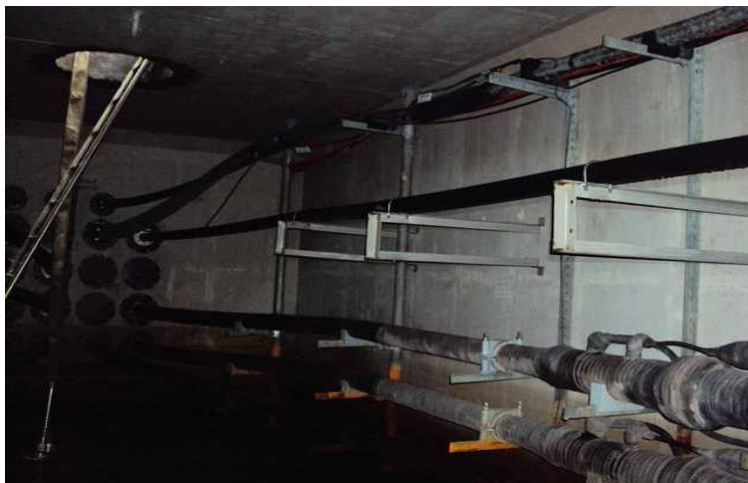
| | <div><div><div><div></div><div></div></div><div><div><div><div><div>현 황</div><div>원 인</div><div>조치방안</div></div><div><div>• 벽체 전경</div><div>• -</div><div>• -</div></div></div></div></div></div></div> | | | | |

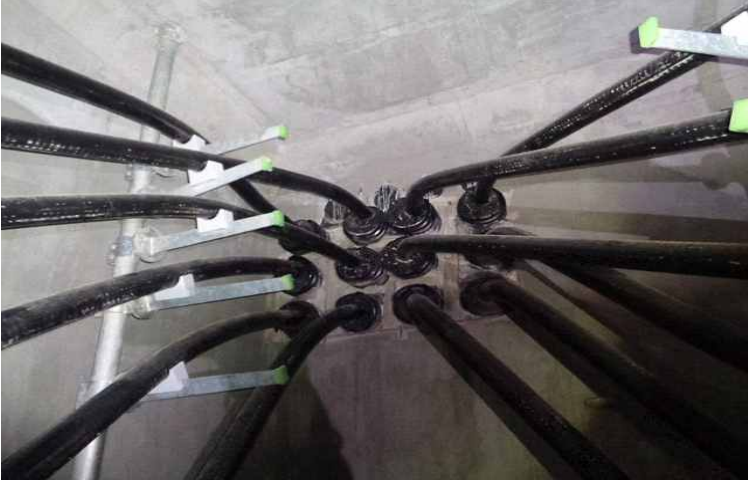
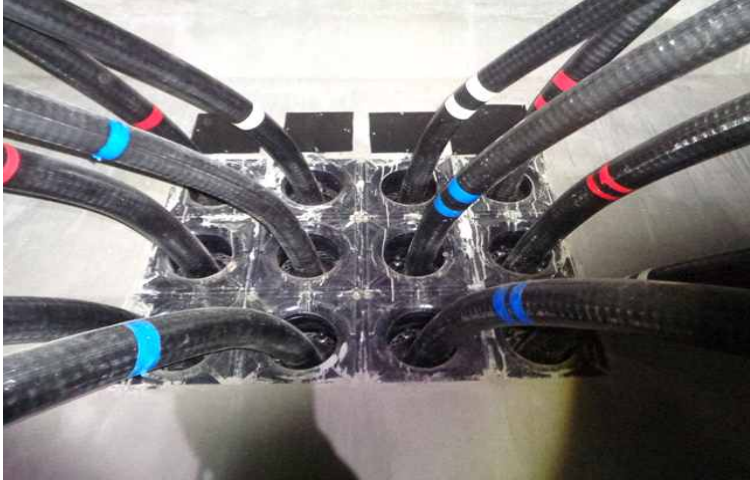
| | <div><div>현 황</div><div>원 인</div><div>조치방안</div></div> <div><div>• 관로부 전경</div><div>• -</div><div>• -</div></div> | | | | |

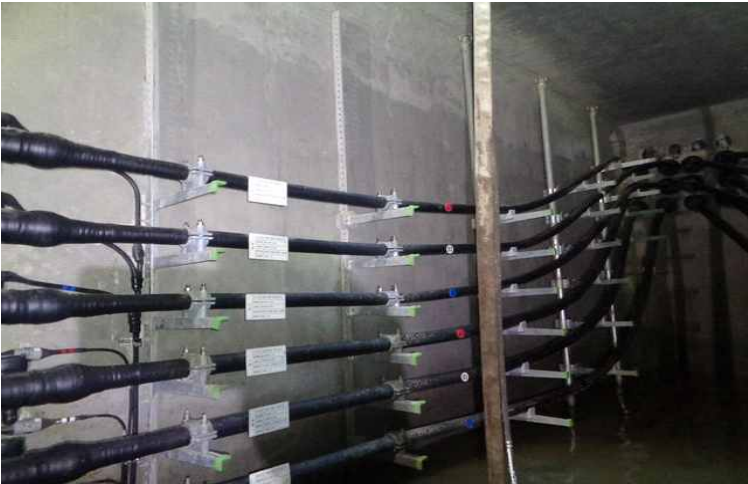
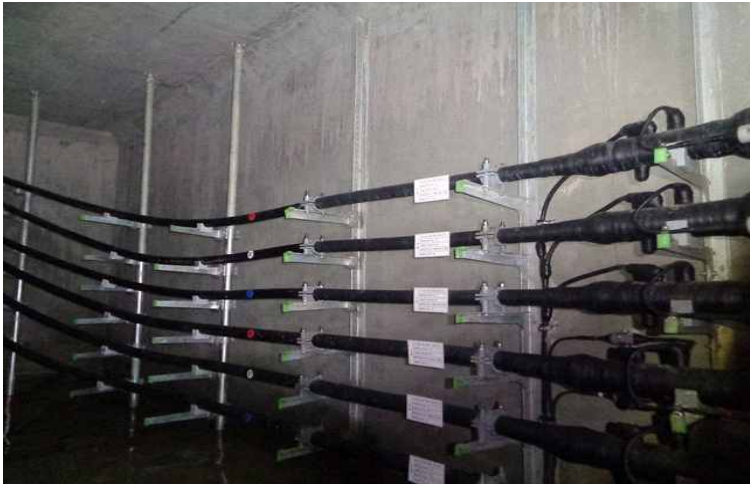
| | <div><div>현 황</div><div>원 인</div><div>조치방안</div></div> <div><div>• 벽체 전경</div><div>• -</div><div>• -</div></div> | | | | |

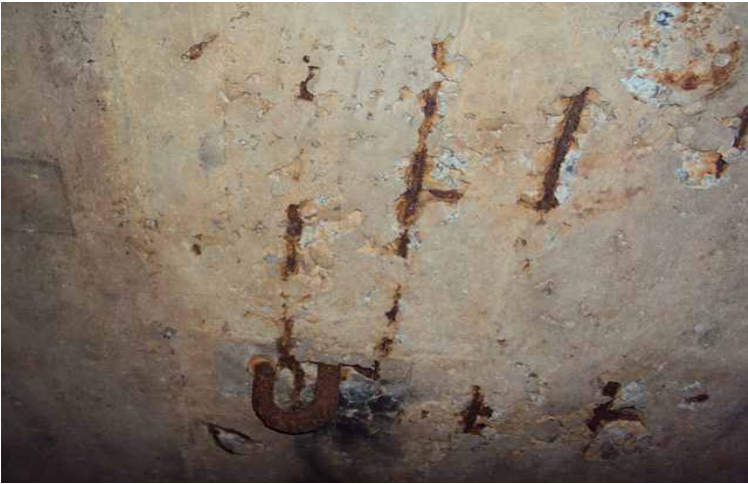
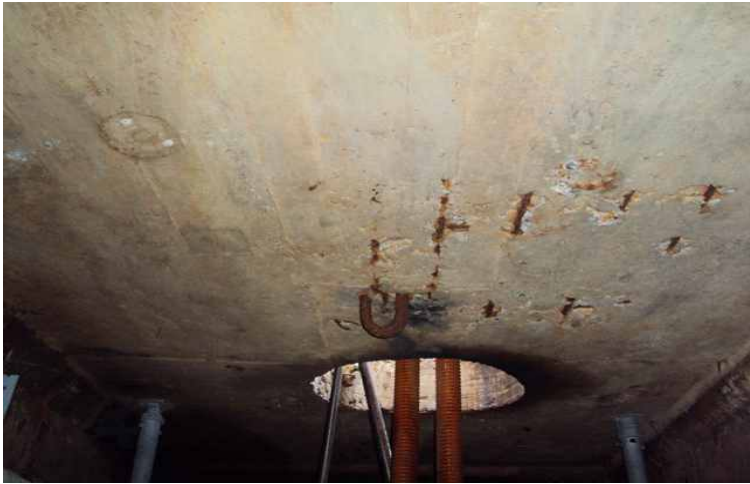
| 현<br>황 | • 재료분리/철근노출 | |
| 원<br>인 | • 시공 미흡, 피복 부족 | |

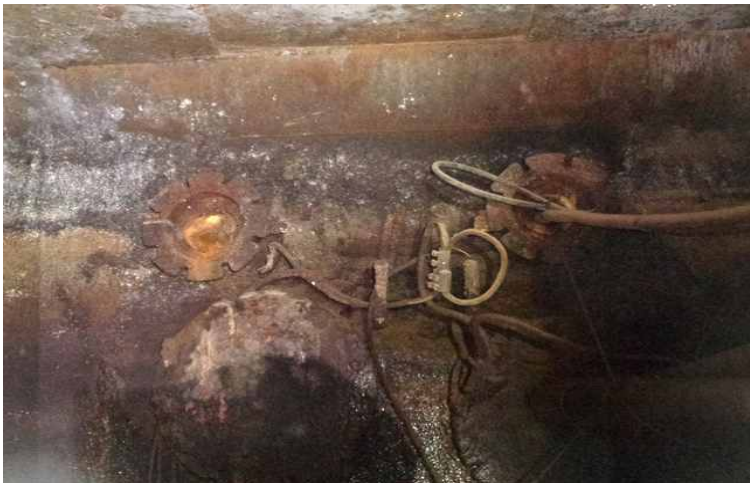
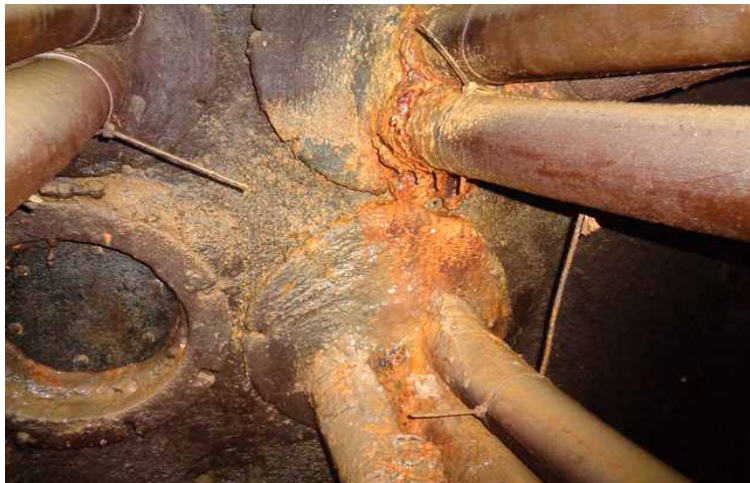
| 현 황 | | • 파손 및 철근노출 | | | 현 황 | | • 관로부 누수 | | | |
| 원 인 | | • 외부충격 및 피복부족 | | | 원 인 | | • 장기공용에 의한 열화 | | | |

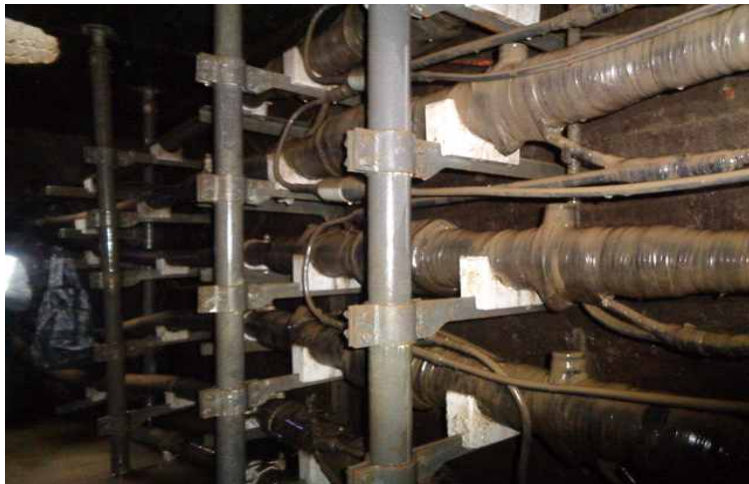
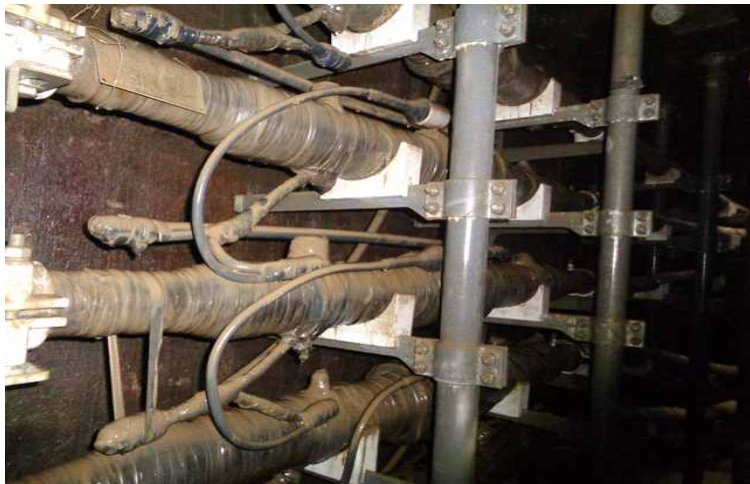
| 현<br>황 | • 벽체 전경 | | | | |
| 원<br>인 | • - | | | | |

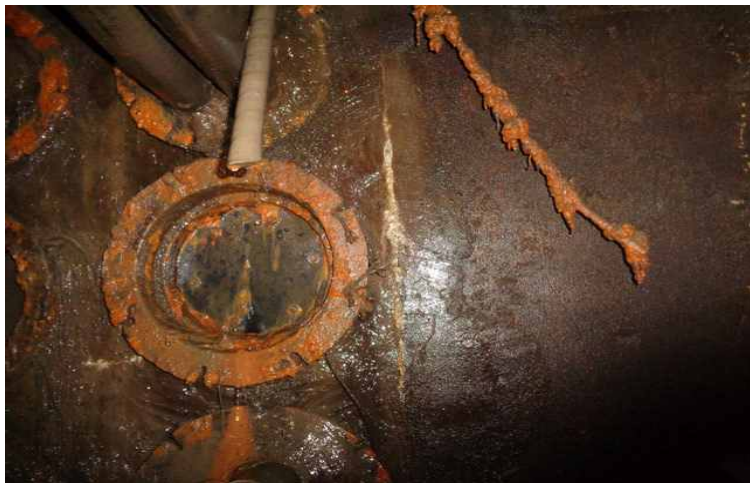
| 현<br>황 | • 관로부 전경 | | 현<br>황 | • 백태 | |
| 원<br>인 | • - | | 원<br>인 | • 외부 우수유입 | |

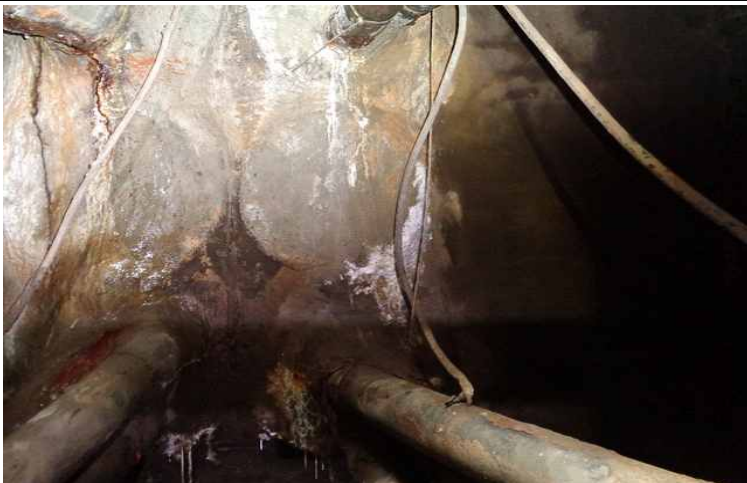
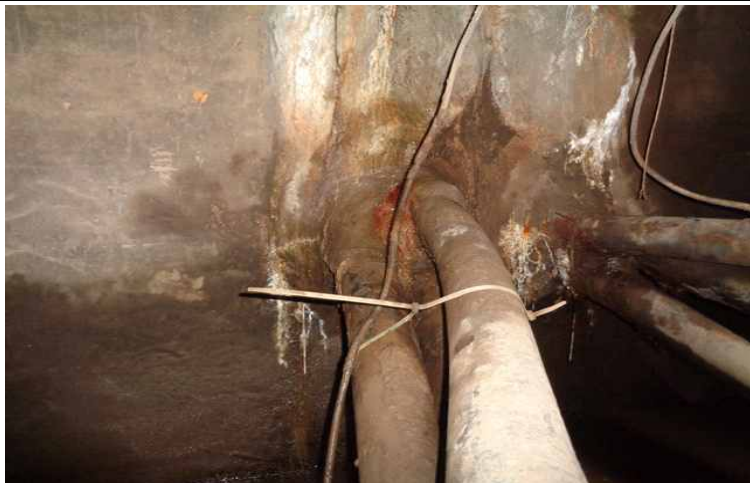
<table><tr><td>현 황</td><td>• 백태</td></tr></table>

| | | | | 현 황 | • 백태 | 원 인 | • 외부 우수유입 | 조치방안 |
| 현 황 | • 백태 | | | | | | | | | |
| 원 인 | • 외부 우수유입 | | | | | | | | | |
| 조치방안 | • 표면처리 | | | | | | | | | |

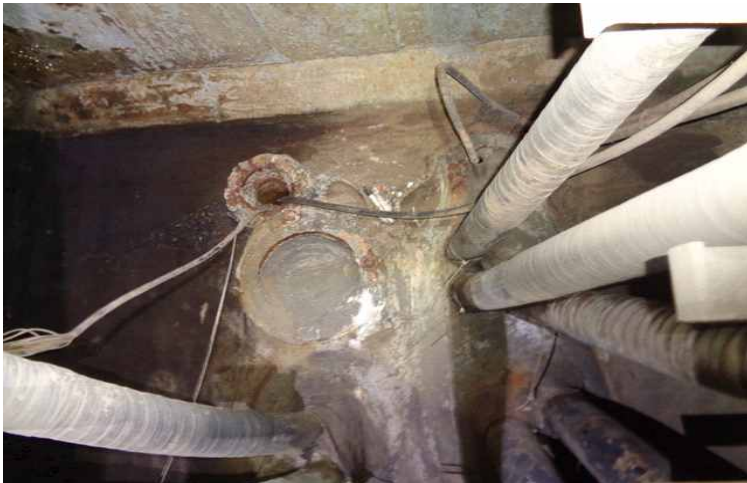
<table><tr><td>현 황</td><td>• 백태</td></tr></table>

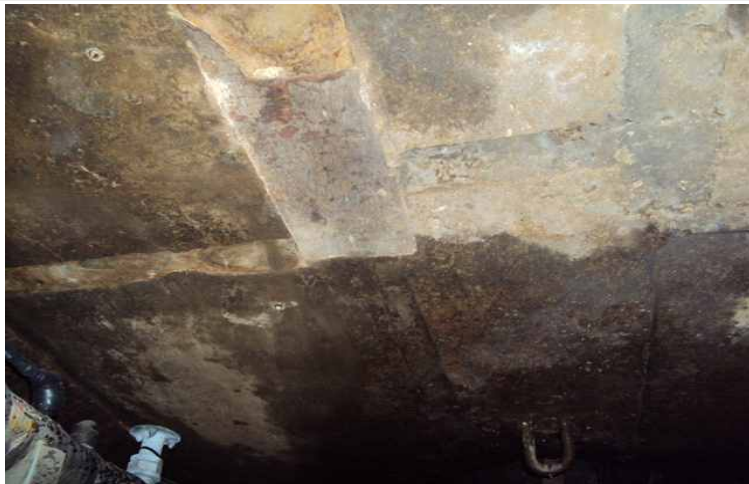
| | 현<br>황 | • 관로부 누수 | | | | |
| 원<br>인 | • 장기공용에 의한 열화 | | | | | |

| 조치방안 | • 주의관찰 | | | | | |

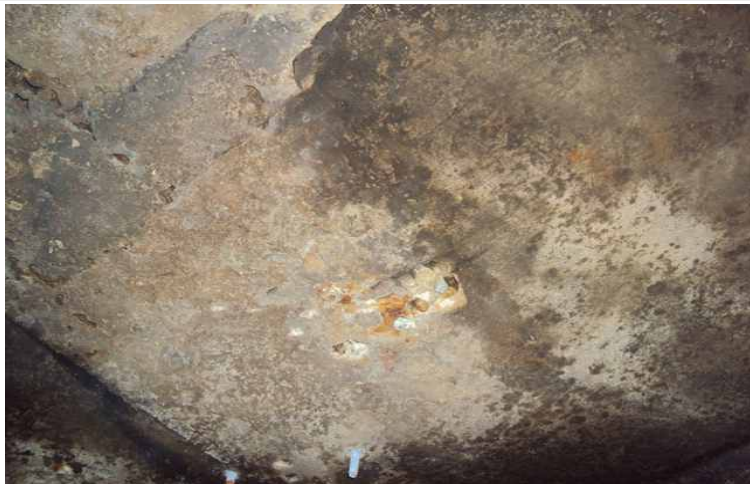
| 현<br>황 | • 재료분리 및 철근노출 | | | | | |
| 원<br>인 | • 다짐부족 및 피복부족 | | | | | |

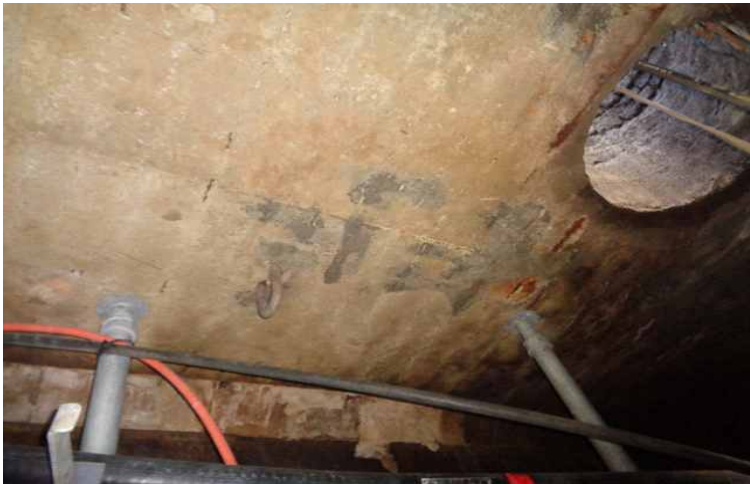
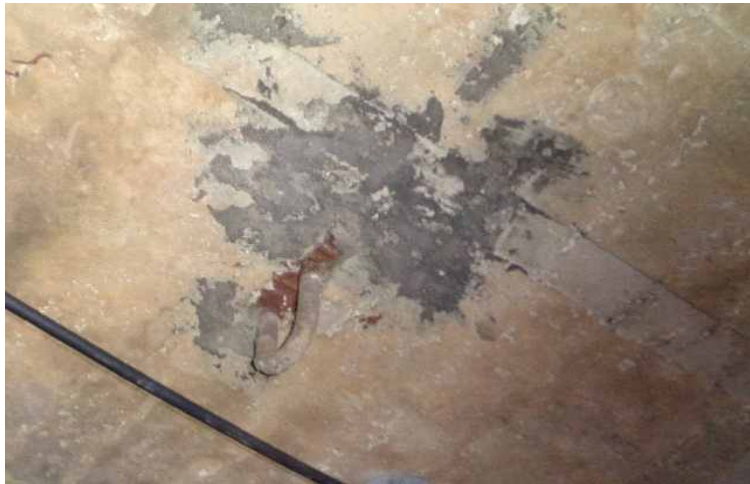
| 현<br>황 | • 철근노출 | | | | |
| 원<br>인 | • 시공미흡, 피복부족 | | | | |

| 조치방안 | • 단면보수+방청 | | | | |

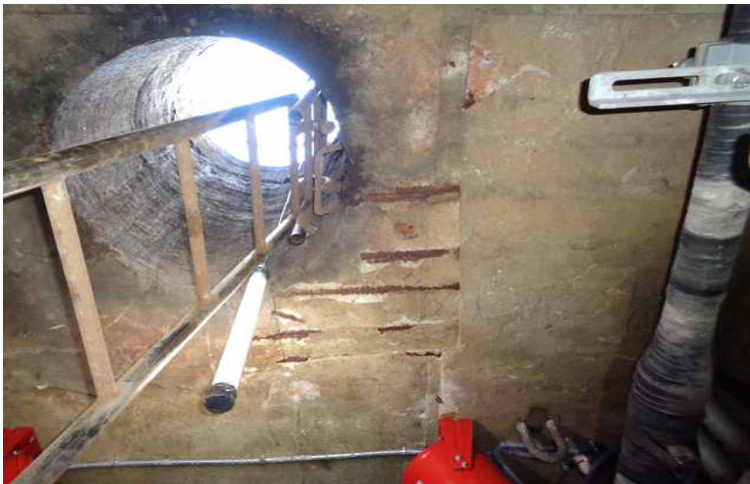
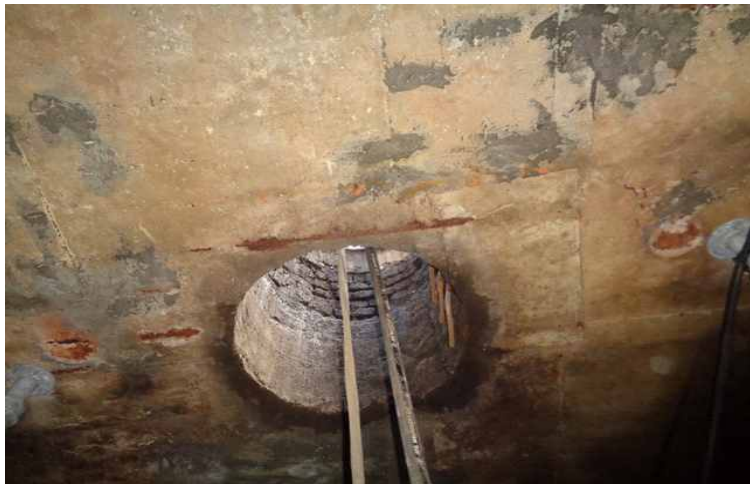
| | 현<br>황 | • 철근노출 | | | |
| 원<br>인 | • 시공미흡, 피복부족 | | | | |

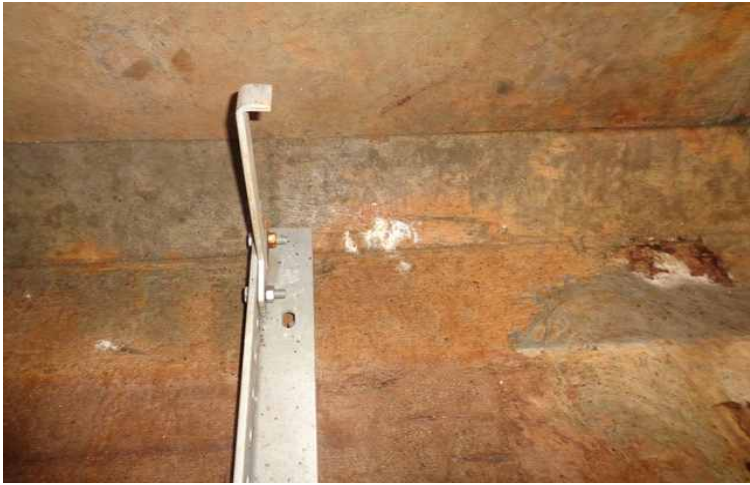
| 현 황 | | • 백태 | | | |
| 원 인 | | • 외부 우수유입 | | | |

| 조치방안 | | • 표면처리 | | | |

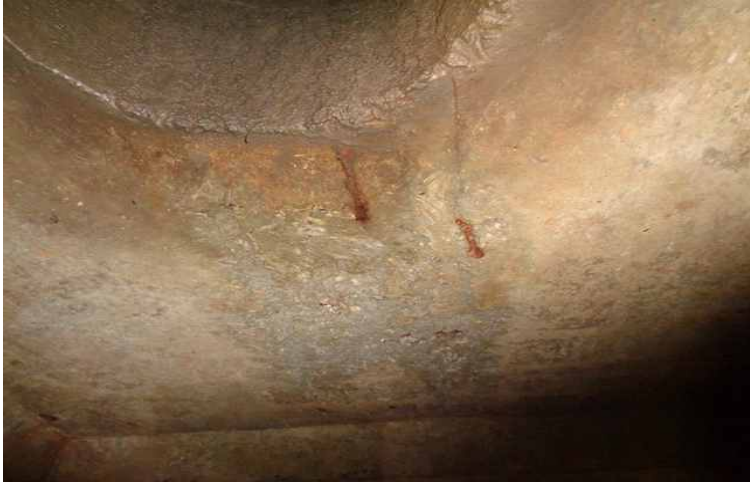
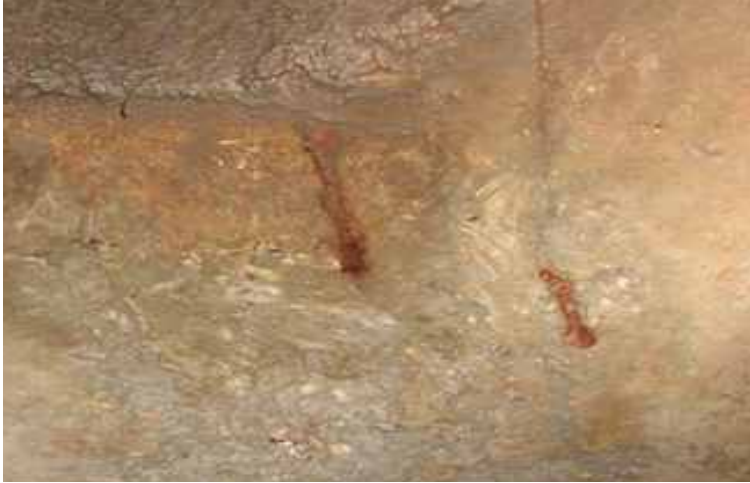
| 현 황 | | • 재료분리 및 철근노출 | | | |
| 원 인 | | • 다짐부족, 피복부족 | | | |

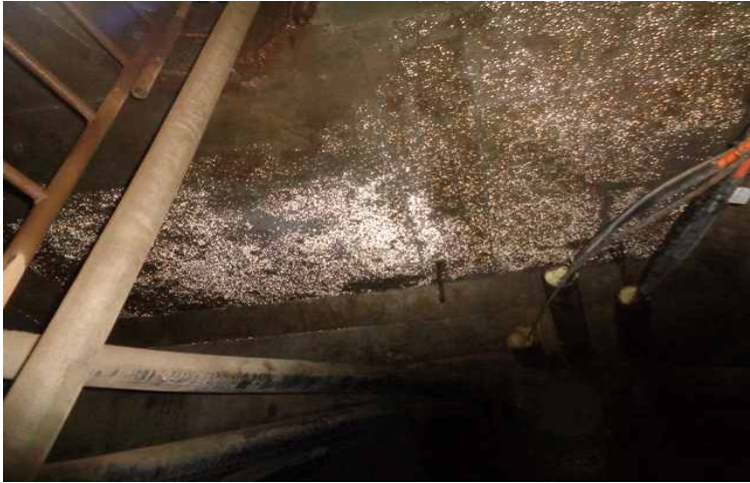
| 현황 | • 결로 |
| 원인 | • 맨홀 내·외부 기온차 |

| 조치방안 | • 주의관찰 |

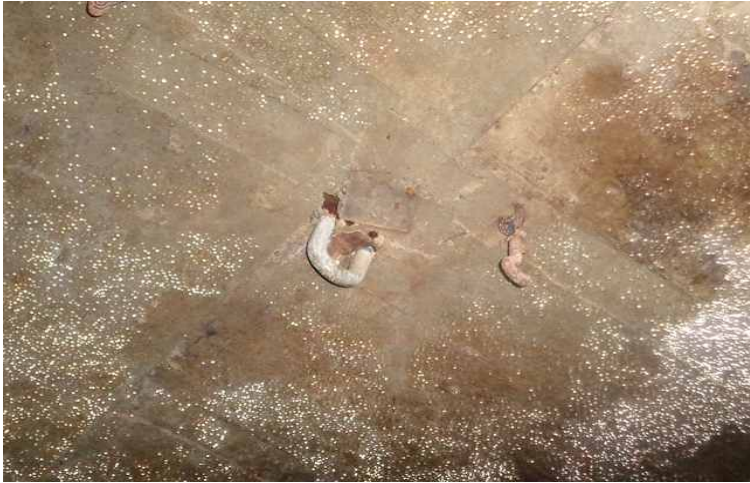
| 현황 | • 공동 및 철근노출 |
| 원인 | • 타설불량, 피복부족 |

| 조치방안 | • 단면보수+방청 |

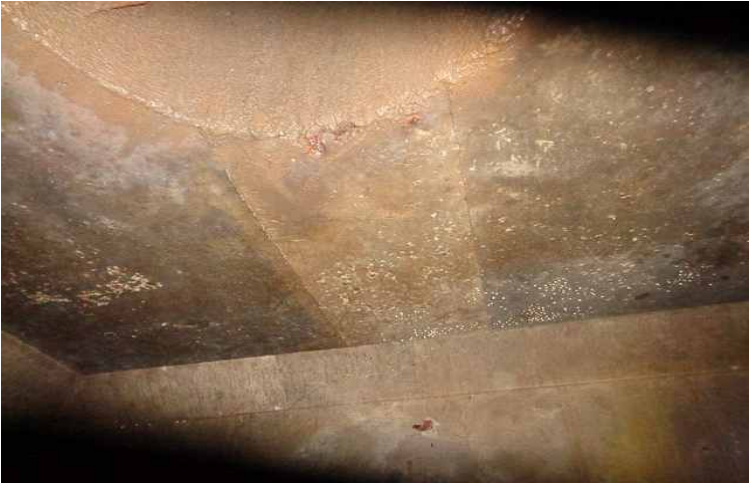
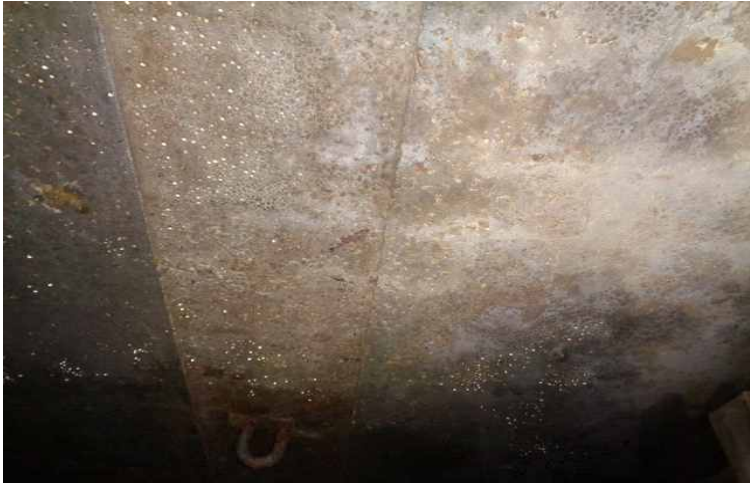
| 현 황 | • 재료분리 | 현 황 | • 재료분리 및 철근노출 | |
| 원 인 | • 다짐부족 | 원 인 | • 다짐부족, 피복부족 | |

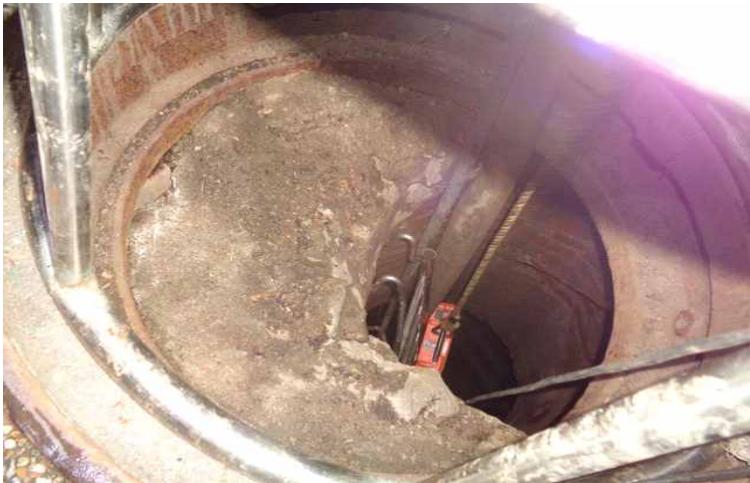
| | 현 황 | • 구체-틀간 이탈 | | | |
| | 원 인 | • 시공미흡 | | | |

| | 조치방안 | • 주의관찰 | | | |

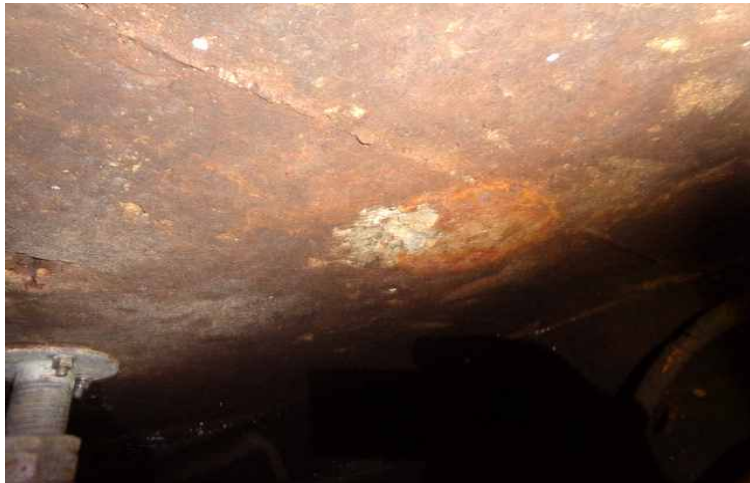
| 현 황 | • 파손 | | | | |
| 원 인 | • 시공중 외부충격 | | | | |

| 조치방안 | • 단면보수 | | | | |

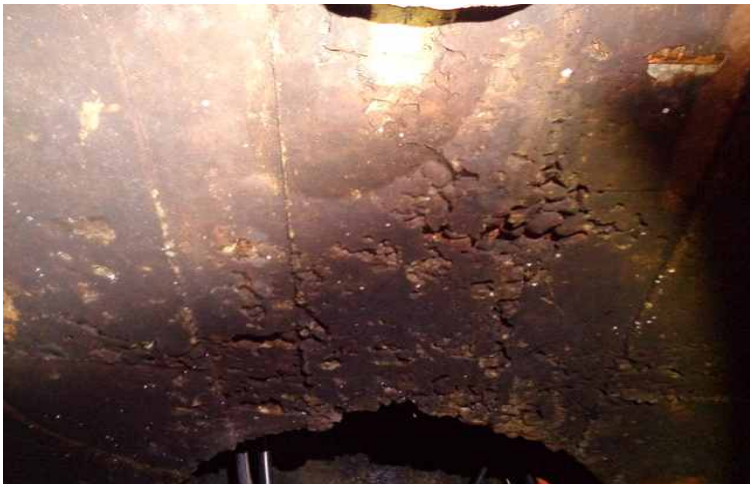
| 현 황 | • 재료분리 | | | | |
| 원 인 | • 다짐부족 | | | | |

| 조치방안 | • 단면보수 | | | | |

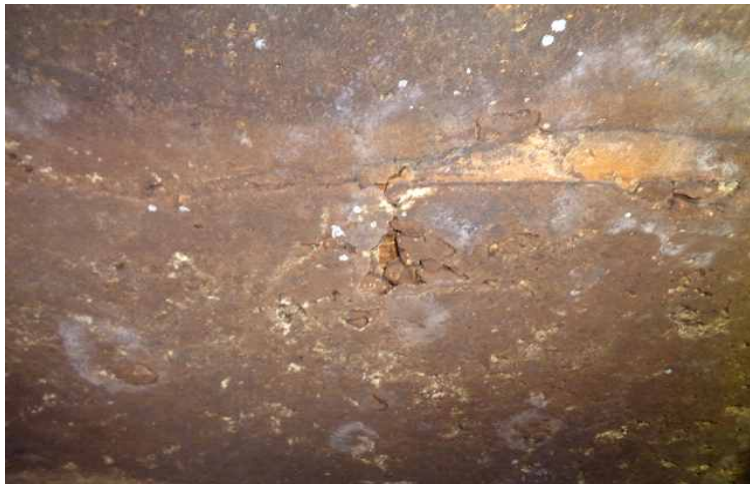
| 현 황 | • 재료분리 및 철근노출 | | | | |
| 원 인 | • 다짐부족, 피복부족 | | | | |

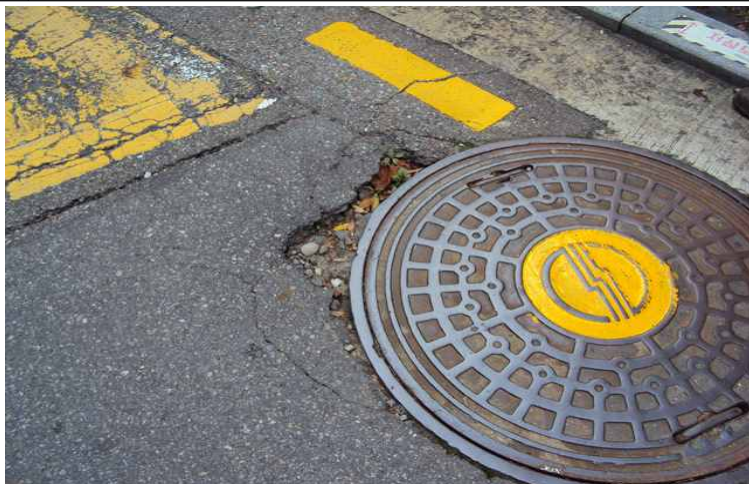
| | 현 황 | • 포장파손 | | | | |
| | 원 인 | • 공용기간 증가, 중차량 반복통행 | | | | |

| | 조치방안 | • 아스콘 팻칭 | | | | |

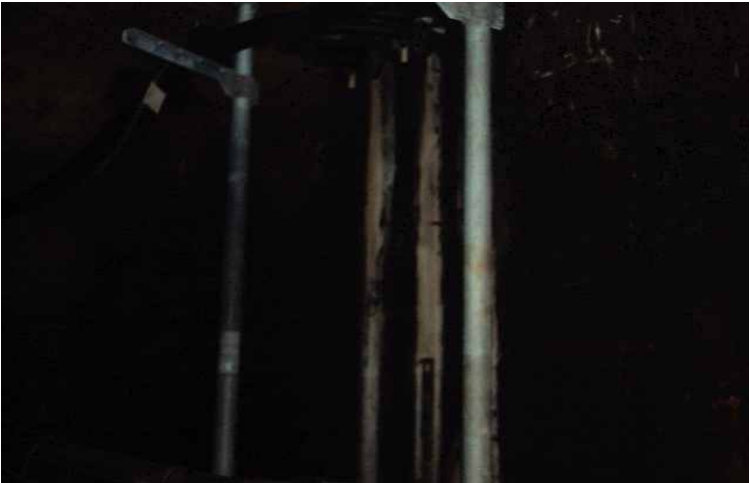
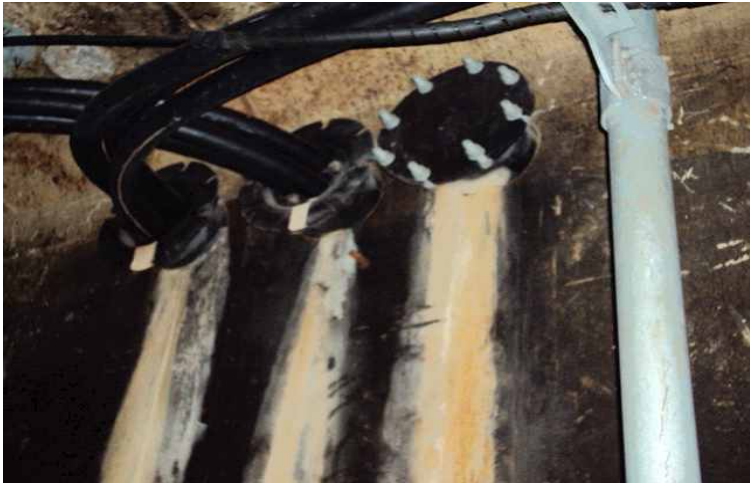
| | <div><div>현 황</div><div>• 백태</div></div> <div><div>원 인</div><div>• 장기공용에 의한 열화, 외부 우수유입</div></div> <div><div>조치방안</div><div>• 표면처리</div></div> | | | | |

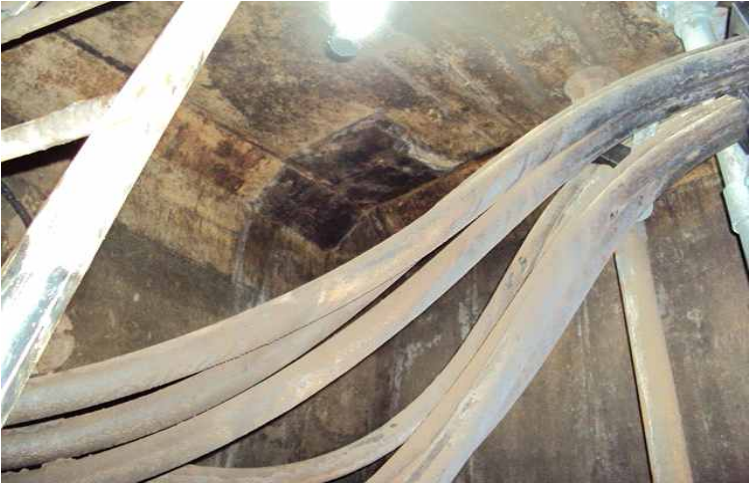
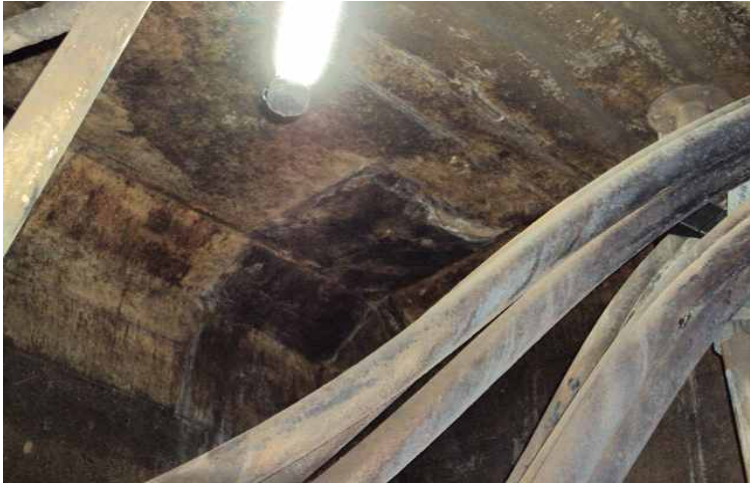
| | <div><div>현 황</div><div>• 백태</div></div> <div><div>원 인</div><div>• 장기공용에 의한 열화, 외부 우수유입</div></div> <div><div>조치방안</div><div>• 표면처리</div></div> | | | | |

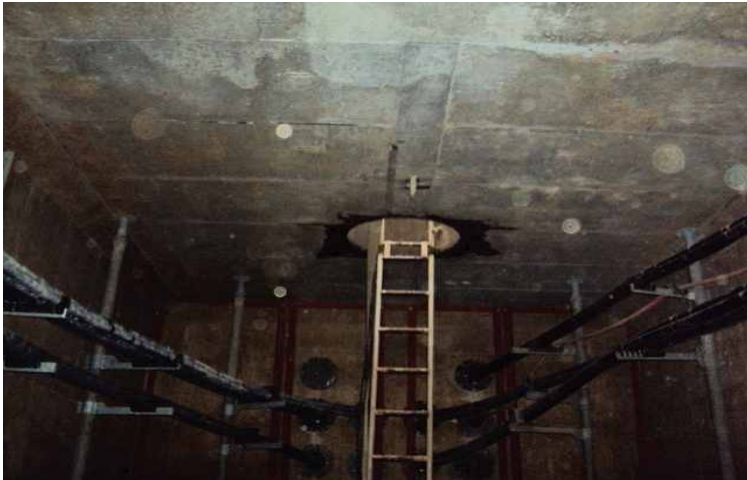
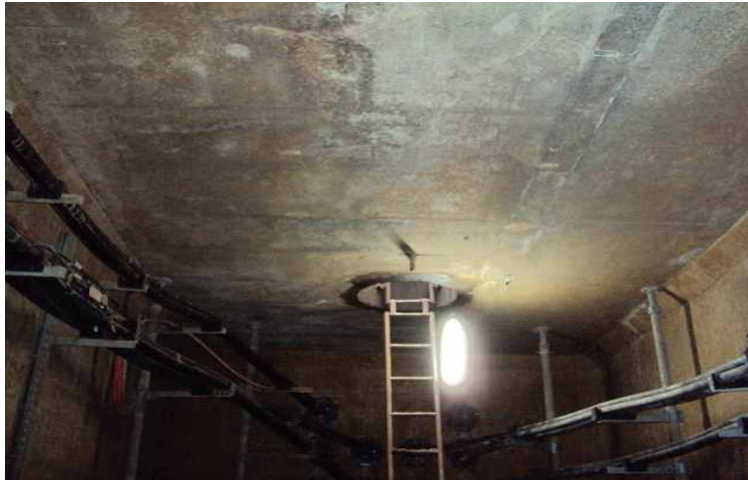
| | 현<br>황 | • 슬래브 전경 | | | |

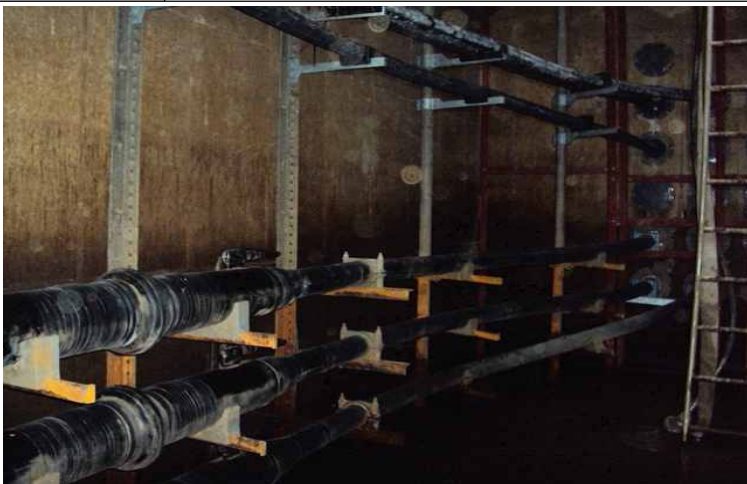
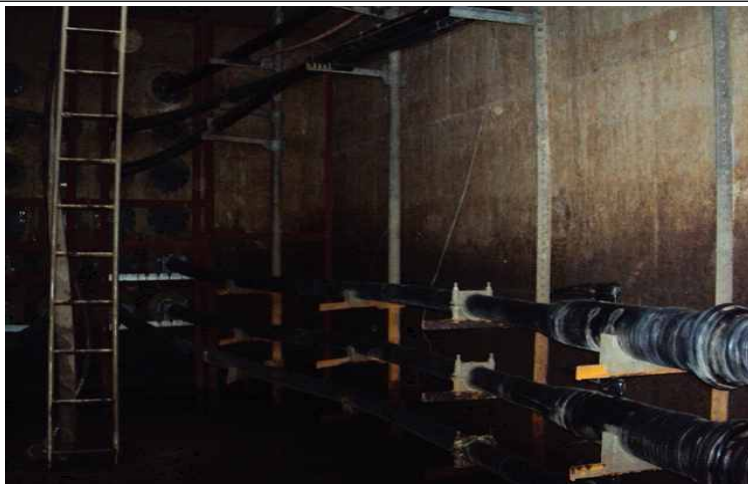
| | 현<br>황 | • 벽체 전경 | | | |

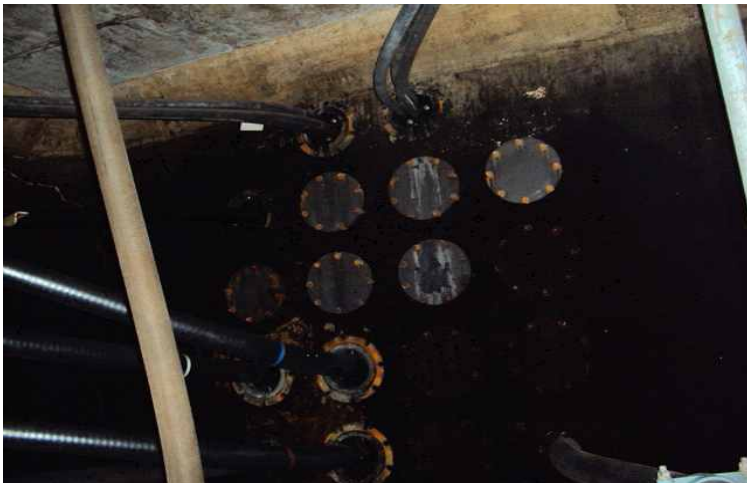
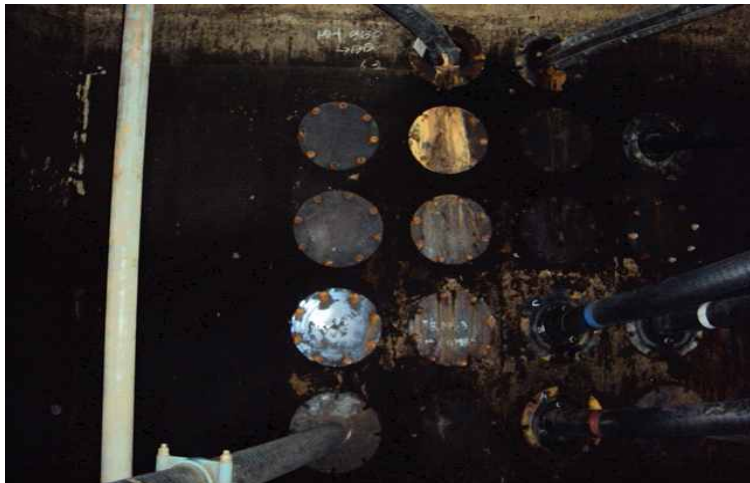
| | 현<br>황 | • 관로부 전경 | | | |
